Deformatiemetingen

Reconstructie lage walmuren Oudegracht rak 11 oost
noordzijde te Utrecht

Eindmeting betreffende resultaten van 7 jan - 7 november 2021

VN-58203-13 | 22 november 2021

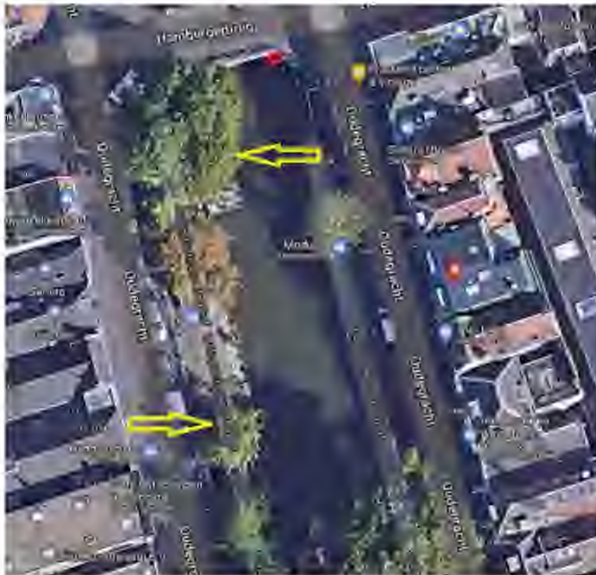
Figuur 5.1: Locatie begroeiing (geel) en spiegel (rood)

Zoals in de conclusie is aangegeven zijn er een aantal takken van bomen afgeknipt. Deze takken hebben gedurende een tijd een spiegel belemmerd. De beide gele pijlen geven weer aan welke kant de bomen zijn gesnoeid. Het rode rondje geeft aan waar de spiegel zich bevind (zie figuur 5.1).

Opgemerkt dient te worden dat alle spiegels een breder verloop in de verplaatsing laten zien gedurende een aantal weken. Dit patroon is zichtbaar van maart-2021 t/m eind April 2021. Alle punten op locatie zijn gecontroleerd en er is geconstateerd dat een begroeide boom een aantal meetpunten zodanig heeft belemmerd wat voor een schijn verplaatsing op de spiegels heeft gezorgd. De boom is gesnoeid op 3-05-2021 en vanaf dat moment is te zien dat de spiegels zich weer naar hun oorspronkelijke verplaatsingen continueren. Voor het vervolg van de monitoring wordt aanbevolen om tijdens het groeiseizoen nauwlettend de spiegels in de gaten te houden of deze worden beïnvloed door begroeiing.

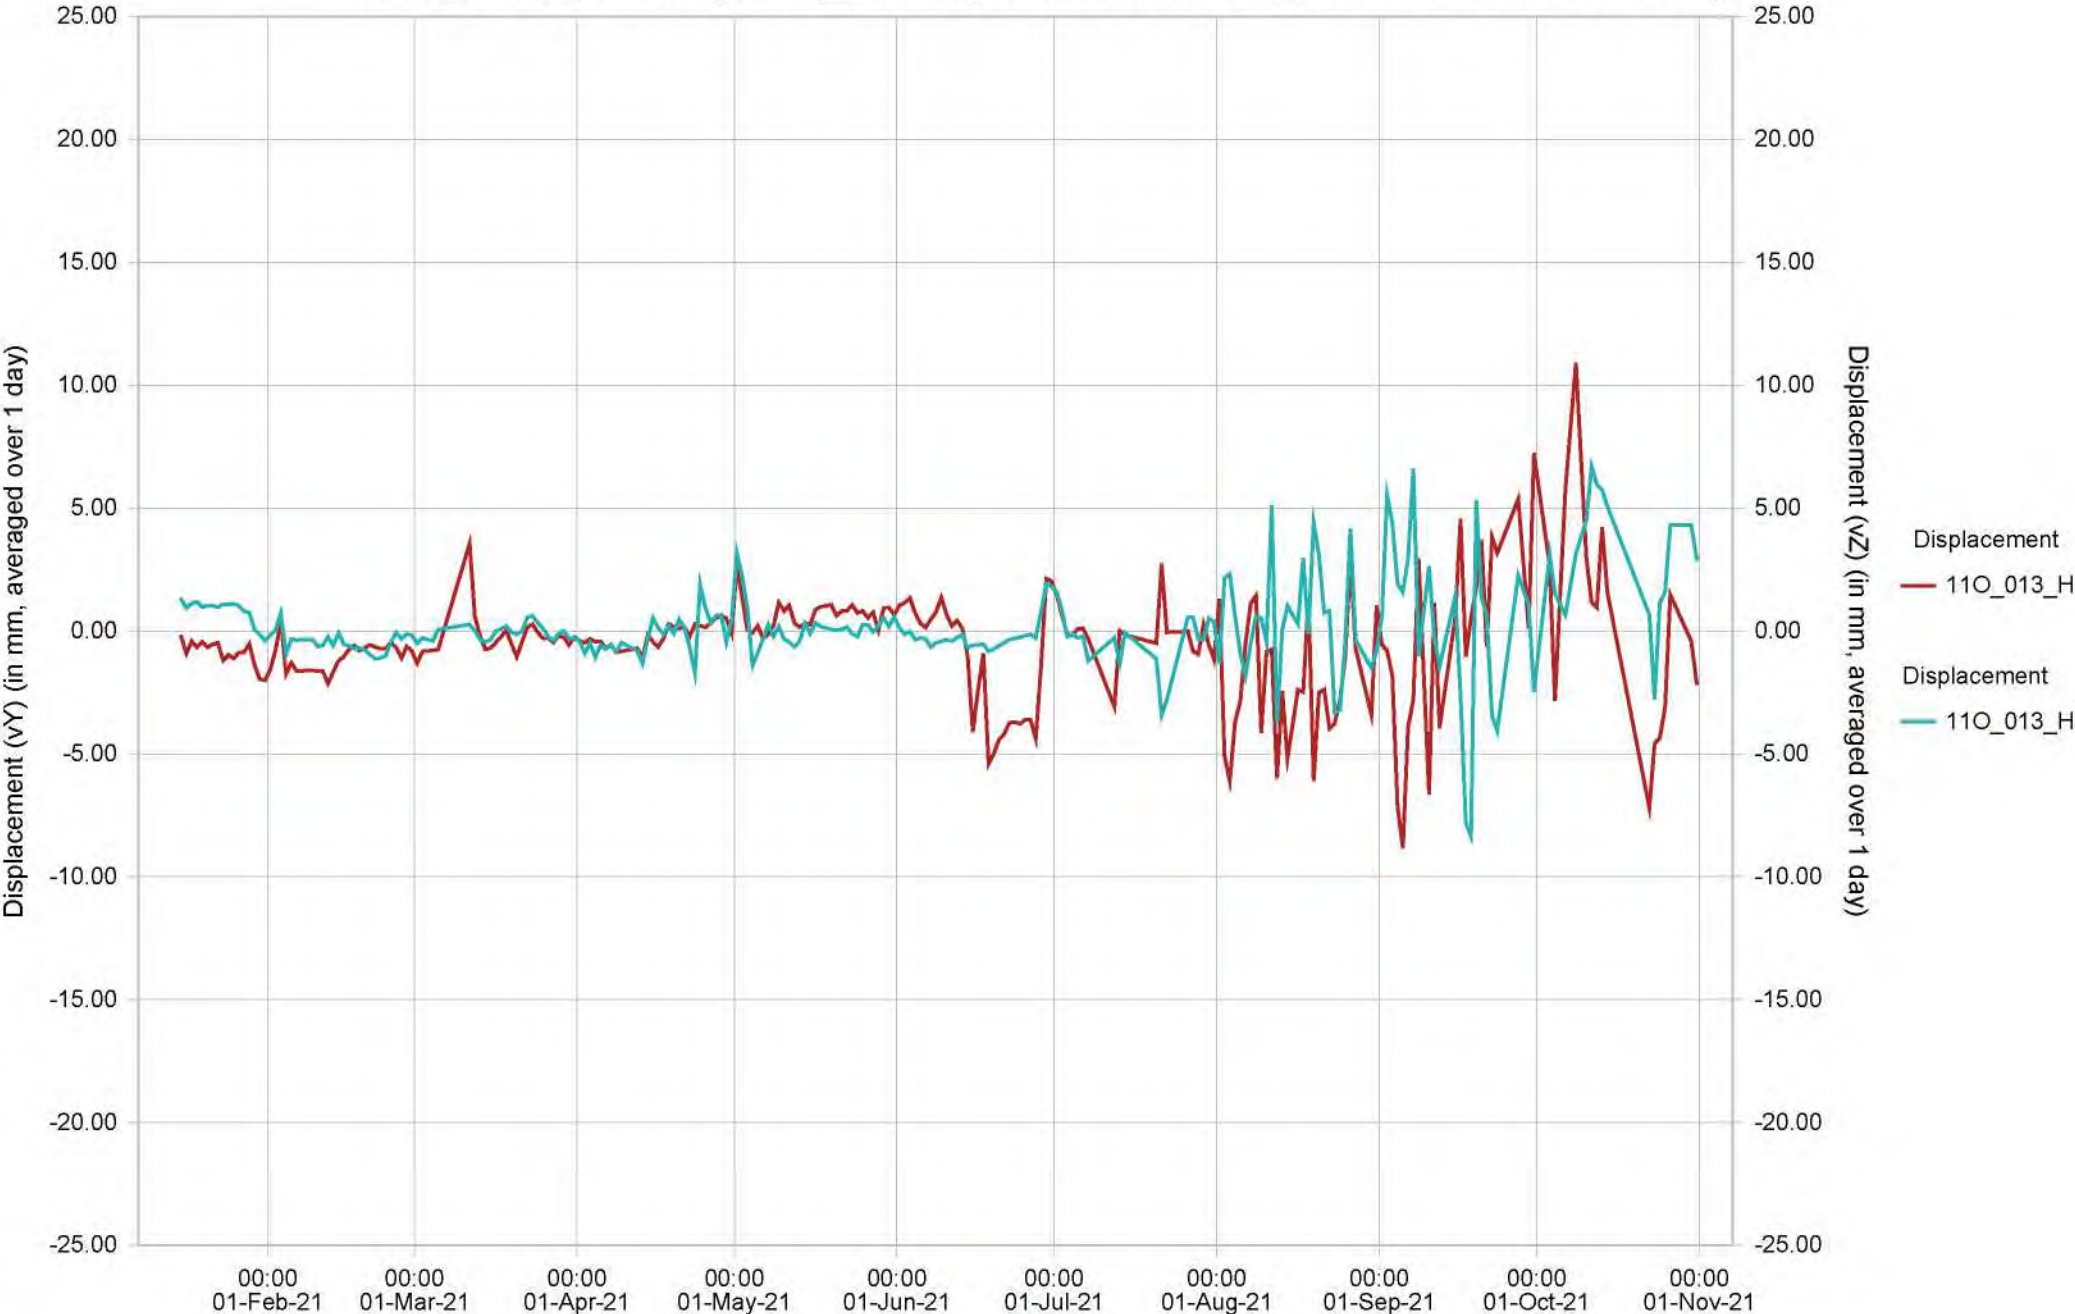
11O_013_L, 11O_013_H Verpl. Hor./vert. - (AVERAGED DATA!)

Voor de monitoring vanaf 3 mei 2021 t/m 07-11-2021 kan ook geconcludeerd worden dat de verplaatsingen binnen de aangegeven grenswaarden zijn gebleven. Een uitzondering hierop is Spiegel 11O_013. Deze spiegel heeft in de laatste periode veel last gehad van objecten welke voor de spiegel zaten. Daarbij is de verplaatsing wel binnen de grenswaarde gebleven conform het monitoringsplan van CRUX.
