Deformatiemetingen

Reconstructie lage walmuren Oudegracht rak 11 oost te
Utrecht

Meetresultaten 5 jan - 23 mei 2019

VN-58203-9 | 20 december 2021

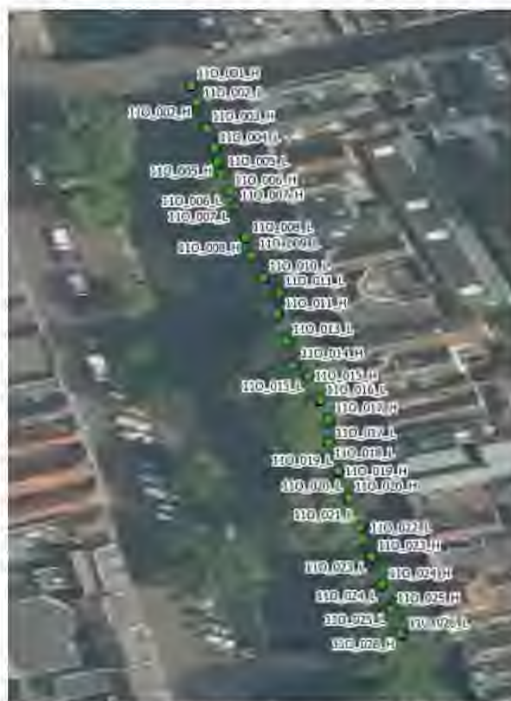
Figuur 2 locaties prisma's aan werfmuur rak 11 oost

De prisma's op de werfkelderdermuur (buitenzijde) zijn om de ca. 5 meter zowel boven als onderaan de werfkelderdermuur geplaatst. Prisma's zijn zo geplaatst dat er tijdens de werkzaamheden voldoende zicht voor het meetequiptement (Total Station) op de meetprisma is. In figuur 2 en bijlage 1 staan de monitoringspunten weergegeven.
