Deformatiemetingen

Reconstructie lage walmuren Oudegracht Rak 1 oost +
3 west +4 west te Utrecht

Meetresultaten Rak 4 West; 3 augustus 2019 - 19 maart 2020

VN-58203-3 | 30 maart 2020

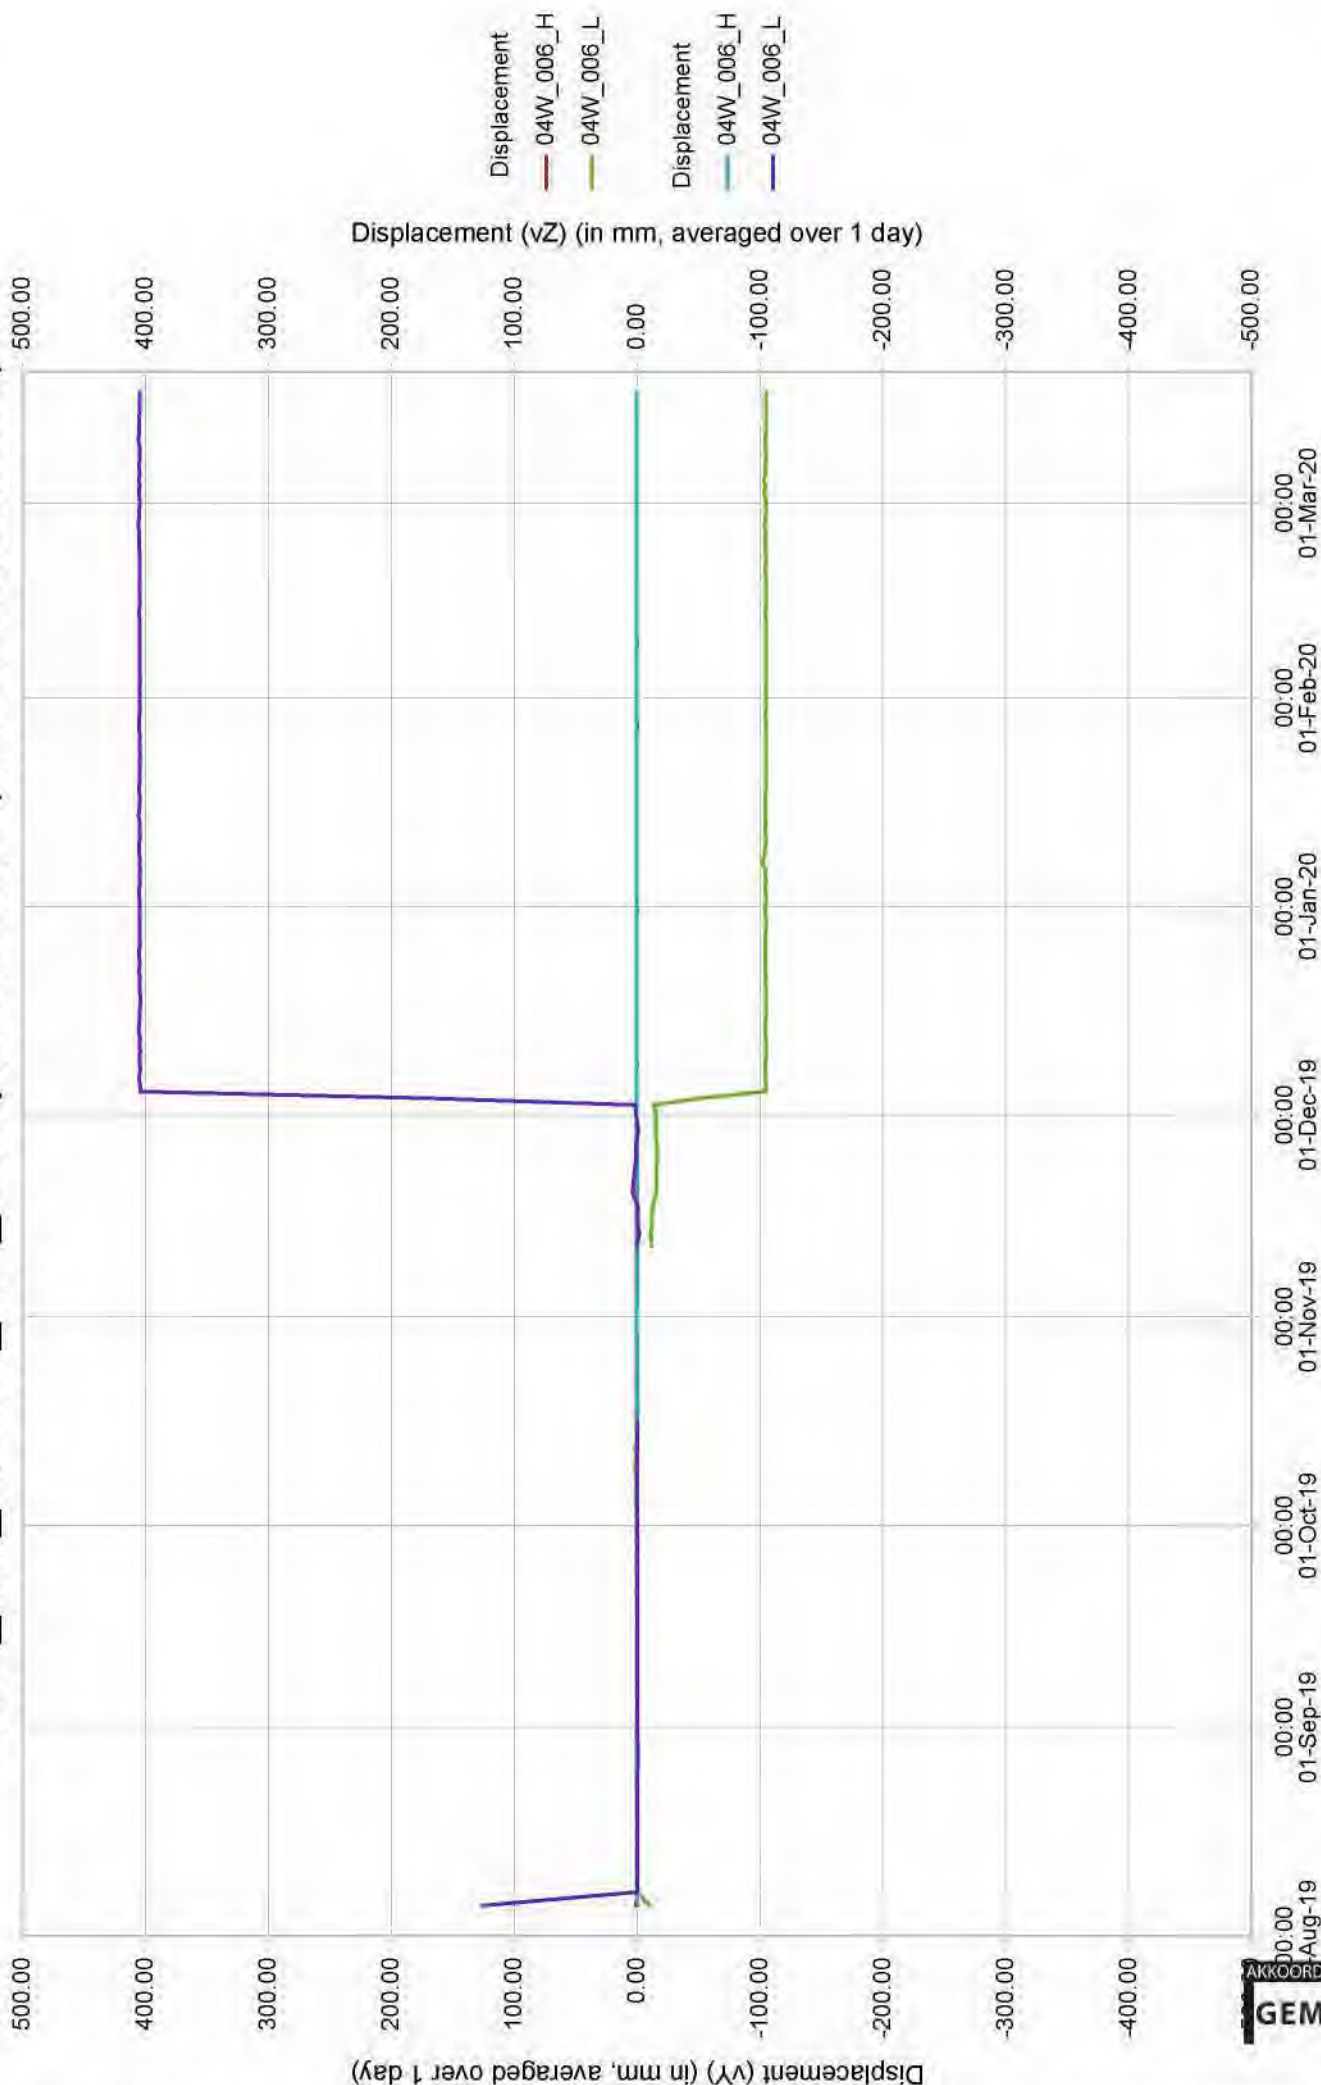
04W_006_H, 04W_006_L Verpl. Hor/vert. - (AVERAGED DATA!)

- De uitvoerder van Beens heeft regelmatig gecontroleerd of omstanders de meetpunten belemmeren en of de meetpunten in tact waren;
- Omstreeks 3 december 2019 is geconstateerd dat meetpunt 04W_006_L instabiel is door

losraken prisma. De oorzaak hiervan is waarschijnlijk het losschoppen van de spiegel door voorbijgangers.

Sommige spiegels zijn halverwege de meetreeks los komen te zitten. Deze zijn vastgemaakt en opnieuw ingemeten. Om die reden is een grote sprong in de data zichtbaar. Dit is een nieuwe o-meting. De verplaatsingen zijn voor en na het vastmaken van de spiegel bij elkaar opgeteld.

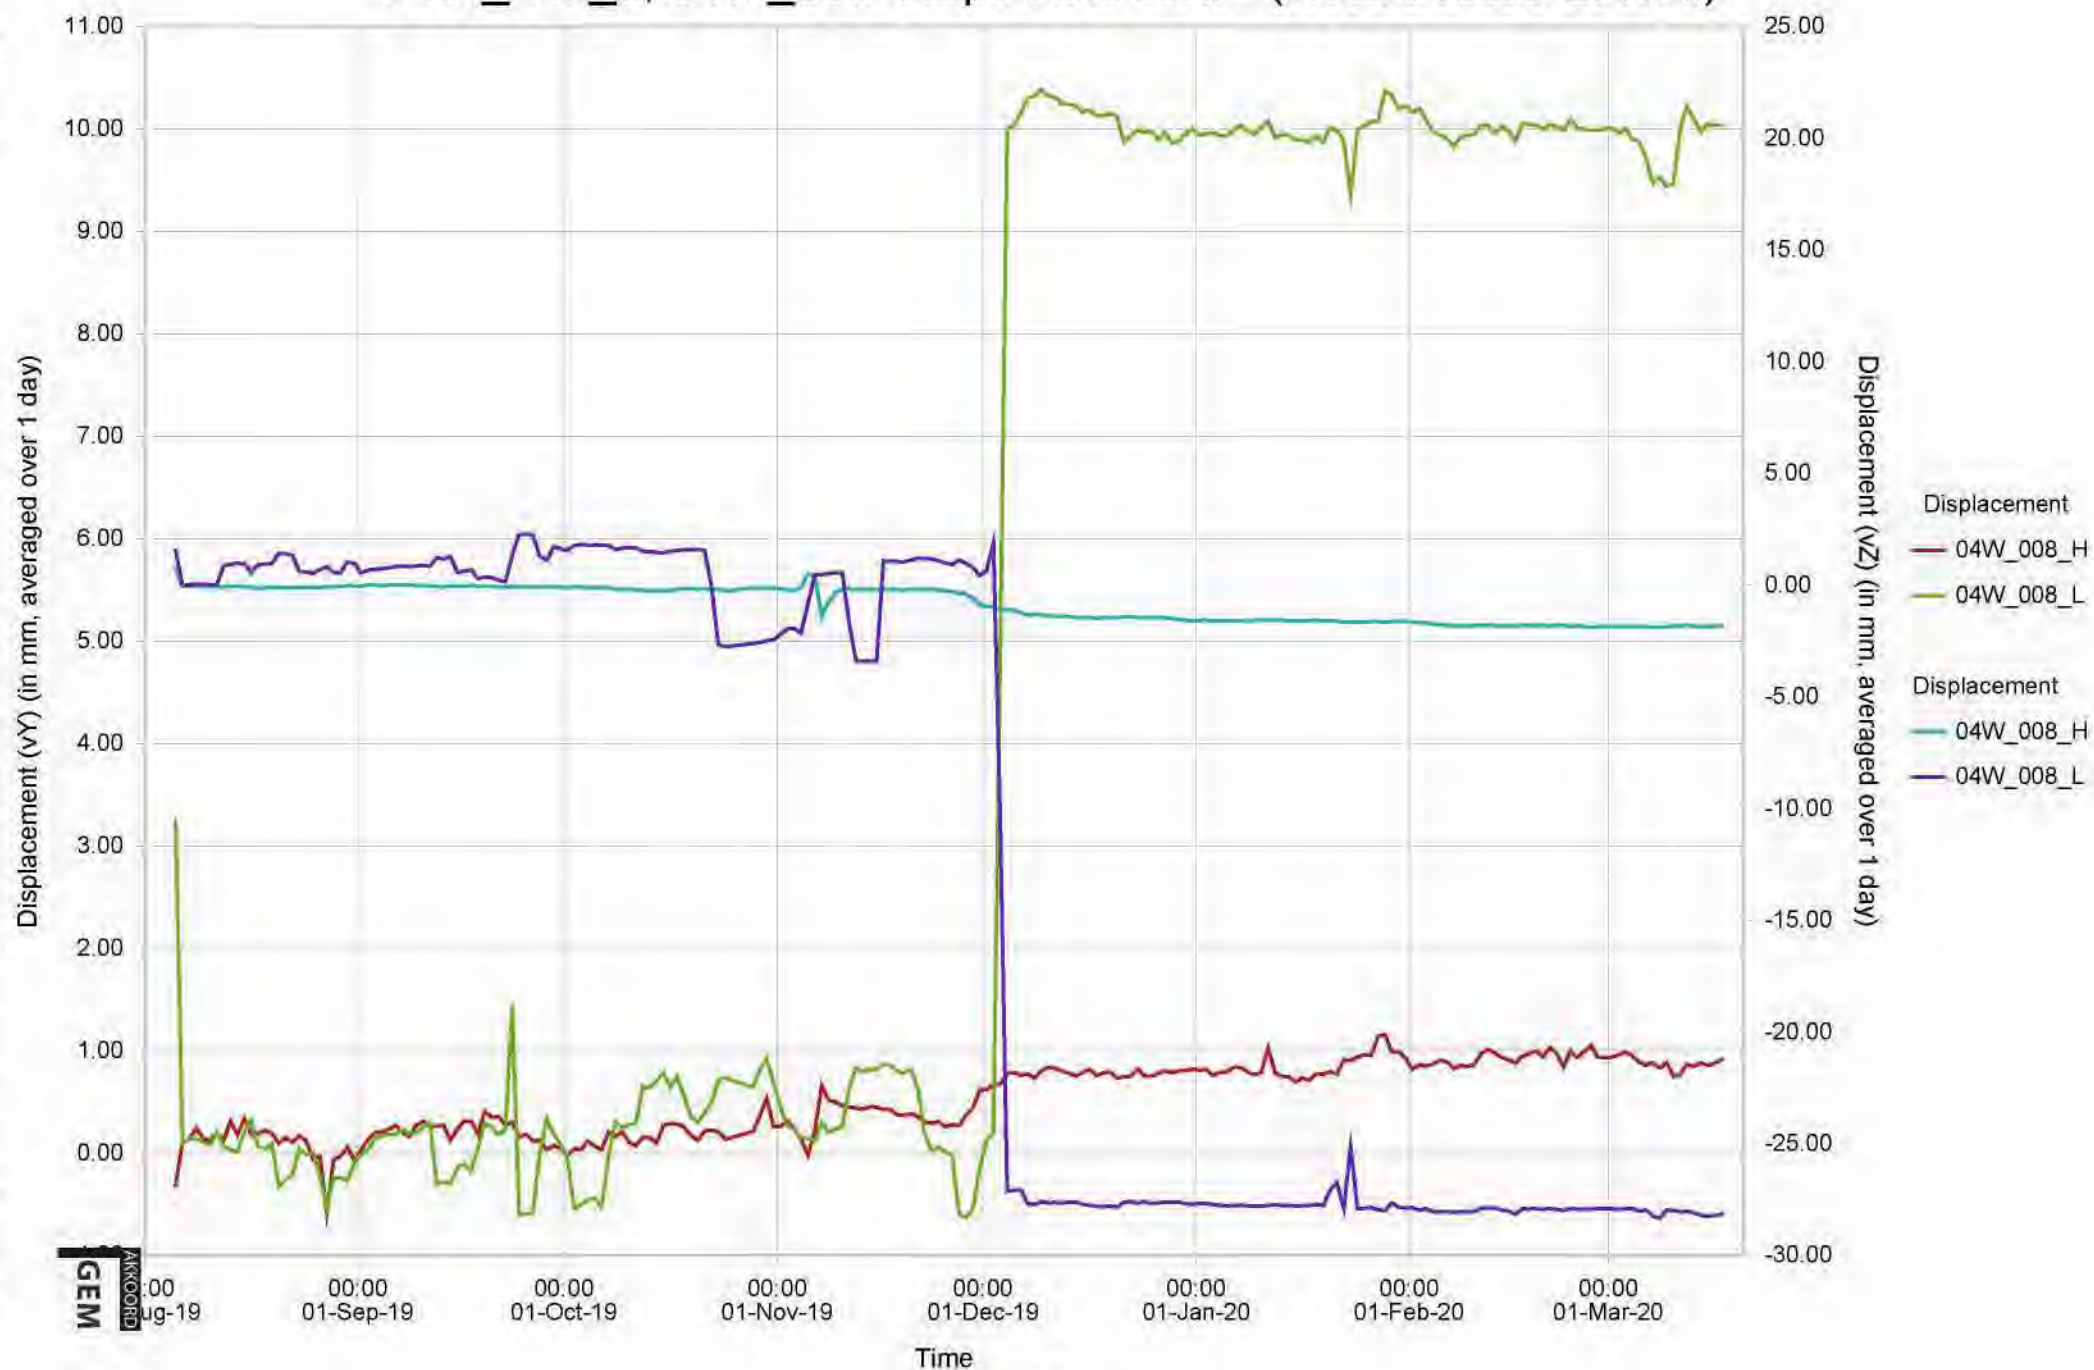
04W_008_L, 04W_008 Verpl. Hor./vert. - (AVERAGED DATA!)

- Omstreeks 3 december 2019 is geconstateerd dat meetpunt 04W_008_L instabiel is door losraken prisma. De oorzaak hiervan is waarschijnlijk het losschoppen van de spiegel door voorbijgangers.
- De meetresultaten zijn via een modemverbinding naar database verzonden, waarin de verwerking van de data plaatsvindt;
- Verwerkte data zijn op WePGIS server gepresenteerd (www.wepgis.nl).
