Deformatiemetingen

Reconstructie lage walmuren Oudegracht Rak 10 west +
11 west te Utrecht

Meetresultaten rak 10 westzijde

VN-58203-4 | 25 mei 2018

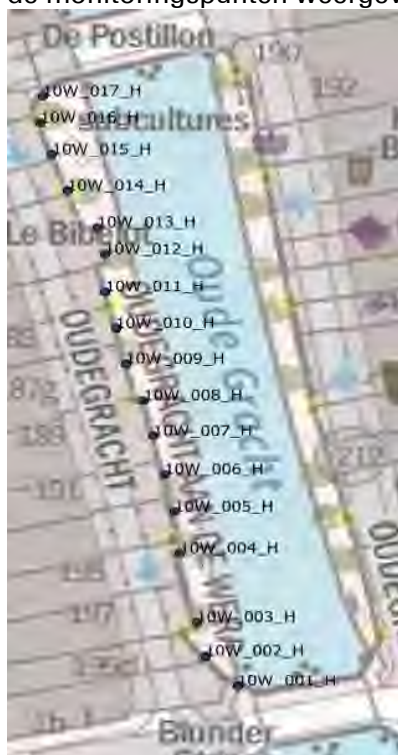
Figuur 2: locaties prisma's aan werfmuur rak 10 west

De prisma's op de werfkelderdermuur (buitenzijde) zijn om de ca. 5 meter zowel boven als onderaan de werfkelderdermuur geplaatst. Prisma's zijn zo geplaatst dat er tijdens de werkzaamheden voldoende zicht voor het meetequiptement (Total Station) op de meetprisma is. In figuur 2 staan de monitoringspunten weergegeven.
