# Deformatiemetingen

reconstructie lage walmuren Oudegracht Rak 2 West te  
Utrecht

*Deformatiemetingen tijdens aanbrengen hulpdamwanden*

VN-58203-6 | 20 oktober 2017

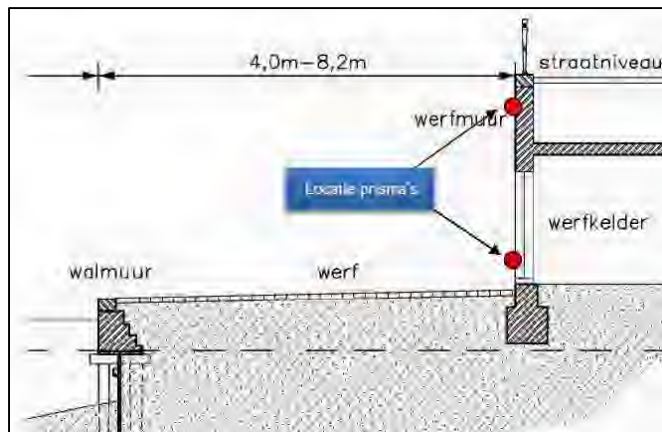
Figuur 1: locaties prisma's op de werfmuur [Bron: Monitoringsplan CRUX RA15175b1]

De prisma's op de werfkelderdermuur (buitenzijde) zijn om de ca. 5 meter zowel boven als onderaan de werfkelderdermuur geplaatst. Prisma's zijn zo geplaatst dat er tijdens de werkzaamheden voldoende zicht voor het meetequipement (Total Station) op de meetprisma is. In Figuur 2 staan de monitoringspunten weergegeven. Dit is een weergave van WePGIS. (Voor gebruik WePGIS zie rapport Handleiding WePGIS 58203-1 R20091 d.d. 12 maart 2014). De locatie van de meetpunten is weergegeven op de situatietekening (zie bijlage 1).
