**VOLLEDIGE ASBESTINVENTARISATIE TYPE-A - CONFORM SC 540**

**Watertoren**

**Amsterdamsestraatweg 380, 3551 CW Utrecht**

Projectnummer: BS7004

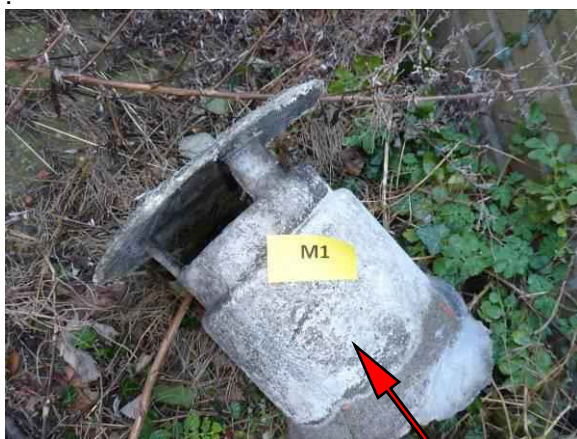
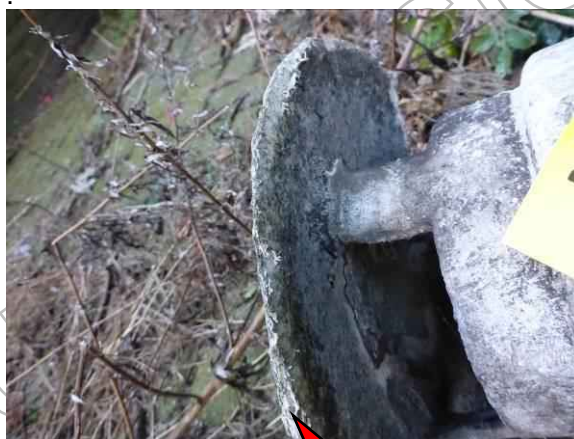
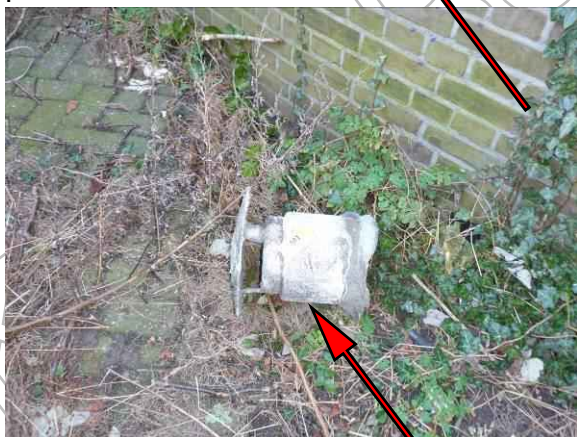
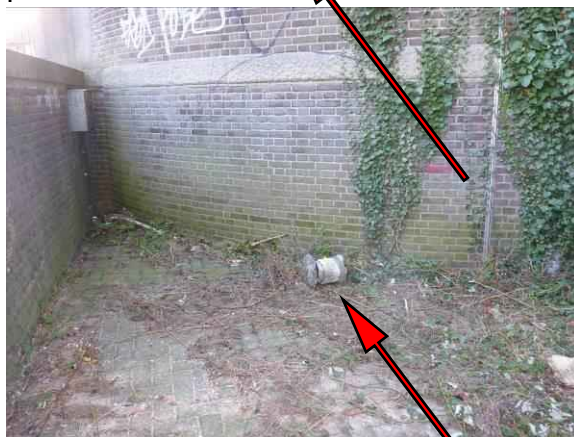
Bronnummer	B1	ASBESTHOUDEND	
Toepassing	Vormstuk		
Locatie	Hoedje van een rookgasafvoer los in de tuin		
Hoeveelheid	1 Stuks	Etage	BG

<b>Monsternummer</b>	M1	<b>Binding</b>	Niet hechtgebonden
<b>Asbestsoort</b>	Chrysotiel	<b>Percentage</b>	10-15%
<b>Risicoklasse</b>	2	<b>Verwijderingsmethode</b>	Openlucht sanering

<b>Bevestiging</b>	Los	<b>Bereikbaarheid</b>	Goed
<b>Beschadigd</b>	Licht	<b>Verweerd</b>	Ernstig
<b>Conclusie</b>	Het materiaal is asbesthoudend en zwaar verweerd		
<b>Advies</b>	Spoedig saneren

Geadviseerd wordt het hoedje (Bron 1) dat los in de tuin ligt spoedig te saneren.

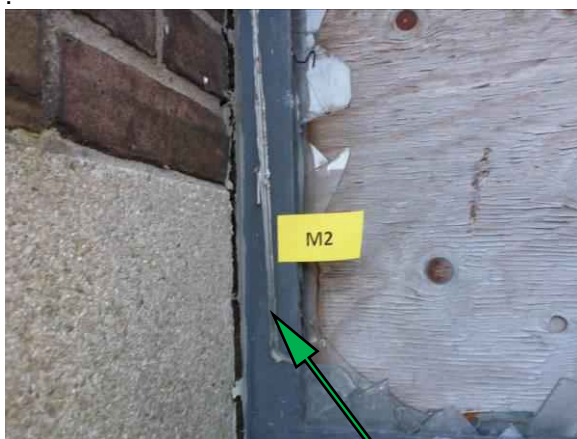
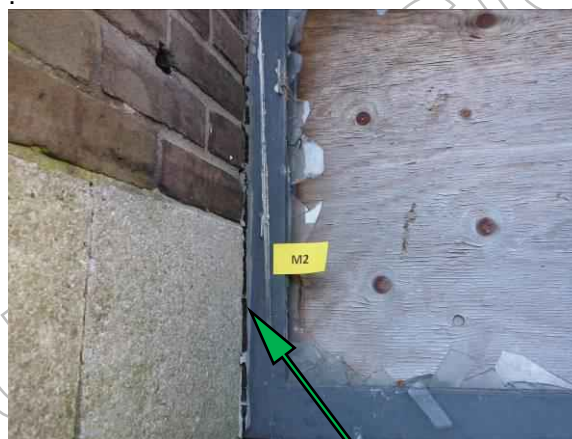
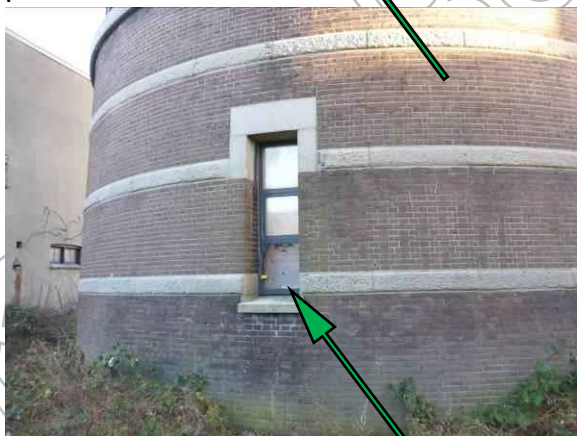
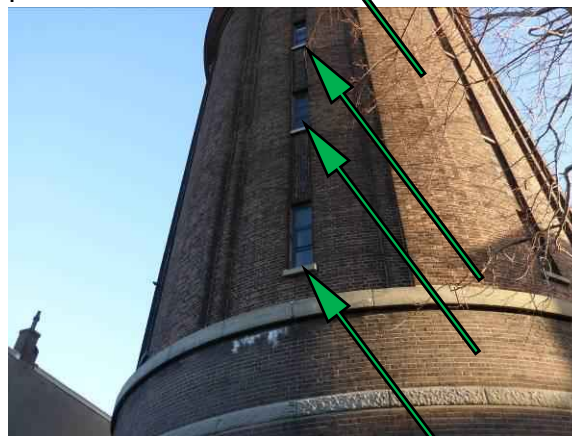
Bronnummer	B2	ASBESTVRIJ	
Toepassing	Kit		
Locatie	Kit om de kozijnen aan de buitenzijde		
Hoeveelheid	nv	Etage	BG - 4e

<b>Monsternummer</b>	M2	<b>Binding</b>	-
<b>Asbestsoort</b>	Niet aantoonbaar	<b>Percentage</b>	< 0,1%
<b>Risicoklasse</b>	-	<b>Verwijderingsmethode</b>	-

<b>Bevestiging</b>	Gekit	<b>Bereikbaarheid</b>	-
<b>Beschadigd</b>	-	<b>Verweerd</b>	-
<b>Conclusie</b>	Na analyse blijkt het materiaal geen asbest te bevatten		
<b>Advies</b>	-

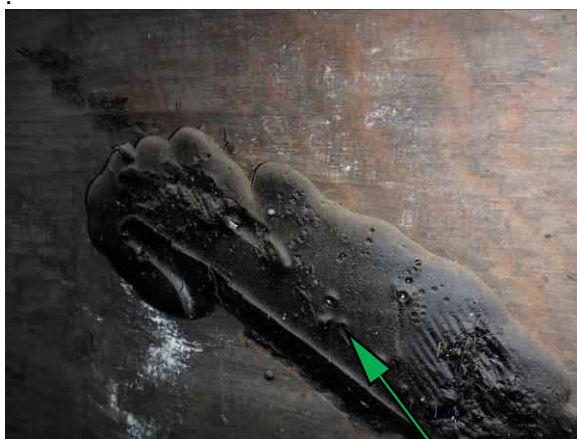
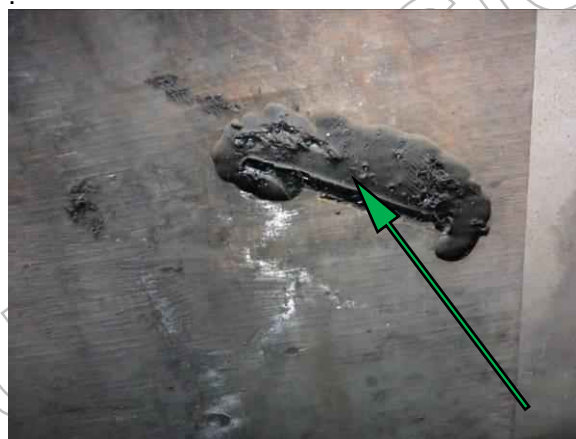
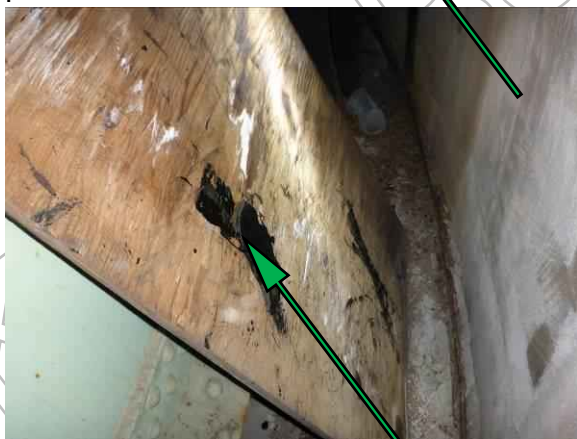
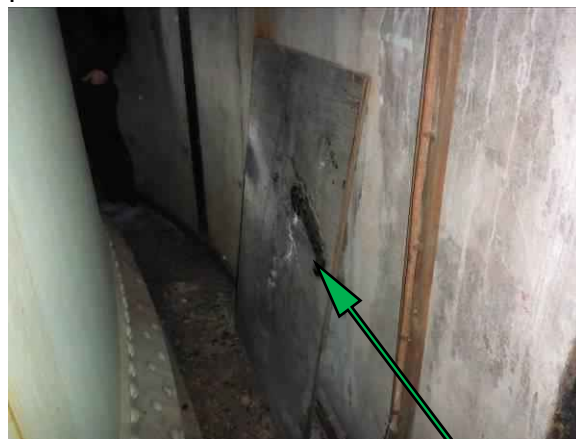
Bronnummer	B3	ASBESTVRIJ		
Toepassing	Bitumen			
Locatie	Op een plank naast het vat			
Hoeveelheid	0,1 m2	Etage	5e

<b>Monsternummer</b>	M3	<b>Binding</b>	-
<b>Asbestsoort</b>	Niet aantoonbaar	<b>Percentage</b>	< 0,1%
<b>Risicoklasse</b>	-	<b>Verwijderingsmethode</b>	-

<b>Bevestiging</b>	Gesmeerd	<b>Bereikbaarheid</b>	-
<b>Beschadigd</b>	-	<b>Verweerd</b>	-
<b>Conclusie</b>	Na analyse blijkt het materiaal geen asbest te bevatten		
<b>Advies</b>	-

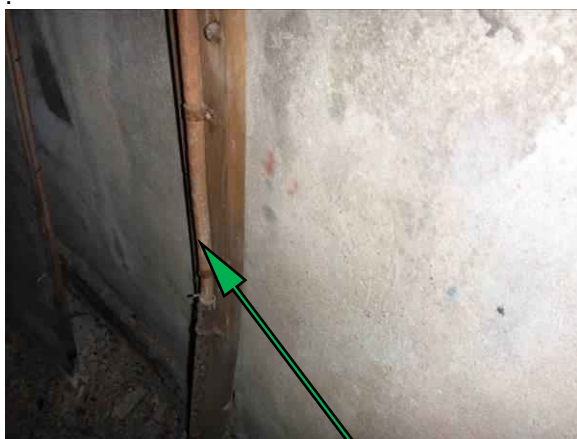
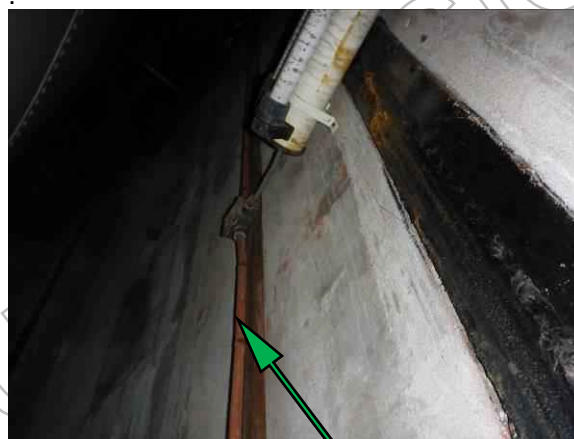
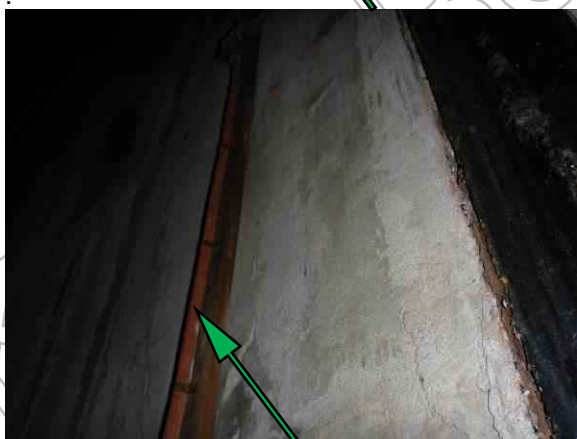
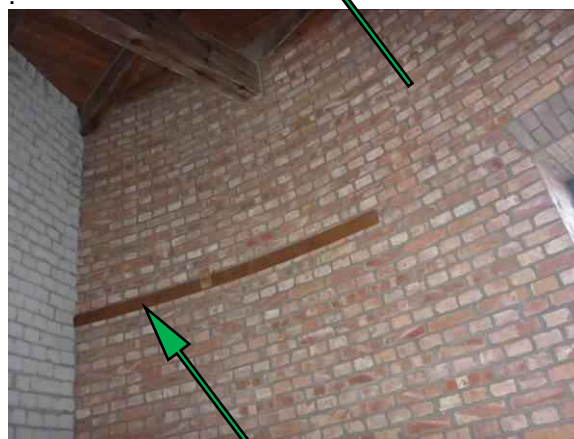
Bronnummer	B4	ASBESTVRIJ		
Toepassing	Papier			
Locatie	Om de elektrakabels			
Hoeveelheid	nv	Etage	Diverse

<b>Monsternummer</b>	M4	<b>Binding</b>	-
<b>Asbestsoort</b>	Niet aantoonbaar	<b>Percentage</b>	< 0,1%
<b>Risicoklasse</b>	-	<b>Verwijderingsmethode</b>	-

<b>Bevestiging</b>	Gewikkeld	<b>Bereikbaarheid</b>	-
<b>Beschadigd</b>	-	<b>Verweerd</b>	-
<b>Conclusie</b>	Na analyse blijkt het materiaal geen asbest te bevatten		
<b>Advies</b>	-

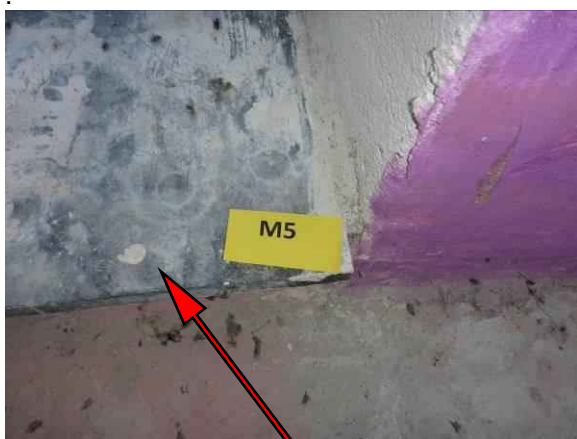
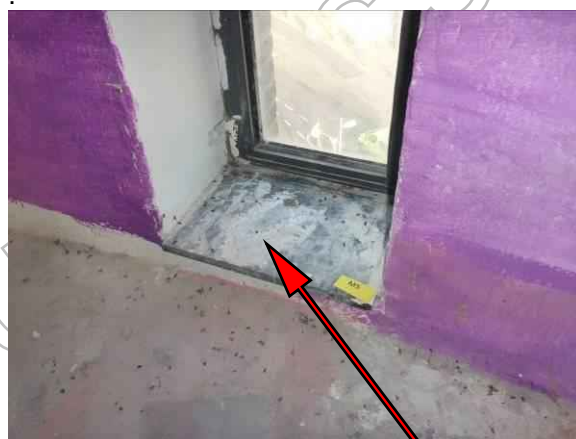
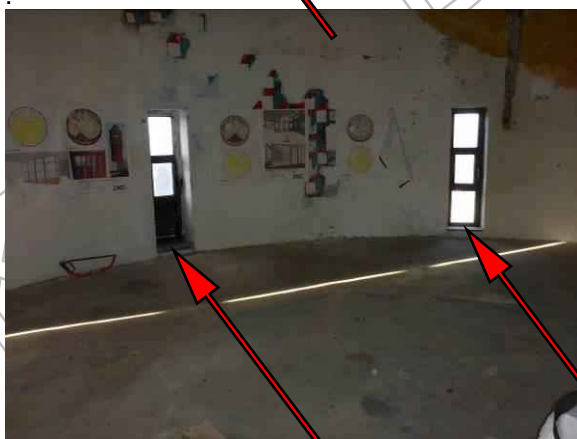
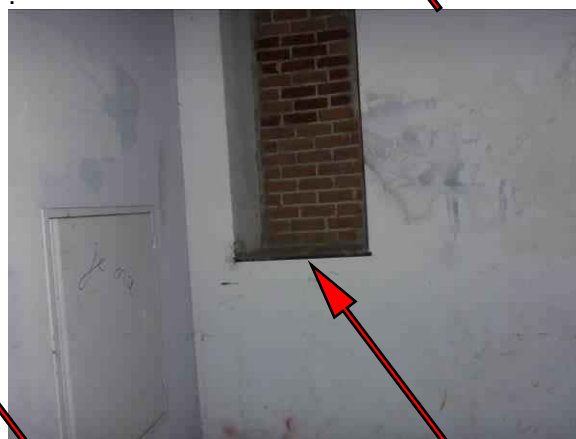
Bronnummer	B5	ASBESTHOUDEND		
Toepassing	Plaatmateriaal			
Locatie	Vensterbanken voor de ramen			
Hoeveelheid	35 Stuks	Etage	Diverse

<b>Monsternummer</b>	M5	<b>Binding</b>	Hechtgebonden
<b>Asbestsoort</b>	Chrysotiel	<b>Percentage</b>	10-15%
<b>Risicoklasse</b>	2	<b>Verwijderingsmethode</b>	Containment

<b>Bevestiging</b>	In specie gezet	<b>Bereikbaarheid</b>	Goed
<b>Beschadigd</b>	Niet	<b>Verweerd</b>	Niet
<b>Conclusie</b>	Iedere vensterbank is ca. 0,2 m2		
<b>Advies</b>	Saneren op een natuurlijk moment. Eventueel uitvoeren van een validatiemeting om de vensterbanken in risicoklasse 1 te kunnen saneren.

Voor de vensterbanken (Bron 5) kan een validatiemeting worden uitgevoerd. Mogelijk kunnen deze dan in risicoklasse 1 gesaneerd worden. Risicoklasse 1 is doorgaans goedkoper.

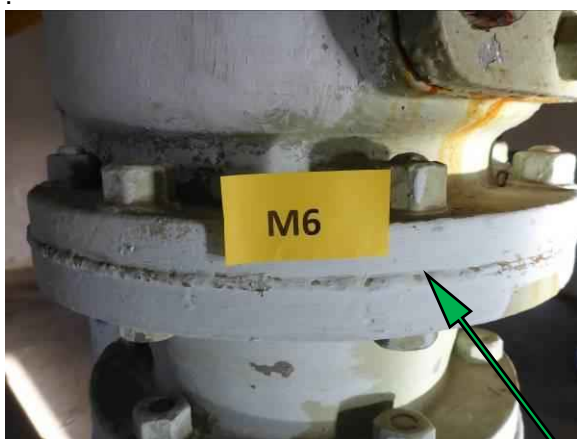
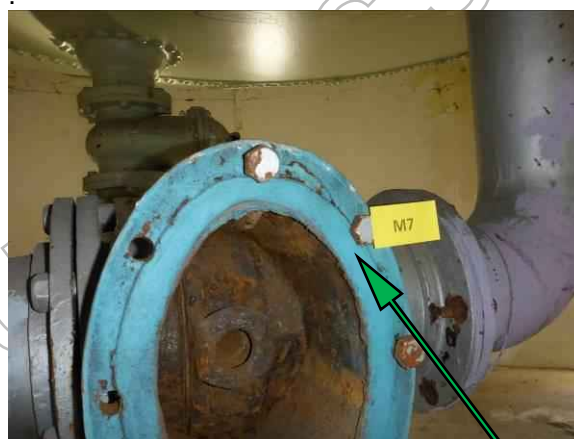
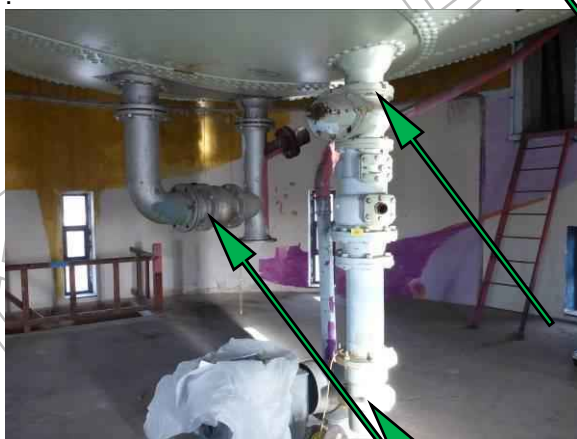
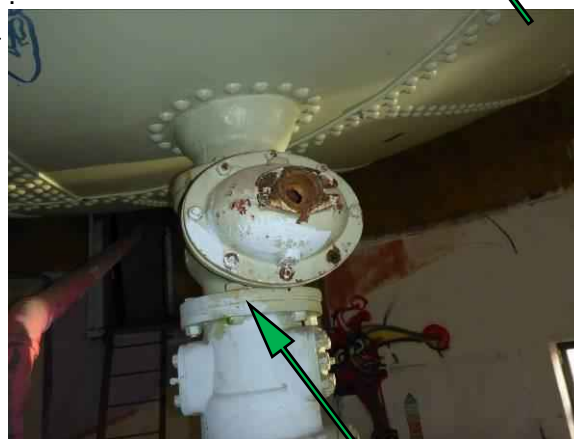
Bronnummer	B6	ASBESTVRIJ	
Toepassing	Pakking		
Locatie	Flenspakkingen onder het vat		
Hoeveelheid	12 Stuks	Etage	4e

<b>Monsternummer</b>	M6 en M7	<b>Binding</b>	-
<b>Asbestsoort</b>	Niet aantoonbaar	<b>Percentage</b>	< 0,1%
<b>Risicoklasse</b>	-	<b>Verwijderingsmethode</b>	-

<b>Bevestiging</b>	Geklemd	<b>Bereikbaarheid</b>	-
<b>Beschadigd</b>	-	<b>Verweerd</b>	-
<b>Conclusie</b>	Na analyse blijkt het materiaal geen asbest te bevatten. Ovale pakkingen, 3 stuks, M7. Ronde pakkingen, M6, 9 stuks.		
<b>Advies</b>	-

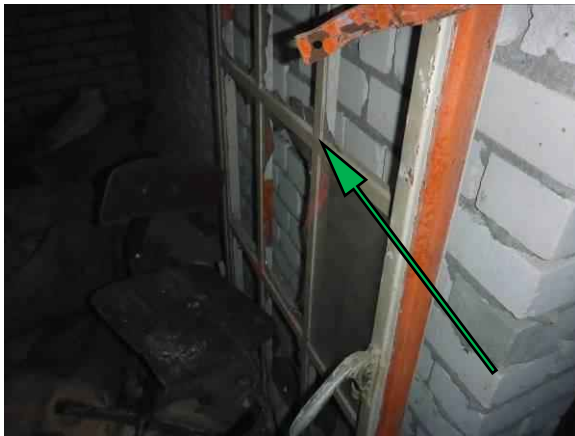
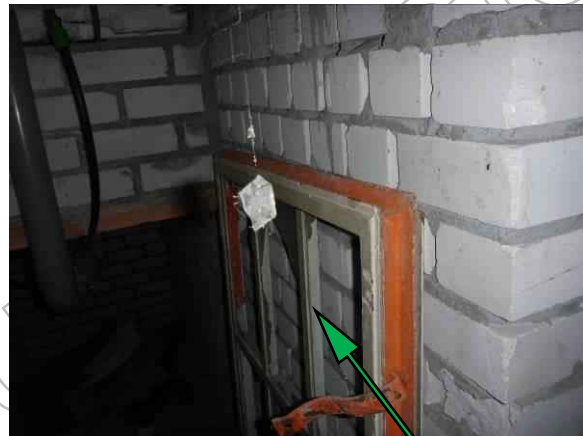
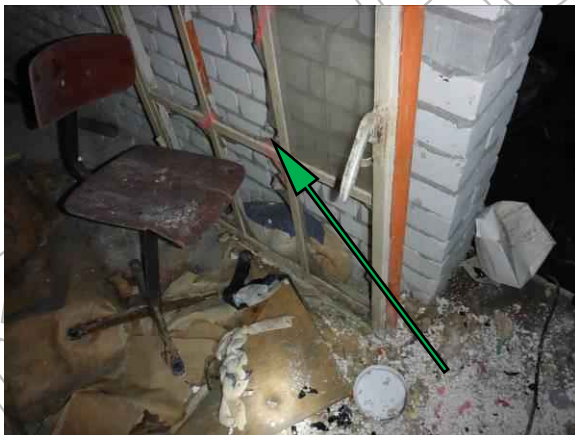
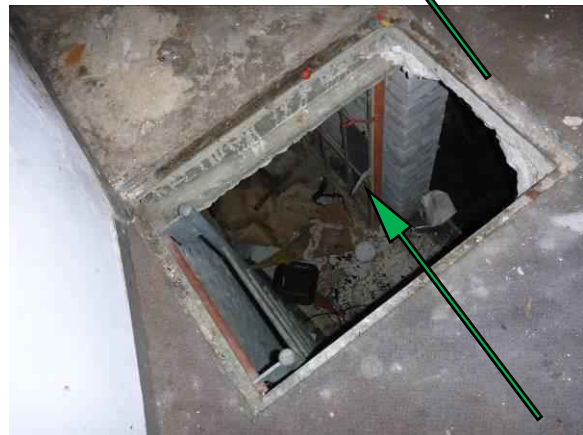
Bronnummer	B7	ASBESTVRIJ		
Toepassing	Kit			
Locatie	In losstaand kozijn in de kelder			
Hoeveelheid	1 Stuks	Etage	Kelder

<b>Monsternummer</b>	M8	<b>Binding</b>	-
<b>Asbestsoort</b>	Niet aantoonbaar	<b>Percentage</b>	< 0,1%
<b>Risicoklasse</b>	-	<b>Verwijderingsmethode</b>	-

<b>Bevestiging</b>	Gekit	<b>Bereikbaarheid</b>	-
<b>Beschadigd</b>	-	<b>Verweerd</b>	-
<b>Conclusie</b>	Na analyse blijkt het materiaal geen asbest te bevatten		
<b>Advies</b>	-

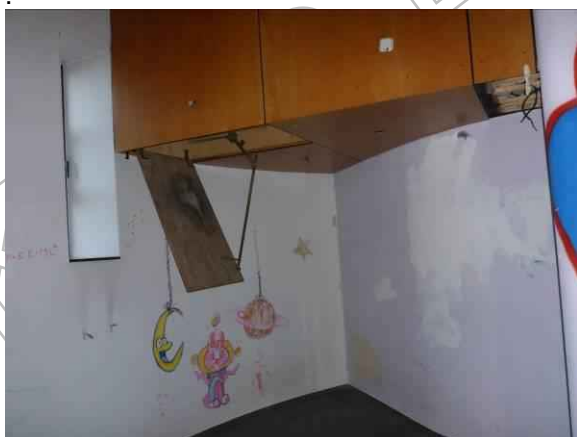
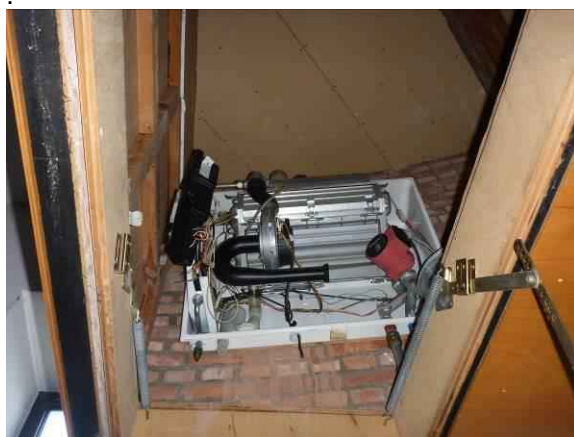
Foto 3: De aangetroffen cv-ketel is niet asbestverdacht
