1.1897.5	Revitalisatie historische Stadhuiscomplex Korte Minderbroederstraat 2, Utrecht
----------	---

Projectnaam: Asbestbeheersplan Oudegracht 167 te Utrecht
Projectnummer: 2020087
Versie en datum: 1, 14 september 2020

**Utrechtse Vastgoed Organisatie
Asbestbeheersplan Oudegracht 167 te Utrecht**

**Asbestinventarisatie
Oudegracht 167
te Utrecht**

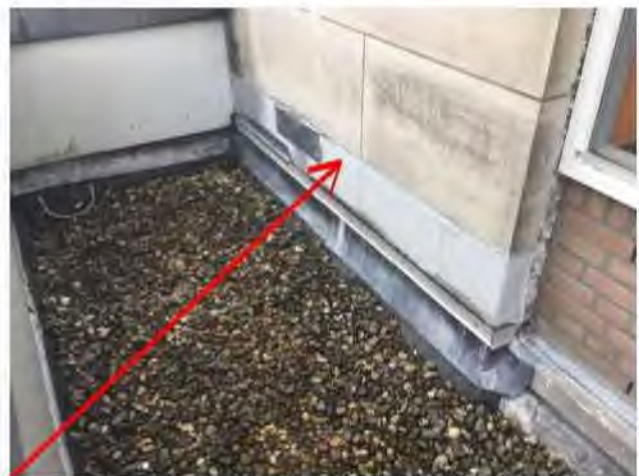
Detailfoto

Aanbevelingen	Geen direct risico, het opstellen van een beheersplan is aan te bevelen. Bron verwijderen voorafgaand aan vervanging, renovatie en/of sloop.
Opmerkingen	De bron is aanwezig op de derde en vierde verdieping, zie toepassing M-0037-033 en M-0037-034. Op de vierde verdieping betreft de hoeveelheid 0,75 m ² . Op de derde verdieping is 33 m ² aangetroffen, totale hoeveelheid bron 1 is 33,75 m ² . De toepassing op de derde verdieping is achter de volkern beplating aanwezig. De bevestigingsmiddelen van de volkern beplating dienen ook onder asbestcondities te worden gesaneerd.
Risicobeoordeling	N.v.t.

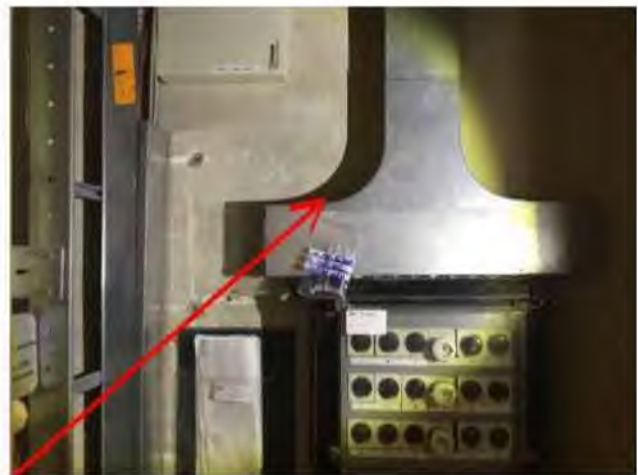
Detailfoto

Aanbevelingen	Bron 6 in de elektrakast laten saneren door een gecertificeerd asbestsaneringsbedrijf.
Opmerkingen	Het betreft een indicatief kleefmonster om het verspreidingsgebied van bron 5 te bepalen. Het verspreidingsgebied is beperkt gebleven tot de elektrakast in trappenhuis 4.16.
Risicobeoordeling	N.v.t.

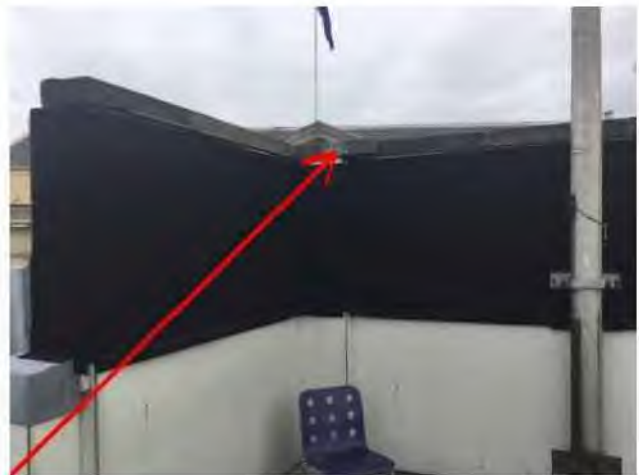
Detailfoto

Aanbevelingen	Geen direct risico, beheersplan opstellen is aan te bevelen, bron verwijderd voorafgaand aan vervanging, renovatie en/of sloop.
Opmerkingen	De bron betreft een incidentele reparatie van een gebroken muurafdekker. Totale hoeveelheid betreft 0,4 m ¹ .
Risicobeoordeling	N.v.t.

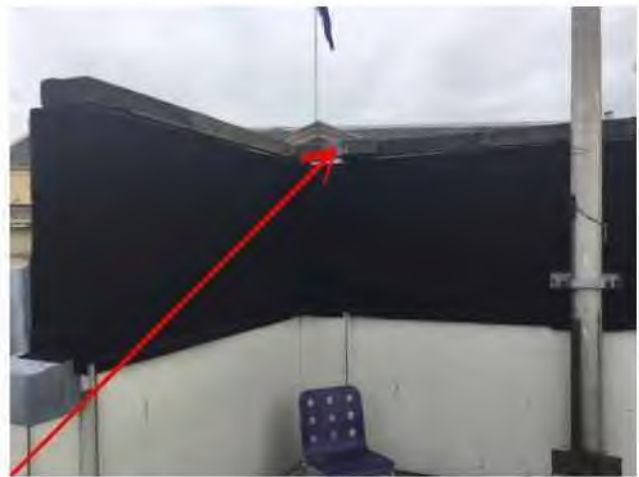
Detailfoto

Aanbevelingen	Geen direct risico, het opstellen van een beheersplan is aan te bevelen, bron verwijderen voorafgaand aan vervanging, renovatie en/of sloop.
Opmerkingen	Zie opmerkingen toepassing M-0037-010.
Risicobeoordeling	N.v.t.

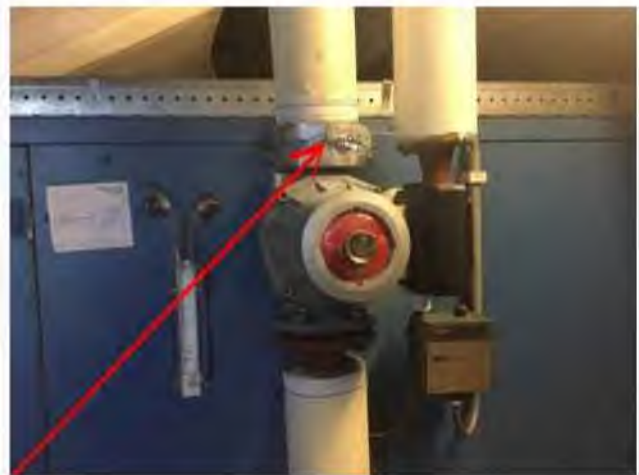
Detailfoto

Aanbevelingen	Geen direct risico, het opstellen van een beheersplan is aan te bevelen, bron verwijderen voorafgaand aan vervanging, renovatie en/of sloop.
Opmerkingen	Twee pakkingen in ruimte 4.2 aangetroffen. Zes pakkingen (M-0037-028) in ruimte 5.2 aangetroffen. 42 pakkingen in installatieruimte k.10 aangetroffen. In de installatieruimte hebben vernieuwingen plaatsgevonden. Er zijn geen saneringsdocumenten overlegd waardoor alle flensverbindingen als asbestverdacht zijn aangemerkt.
Risicobeoordeling	N.v.t.

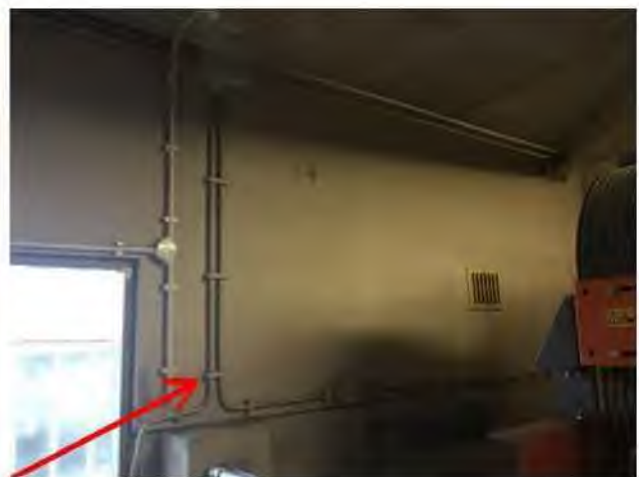
Detailfoto

Aanbevelingen	Verhoogd risico, sanering op korte termijn (< 3 maanden) aanbevolen.
Opmerkingen	De beplating is gespijkerd aangebracht op de wand met een hoeveelheid van 14 m ² . Op het plafond is 18 m ² beplating aangetroffen. Er zijn geen ernstige beschadigingen aangetroffen en er zijn visueel geen restanten aanwezig. Totale hoeveelheid betreft 32 m ² .
Risicobeoordeling	N.v.t.

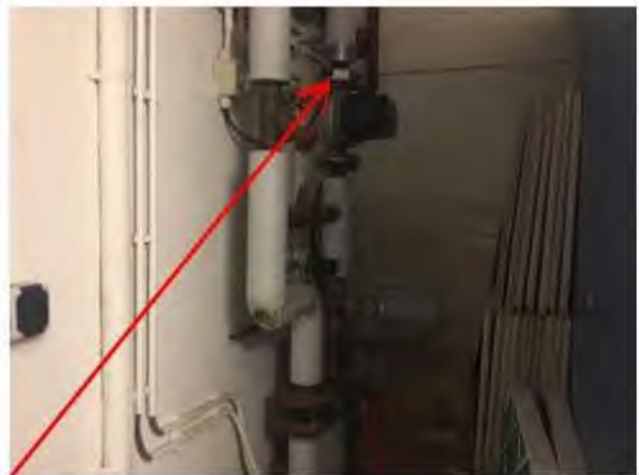
Detailfoto

Aanbevelingen	Verhoogd risico door de aanwezigheid van bron 5.
Opmerkingen	De toepassing bevindt zich in de verontreinigde ruimte 5.2. Wij adviseren deze pakkingen samen met bron 5 te laten saneren door een gecertificeerd asbestsaneringsbedrijf.
Risicobeoordeling	N.v.t.

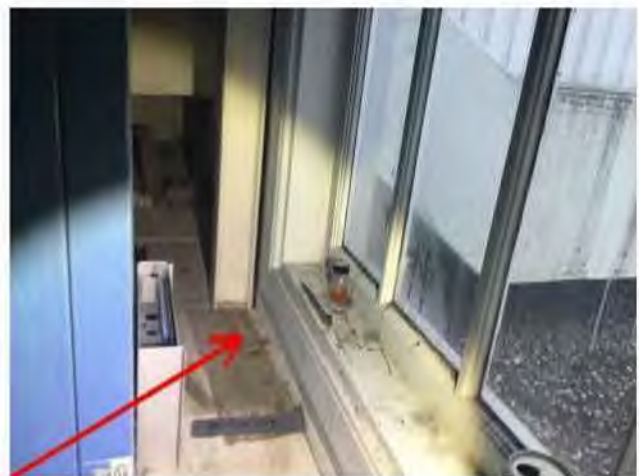
Detailfoto

Aanbevelingen	Direct risico, bron direct saneren, ruimte is tijdens de inventarisatie afgesloten. De ruimte mag niet zonder PBM's worden betreden.
Opmerkingen	In het verleden was er in de gehele ruimte amosiet plafondbeplating aanwezig. Deze toepassing is vermoedelijk tijdens werkzaamheden rond 1993 verwijderd en hierbij zijn restanten achtergebleven. Het rachelwerk waar de plafondbeplating op bevestigd was vertoont sporen van amosiet in de bevestigingsgaten.
Risicobeoordeling	Direct risico aanwezig.

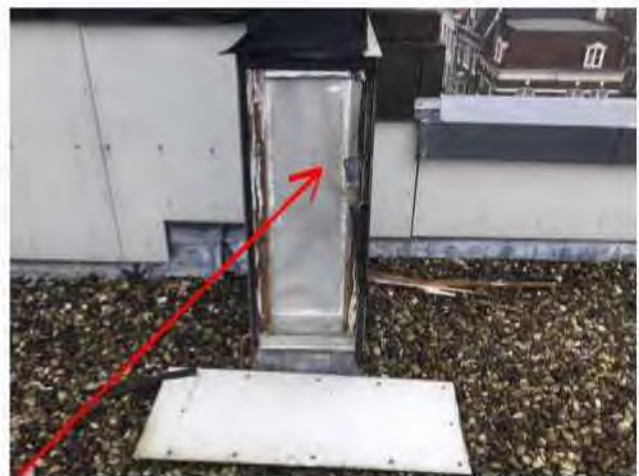
Detailfoto

Aanbevelingen	Geen direct risico, het opstellen van een beheersplan is aan te bevelen, bron verwijderen voorafgaand aan vervanging, renovatie en/of sloop.
Opmerkingen	De toepassing is aanwezig achter de volkern beplating op het dak. De totale hoeveelheid betreft circa 49,2 m ² . De bevestigingsmiddelen van de volkern beplating dienen ook onder asbestcondities te worden gesaneerd.
Risicobeoordeling	N.v.t.

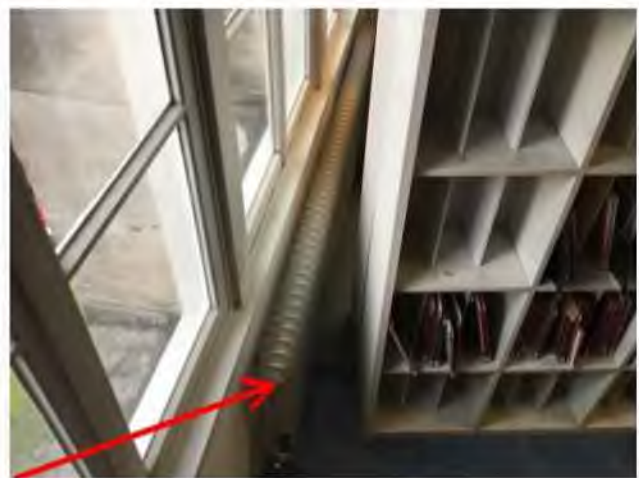
Detailfoto

Aanbevelingen	Geen direct risico, het opstellen van een beheersplan is aan te bevelen, bron verwijderen voorafgaand aan vervanging, renovatie en/of sloop.
Opmerkingen	In totaal zijn er vier radiatoren type 1 op de derde verdieping en 16 radiatoren type 1 op de tweede verdieping, totaal 20 stuks met elk vier pakkingen.
Risicobeoordeling	N.v.t.

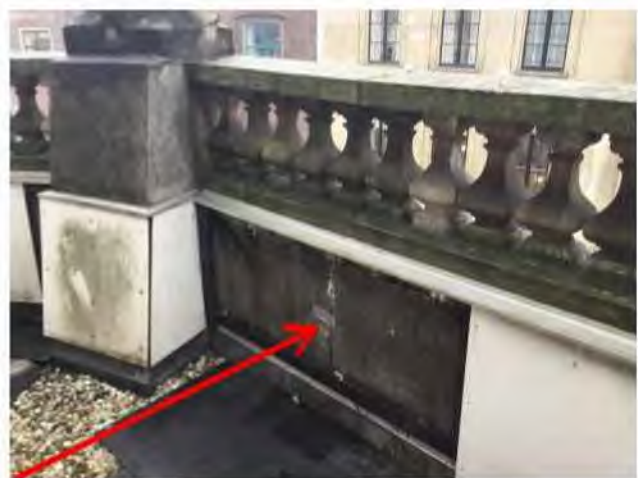
Detailfoto

Aanbevelingen	Zie opmerking toepassing M-0037-004.
Opmerkingen	Zie opmerking toepassing M-0037-004.
Risicobeoordeling	N.v.t.

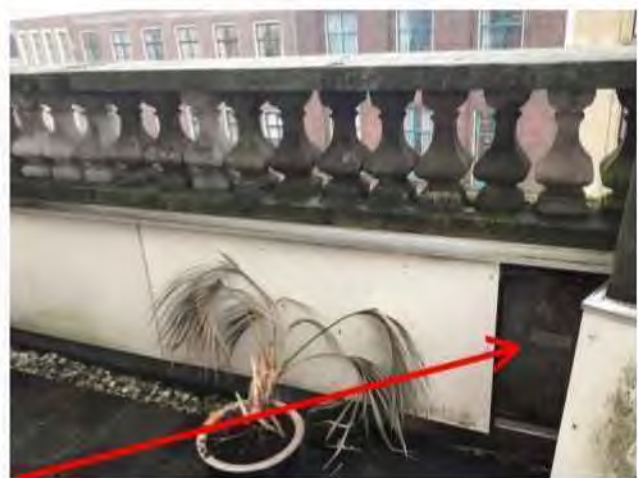
Detailfoto

Aanbevelingen	Zie aanbeveling toepassing M-0037-004.
Opmerkingen	Zie opmerking toepassing M-0037-004.
Risicobeoordeling	N.v.t.

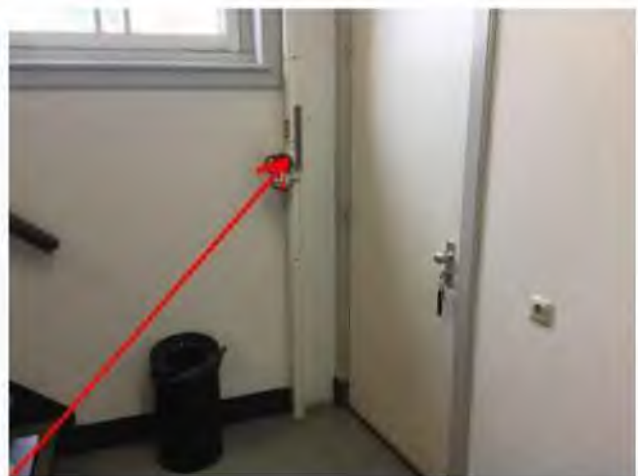
Detailfoto

Aanbevelingen	Geen direct risico, het opstellen van een beheersplan is aan te bevelen, bron verwijderen voorafgaand aan vervanging, renovatie en/of sloop.
Opmerkingen	De pakkingen zijn aangetroffen bij tappunten van de verticale droge blusleiding op de begane grond tot en met de vierde verdieping. Vijf stuks totaal.
Risicobeoordeling	N.v.t.

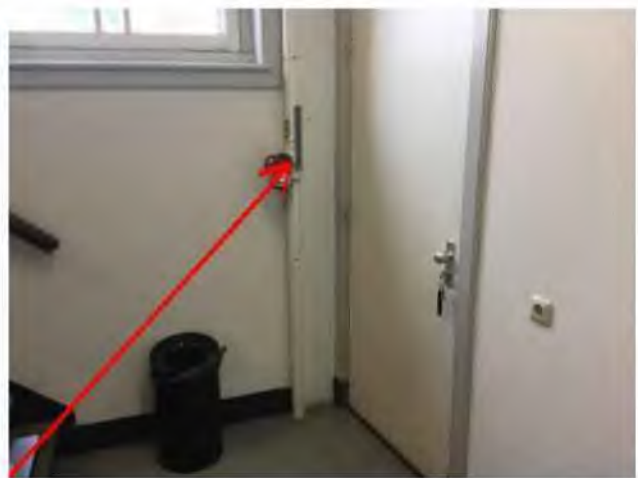
Detailfoto

Aanbevelingen	Zie aanbeveling toepassing M-0037-039.
Opmerkingen	Zie opmerking toepassing M-0037-039.
Risicobeoordeling	N.v.t.

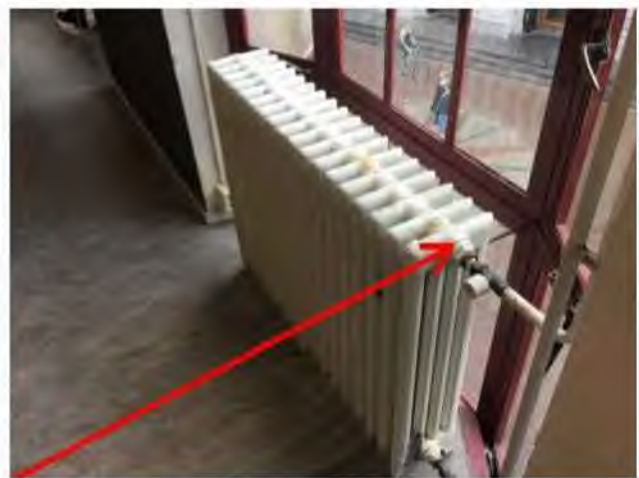
Detailfoto

Aanbevelingen	Geen direct risico, beheersplan opstellen is aan te bevelen, bron verwijderd voorafgaand aan vervanging, renovatie en/of sloop.
Opmerkingen	De pakkingen zijn bij deze ledenradiatoren tussen elk lid aanwezig, totaal 38 pakkingen per radiator. Er zijn 12 radiatoren type 2 aanwezig. Wij adviseren om de radiatoren in het geheel te saneren.
Risicobeoordeling	N.v.t.

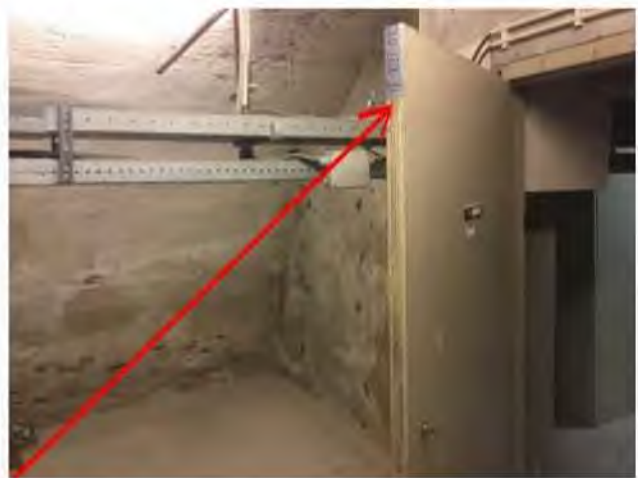
Detailfoto

Aanbevelingen	Geen direct risico, het opstellen van een beheersplan is aan te bevelen, bron verwijderen voorafgaand aan vervanging, renovatie en/of sloop.
Opmerkingen	De asbesthoudende beplating zit ingeklemd in de houten deur.
Risicobeoordeling	N.v.t.

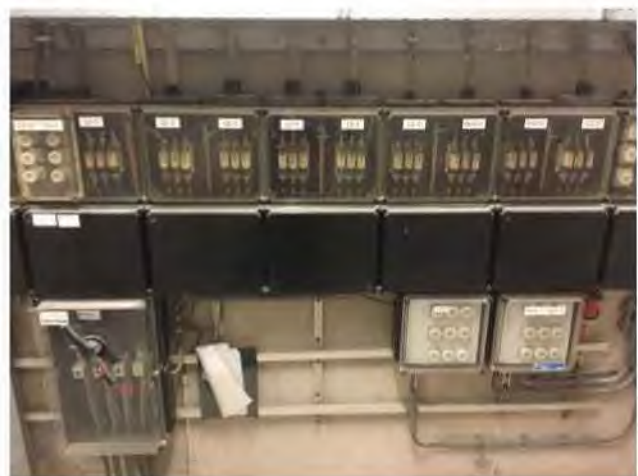
Detailfoto

Aanbevelingen	Geen direct risico, het opstellen van een beheersplan is aan te bevelen, bron verwijderen voorafgaand aan vervanging, renovatie en/of sloop.
Opmerkingen	N.v.t.
Risicobeoordeling	N.v.t.
