## Scenario inspectie

T4060001  
122195 Korte- en Lange Lauwerstraat

Utrecht  
08-03-2023

**PORTAAL**

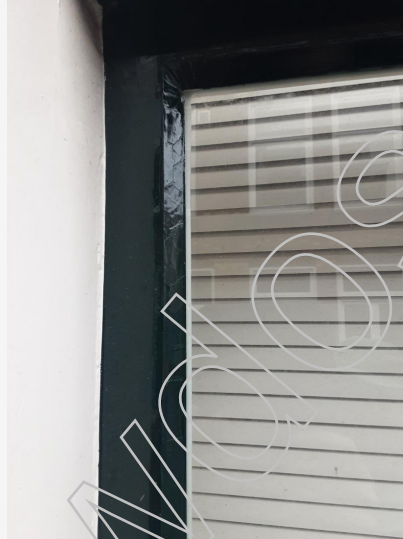
Beginnende schade bij de stopverf, deze is nog intact. (Adres: Lange Lauwerstraat 83, Vast raam)

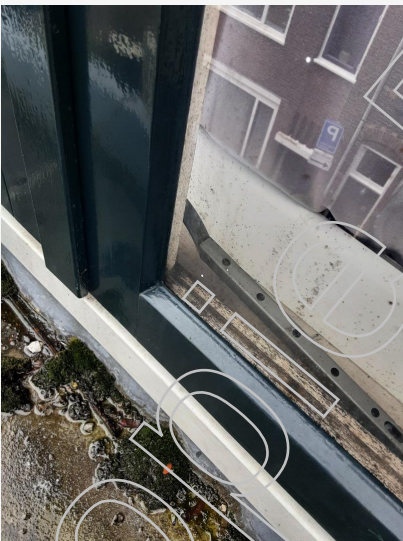
Schimmelvorming aan binnenzijde. (Adres: Korte Lauwerstraat 38, Draairaam)

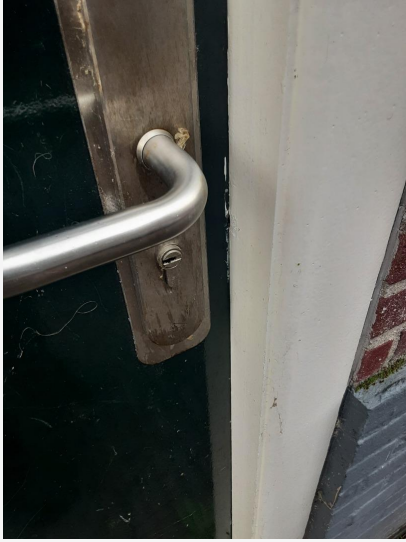
Sporen van inbraak. (Adres: Lange Lauwerstraat 83, Bergingsdeur)

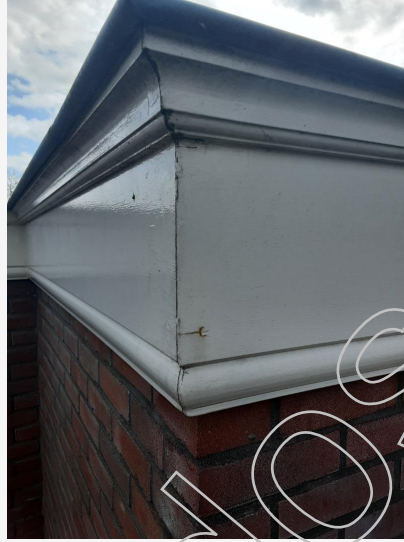
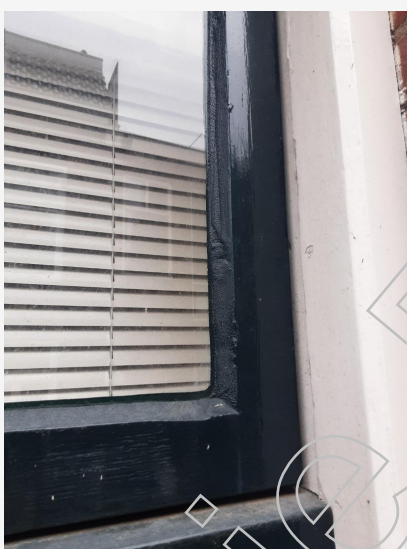
Stopverf is niet egaal, technisch in orde.  
(Adres: Lange Lauwerstraat 83, Klepraam)

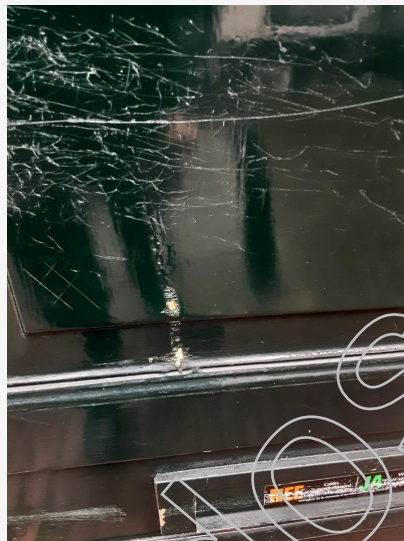
Mogelijk schade ontstaan door warmte.  
(Adres: Korte Lauwerstraat 36, Voordeur)

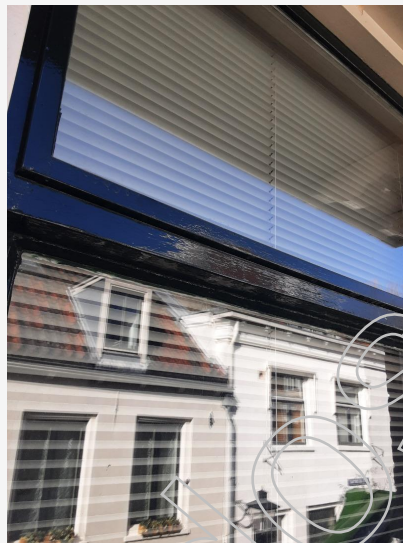
Opdekklatten zijn niet geventileerd. (Adres: Korte Lauwerstraat 32, Vast raam)

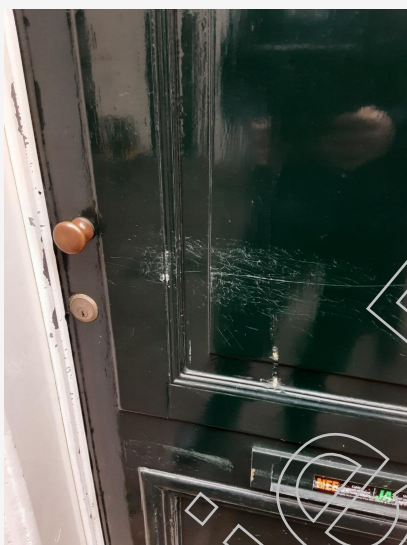
Hoge mate van mechanische schade.  
(Adres: Korte Lauwerstraat 36, Voordeur)

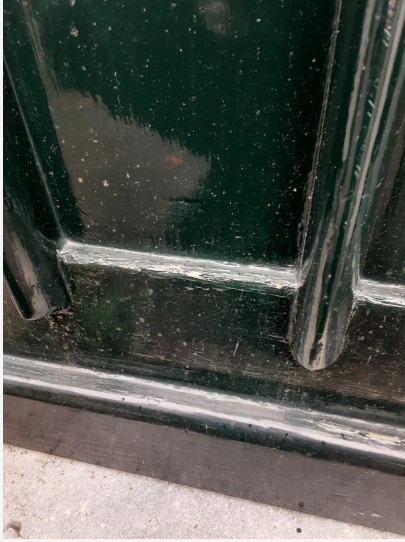
Aantasting in hoekafronding. (Adres: Korte Lauwerstraat 38, Voordeur)

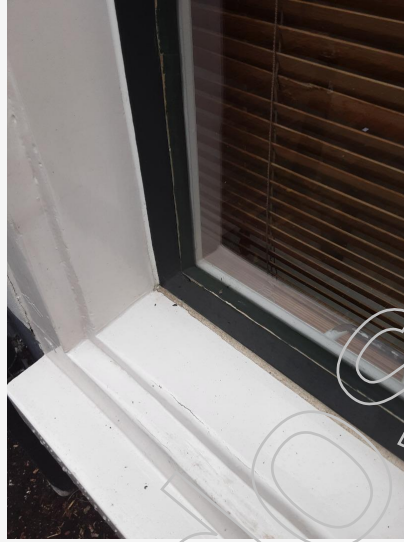
Niet meer functioneel als schuifraam, opgenomen als vast. (Adres: Korte Lauwerstraat 36, Vast raam)

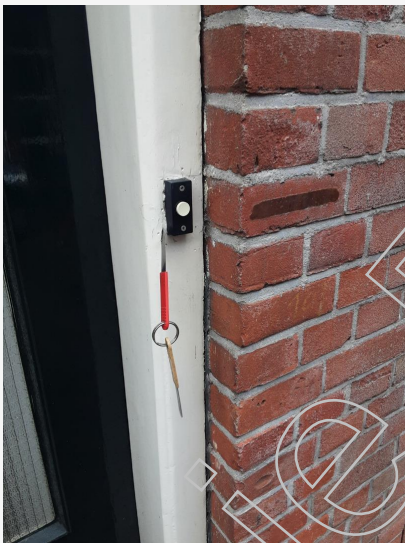
Diverse scheuren en zacht hout rond de deurbel. Opgenomen als laminaat. (Adres: Lange Lauwerstraat 83, Kozijn)

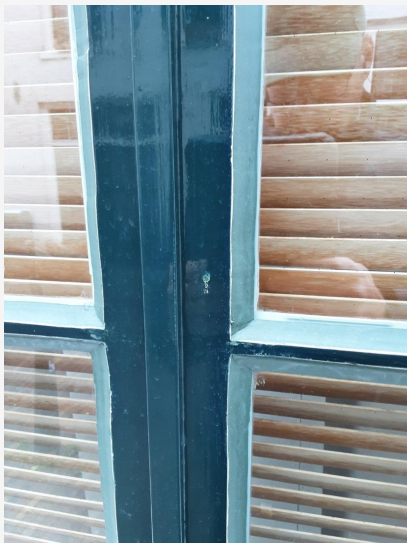
Treedt hars uit. (Adres: Korte Lauwerstraat 36, Vast raam)

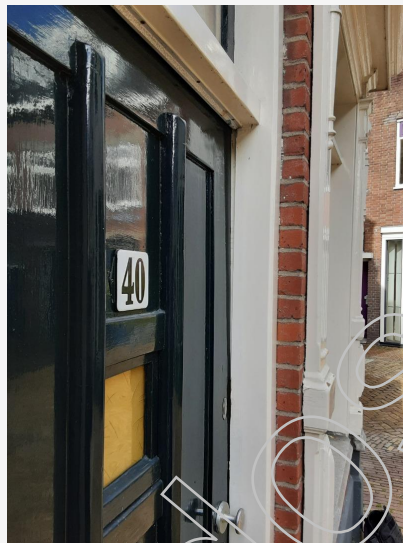
Deur is kromgetrokken. (Adres: Korte Lauwerstraat 40, Voordeur)

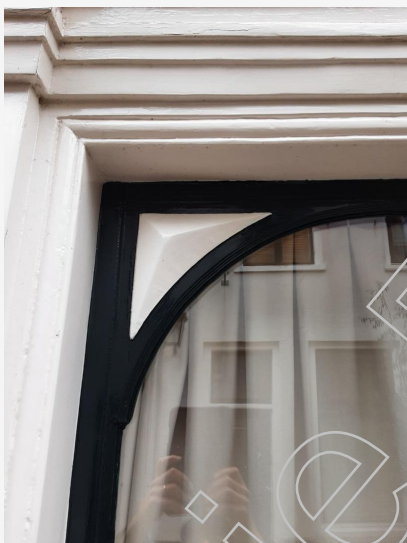
In twee kleuren geschilderd. (Adres: Korte Lauwerstraat 36, Vast raam)

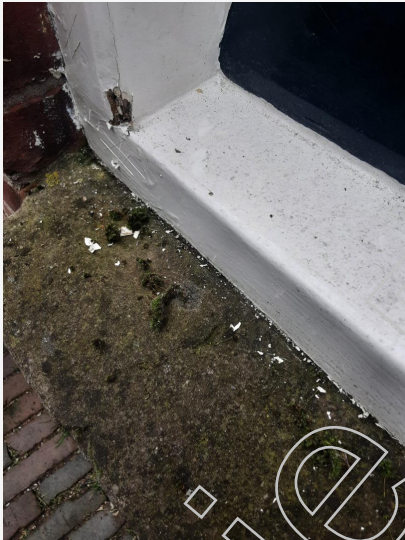
Dorpel staat op de waterslag. (Adres: Lange Lauwerstraat 83, Kozijn)

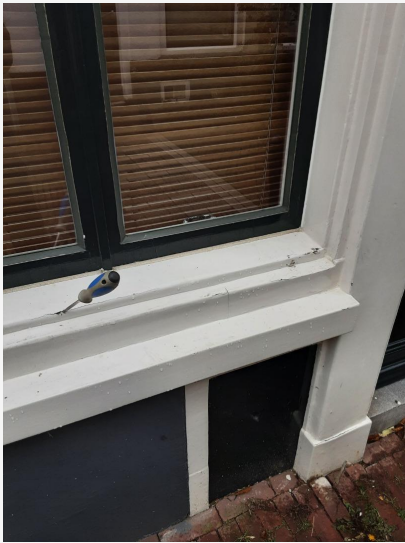
Over gehele dorpel, opgenomen als laminaat. (Adres: Korte Lauwerstraat 36, Kozijn)

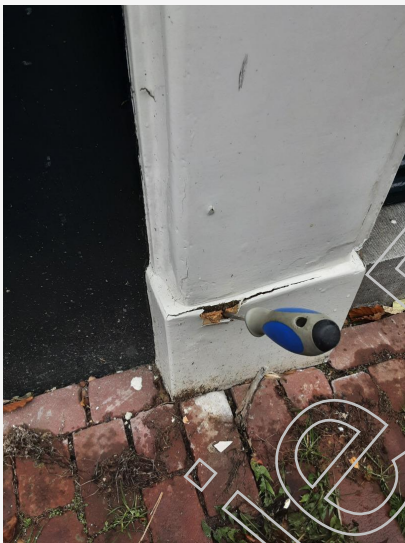
Schade aan multiplex paneel. (Adres: Korte Lauwerstraat 36, Kozijn)

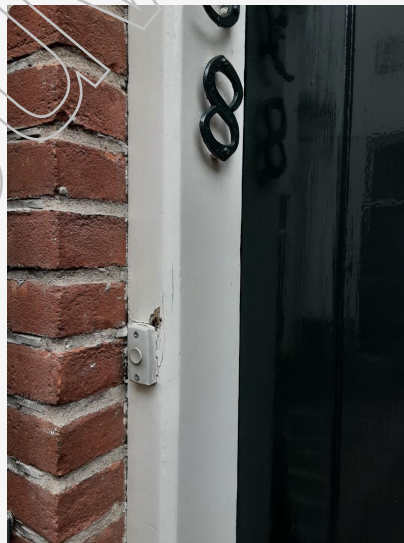
Aantasting rond deurbel, opgenomen als laminaat. (Adres: Korte Lauwerstraat 38, Kozijn)

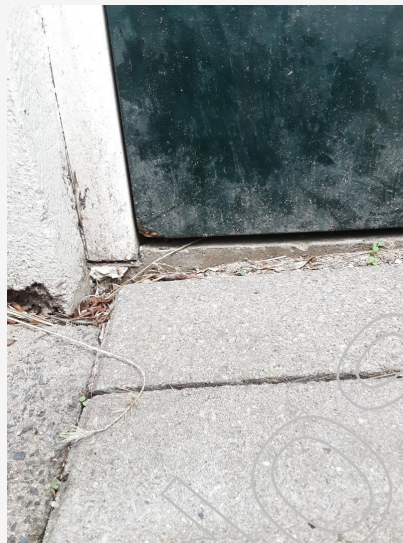
(Adres: Korte Lauwerstraat 32, Bergingsdeur) Aantasting in multiplex.

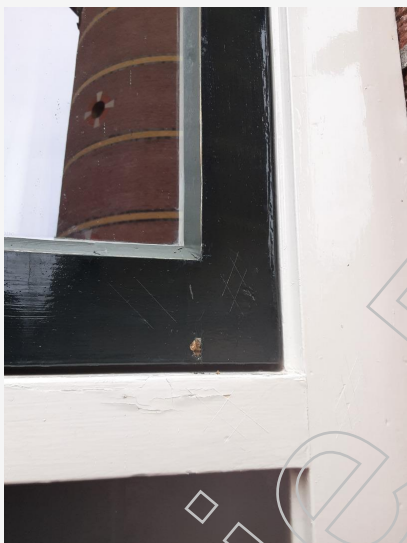
(Adres: Korte Lauwerstraat 34, Klepraam) Aantasting in klepraam.

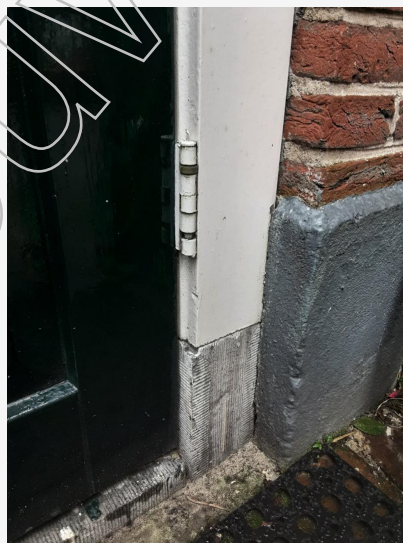
(Adres: Korte Lauwerstraat 34, Achterdeur) Schade aan scharnier.

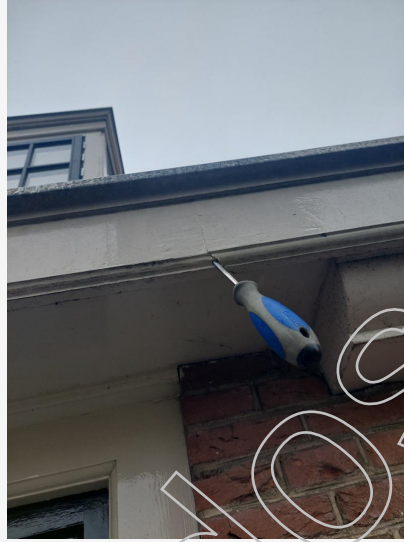
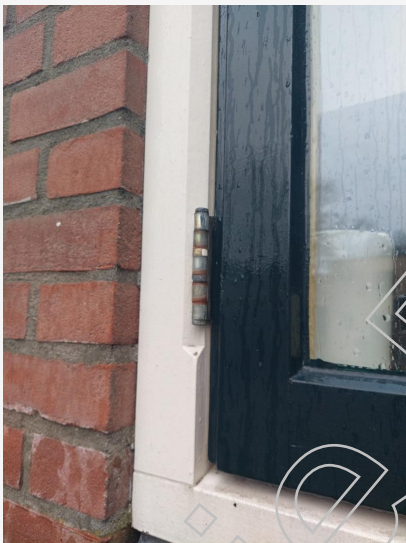
Corrosie bij scharnier Korte Lauwerstraat 38. Scharnier is nog intact.

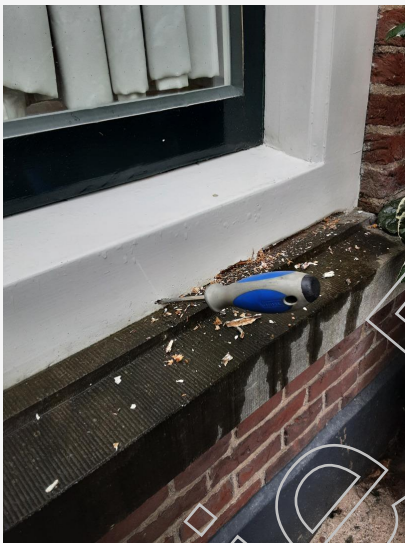
(Adres: Korte Lauwerstraat 36, Kozijn)  
Kozijn staat strak op de waterslag, dit leidt tot hoog vochtpercentage en aantasting.

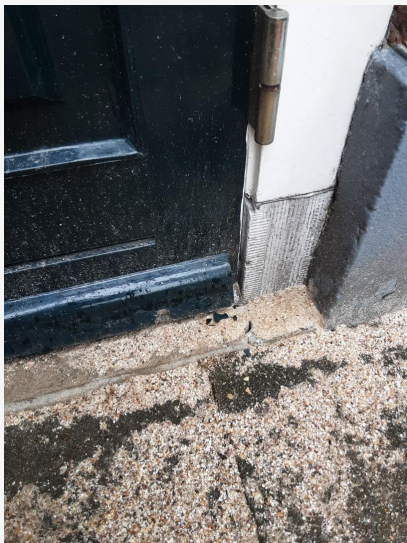
Weldorpel op naar buitendraaiend element,  
mechanische schade.
