## ASBESTINVENTARISATIE

### Garage

van Everdingenlaan 2, 3571 NP Utrecht

Projectnummer: BS8319  
Rapportdatum: 3-1-2019  
LAVS Activeringscode: 369e1bd2-9a86-48a2-912c-2c77d9e0fb8e

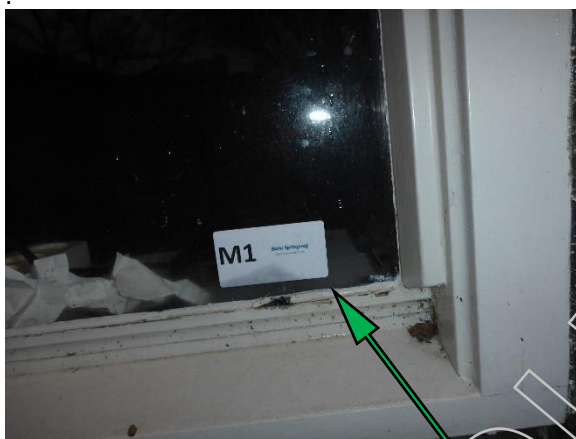
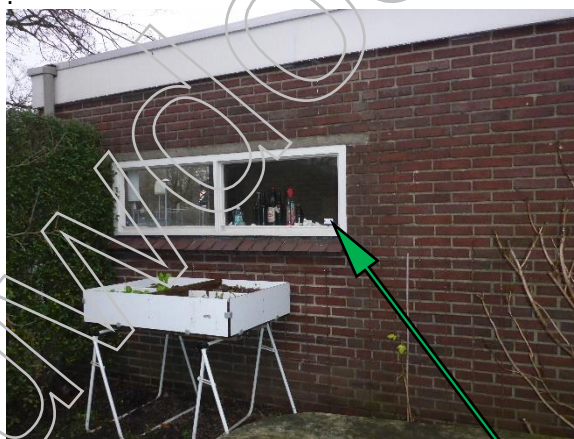
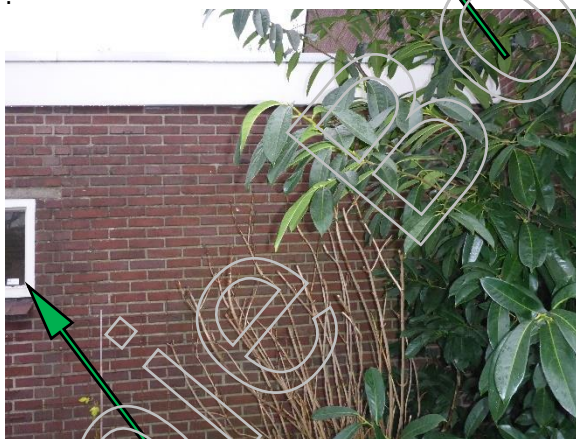
| Bronnummer | B1 | ASBESTVRIJ | |

| Toepassing | Kit | | |
| Locatie | Beglazingskit | | |
| Asbestsoort | Niet aantoonbaar | Percentage | < 0,1% |
| Conclusie | Na analyse blijkt het materiaal geen asbest te bevatten. | | |

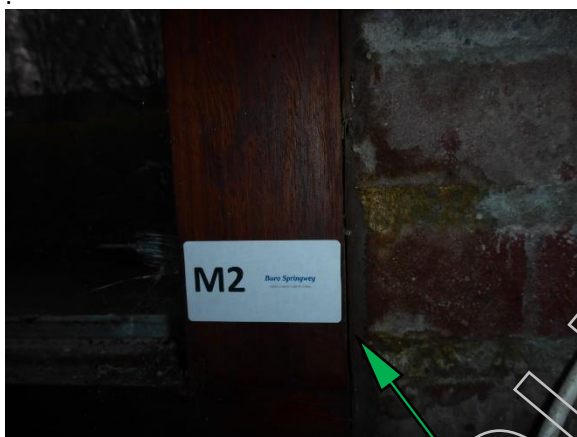
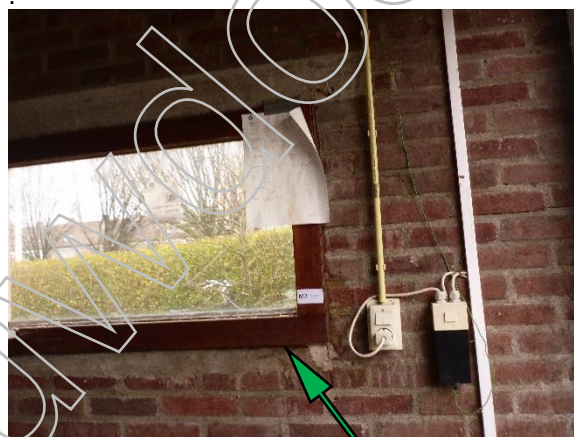
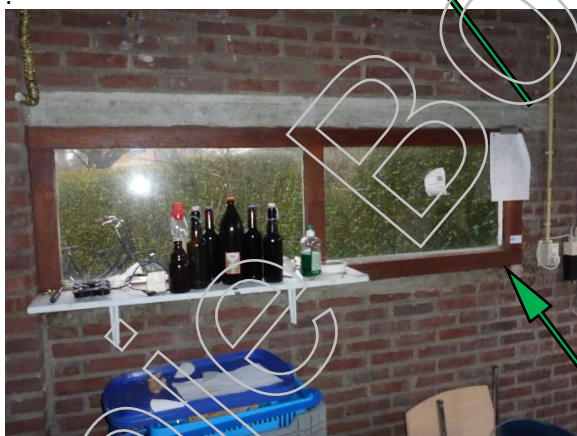
| Bronnummer | B2 | ASBESTVRIJ | |

| Toepassing | Kit | | |
| Locatie | Kit om de kozijnen | | |
| Asbestsoort | Niet aantoonbaar | Percentage | < 0,1% |
| Conclusie | Na analyse blijkt het materiaal geen asbest te bevatten. | | |

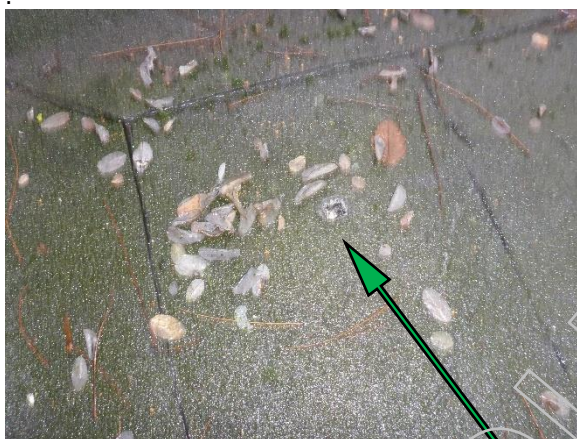
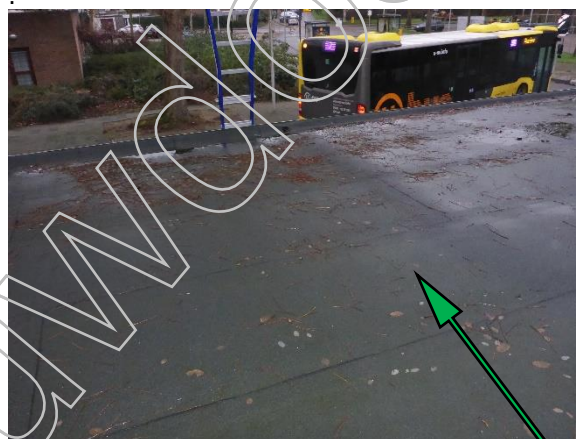
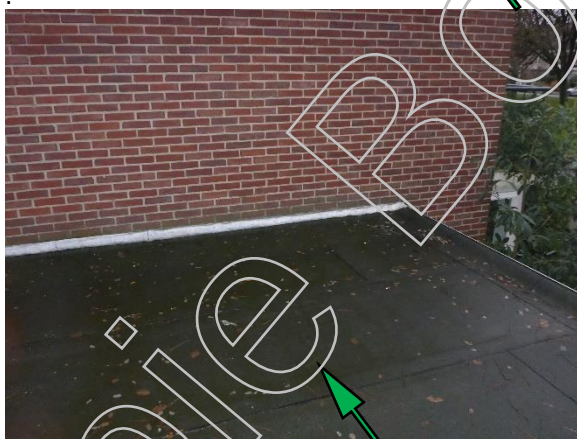
| Bronnummer | B3 | ASBESTVRIJ | |

| Toepassing | Bitumen | | |
| Locatie | Dakleer op de garage | | |
| Asbestsoort | Niet aantoonbaar | Percentage | < 0,1% |
| Conclusie | Na analyse blijkt het materiaal geen asbest te bevatten. | | |

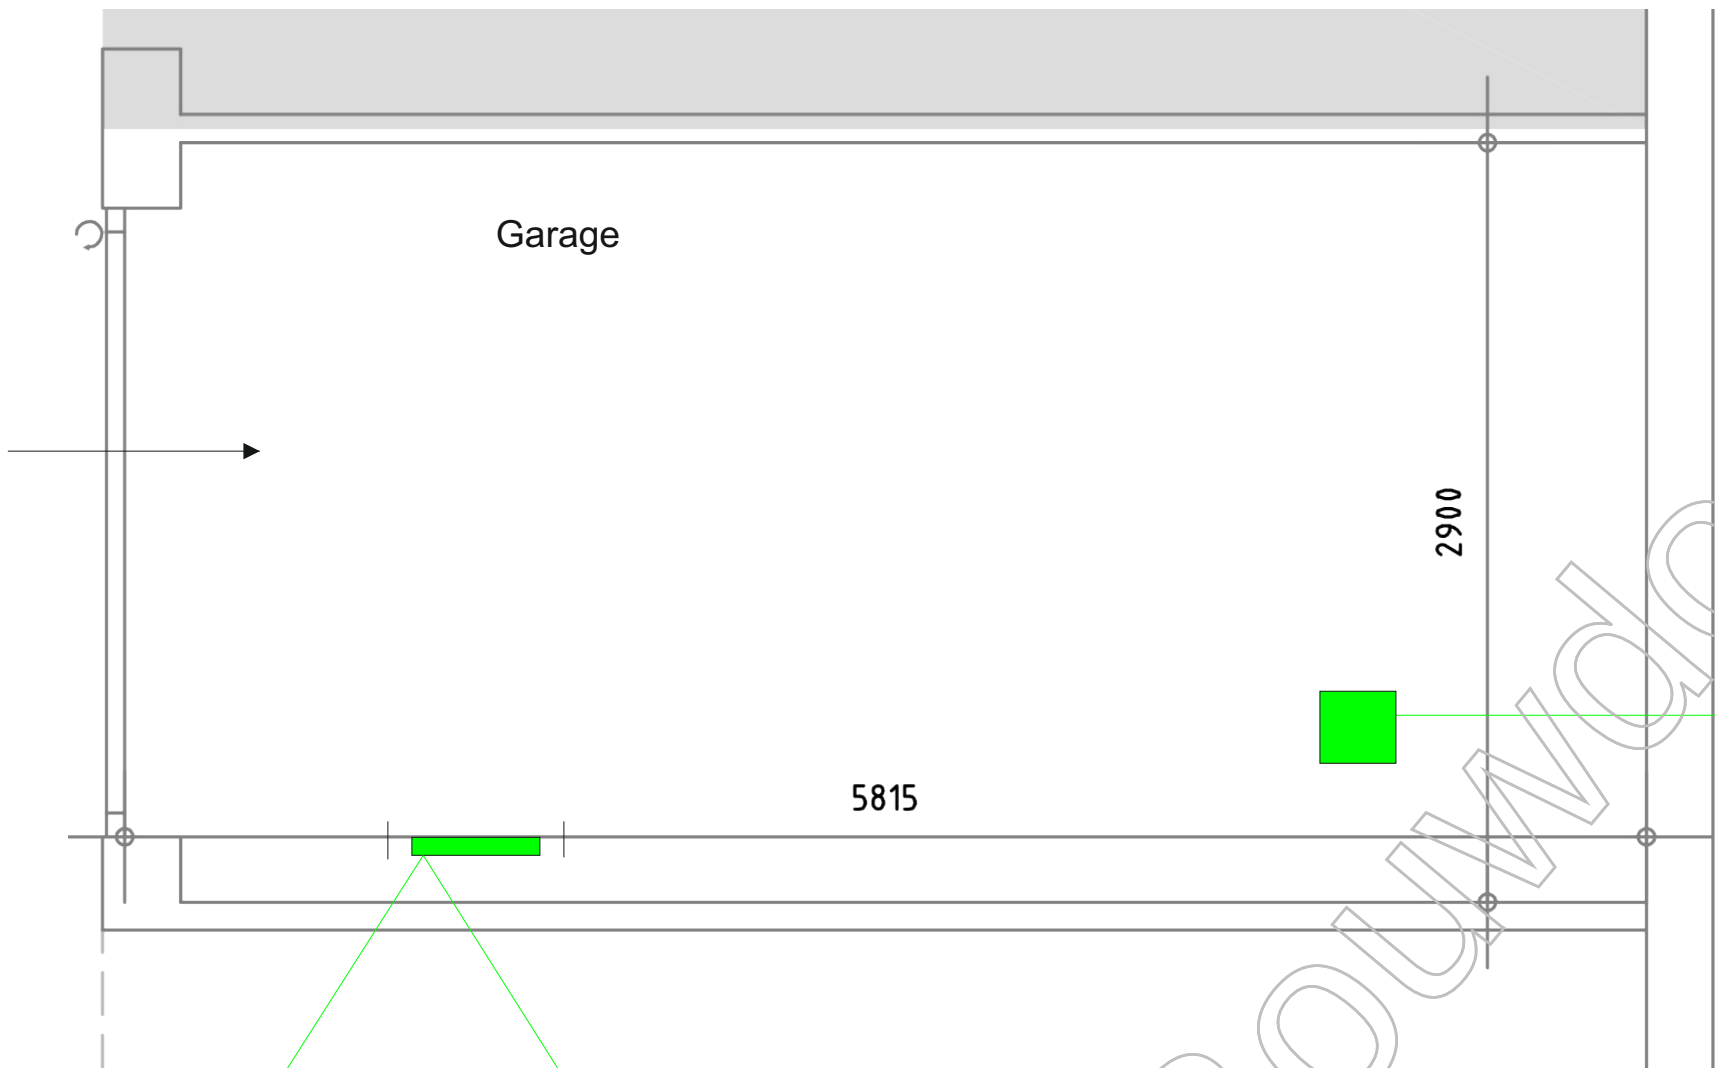
**Bijlage 1 – Tekening**

Bron 1, M1  
Asbestvrije beglazingskit

Bron 2, M2  
Asbestvrije kit om kozijn

Bron 3, M3,  
Asbestvrije dakleer op garage

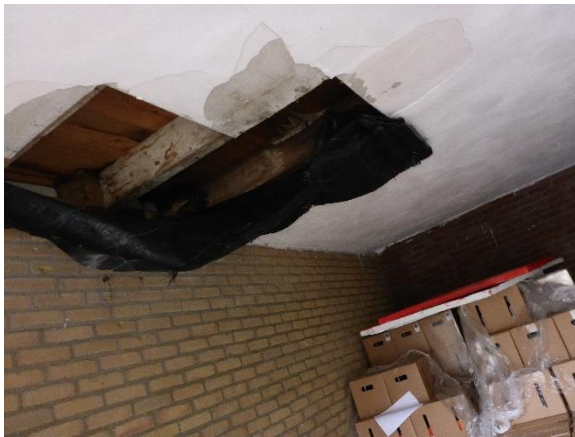
Foto 1: Onderzoek plafond van garage

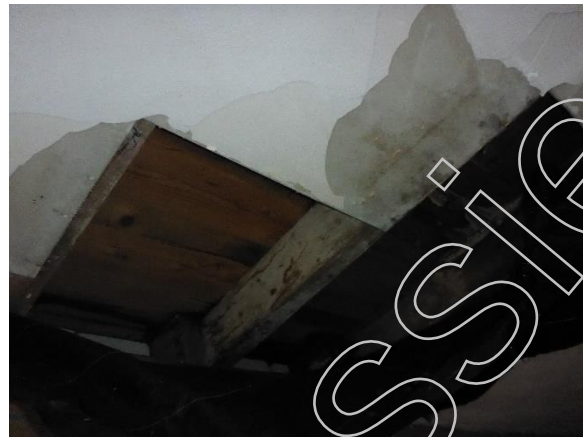
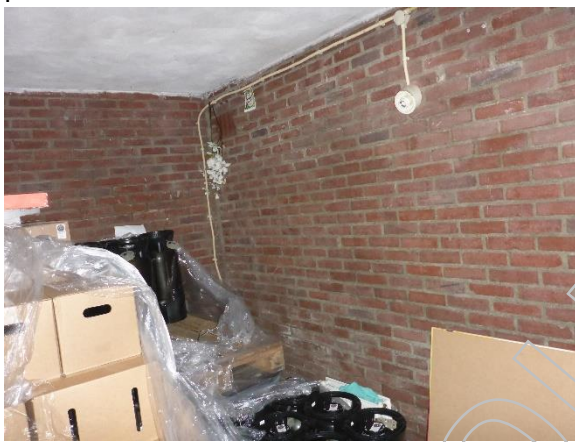
Foto 2: Aanwezige inboedel tijdens onderzoek van garage

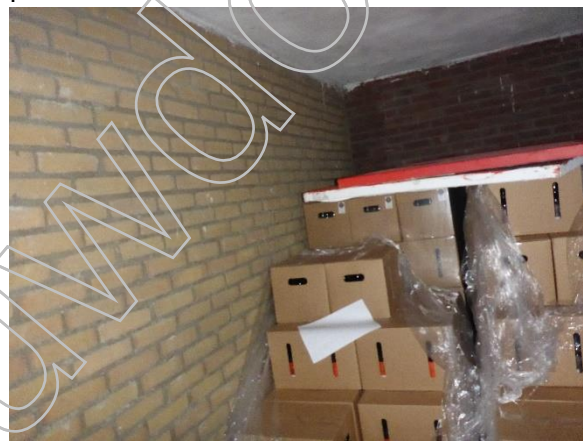
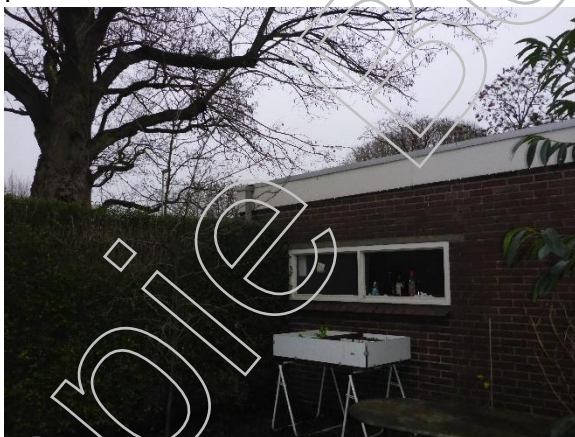
Foto 3: Onderzoek buiten

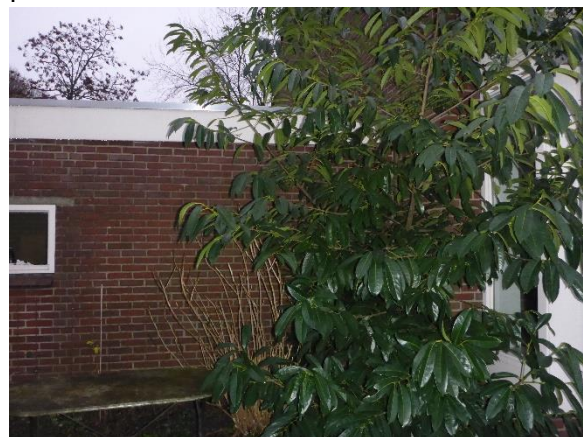
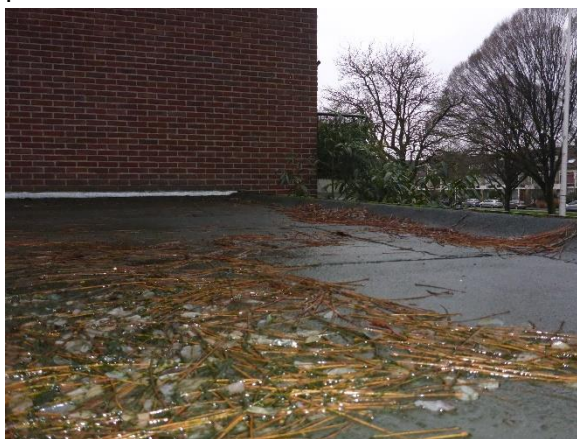
Foto 4: Onderzoek op het dak van de garage

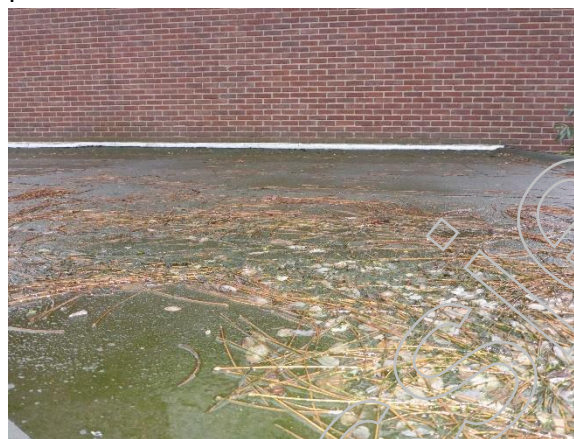
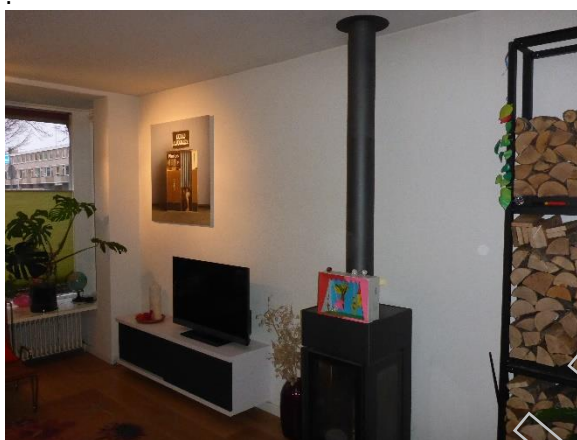
Foto 5: Onderzoek van de tussenmuur

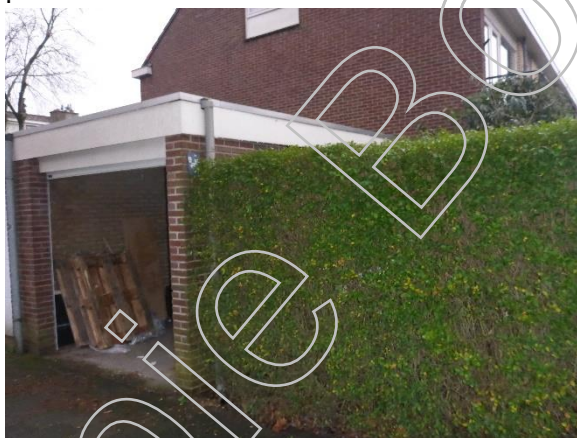
Foto 6: Buitenkant garage
