Deformatiemetingen

Reconstructie lage walmuren Oudegracht rak 11 oost
noordzijde te Utrecht

Eindmeting betreffende resultaten van 7 jan - 7 november 2021

VN-58203-13 | 22 november 2021

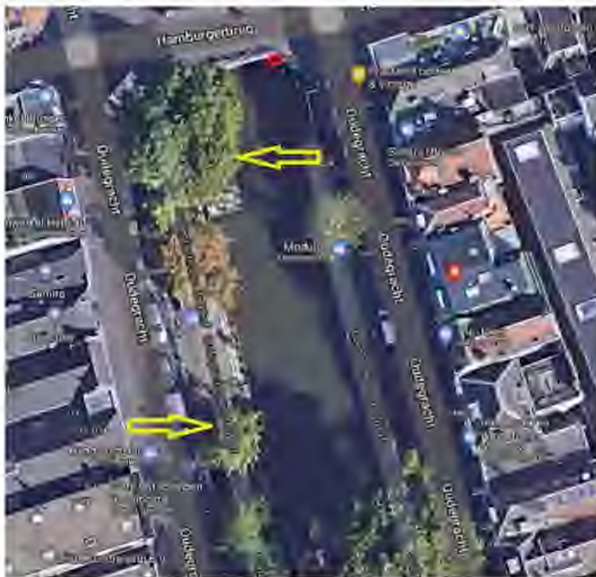
Figuur 5.1: Locatie begroeiing (geel) en spiegel (rood)

Zoals in de conclusie is aangegeven zijn er een aantal takken van bomen afgeknipt. Deze takken hebben gedurende een tijd een spiegel belemmerd. De beide gele pijlen geven weer aan welke kant de bomen zijn gesnoeid. Het rode rondje geeft aan waar de spiegel zich bevind (zie figuur 5.1).

Opgemerkt dient te worden dat alle spiegels een breder verloop in de verplaatsing laten zien gedurende een aantal weken. Dit patroon is zichtbaar van maart-2021 t/m eind April 2021. Alle punten op locatie zijn gecontroleerd en er is geconstateerd dat een begroeide boom een aantal meetpunten zodanig heeft belemmerd wat voor een schijn verplaatsing op de spiegels heeft gezorgd. De boom is gesnoeid op 3-05-2021 en vanaf dat moment is te zien dat de spiegels zich weer naar hun oorspronkelijke verplaatsingen continueren. Voor het vervolg van de monitoring wordt aanbevolen om tijdens het groeiseizoen nauwlettend de spiegels in de gaten te houden of deze worden beïnvloed door begroeiing.
