Openhakken keldergewelf

Betreft: Aansprakelijkstelling schade aan Oudegracht 228, eigendom van de heer 5.1.2E
 5.1.2E

In 2017 bleek uit bouwkundig onderzoek dat de schade veroorzaakt was en wordt doordat de (spat-)krachten uit het keldergewelf gelegen onder Oudegracht 230 vanwege diverse verbouwingen toegenomen zijn.

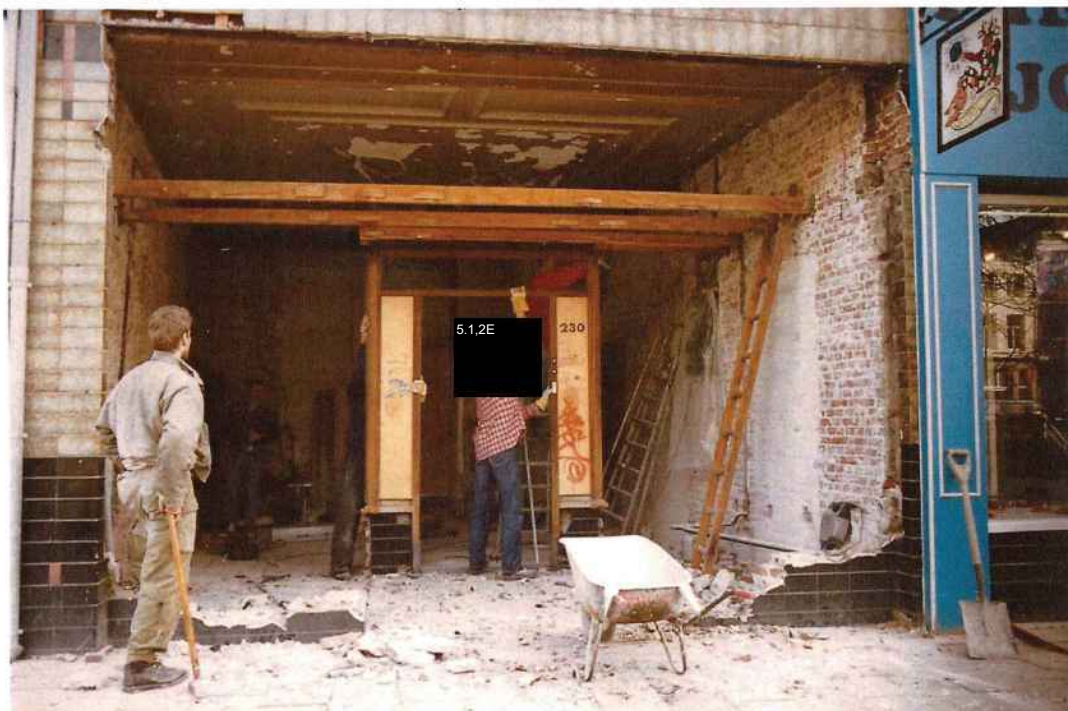
Foto uit de periode 1995-1997 waarop de winkelpui van Oudegracht 230 werd gesloopt.

Een volgende verbouwing vond in 1995 plaats. Hierbij werd de voorgevel en de vloer van de begane grond (straatniveau) veranderd. De winkelpui in de voorgevel werd compleet gesloopt en er werd een nieuwe winkelpui gebouwd. Op de vloer van de begane grond, gelegen boven op het keldergewelf, werd een zandcementvloer (7 cm dik) aangebracht. Uit de bouwaanvraag blijkt ook dat er een nis in het keldergewelf gehakt zou worden, voor een later te realiseren trap naar de kelder.

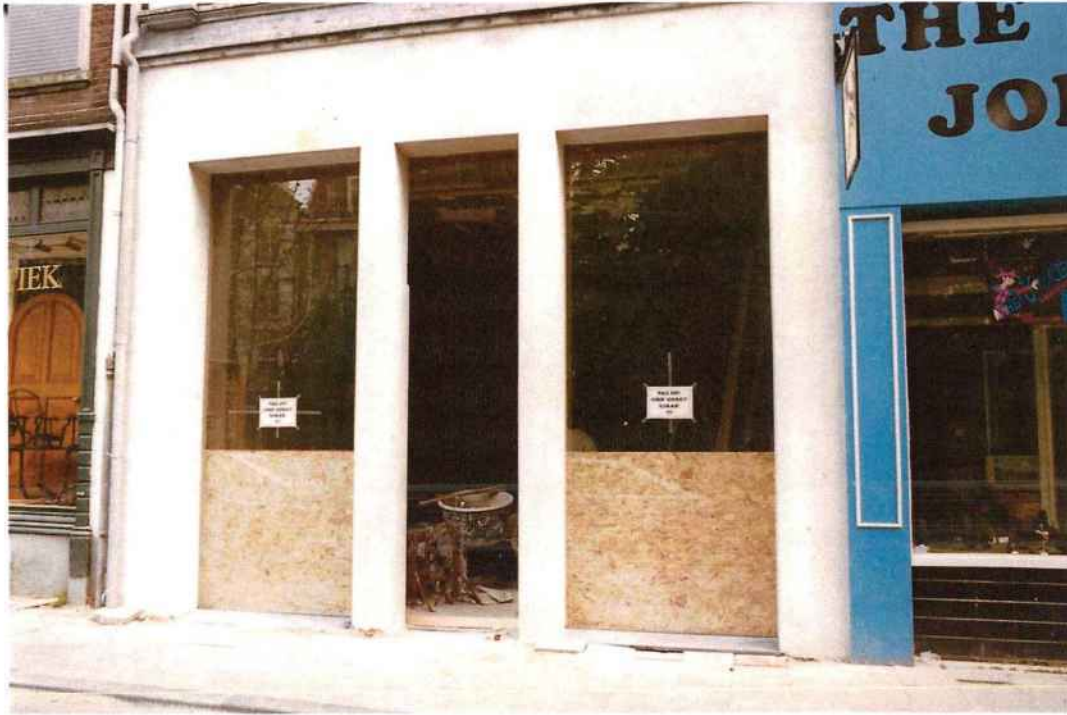
Foto uit de periode 1995-1997 met de nieuwgebouwde voorpui van de Oudegracht 230.

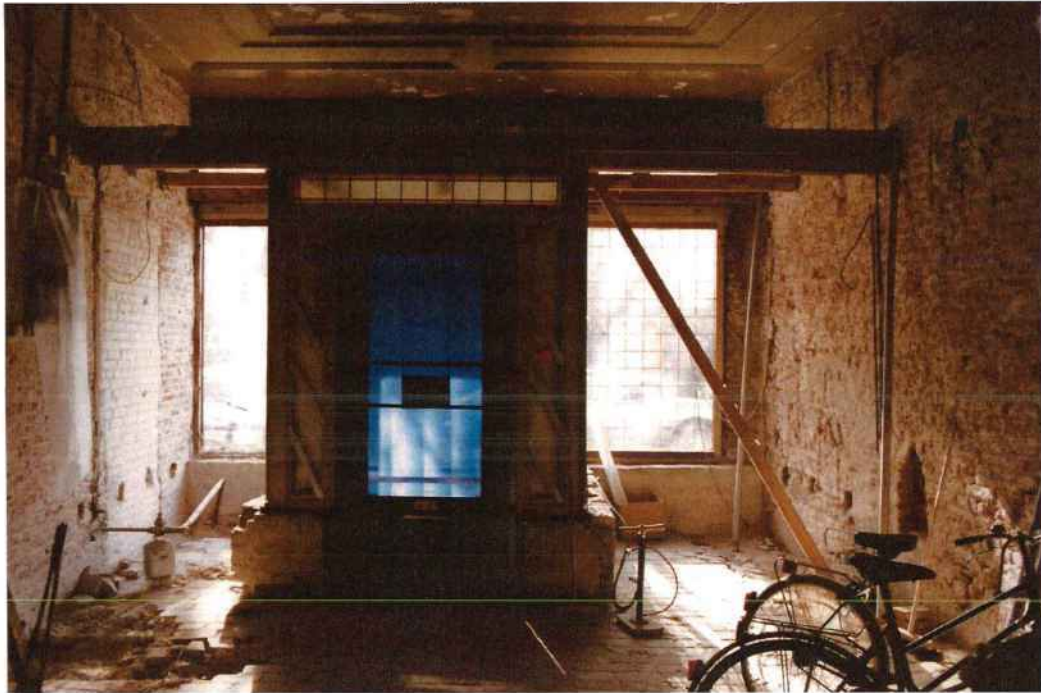
Foto uit de periode 1995-1997 voordat de vloer van de begane grond van Oudegracht 230 verwijderd was. Deze foto toont aan dat er rechts bij het nisje in de muur, bij de bezem, nog geen doorgang naar de kelder van Oudegracht 230 aanwezig was.

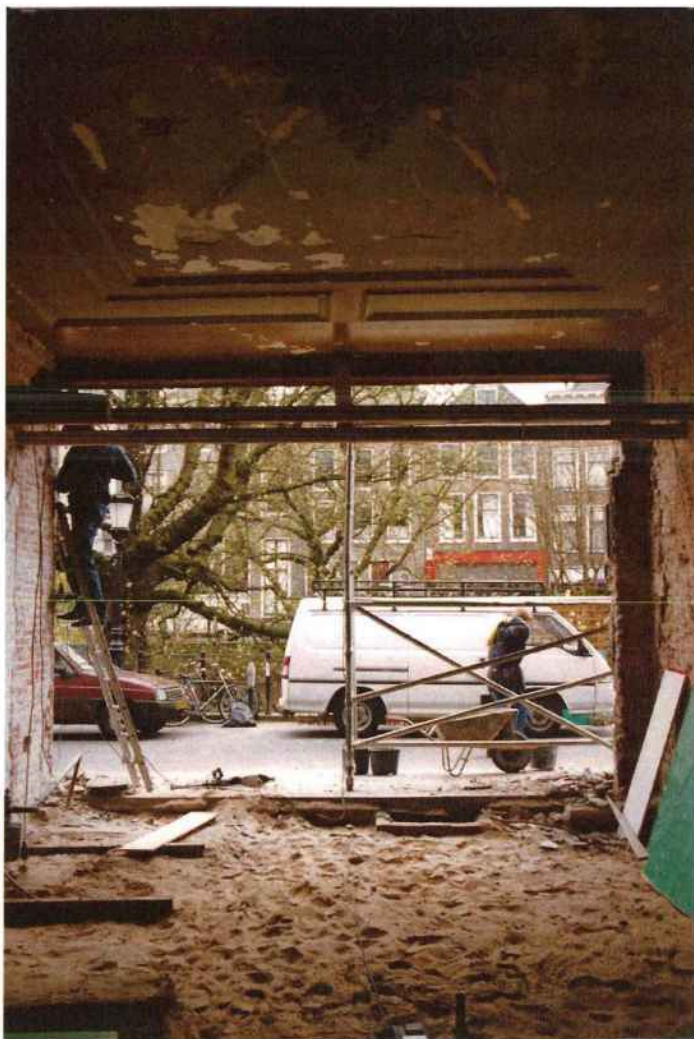
Foto uit de periode 1995-1997 nadat de vloer van de begane grond van Oudegracht 230 verwijderd was. Deze foto toont aan dat er nog geen doorgang naar de kelder van Oudegracht 230 aanwezig was.

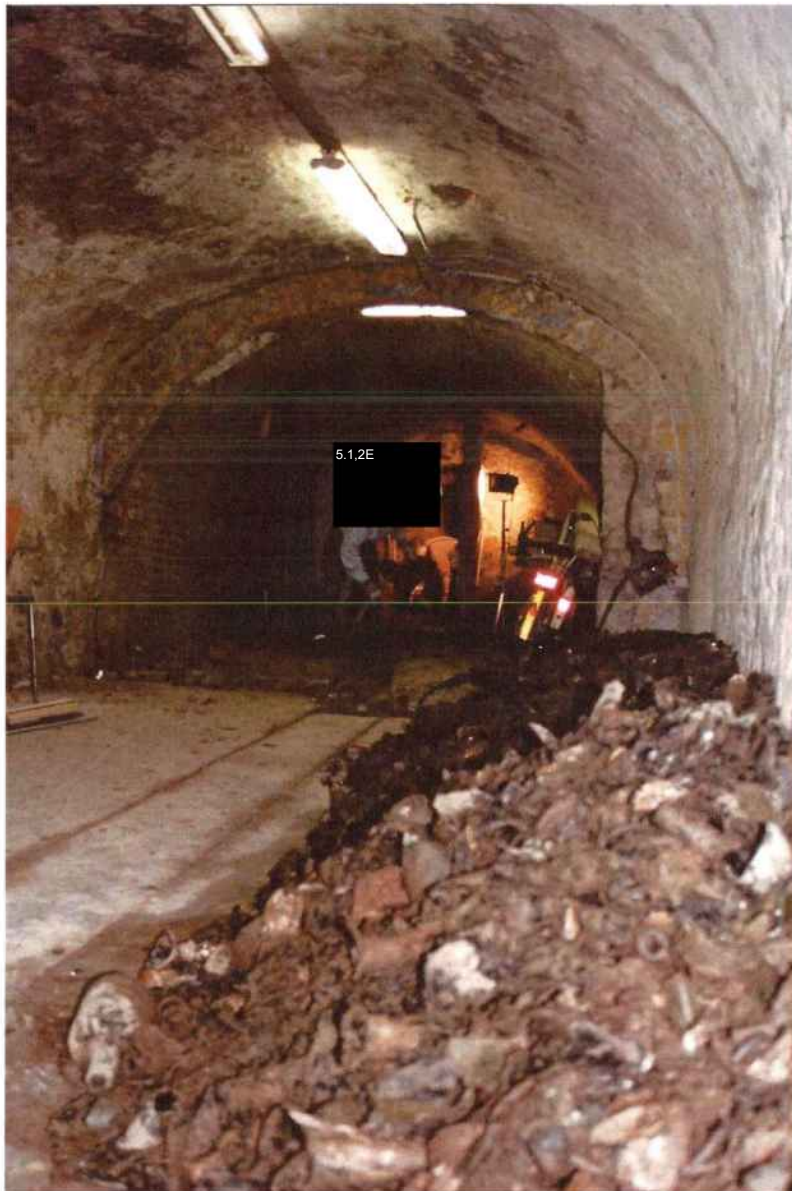
Foto uit de periode 1999 waarop te zien is dat een gedeelte uit het keldergewelf is gehakt.

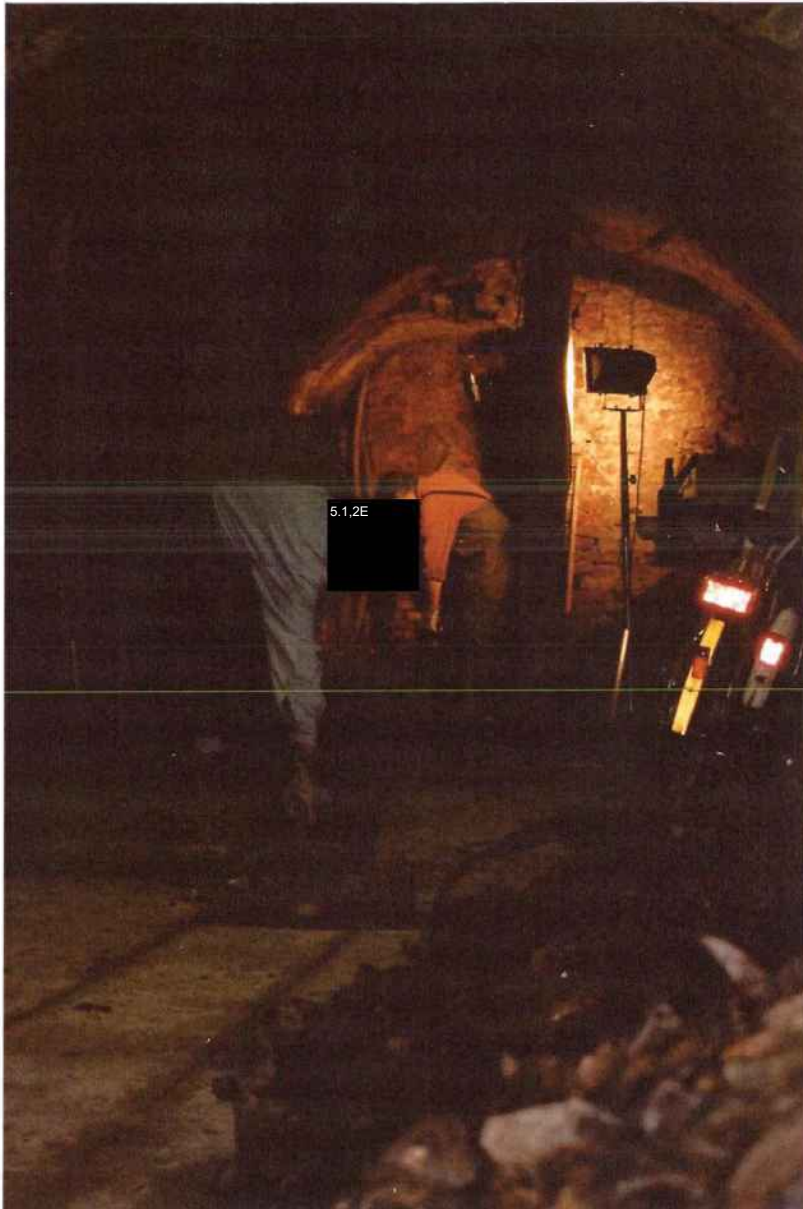
Foto uit 1999 van de kelder Oudegracht 230 waarop wordt aangetoond dat:

- een groot gedeelte van de dwarsmuur gesloopt is, en nog een klein gedeelte linksachter de persoon met schep nog aanwezig is. Getuige de verklaring van de heer 5.1,2E 5.1,2E van 5 december 1999 stond er de dwarsmuur op die plek in het verlengde van het linker resterende gedeelte.
- de steunpilaar, die ook gesloopt werd, net achter de gesloopte dwarsmuur stond.

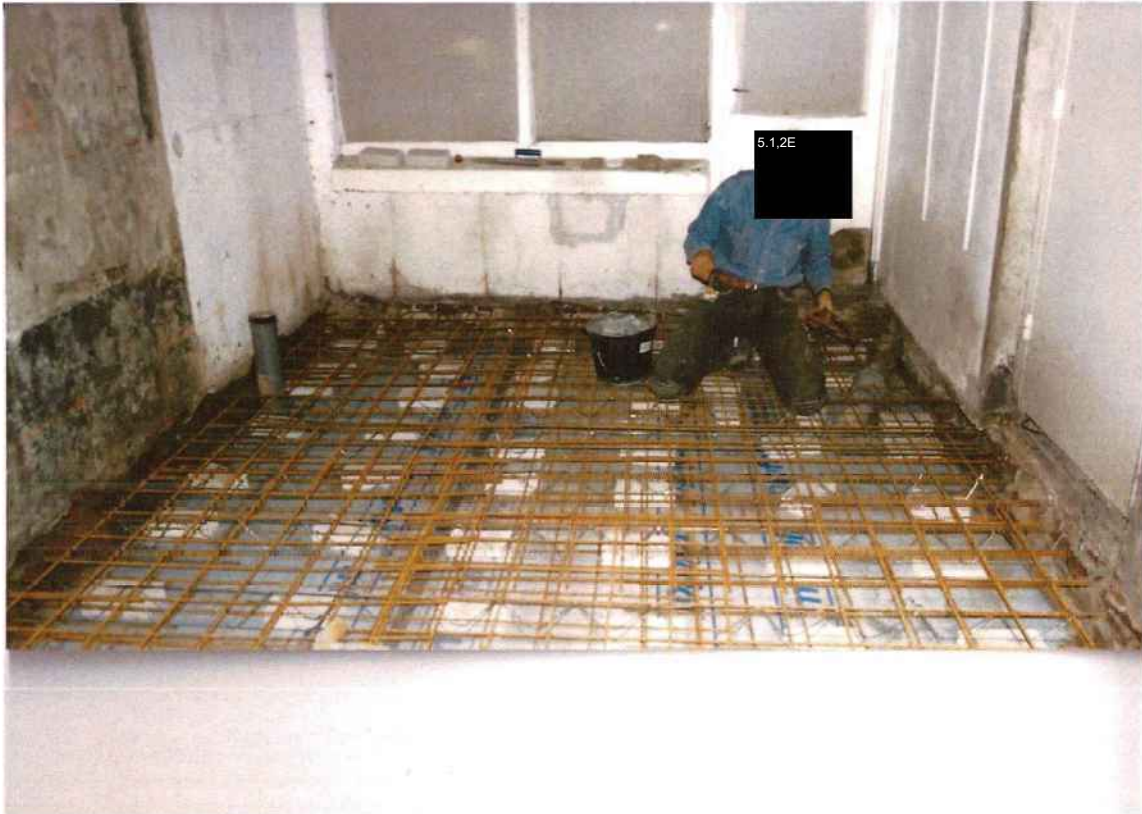
Foto uit de periode 1999-2000 waarop te zien hoe het betonstaal ten behoeve van de betonnen plaat gemaakt werd. Daarboven werd de aanbouw van Oudegracht 230 gerealiseerd.

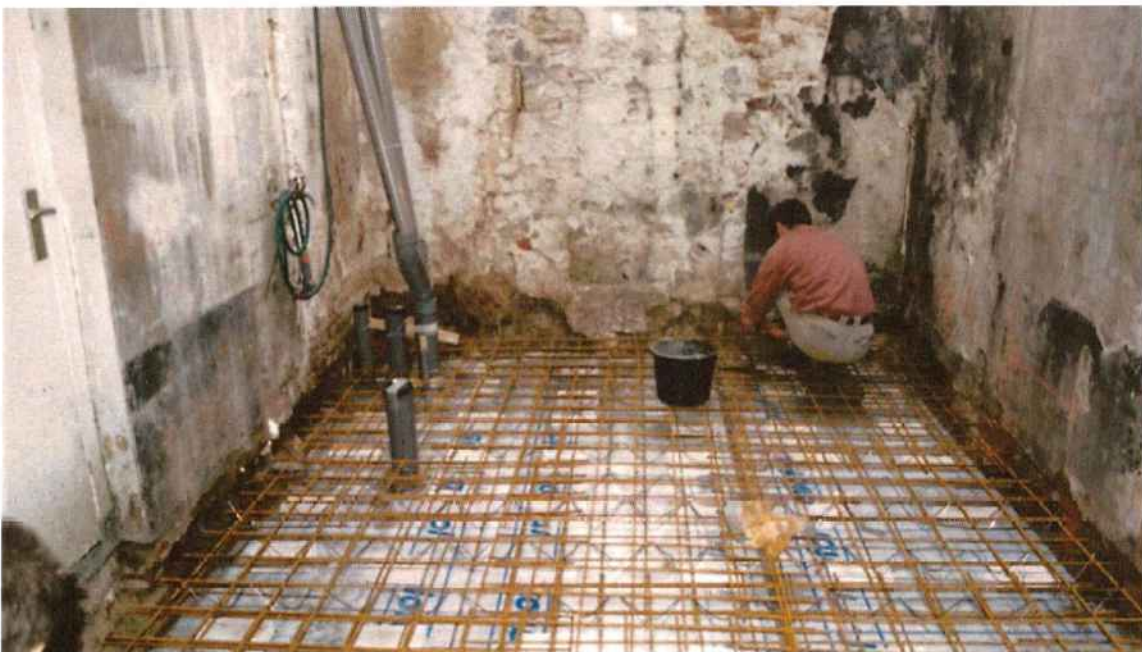
Foto uit de periode 1999-2000 waarop te zien hoe het betonstaal ten behoeve van de betonnen plaat gemaakt werd en hoe de betonnen plaat werd ingekast.

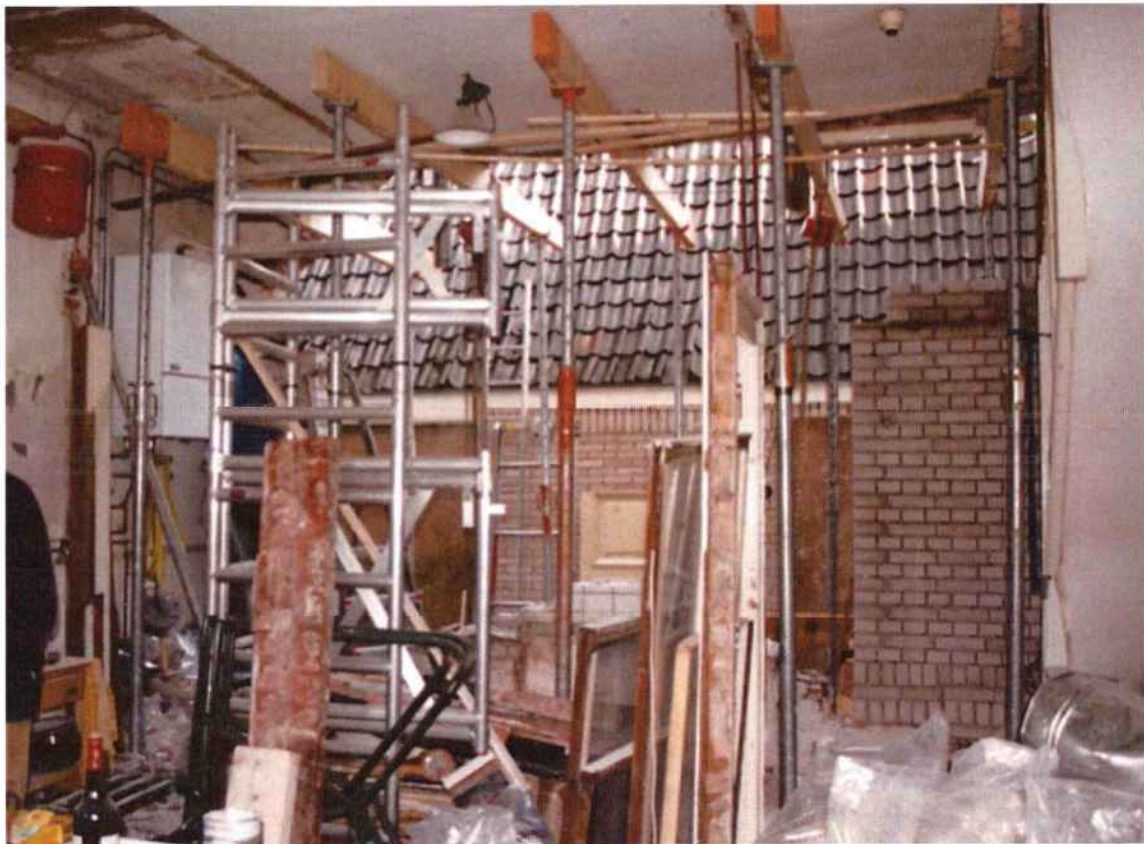
Foto uit de periode 1999-2000 dat aantoont dat de achtergevel ter hoogte van de eerste verdieping van Oudegracht 230 compleet was verwijderd.

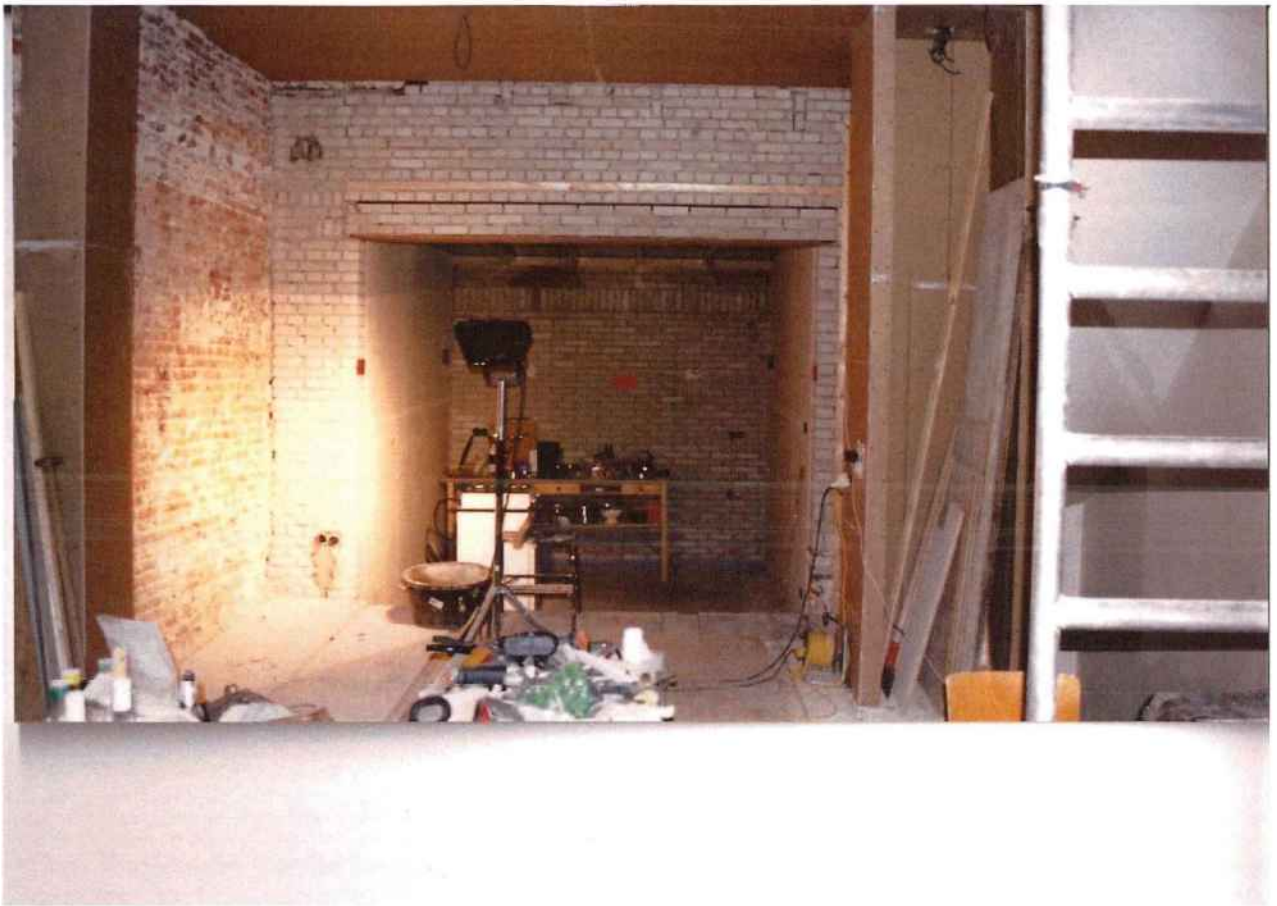
Foto uit de periode 1999-2000 toont het resultaat van de aanbouw van Oudegracht 230 op de eerste verdieping.

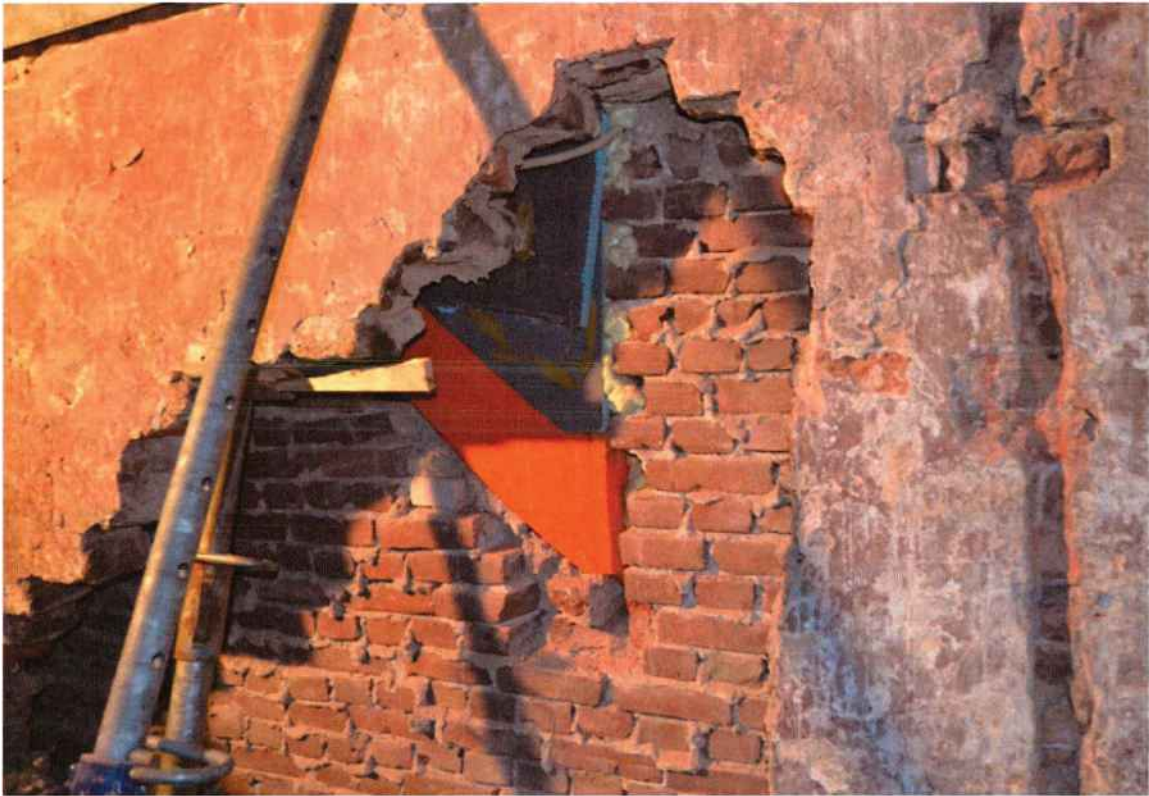
Foto uit 2016 toen het uitgehakte gedeelte in beeld kwam.
