Scheurwijdtemetingen

Reconstructie lage walmuren Oudegracht rak 1 west te
Utrecht

Eind-opname rak 1 west voor verwijdering scheurmeters.

VN-58203-10 | 12-07-2019

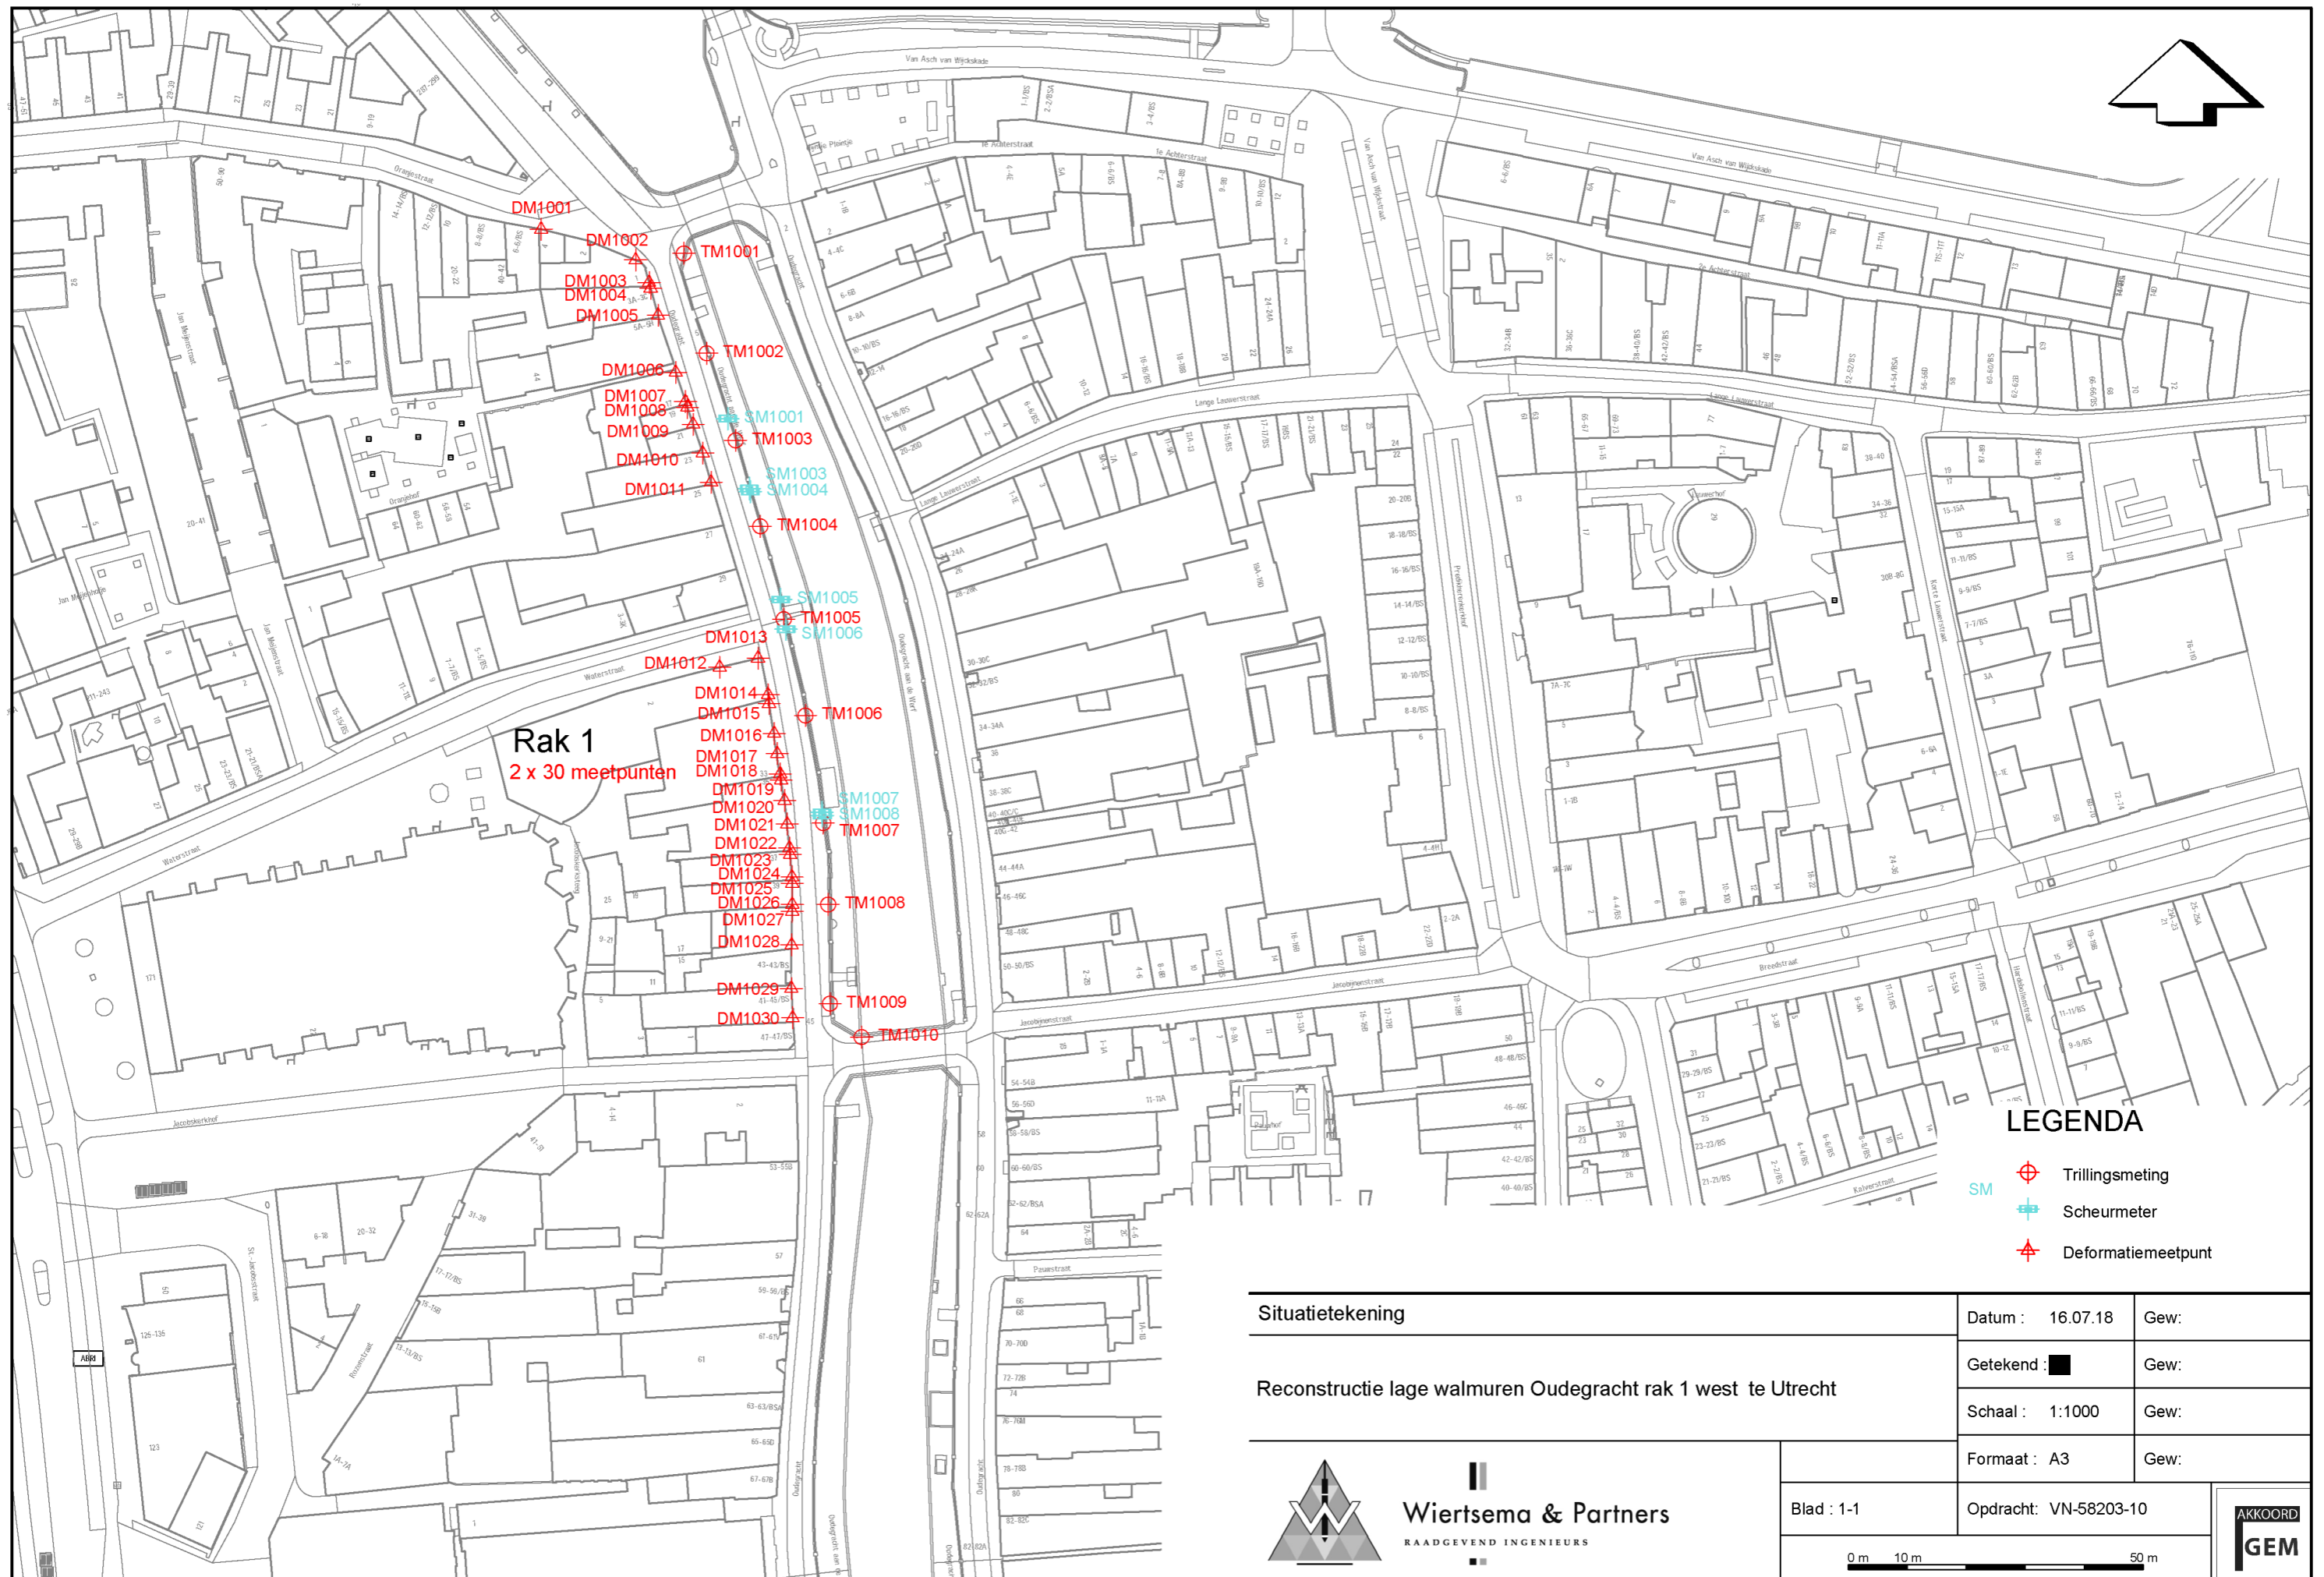
Bijlage 1

Per rak zijn de scheurmeters uniek genummerd. De locaties van de scheurwijdtemeters zijn in bijlage 1 weergegeven.

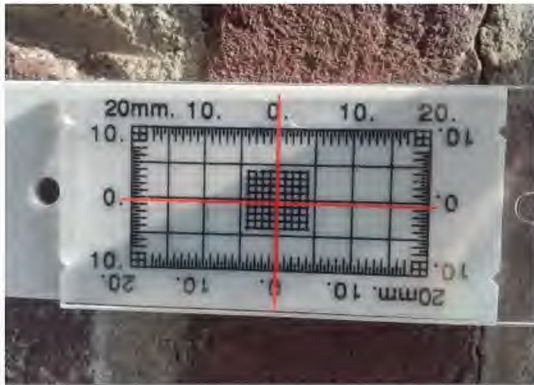
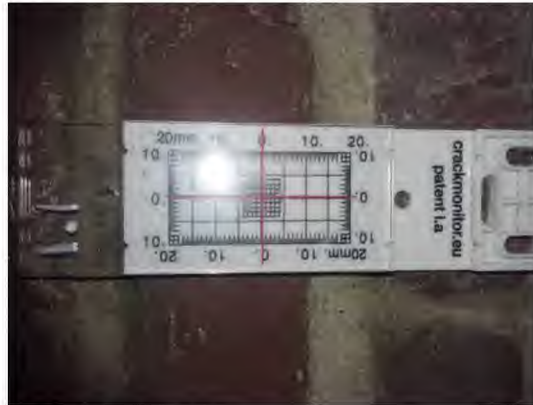
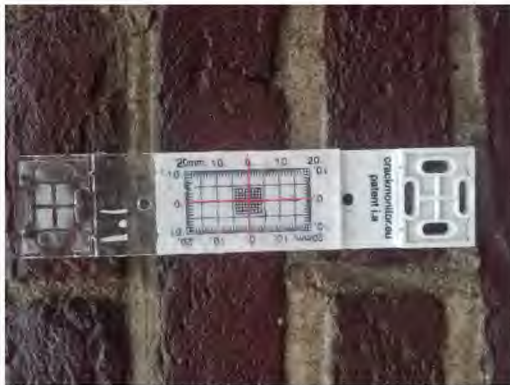
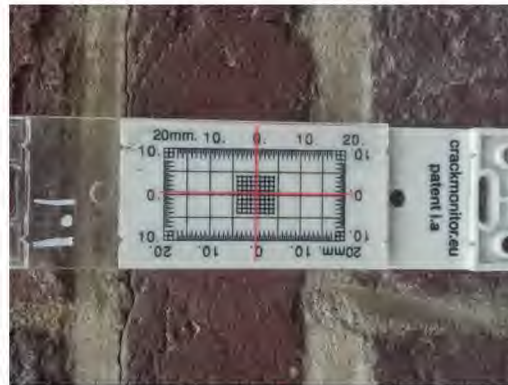
Nummer 1.1

Uit de vergelijking tussen de situaties van de vastgelegde scheurwijdtemeters, opgenomen op 7 juni (0-opname), 20 december (1^e herhalingsmeting), 13 maart 2019 (eindopname) en op 10 juli na afroep van de opdrachtgever een definitieve eindmeting, kan geconcludeerd worden dat alle aangebrachte scheurwijdtemeters een onveranderde situatie laten zien. Deze vastlegging toont aan dat de gemeten scheuren geen vergroting of verkleining van de scheurwijdte vertonen in de aangegeven periode.
