# Trillingsmetingen

Reconstructie lage walmuren Oudegracht rak 2 oost te  
Utrecht

VN-58203-16 | 11 oktober 2022

Onderwerp:           Reconstructie lage walmuren Oudegracht rak 2 oost te Utrecht  
Onderdeel:           Trillingsmetingen  
Projectnummer:       VN-58203-16  
Opdrachtgever:       Beens Groep B.V.  
                            Postbus 6  
                            8280 AA Genemuiden  
Nr. opdrachtgever:   bestek 142 SW 12  
Datum:                11 oktober 2022

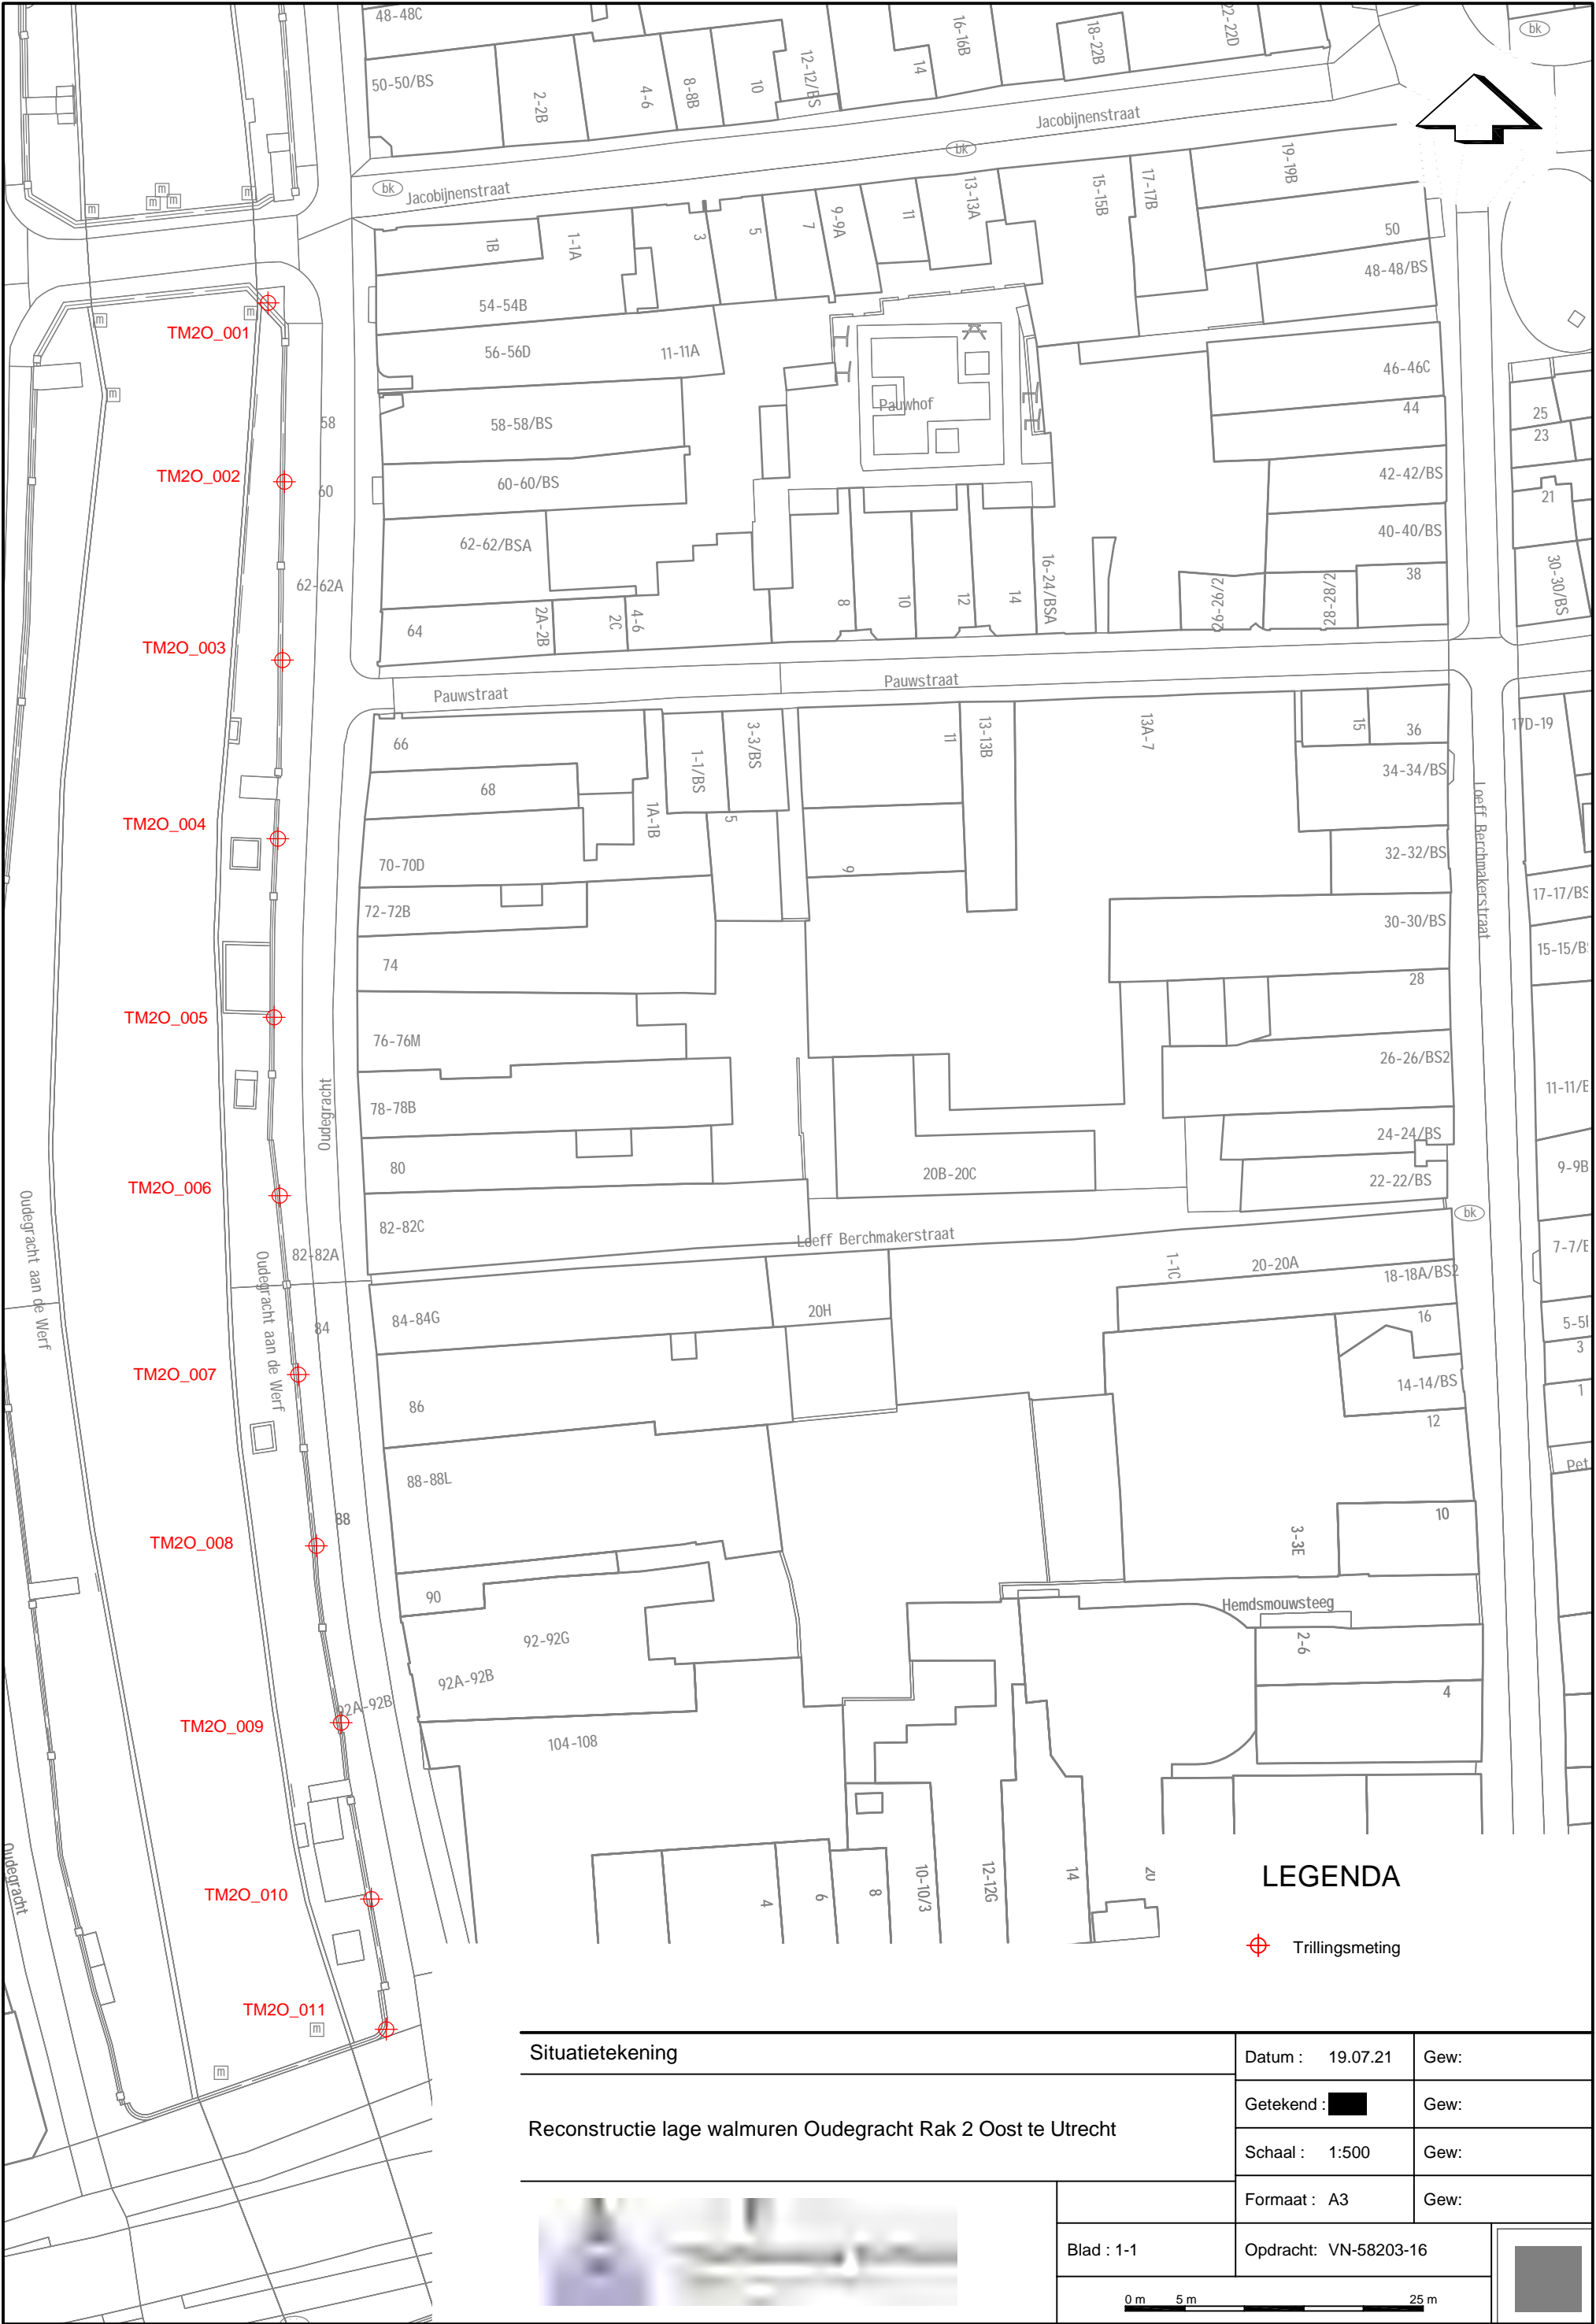
# Bijlage 1

De geofoons dienen op een zodanige manier te worden geplaatst dat zij in direct contact met de fundering van het bouwwerk staan. In de situatietekening in bijlage 1 zijn de gehanteerde meetpunten weergegeven. De gehanteerde meetpunten zijn: TM02O\_001 t/m TM02O\_011

De geofoon is geplaatst in de directe nabijheid van de werkzaamheden aan de naastgelegen panden. De opdrachtgever heeft de trillingsmeters met het werk mee verplaatst en de registratie hiervan verzorgd. Per meetpunt zijn de trillingsniveaus in de verticale richting en in twee horizontale richtingen gemeten. De locaties van de geofoons zijn op de situatieschets aangeven (zie bijlage 1). De meetrichtingen zijn als volgt te definiëren:

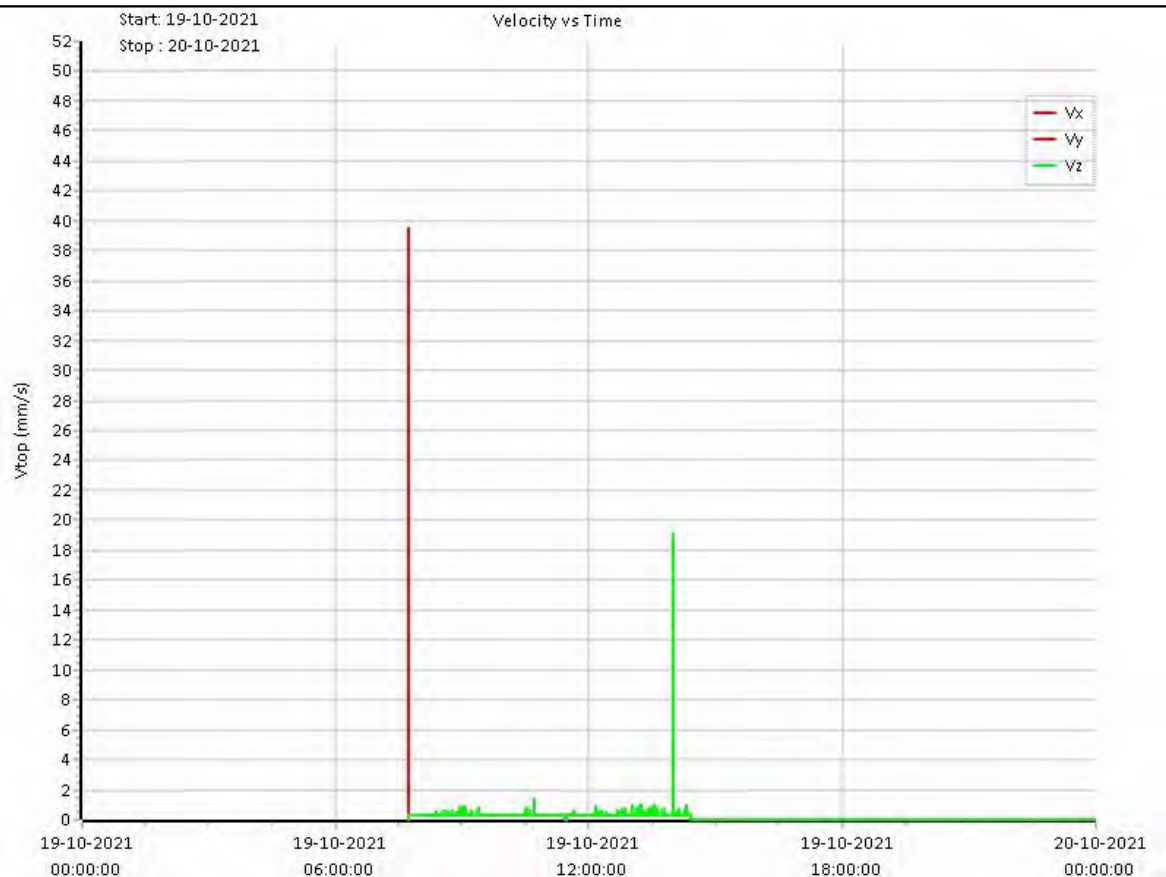
Meetpunt: 008

Resultaten van 19 oktober 2021 t/m 23 november 2021

Type trilling: Herhaald kortdurend

Gehanteerde richtlijn: Categorie 2, gevoelig

Type meting: Indicatief

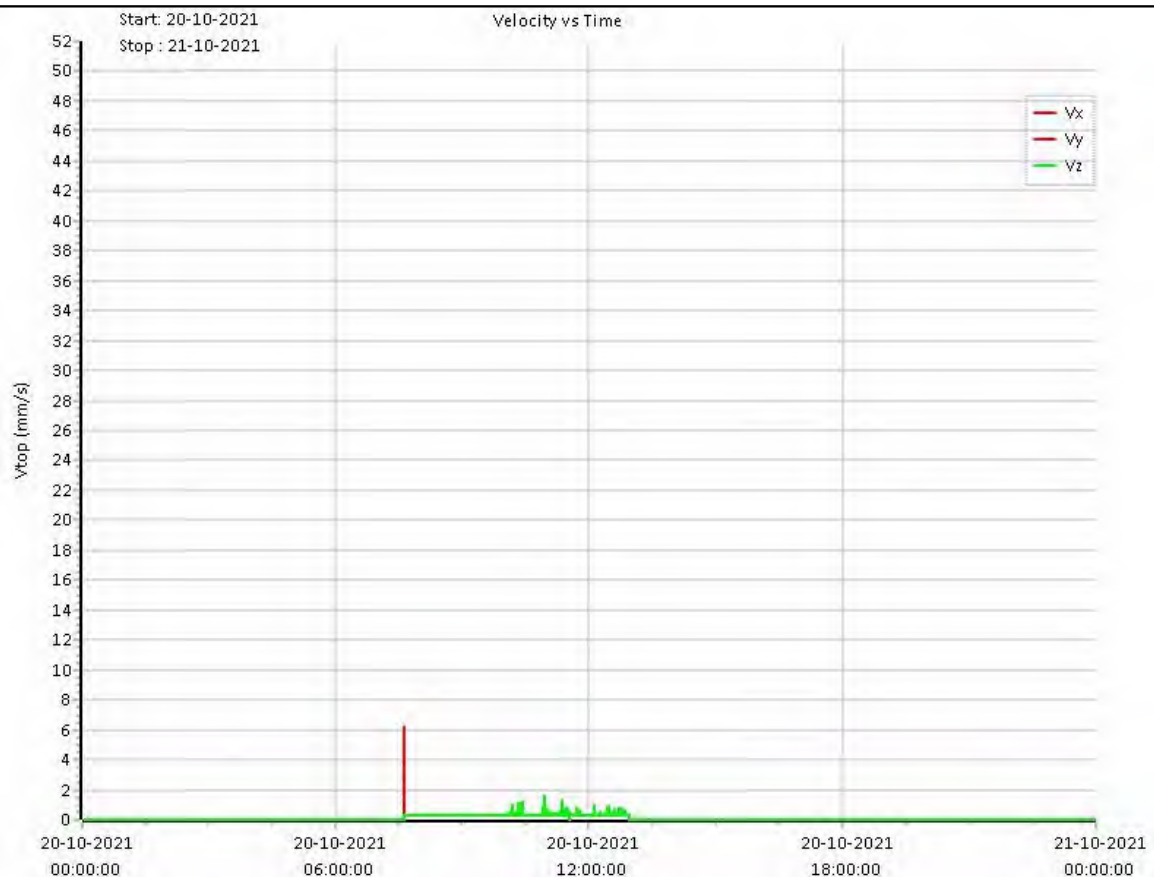
Meetpunt: 009

Resultaten van 19 oktober 2021 t/m 23 november 2021

Type trilling: Herhaald kortdurend  
Type meting: Indicatief

Gehanteerde richtlijn: Categorie 2, gevoelig

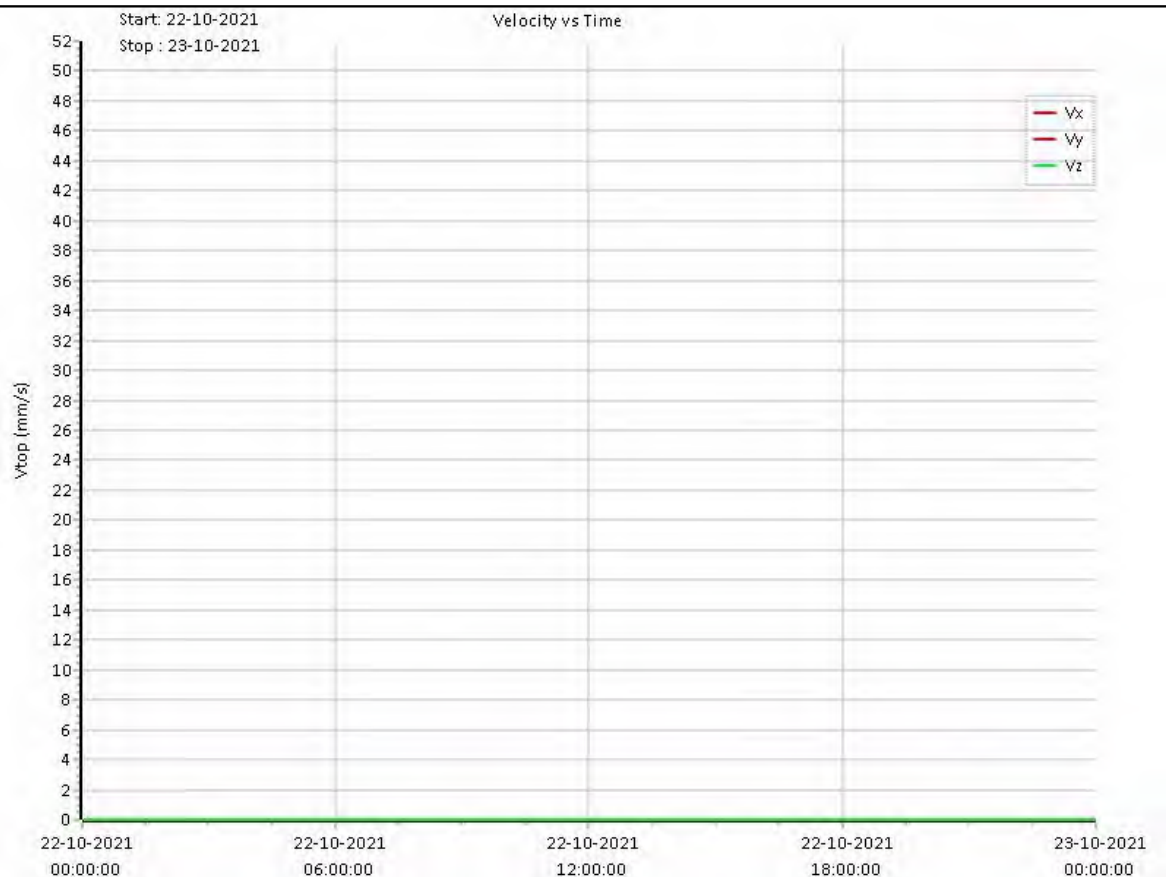
Meetpunt: 011

Resultaten van 19 oktober 2021 t/m 23 november 2021

Type trilling: Herhaald kortdurend  
Type meting: Indicatief

Gehanteerde richtlijn: Categorie 2, gevoelig

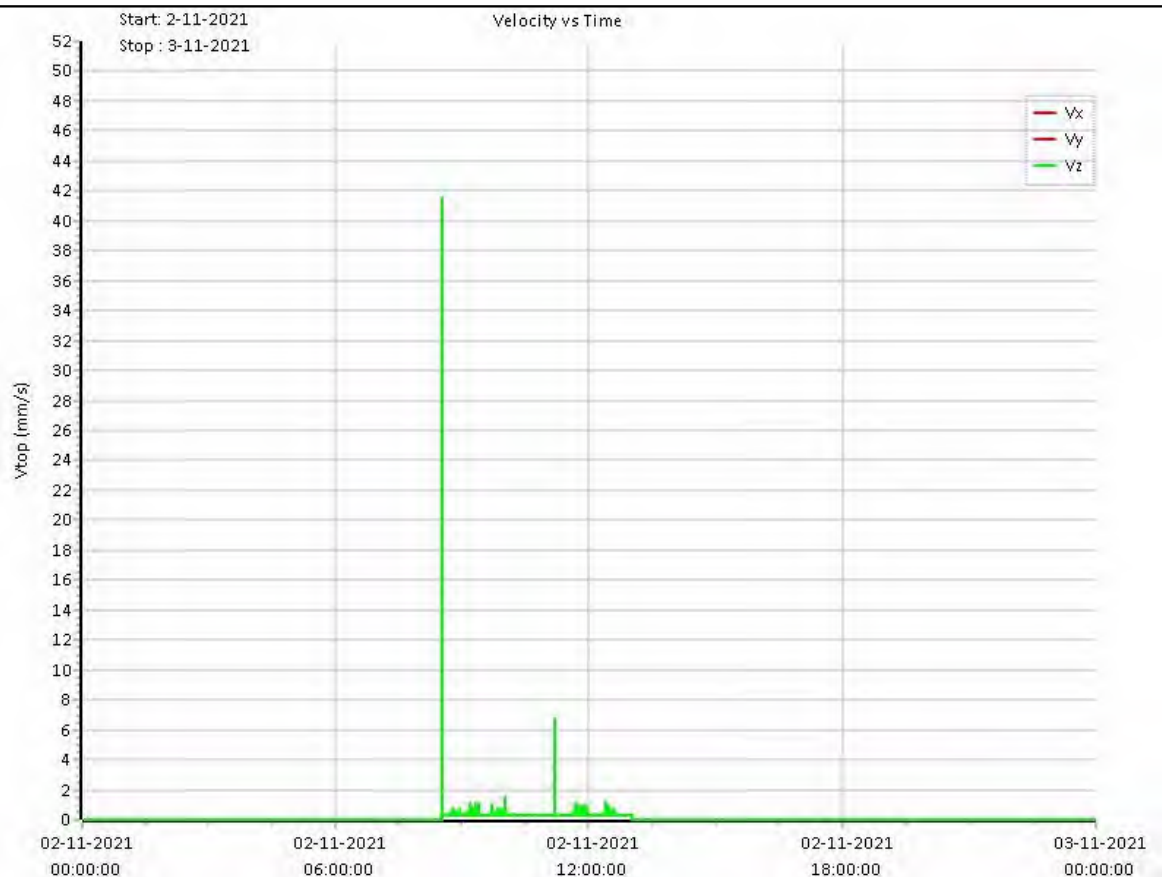
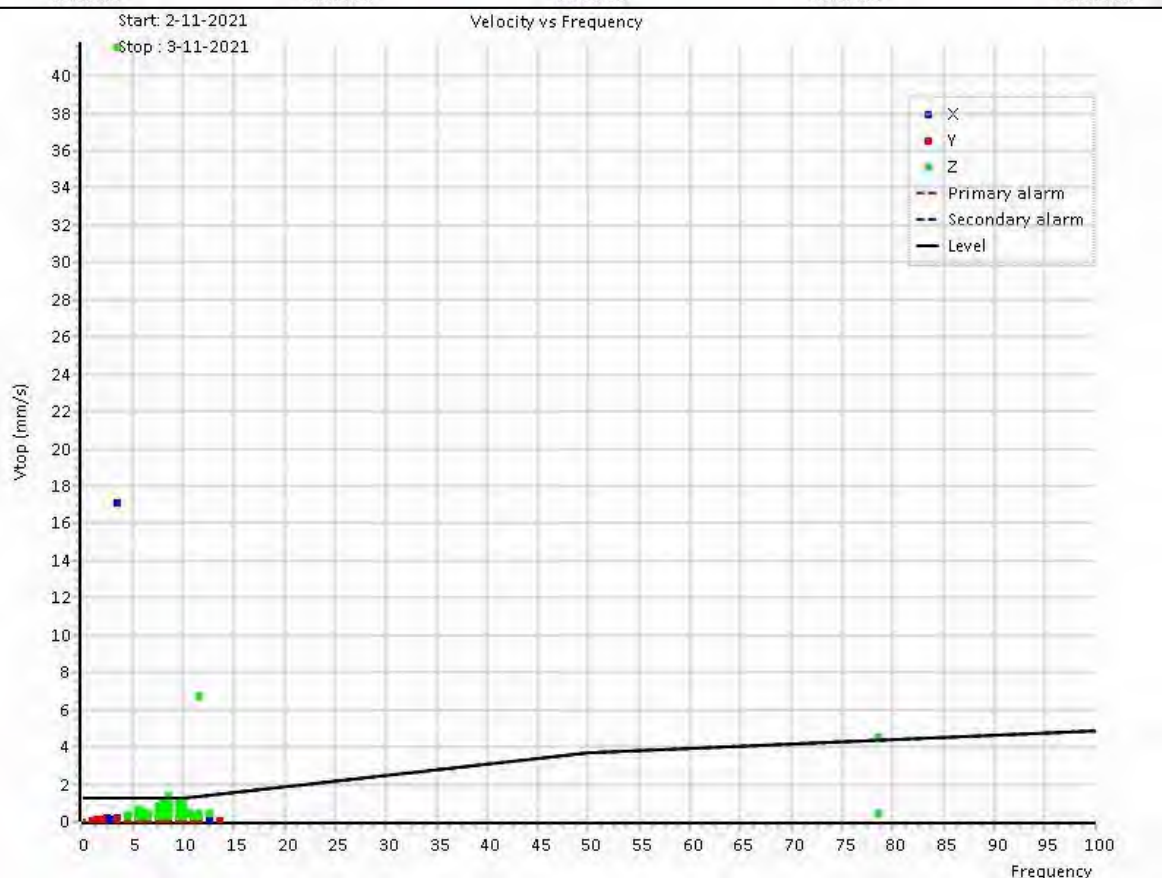
Meetpunt: 006

Resultaten van 19 oktober 2021 t/m 23 november 2021

Type trilling: Herhaald kortdurend

Gehanteerde richtlijn: Categorie 2, gevoelig

Type meting: Indicatief
