Hoogtemetingen

Reconstructie lage walmuren Oudegracht rak 9 oost

zuidzijde te Utrecht

Eindopname rak 9 oost zuidzijde

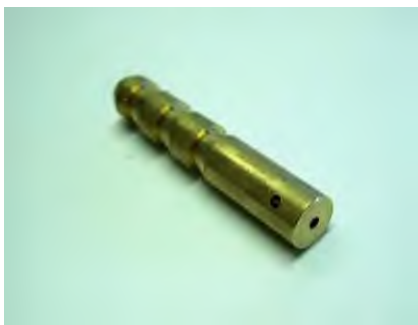
Figuur 1 zettingsbout

In een eerder stadium zijn op diverse plekken in de fundering/gevel van de panden van rak 9 oost zuidzijde zettingsboutjes aangebracht zoals weergegeven in (figuur 1). De zettingsboutjes zijn door Wiertsema & Partners aangebracht. De locaties van de zettingsboutjes zijn weergegeven op bijlage 1.

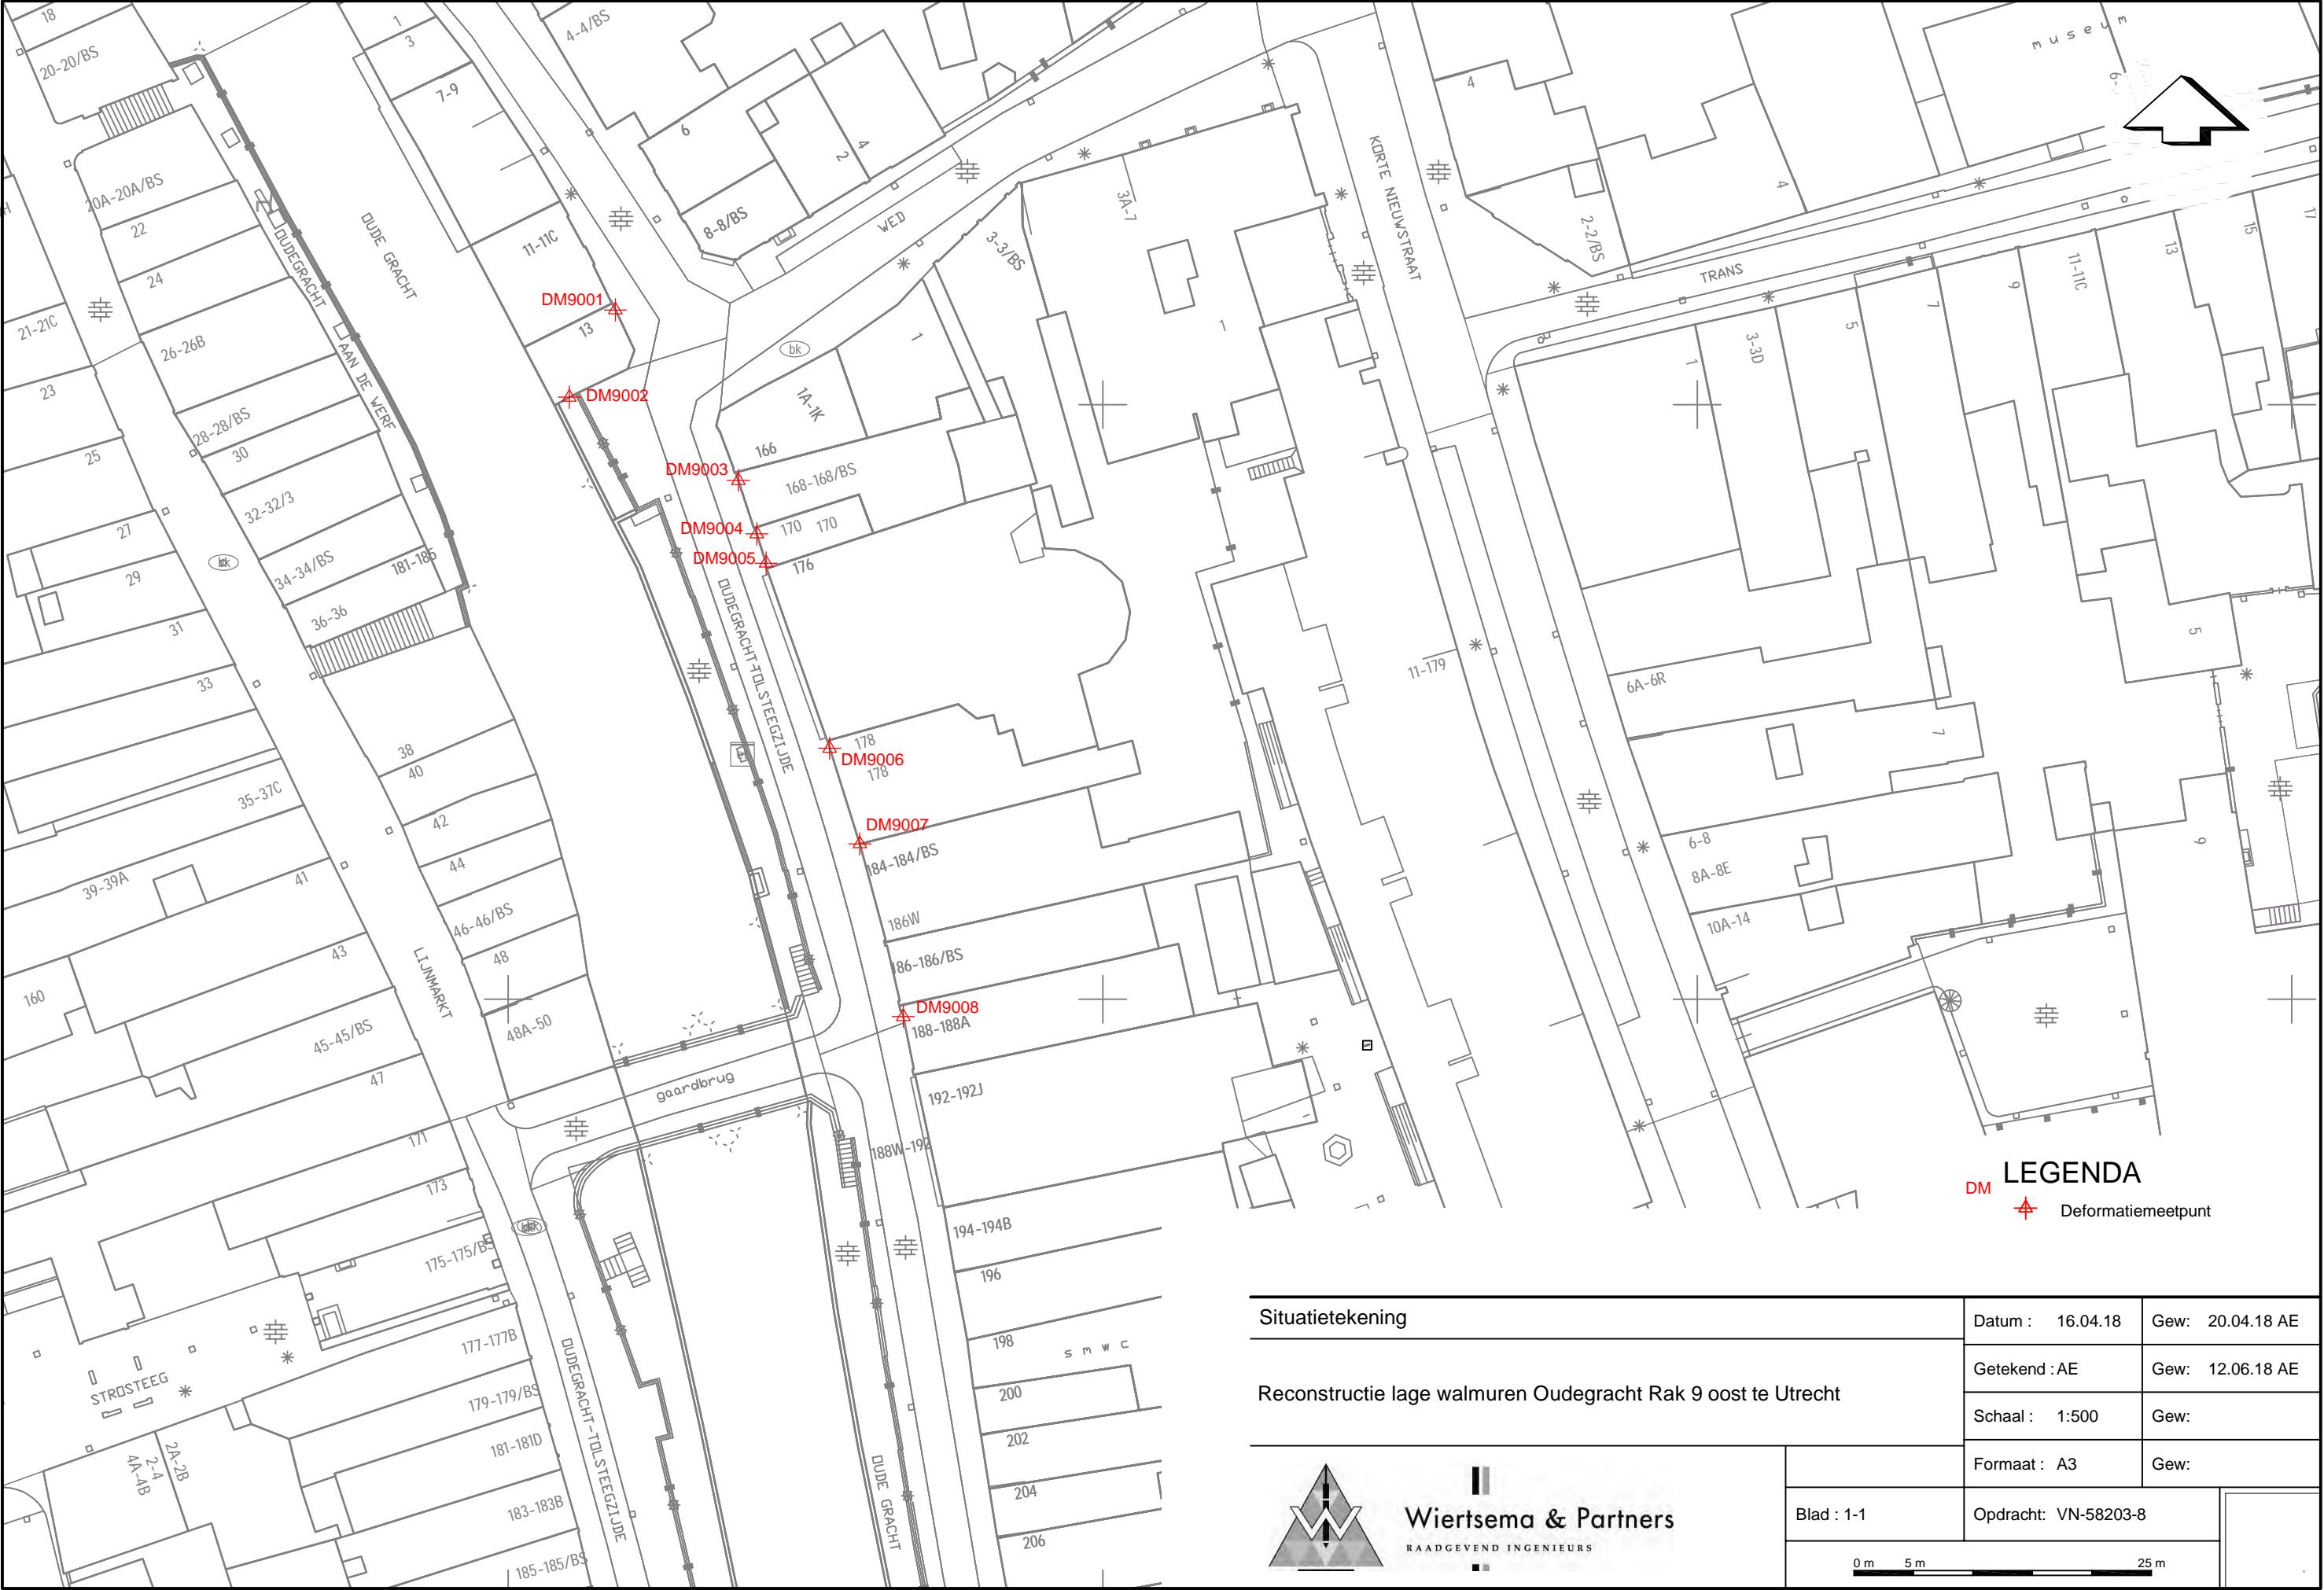
Bijlage 1

Situatietekening		Datum : 16.04.18		Gew: 20.04.18 AE	
Reconstructie lage walmuren Oudegracht Rak 9 oost te Utrecht		Getekend : AE		Gew: 12.06.18 AE	
		Schaal : 1:500		Gew:	
		Formaat : A3		Gew:
