## Hoogtemetingen

Reconstructie lage walmuren Oudegracht rak 9 oost

zuidzijde te Utrecht

Eindopname rak 9 oost zuidzijde

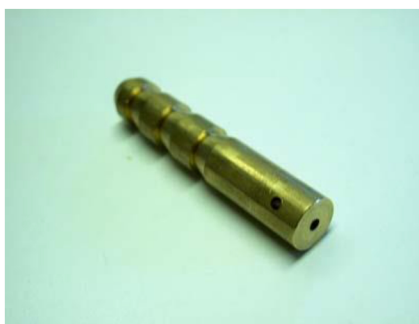
*Figuur 1 zettingsbout*

In een eerder stadium zijn op diverse plekken in de fundering/gevel van de panden van rak 9 oost zuidzijde zettingsboutjes aangebracht zoals weergegeven in (figuur 1). De zettingsboutjes zijn door Wiertsema & Partners aangebracht. De locaties van de zettingsboutjes zijn weergegeven op bijlage 1.

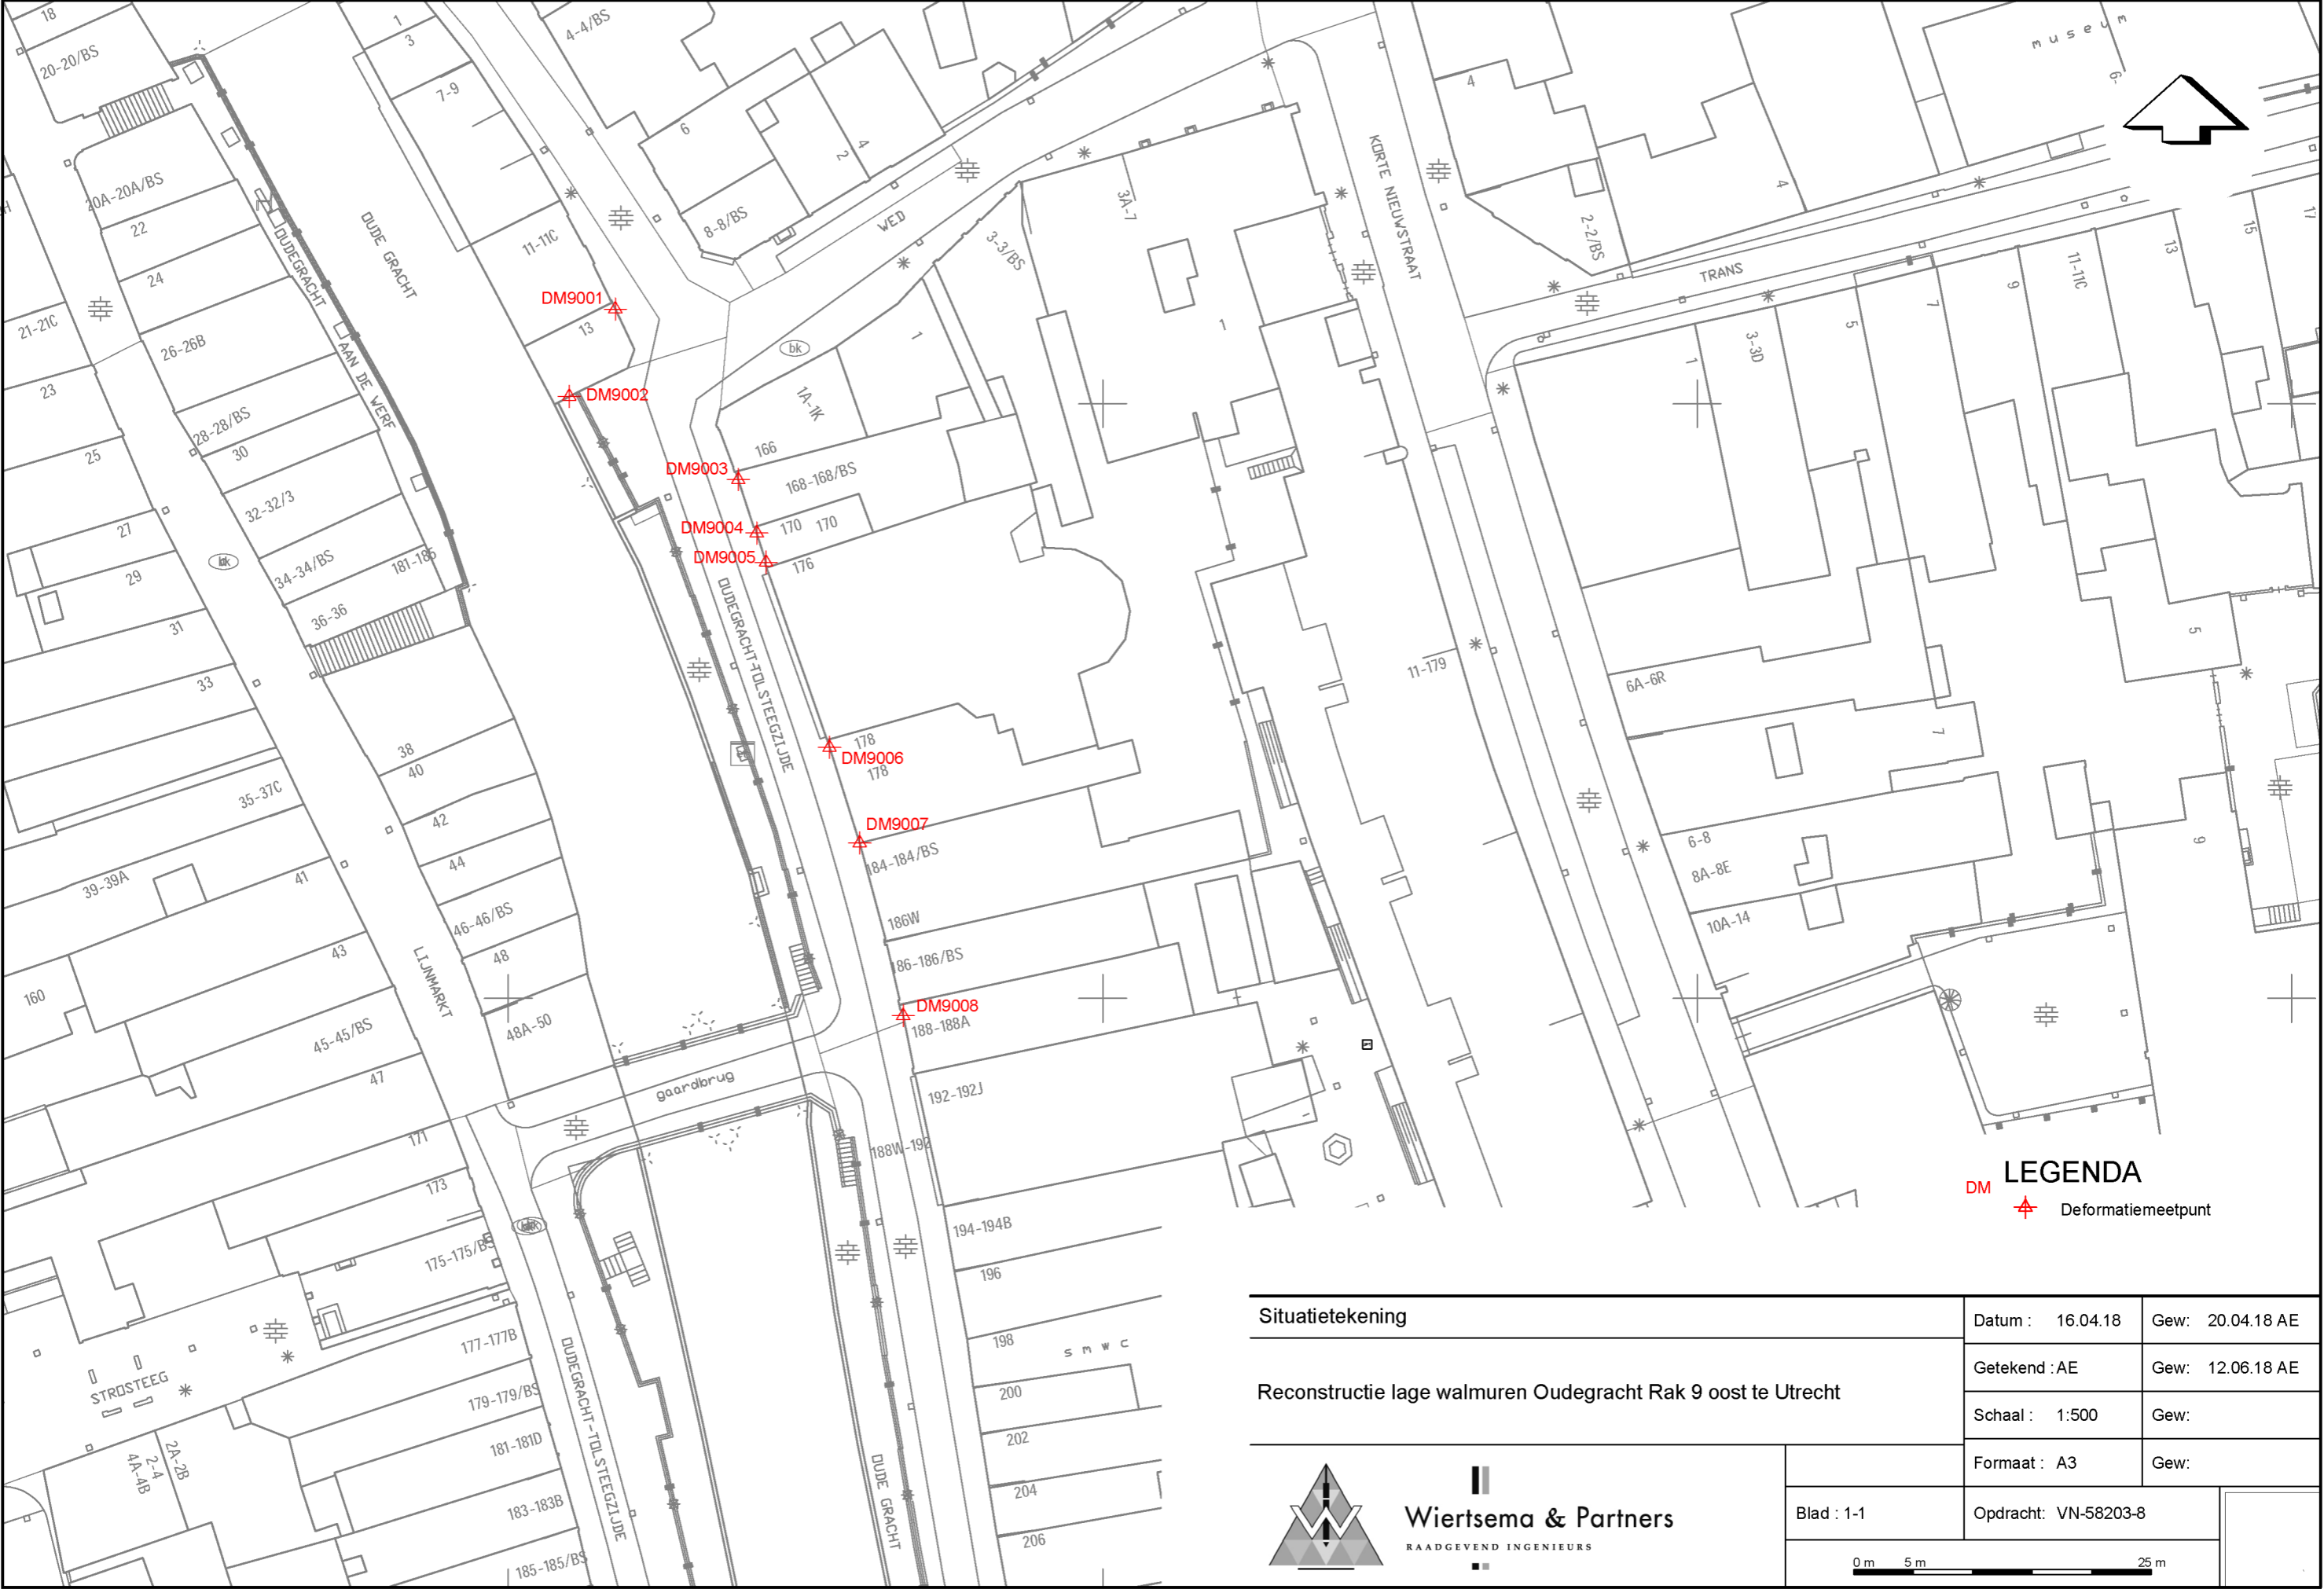
Situatietekening		Datum : 16.04.18		Gew: 20.04.18 AE	
Reconstructie lage walmuren Oudegracht Rak 9 oost te Utrecht		Getekend : AE		Gew: 12.06.18 AE	
		Schaal : 1:500		Gew:	
		Formaat : A3		Gew:

Deformatiemeetpunt
