Resultaten scheurwijdtemeters

reconstructie lage walmuren Oudegracht Rak 1oost +
3west + 4west te Utrecht

VN-58203-3 | 21 september 2015

Onderwerp: reconstructie lage walmuren Oudegracht Rak 1oost + 3west +
4west te Utrecht
Onderdeel: Nulsituatie scheurimeters rak 1-oost
Projectnummer: VN-58203-3
Opdrachtgever: Beens Groep
Postbus 6
8280 AA Genemuiden
Nr. opdrachtgever: bestek 142 SW 12
Datum: 19-02-2016

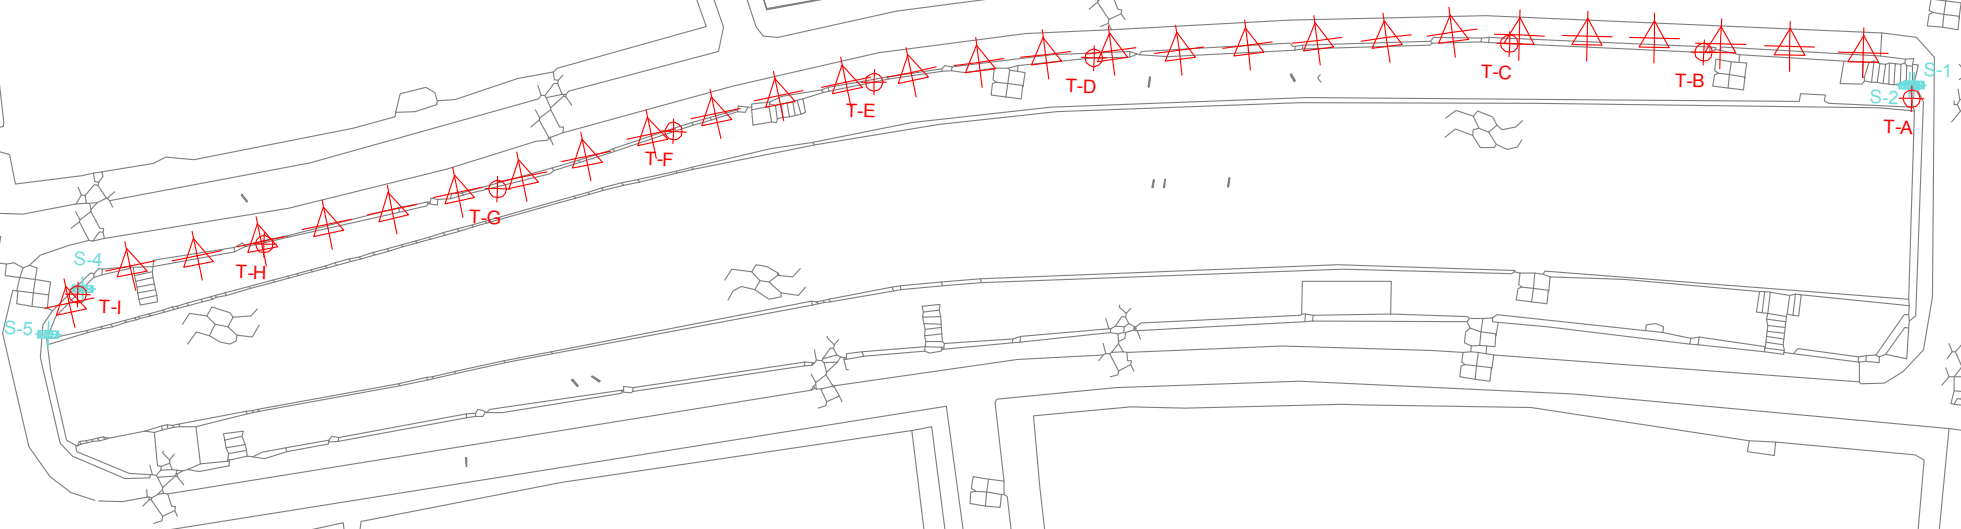
Rak 1

De locaties van de scheurwijdtemeters zijn in bijlage 1 weergegeven. De fotografische vastlegging van de nulsituatie is weergegeven in bijlage 2.

2x28 meetpunten
