## Hoogtemetingen

Reconstructie lage walmuren Oudegracht Rak 10 oost te

Eindmeting 23 juni 2020 Rak 10 oost

VN-58203-11 | 23 juni 2020

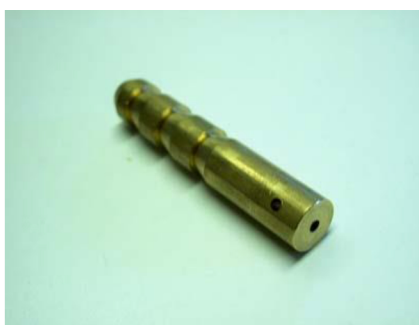
*Figuur 2.3 zettingsbout*

In een eerder stadium zijn op diverse plekken in de fundering/gevel van de panden langs rak 10 oost zettingsboutjes aangebracht zoals weergegeven in (figuur 2.3). De zettingsboutjes zijn door Wiertsema & Partners aangebracht. De locaties van de zettingsboutjes zijn weergegeven op bijlage 1.
