# Hoogtemetingen

Reconstructie lage walmuren Oudegracht Rak 1oost +  
3west + 4west te Utrecht

VN-58203-3 | 27 augustus 2019

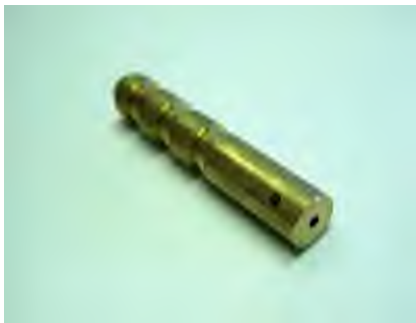
Figuur 2.3 zettingsbout

In een eerder stadium zijn op diverse plekken in de fundering/gevel van de panden langs rak 4 west zettingsboutjes aangebracht zoals weergegeven in (figuur 2.3). De zettingsboutjes zijn door Wiertsema & Partners aangebracht. De locaties van de zettingsboutjes zijn weergegeven op bijlage 1.
