## Hoogtemetingen

Reconstructie lage walmuren Oudegracht Rak 1oost +  
3west + 4west te Utrecht

VN-58203-3 | 6 februari 2020

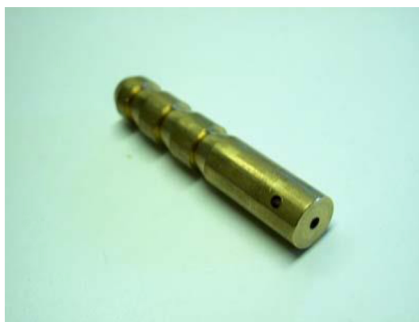
Figuur 2.3 zettingsbout

In een eerder stadium zijn op diverse plekken in de fundering/gevel van de panden langs rak 4 west zettingsboutjes aangebracht zoals weergegeven in (figuur 2.3). De zettingsboutjes zijn door Wiertsema & Partners aangebracht. De locaties van de zettingsboutjes zijn weergegeven op bijlage 1.
