Trillingsmetingen

tijdens werkzaamheden rak 15-oost, t.b.v reconstructie
lage walmuren Oudegracht te Utrecht

VN-58203-1 | 17 maart 2016

Onderwerp: reconstructie lage walmuren Oudegracht Rak 12 t/m 15 te Utrecht
Onderdeel: trillingsmeten tijdens werkzaamheden rak 15-oost
Versie: 2
Projectnummer: VN-58203-1
Opdrachtgever: Beens Groep
Postbus 6
8280 AA Genemuiden
Nr, opdrachtgever: bestek 142 SW 12
Datum: 17 maart 2016

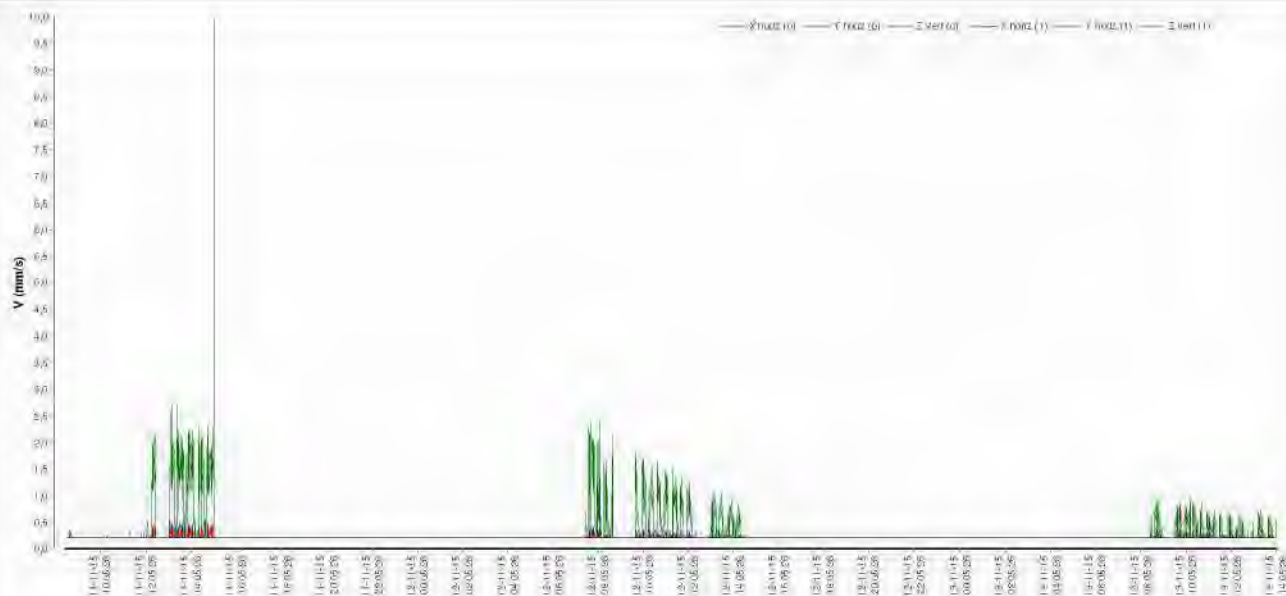
Kast 168 – d.d. 11-11-2015 t/m 13-11-2015

Trillingsmeten tijdens boorwerkzaamheden – aanbrengen stalen buispalen Rak 15 oost

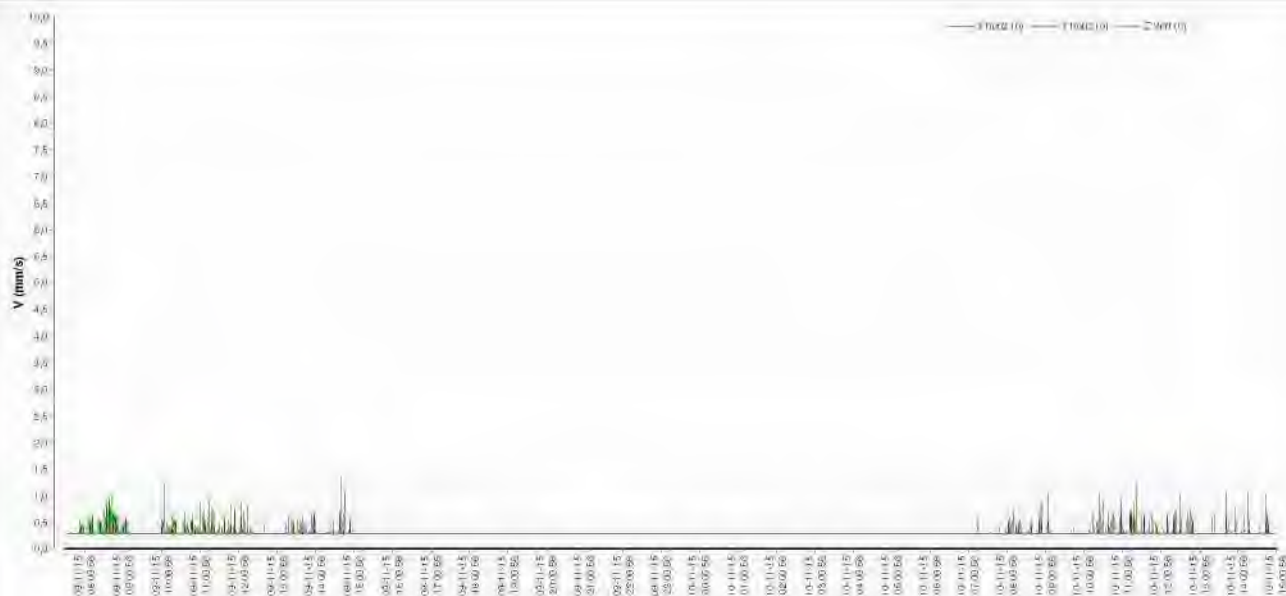
Kast 310 – d.d. 9-11-2015 t/m 10-11-2015

Trillingsmeten tijdens boorwerkzaamheden - aanbrengen stalen buispalen Rak 15 oost

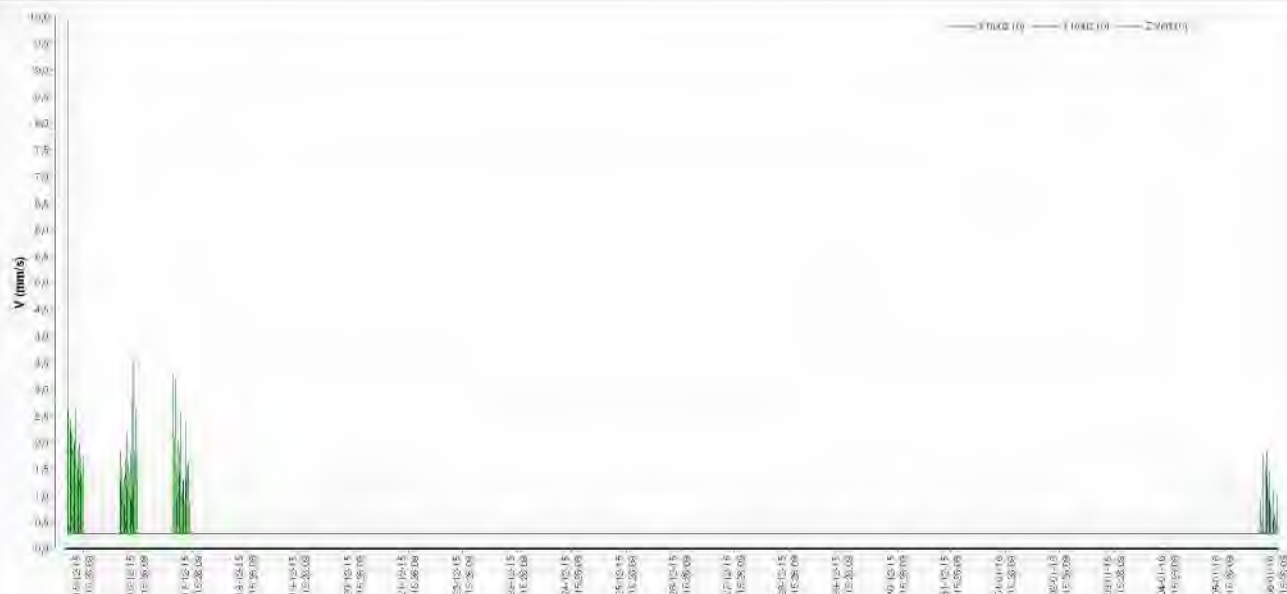
Kast 310 – d.d. 15-12-2015 t/m 6-1-2016

Trillingsmeten tijdens boorwerkzaamheden - aanbrengen stalen buispalen Rak 15 oost

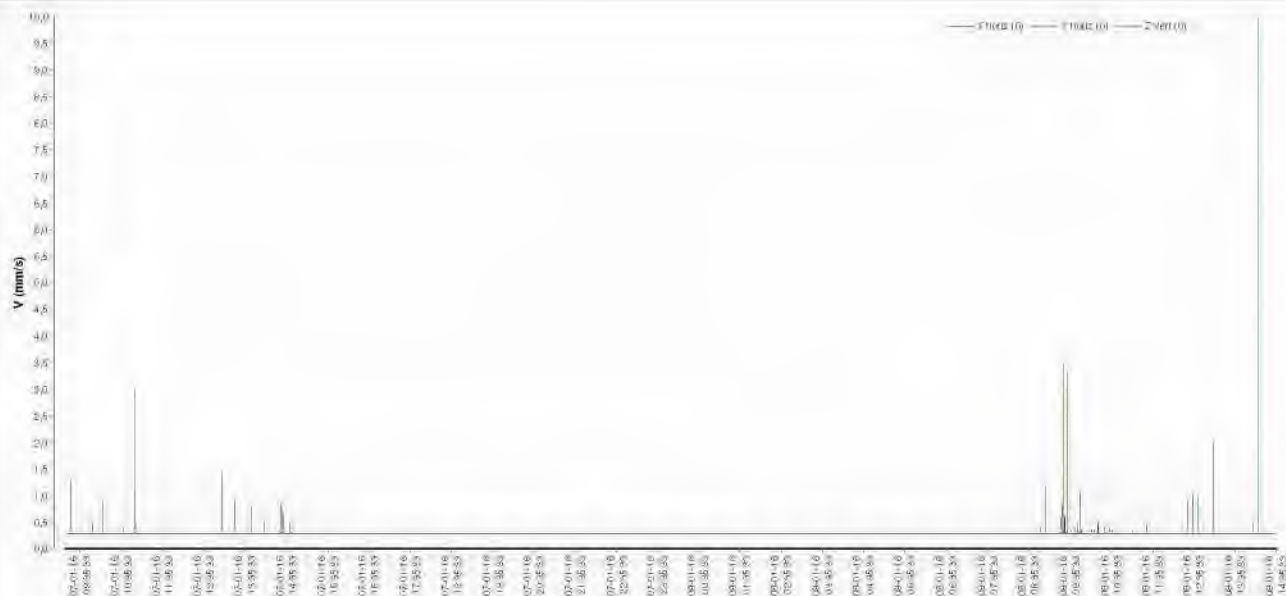
Kast 310 – d.d. 7-1-2016 t/m 8-1-2016

Trillingsmeten tijdens boorwerkzaamheden - aanbrengen stalen buispalen Rak 15 oost
