Trillingsmetingen

Rak 1-oost, t.b.v reconstructie lage walmuren

Oudegracht te Utrecht

VN-58203-3 | 31 mei 2017

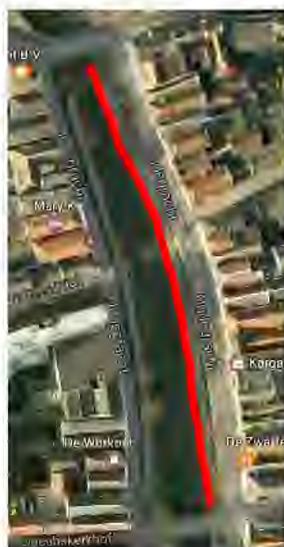
Figuur 1: locatie rak 1

De locatie is schematisch hierboven in figuur 1, weergegeven. Hierin is de rode lijn de damwandlijn van de damwand.
