## Resultaten scheurwijdtemeters

Reconstructie lage walmuren Oudegracht Rak 2 West te  
Utrecht

VN-58203-6 | 2 november 2017

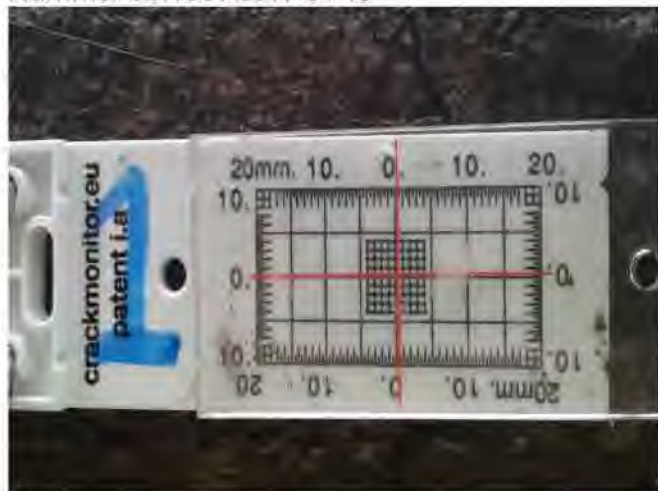
Nummer 02W001 2017-04-19

Uit de vergelijking tussen de situaties van de vastgelegde scheurwijdtemeters, opgenomen op 1 november 2017 en 19 april 2017, kan geconcludeerd worden dat geen enkele scheurwijdtemeter enige verandering laat zien. Deze vastlegging toont aan dat de gemeten scheuren geen vergroting of verkleining van de scheurwijdte vertonen in de aangegeven periode.
