## Scieurwijdtemetingen

Reconstructie lage walmuren Oudegracht rak 1 west te

Eind-opname rak 1 west

VN-58203-10 | 15-03-2019

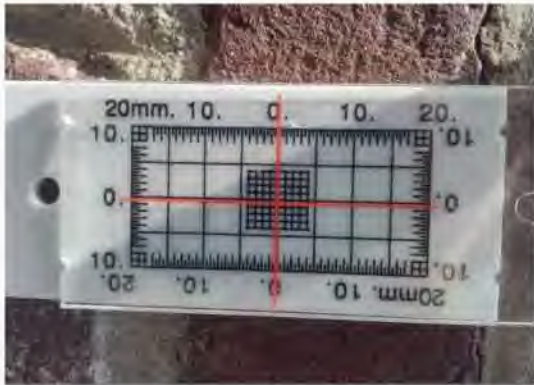
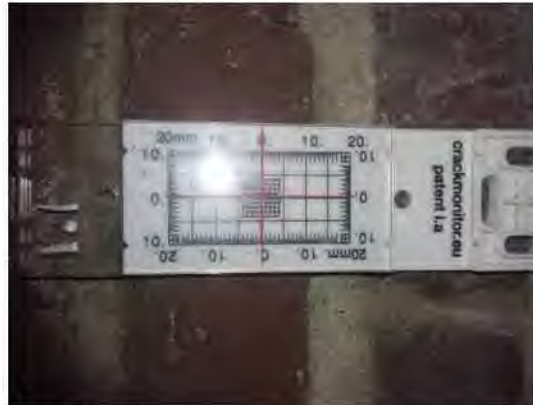
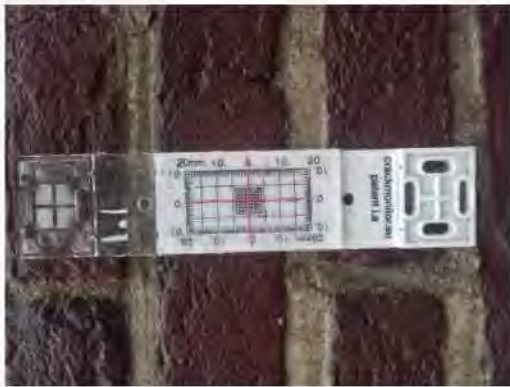
Nummer 1.1

Uit de vergelijking tussen de situaties van de vastgelegde scheurwijdtemeters, opgenomen op 7 juni (0-opname), 20 december (1<sup>e</sup> herhalingsmeting), 13 maart 2019 (eindopname) kan geconcludeerd worden dat alle aangebrachte scheurwijdtemeters een onveranderde situatie laten zien. Deze vastlegging toont aan dat de gemeten scheuren geen vergroting of verkleining van de scheurwijdte vertonen in de aangegeven periode.
