Deformatiemetingen

reconstructie lage walmuren Oudegracht Rak 14 te Utrecht

Meetresultaten westzijde

VN-58203-1 | 31 maart 2015

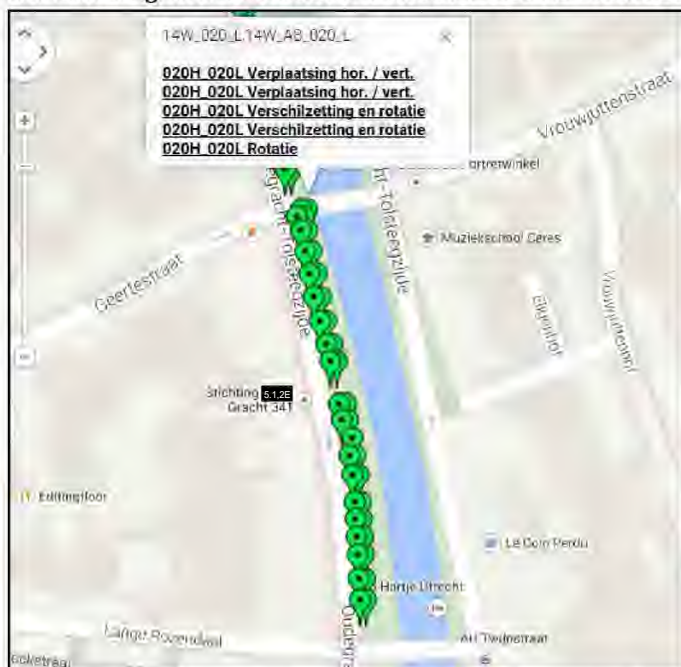
De prisma's op de werfkelderdermuur (buitenzijde) zijn om de ca. 5 meter zowel boven als onderaan de werfkelderdermuur geplaatst. Prisma's zijn zo geplaatst dat er tijdens de werkzaamheden voldoende zicht voor het meetequipment (Total Station) op de meetprisma is. In Figuur 2 staan de monitoringspunt weergegeven. Dit is een weergave Van WePGIS, extra informatie betreffende de meetpunten foto's e.d. zijn op WePGIS beschikbaar. (Voor gebruik WePGIS zie rapport Handleiding WePGIS 58203-1 R20091 d.d. 12 maart 2014)

Figuur 2: locaties prisma's op de werfmuur [Bron: WePGIS]

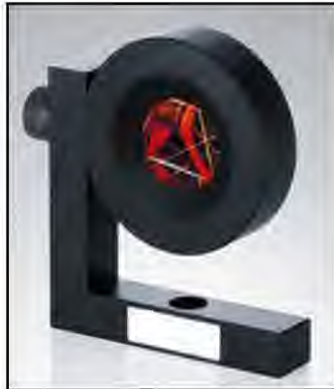
Voor de deformatiemetingen wordt gebruik gemaakt van zogenaamde miniprisma's. Een voorbeeldfoto hiervan is in figuur 3 weergegeven. Een prisma is een retroreflecteerde spiegel.

Figuur 3: Voorbeeldfoto miniprisma

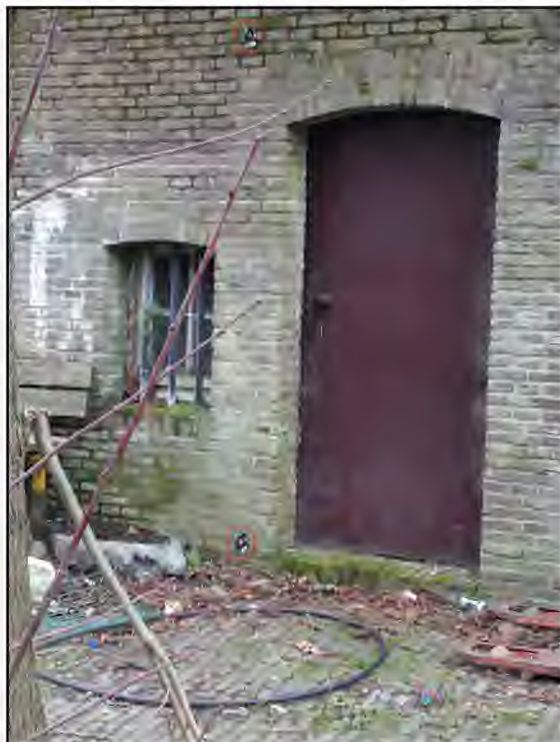
Figuur 4: Voorbeeldfoto positie prisma's (rood omcirkeld)

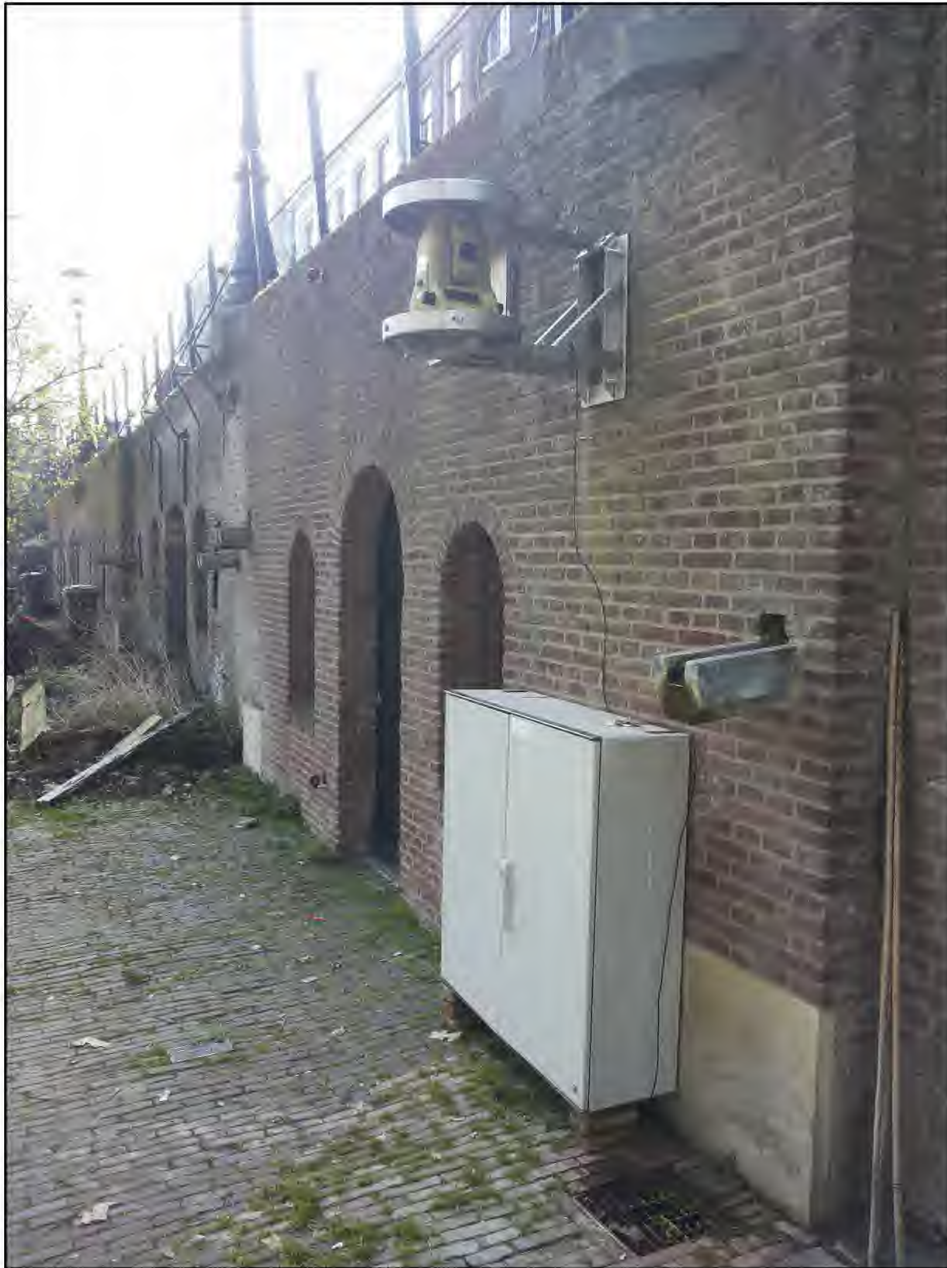
De deformatiemetingen worden uitgevoerd met een Robotic Total Stations (Leica TCA 1800). Een voorbeeldfoto hiervan is in figuur 5 weergegeven.

Figuur 5: Voorbeeldfoto Robotic Totalstation Leica TCA 1800
