Deformatiemetingen

reconstructie lage walmuren Oudegracht Rak 14 te Utrecht

Meetresultaten oostzijde

VN-58203-1 | 26 januari 2016

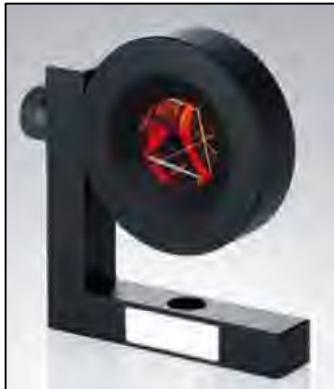
Voor de deformatiemetingen wordt gebruik gemaakt van zogenaamde miniprisma's. Een voorbeeldfoto hiervan is in figuur 3 weergegeven. Een prisma is een retroreflecteerde spiegel.

Figuur 3: Voorbeeldfoto miniprisma

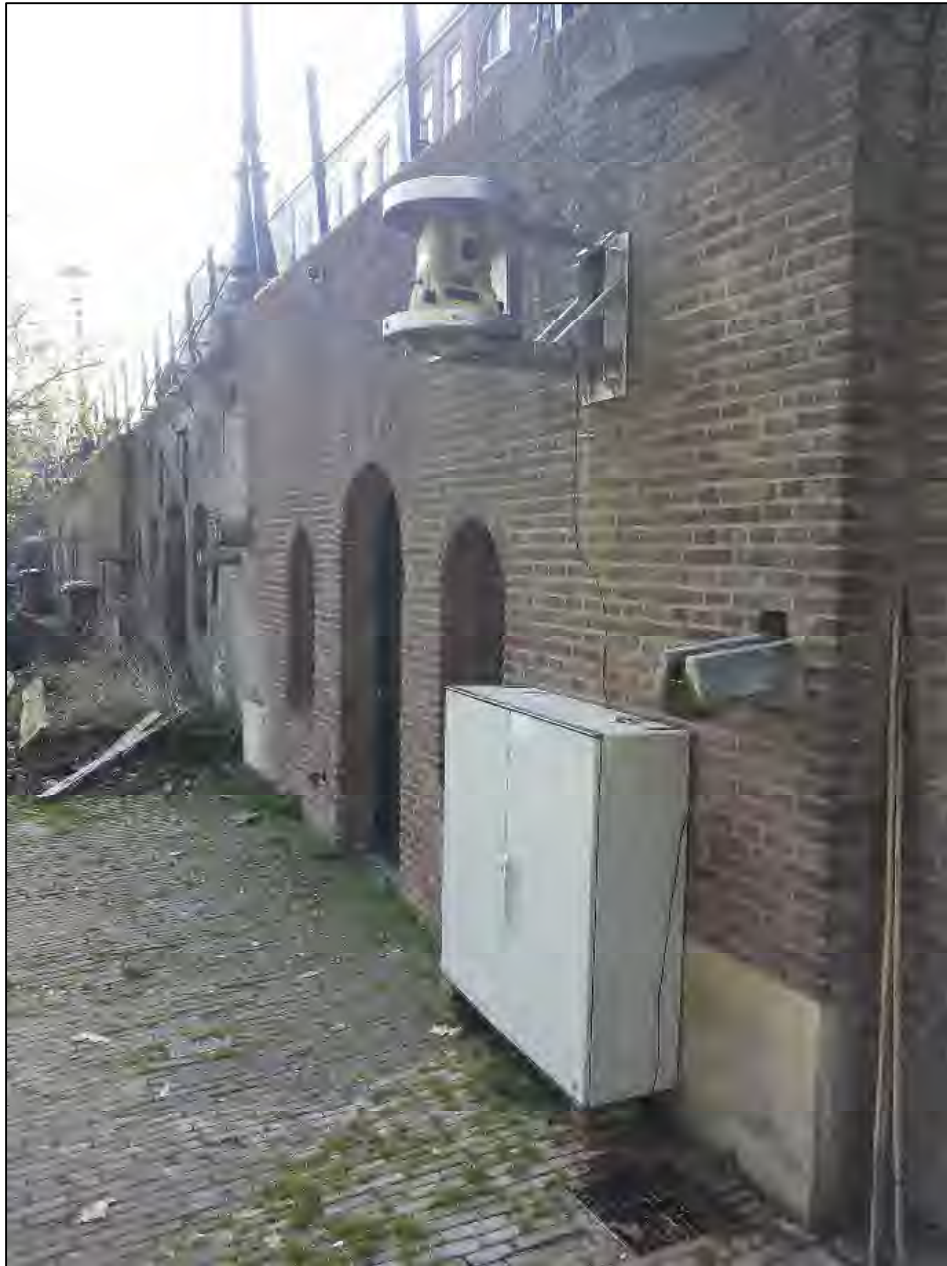
De deformatiemetingen worden uitgevoerd met een Robotic Total Stations (Leica TCA 1800). Een voorbeeldfoto hiervan is in figuur 5 weergegeven.

Figuur 5: Voorbeeldfoto Robotic Totalstation Leica TCA 1800

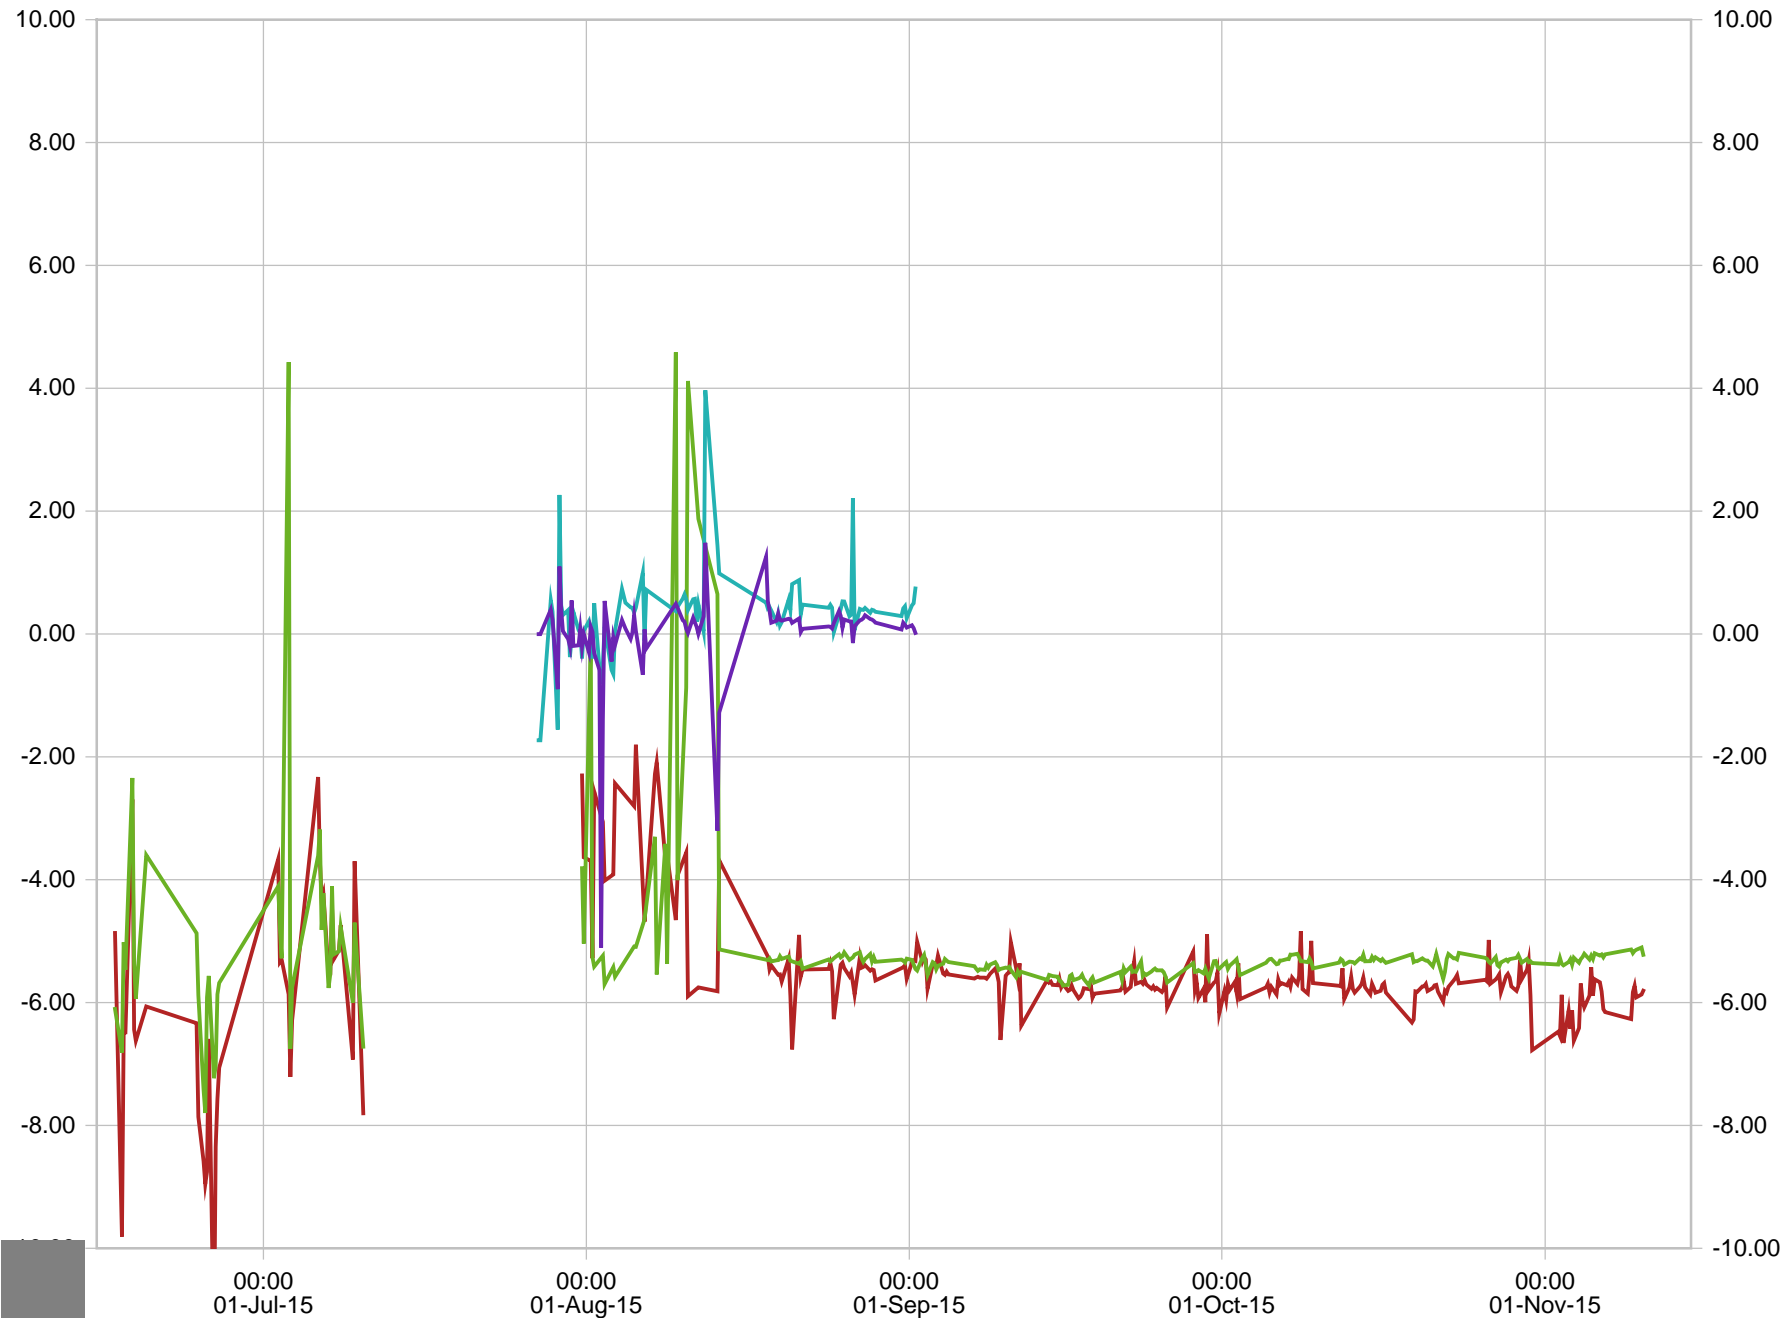
002H_002L Verplaatsing hor. / vert.CHECK - (AVERAGED DATA!)

Displacement (vY) (in mm, averaged over 4 hours)

Displacement (vZ) (in mm, averaged over 4 hours)
