Deformatiemetingen

reconstructie lage walmuren Oudegracht Rak 15 te Utrecht

Meetresultaten oostzijde

VN-58203-1 | 7 juni 2016

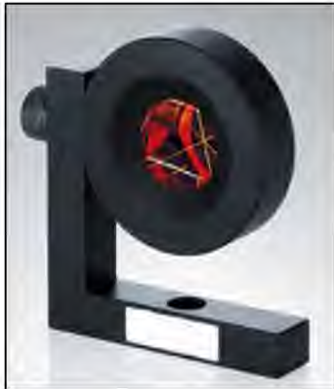
Figuur 3: Voorbeeldfoto miniprisma

Voor de deformatiemetingen wordt gebruik gemaakt van zogenaamde miniprisma's. Een voorbeeldfoto hiervan is in figuur 3 weergegeven. Een prisma is een retroreflecteerde spiegel.

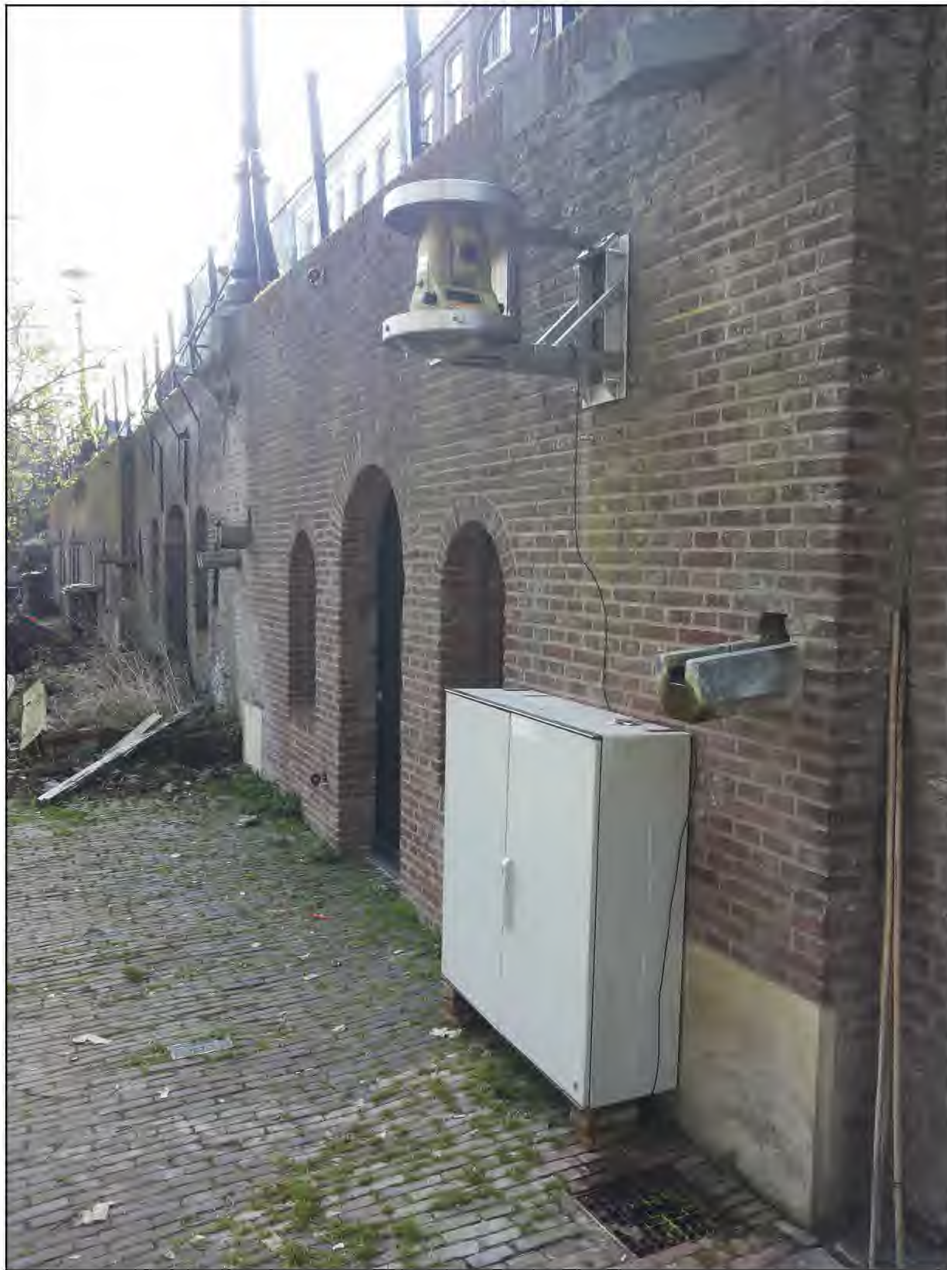
Figuur 5: Voorbeeldfoto Robotic Totalstation Leica TCA 1800

De deformatiemetingen worden uitgevoerd met een Robotic Total Stations (Leica TCA 1800). Een voorbeeldfoto hiervan is in figuur 5 weergegeven.
