Deformatiemetingen

reconstructie lage walmuren Oudegracht Rak 1 oost te Utrecht

VN-58203-3 | 27 juli 2017

Onderwerp: reconstructie lage walmuren Oudegracht Rak 1oost + 3west
+4west te Utrecht
Projectnummer: VN-58203-3
Opdrachtgever: Beens Groep
Postbus 6
8280 AA Genemuiden
Nr. opdrachtgever: bestek 142 SW 12
Datum: 27 juli 2017

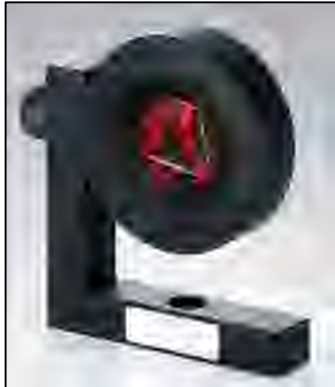
Figuur 3: Voorbeeldfoto miniprisma

Voor de deformatiemetingen wordt gebruik gemaakt van zogenaamde miniprisma's. Een voorbeeldfoto hiervan is in figuur 3 weergegeven. Een prisma is een retroreflecteerde spiegel.

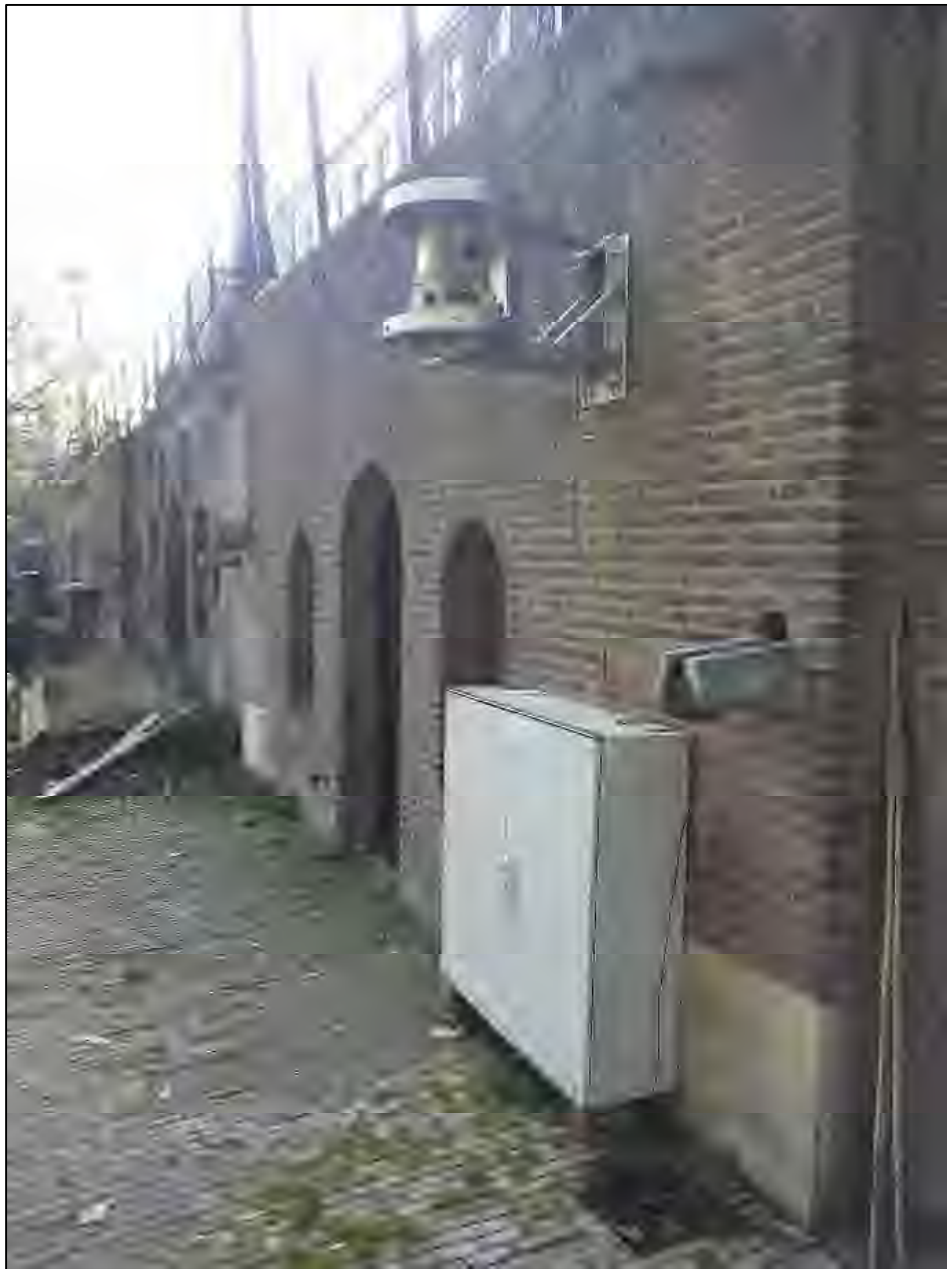
Figuur 5: Voorbeeldfoto Robotic Totalstation Leica TCA 1800

De deformatiemetingen worden uitgevoerd met een Robotic Total Stations (Leica TCA 1800). Een voorbeeldfoto hiervan is in figuur 5 weergegeven.

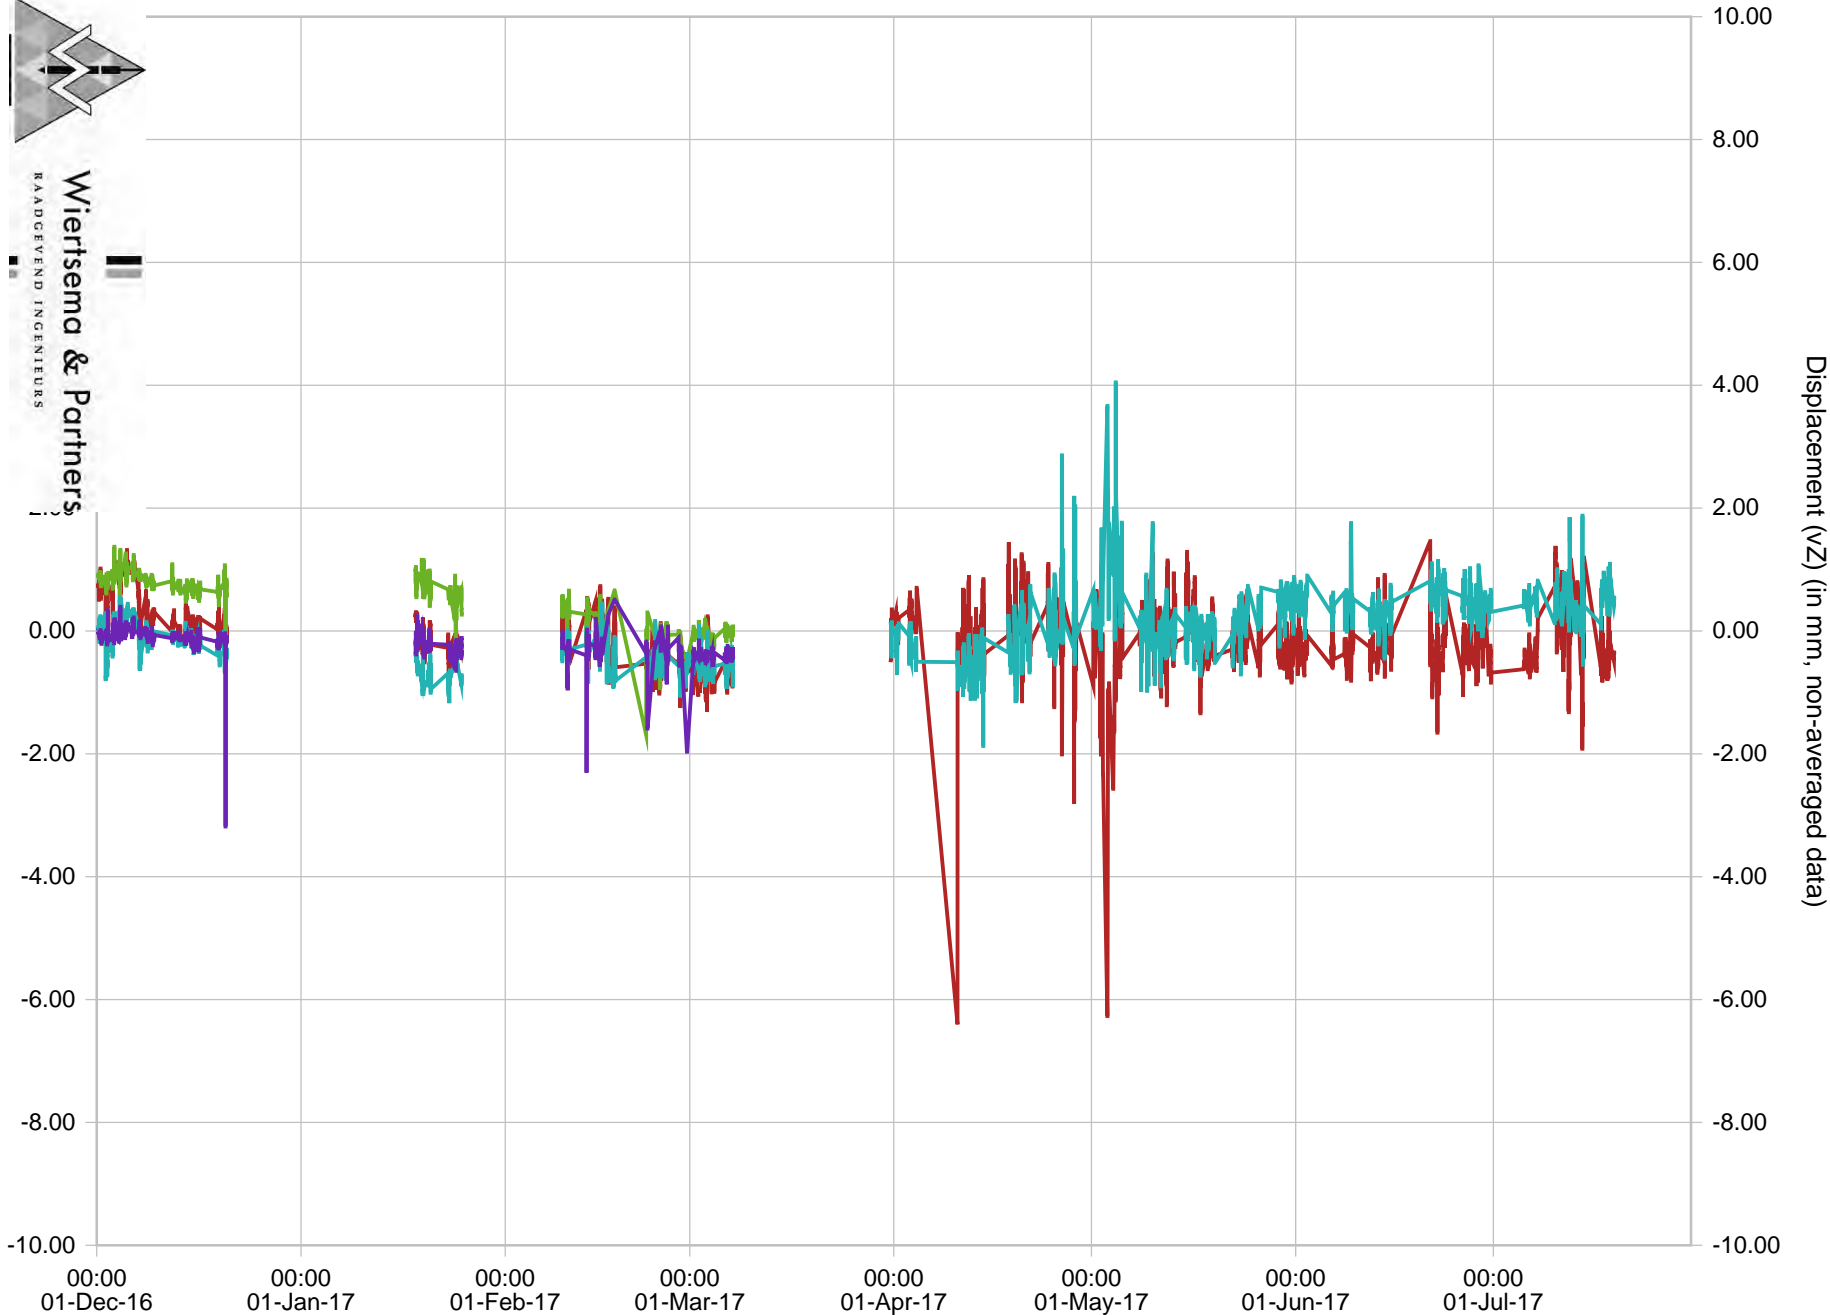
01O_029 Verpl. Hor./vert.

Displacement (vY) (in mm, non-averaged data)
