Deformatiemetingen

Reconstructie lage walmuren Oudegracht Rak 10 west +
11 west te Utrecht

Meetresultaten rak 10 westzijde

VN-58203-4 | 9 april 2018

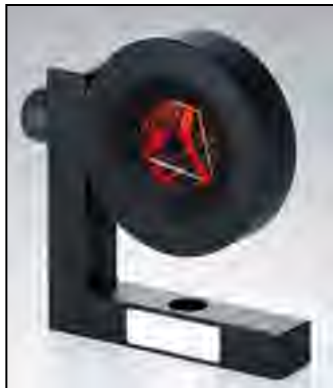
Figuur 3: Voorbeeldfoto miniprisma

Voor de deformatiemetingen wordt gebruik gemaakt van zogenaamde miniprisma's. Een voorbeeldfoto hiervan is in figuur 3 en figuur 4 weergegeven. Een prisma is een retro reflecteerde spiegel.

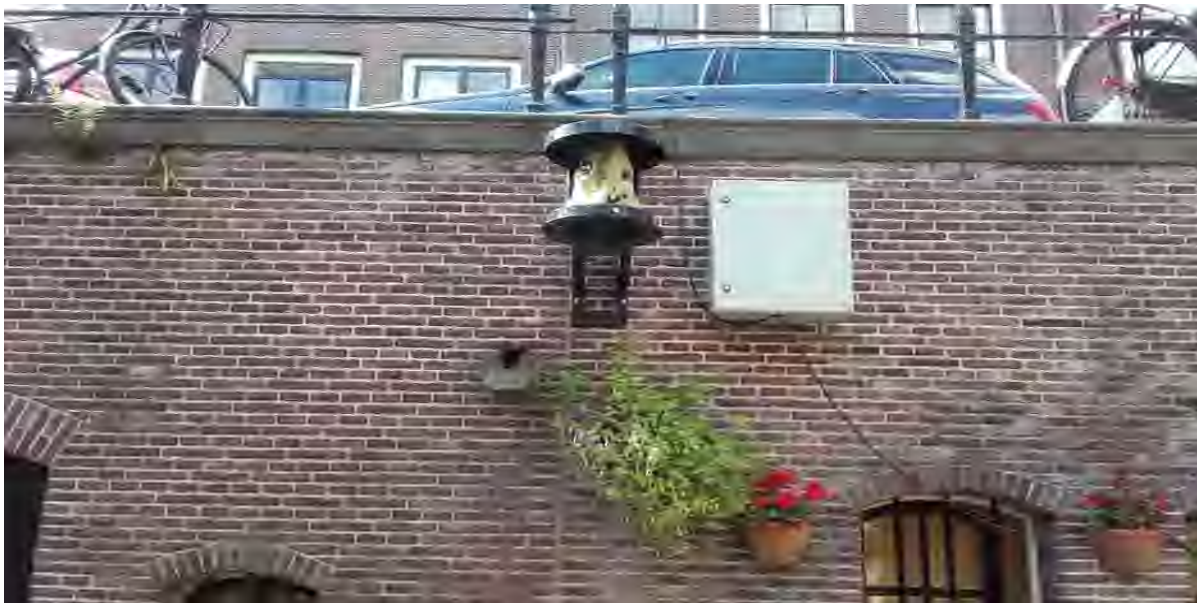
Figuur 5: Voorbeeldfoto Robotic Totalstation Leica TCA 1800

De deformatiemetingen worden uitgevoerd met Robotic Total Stations (Leica TCA 1800). Een voorbeeldfoto hiervan is in figuur 5 weergegeven.
