Deformatiemetingen

reconstructie lage walmuren Oudegracht Rak 15 te Utrecht

[Meetresultaten oostzijde](#)

VN-58203-1 | 27 juli 2017

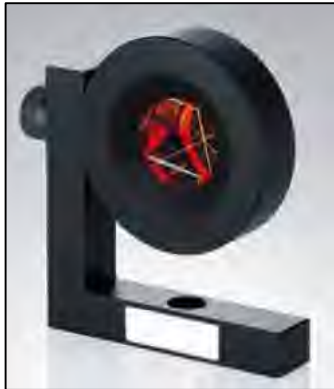
Figuur 3: Voorbeeldfoto miniprisma

Voor de deformatiemetingen wordt gebruik gemaakt van zogenaamde miniprisma's. Een voorbeeldfoto hiervan is in figuur 3 weergegeven. Een prisma is een retroreflecteerde spiegel.

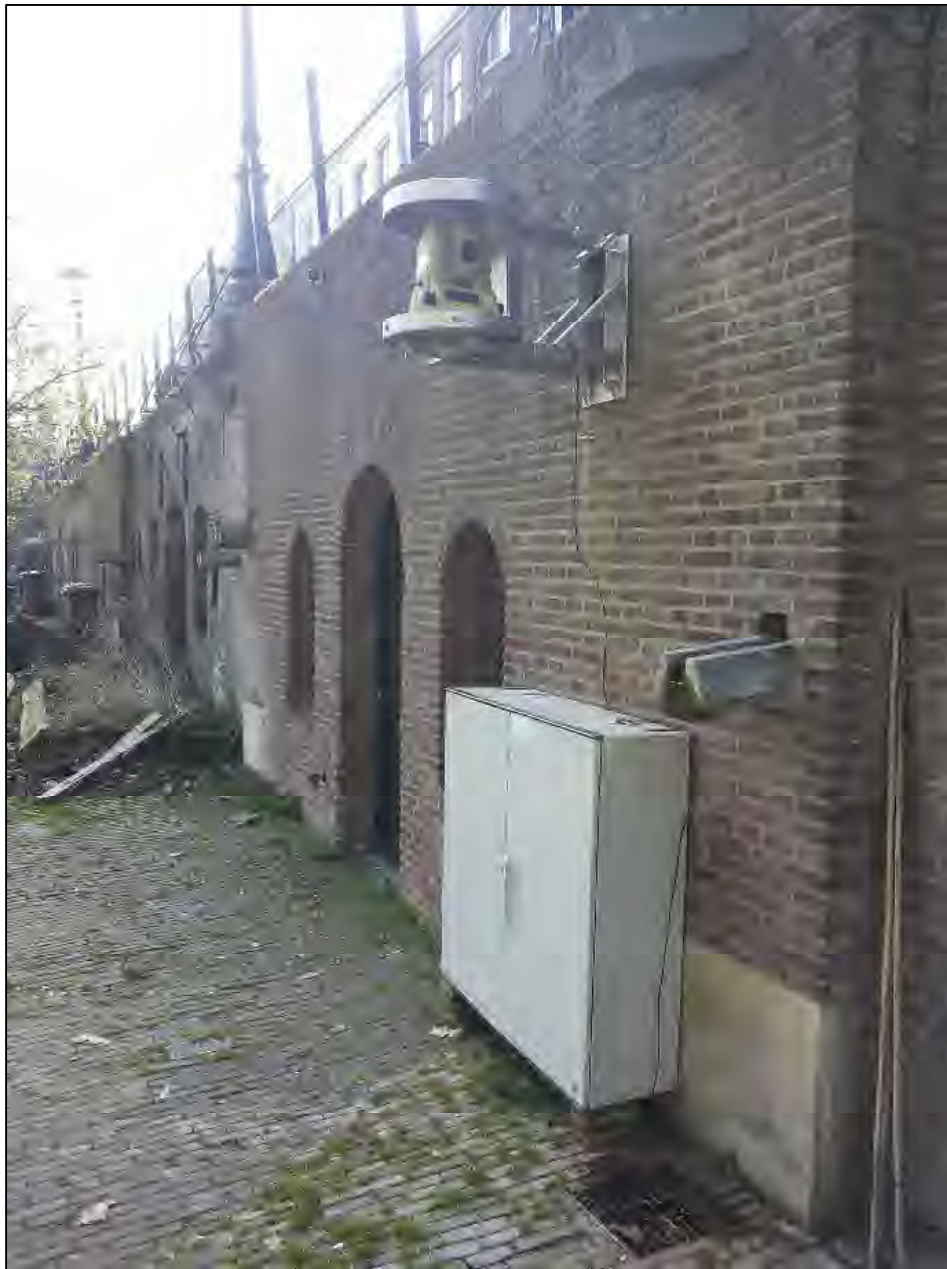
Figuur 5: Voorbeeldfoto Robotic Totalstation Leica TCA 1800

De deformatiemetingen worden uitgevoerd met een Robotic Total Stations (Leica TCA 1800). Een voorbeeldfoto hiervan is in figuur 5 weergegeven.
