Deformatiemetingen

Reconstructie lage walmuren Oudegracht rak 12 t/m 15
te Utrecht

Meetresultaten rak 15 westzijde (deel zuid)

VN-58203-1 | 1 mei 2018

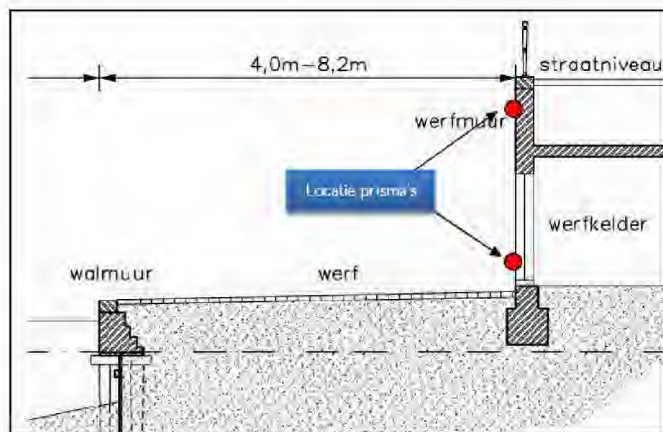
Figuur 1: locaties prisma's op de werfmuur [Bron: Monitoringsplan CRUX RA15175b1]

De prisma's op de werfkelderdermuur (buitenzijde) zijn om de ca. 5 meter zowel boven als onderaan de werfkelderdermuur geplaatst. Prisma's zijn zo geplaatst dat er tijdens de werkzaamheden voldoende zicht voor het meetequiptement (Total Station) op de meetprisma is. In figuur 2 staan de monitoringspunten weergegeven.

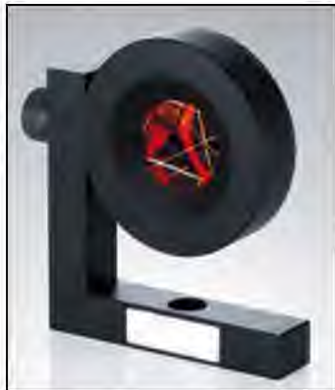
Figuur 3: Voorbeeldfoto miniprisma

Voor de deformatiemetingen wordt gebruik gemaakt van zogenaamde miniprisma's. Een voorbeeldfoto hiervan is in figuur 3 en figuur 4 weergegeven. Een prisma is een retroreflecteerde spiegel.

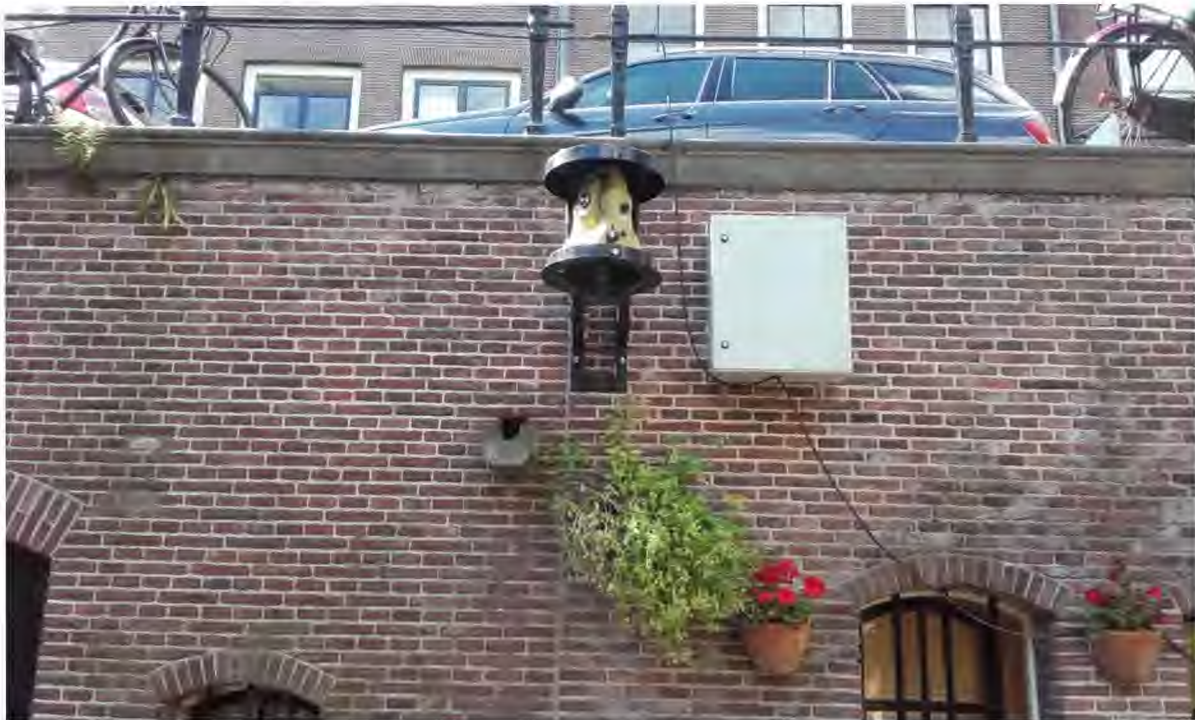
Figuur 5: Voorbeeldfoto Robotic Totalstation Leica TCA 1800

De deformatiemetingen worden uitgevoerd met Robotic Total Stations (Leica TCA 1800). Een voorbeeldfoto hiervan is in figuur 5 weergegeven.

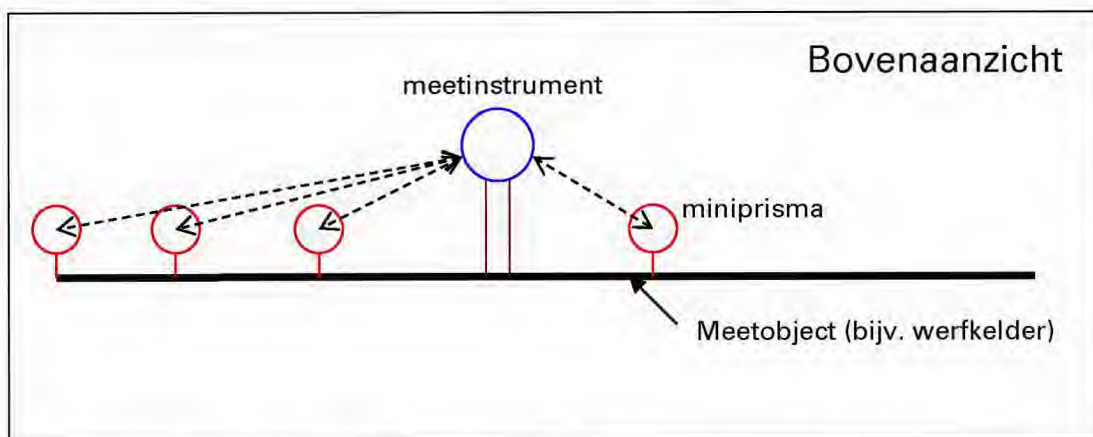
Figuur 6: Schematische weergave meetmethodiek

De miniprisma's zijn op de betreffende locaties aangebracht. Het meetinstrument (Total Station) wordt met een beugel aan de muur bevestigd.

Gezien het risico dat de renovatiewerkzaamheden het meetwerk belemmeren, zal het meetinstrument aan dezelfde zijde worden geplaatst, als de werkzaamheden worden uitgevoerd. In figuur 6 hieronder is dit schematisch weergegeven.

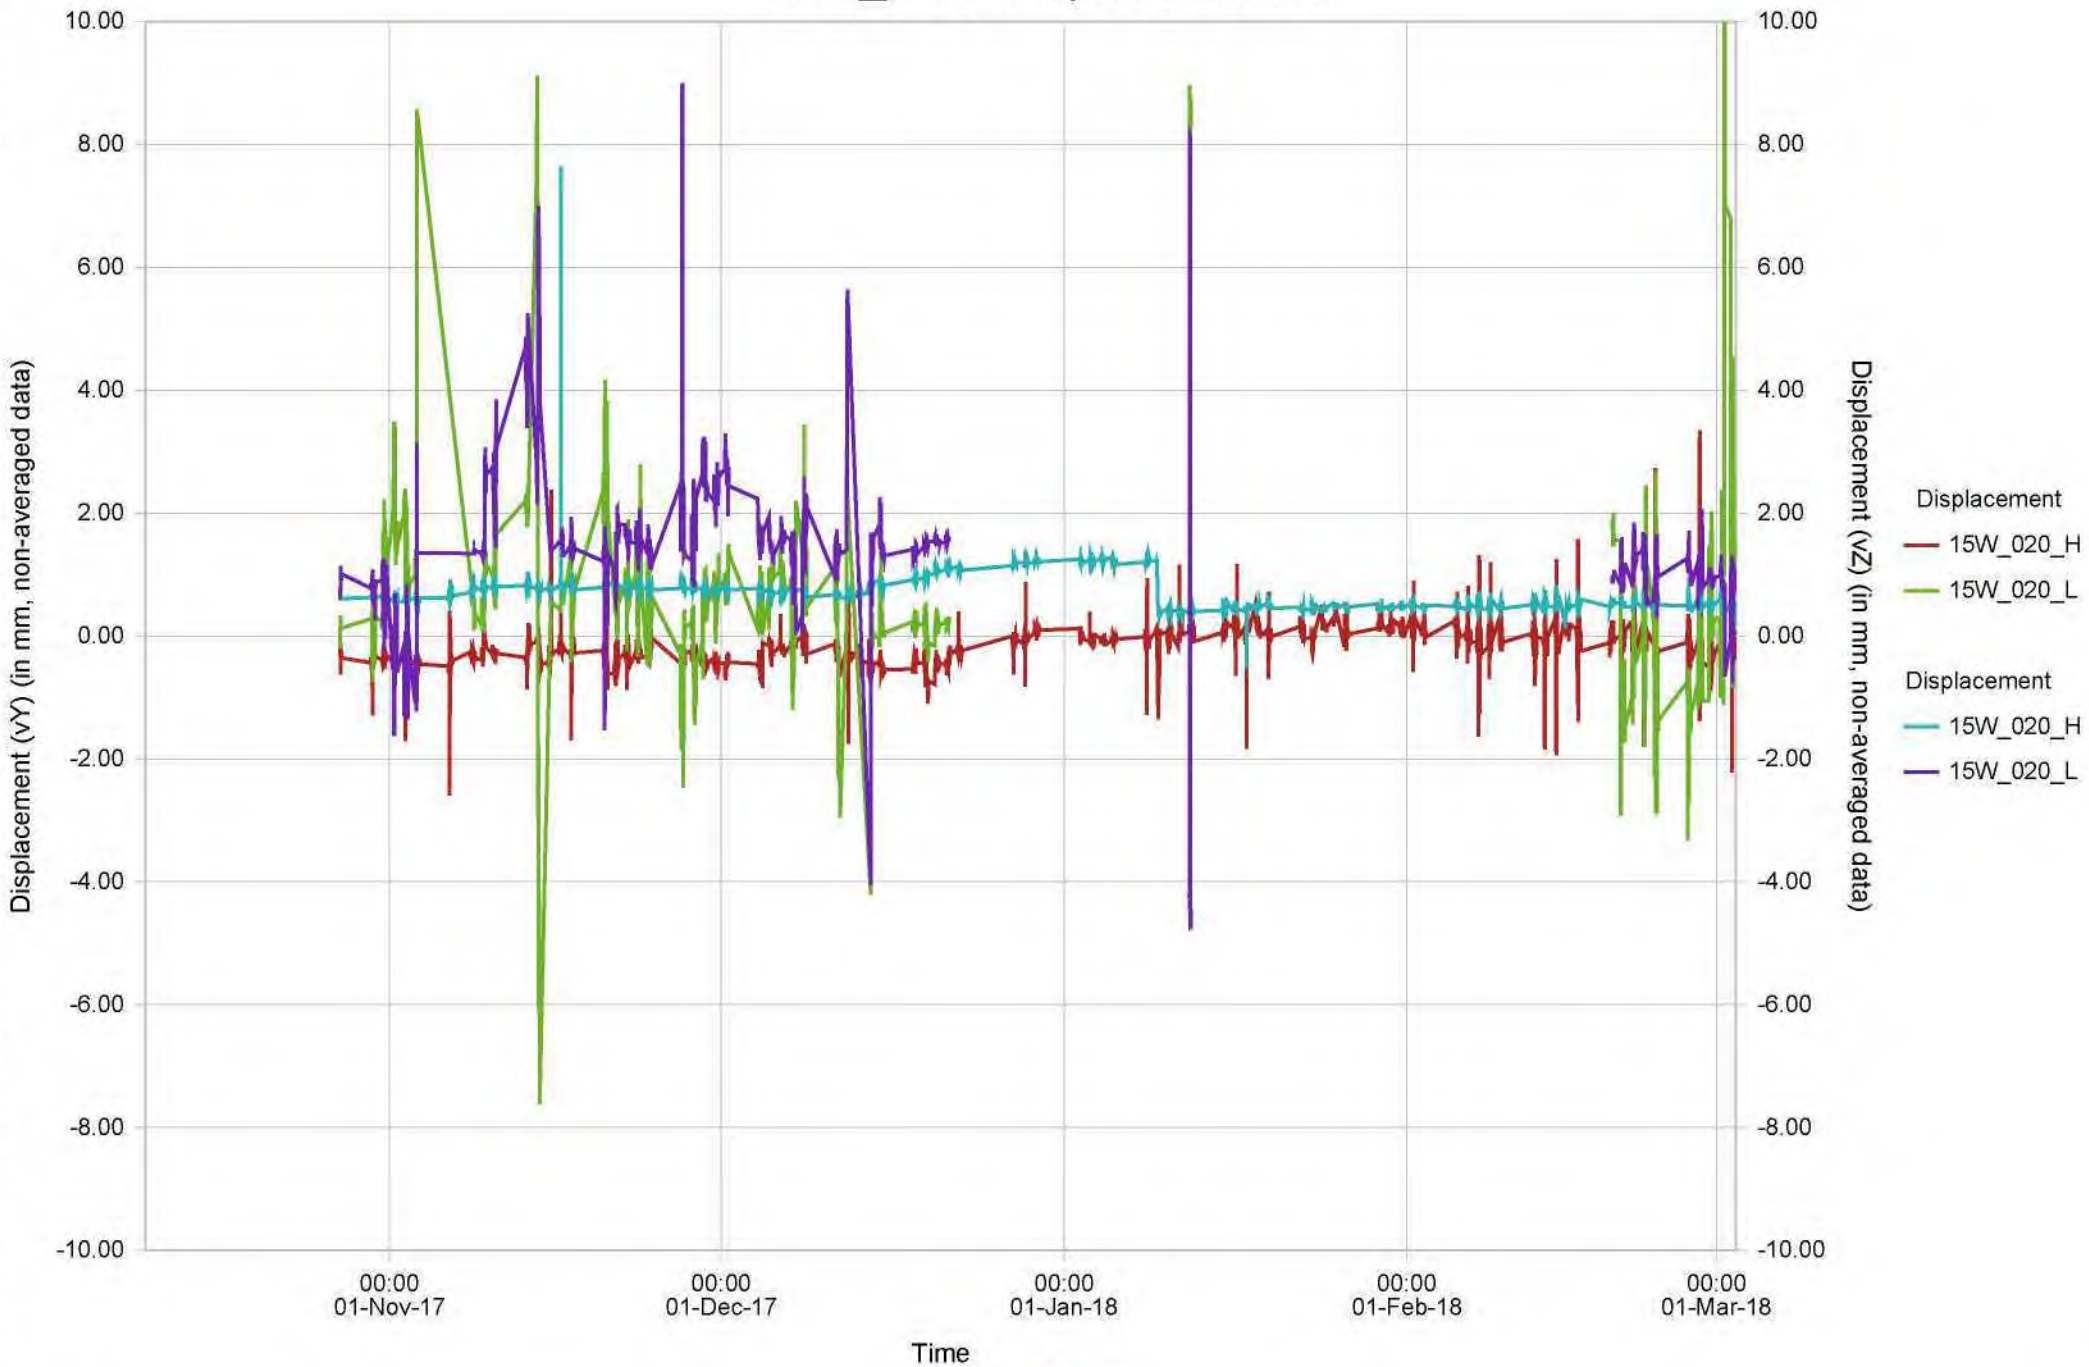
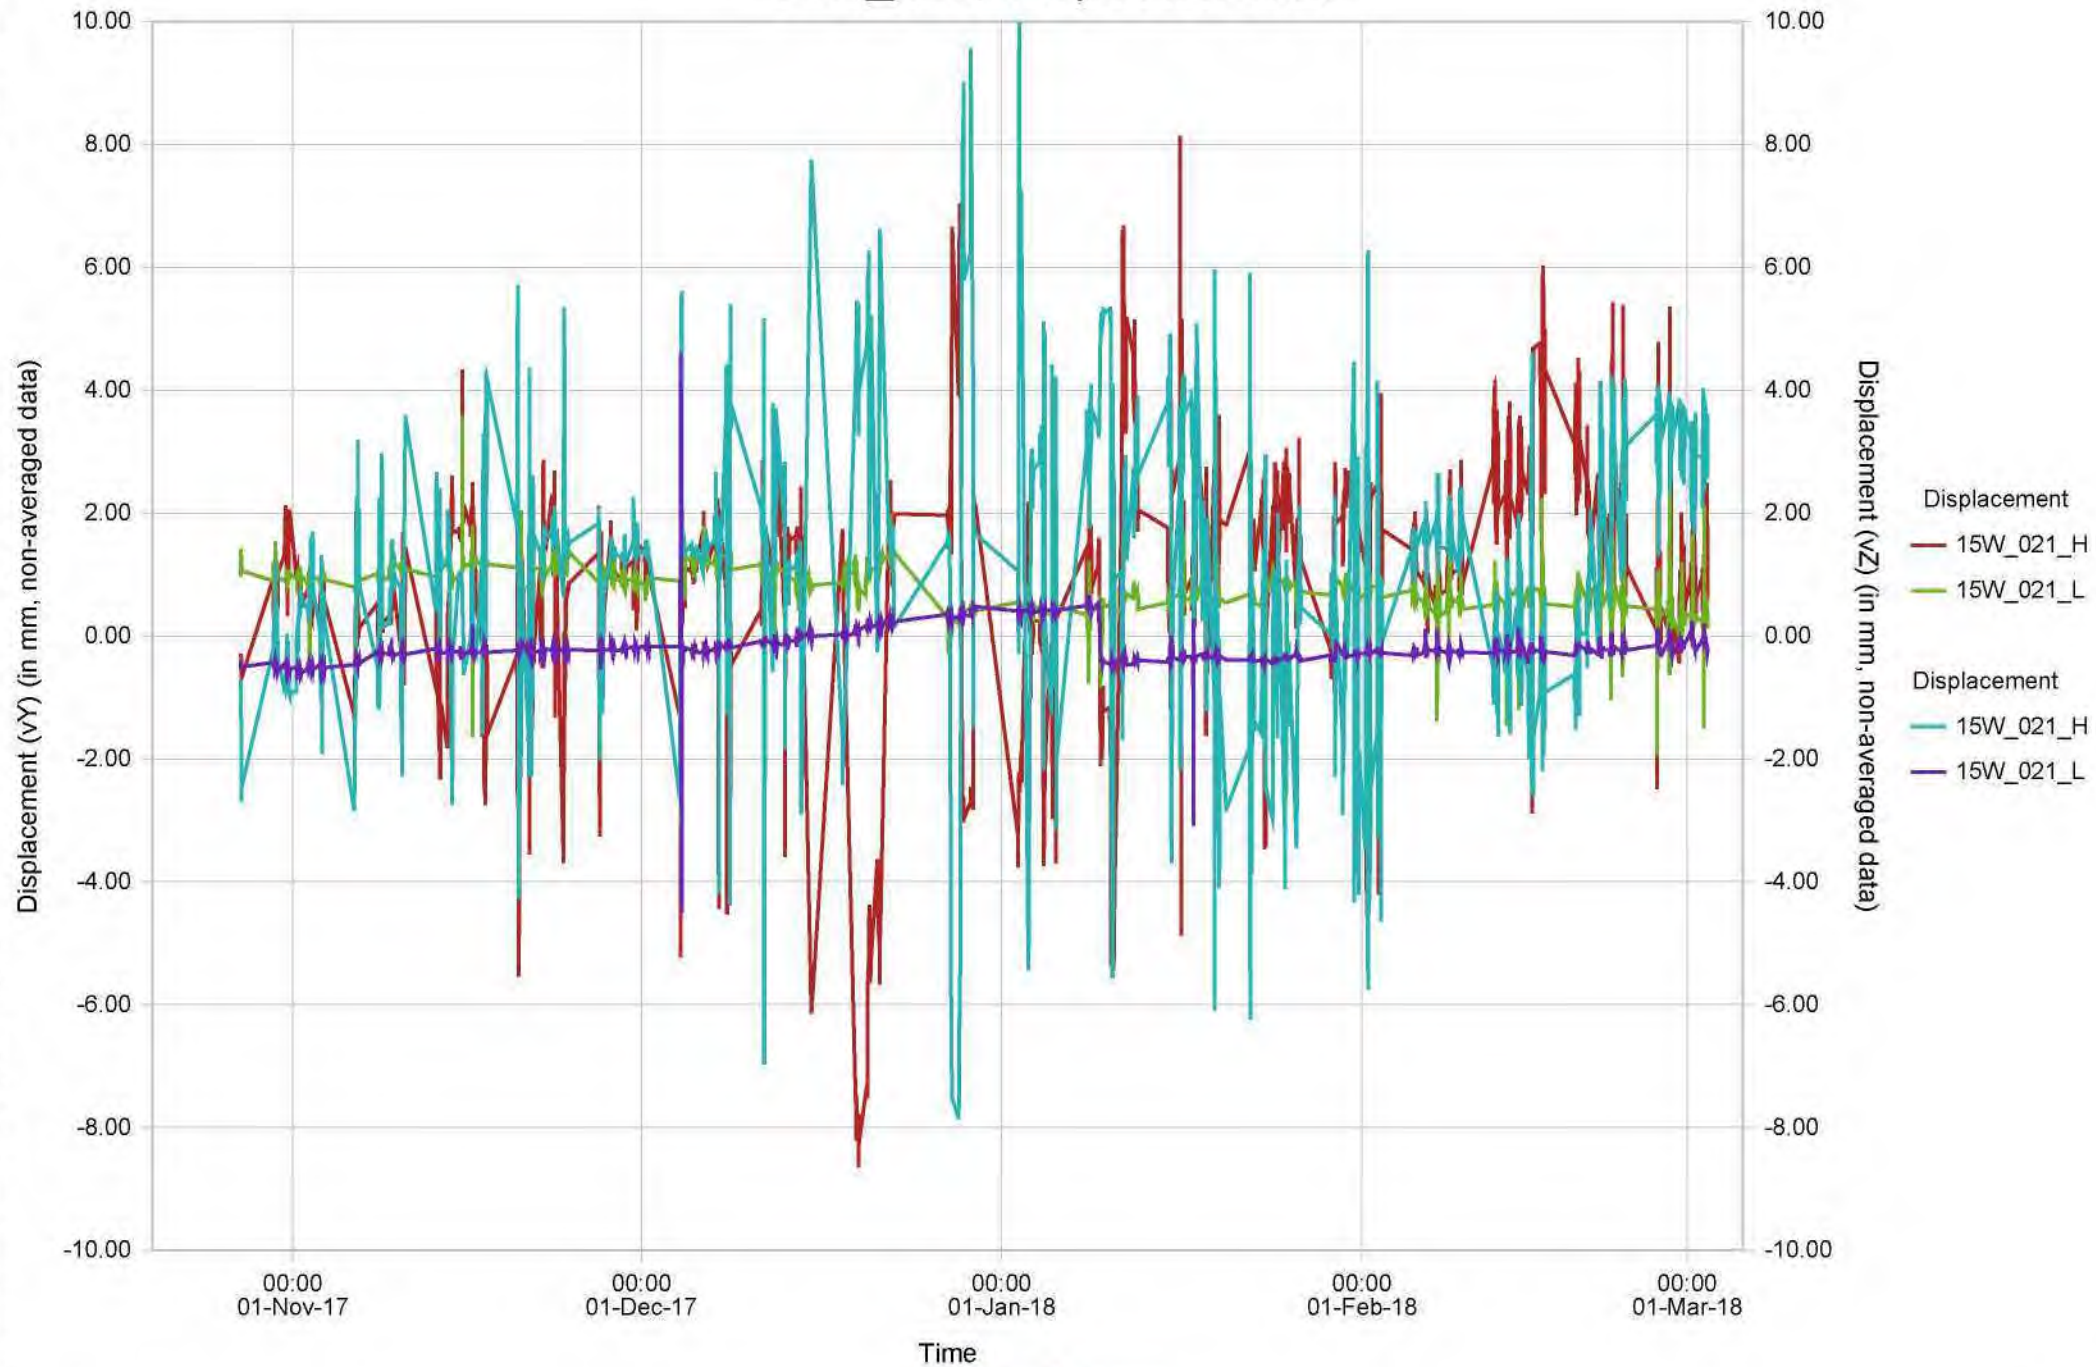
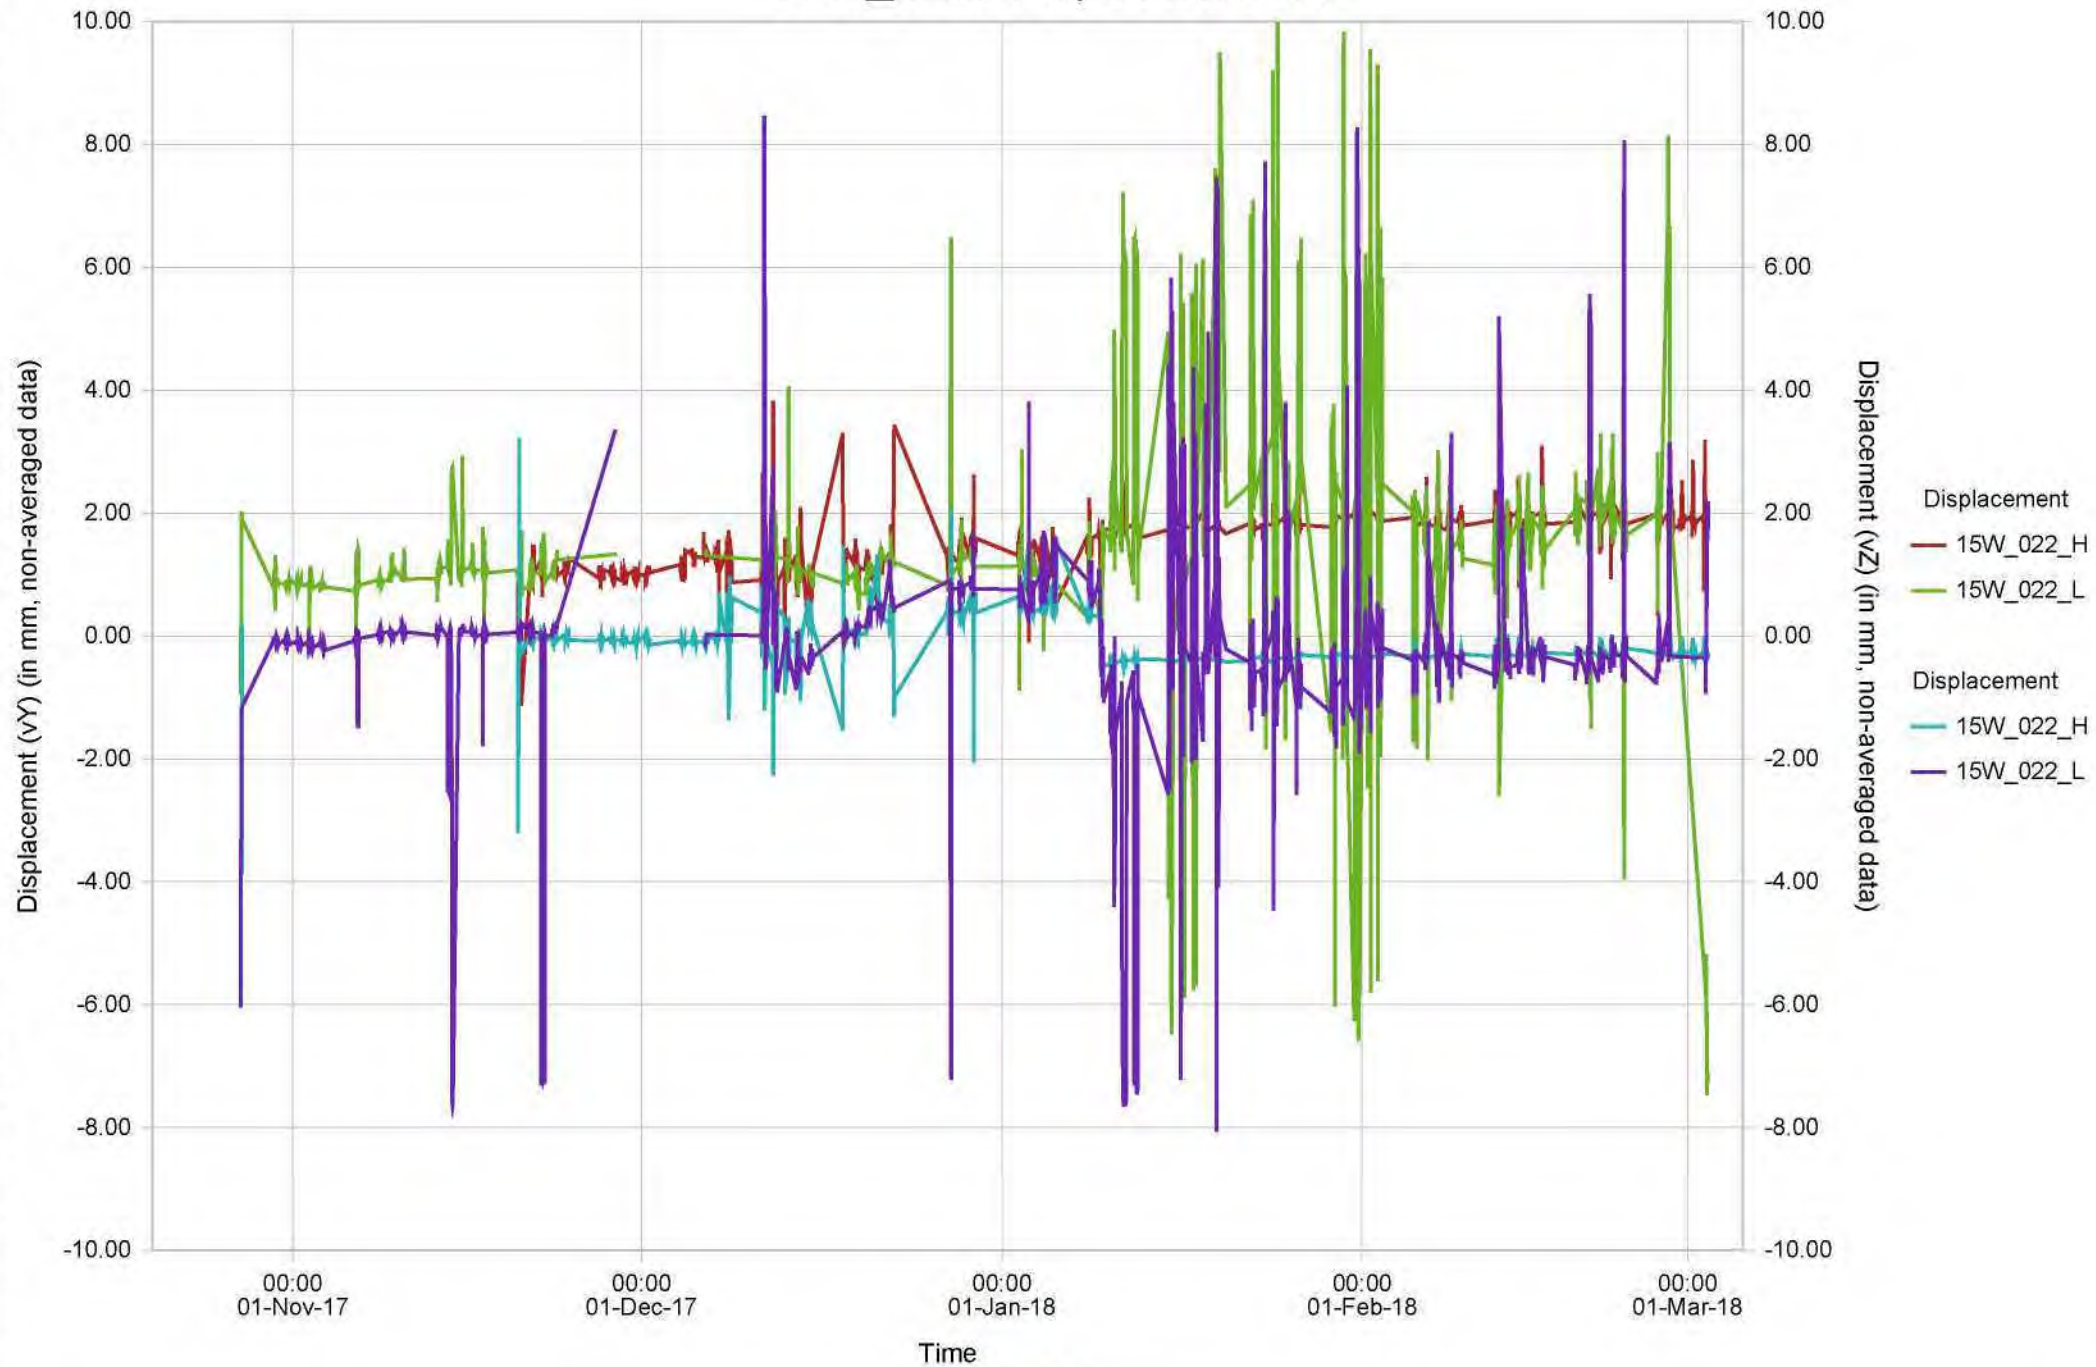
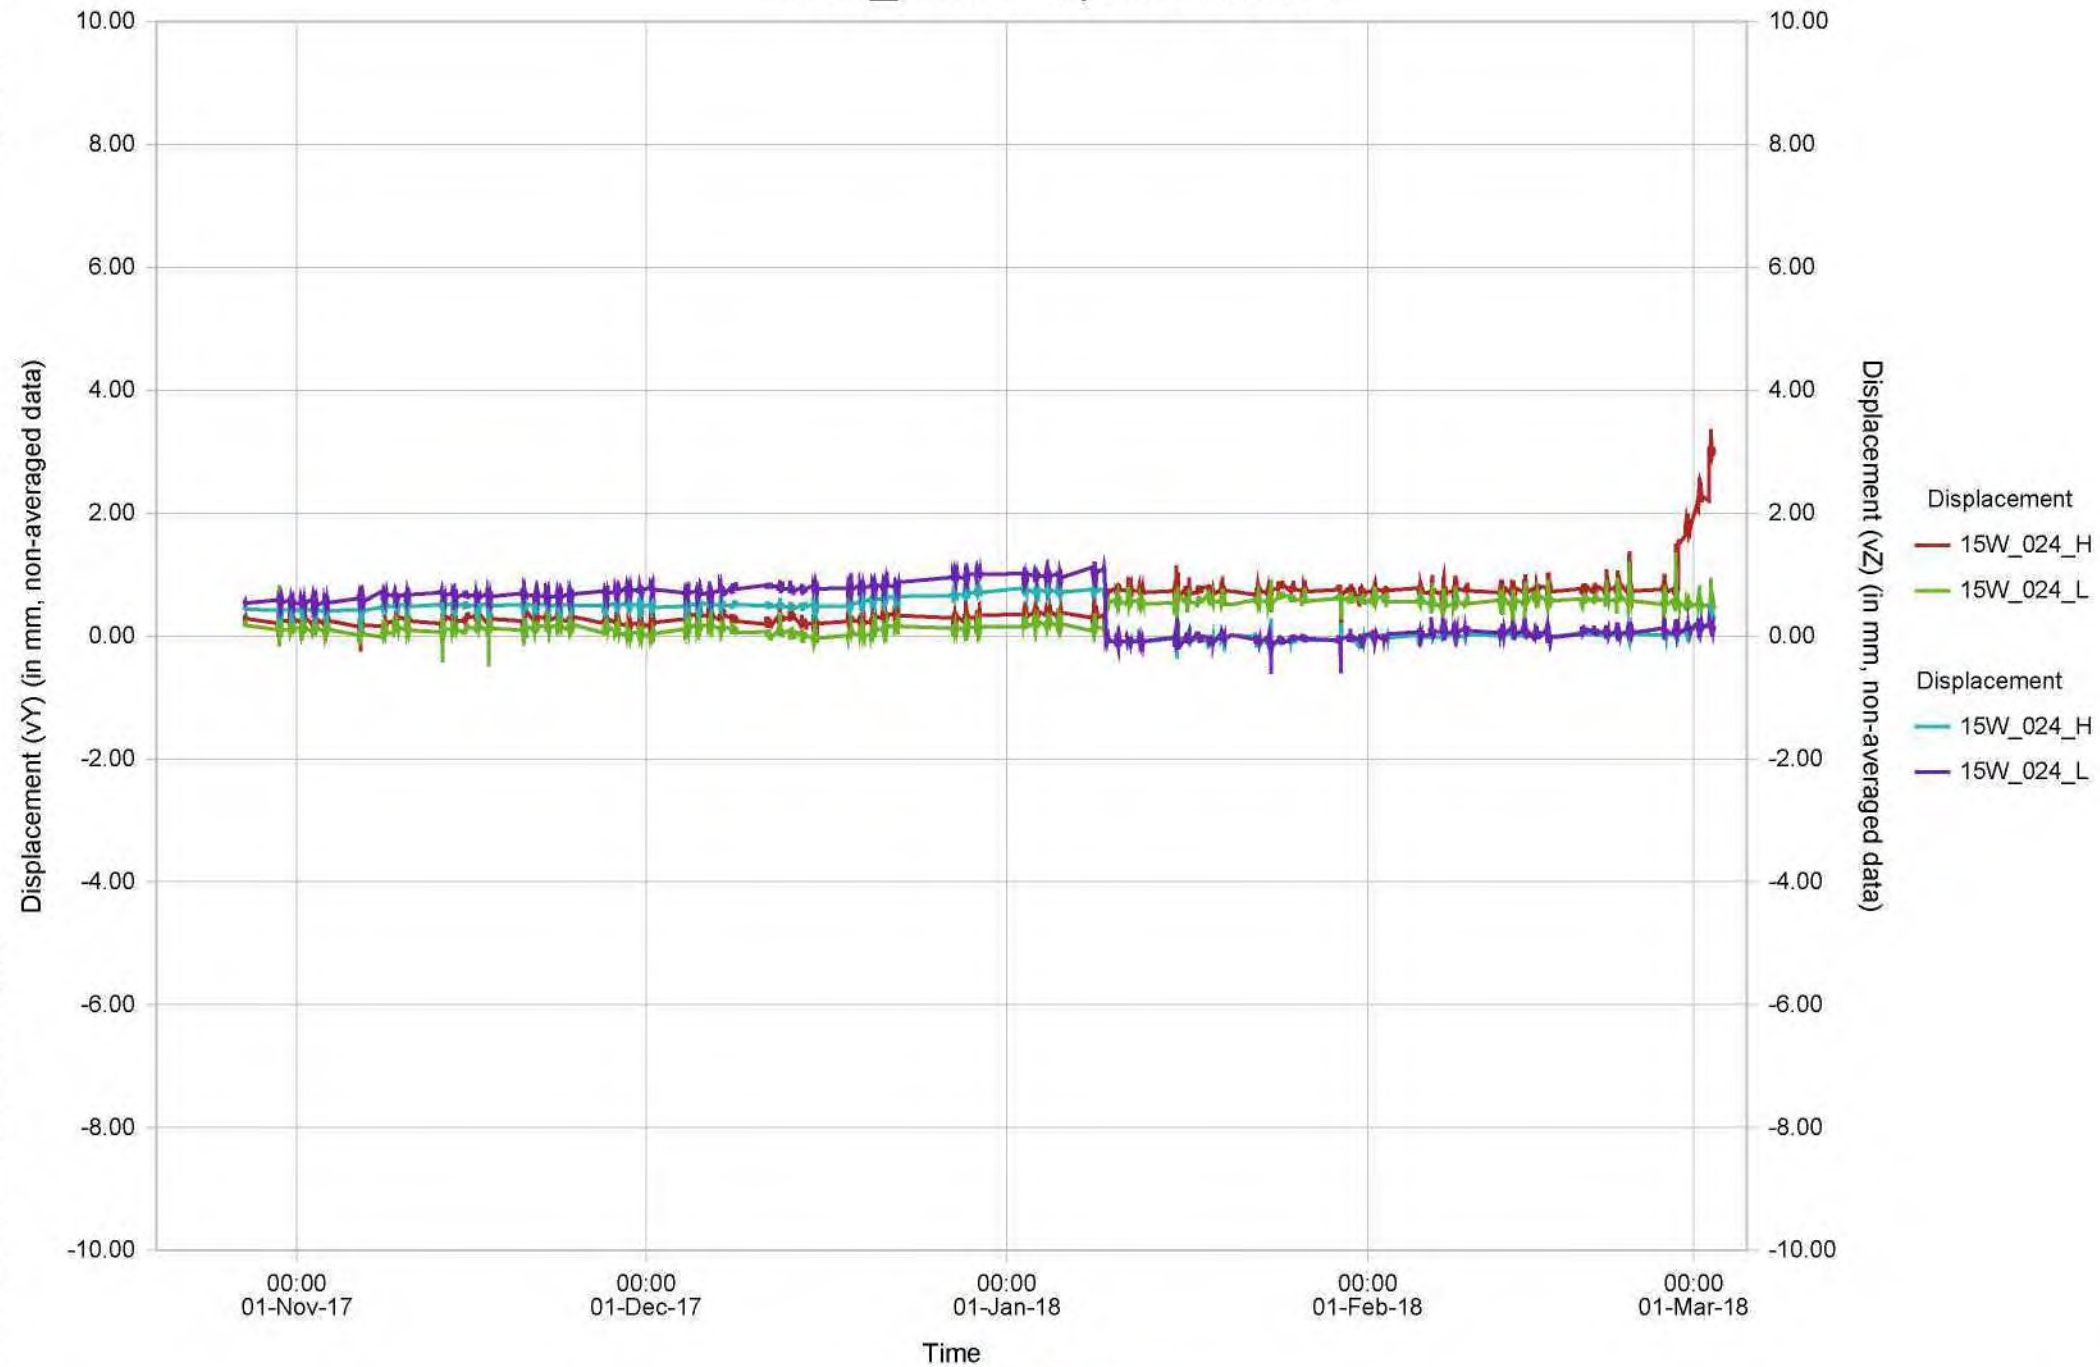
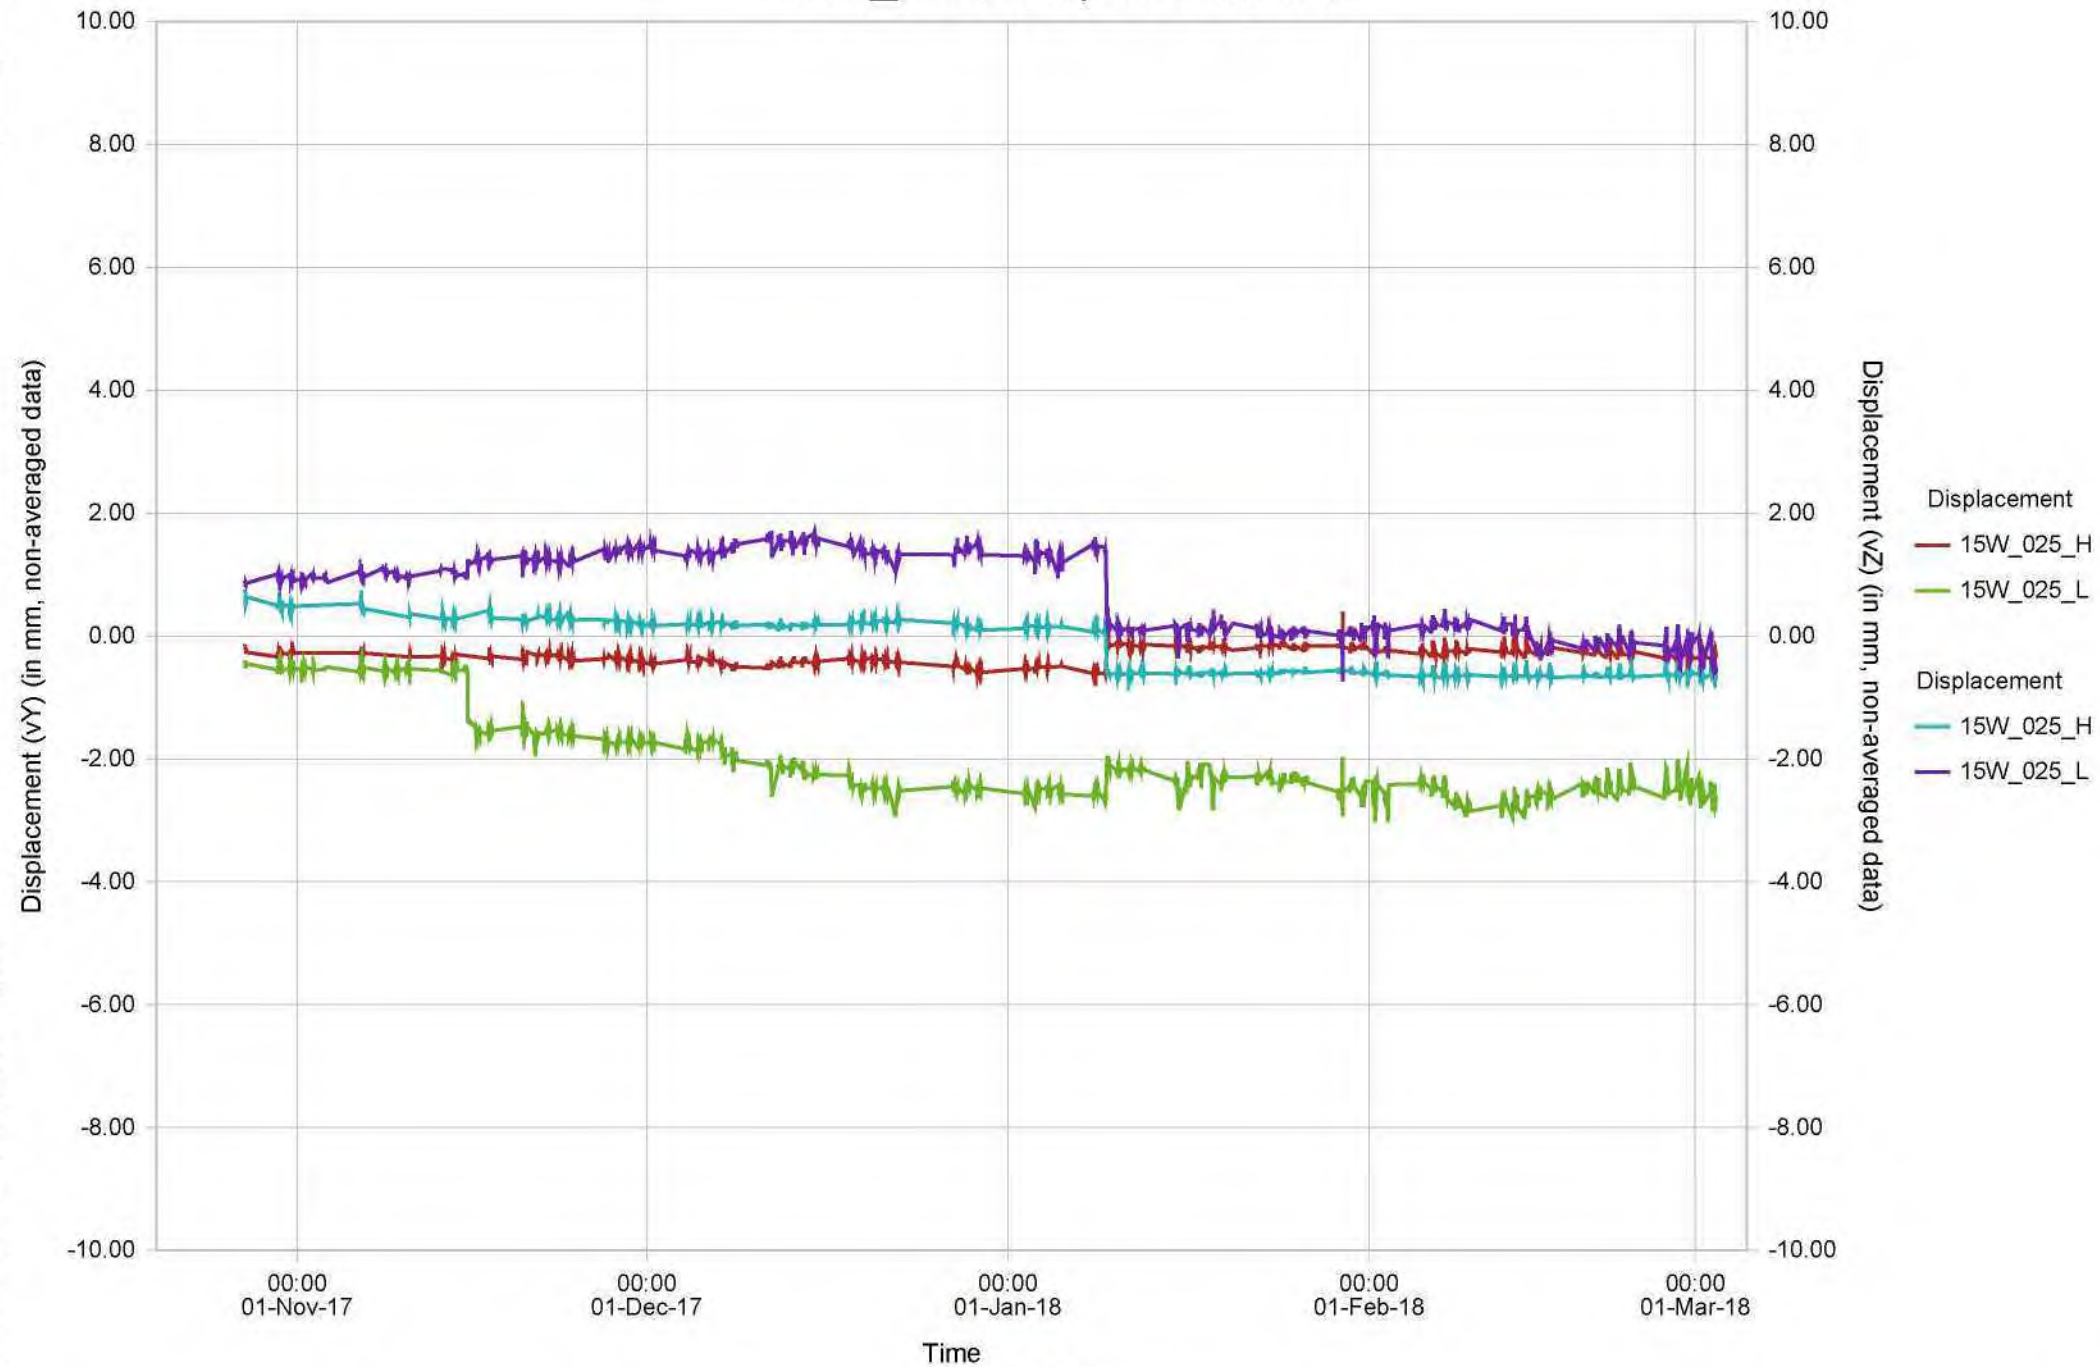
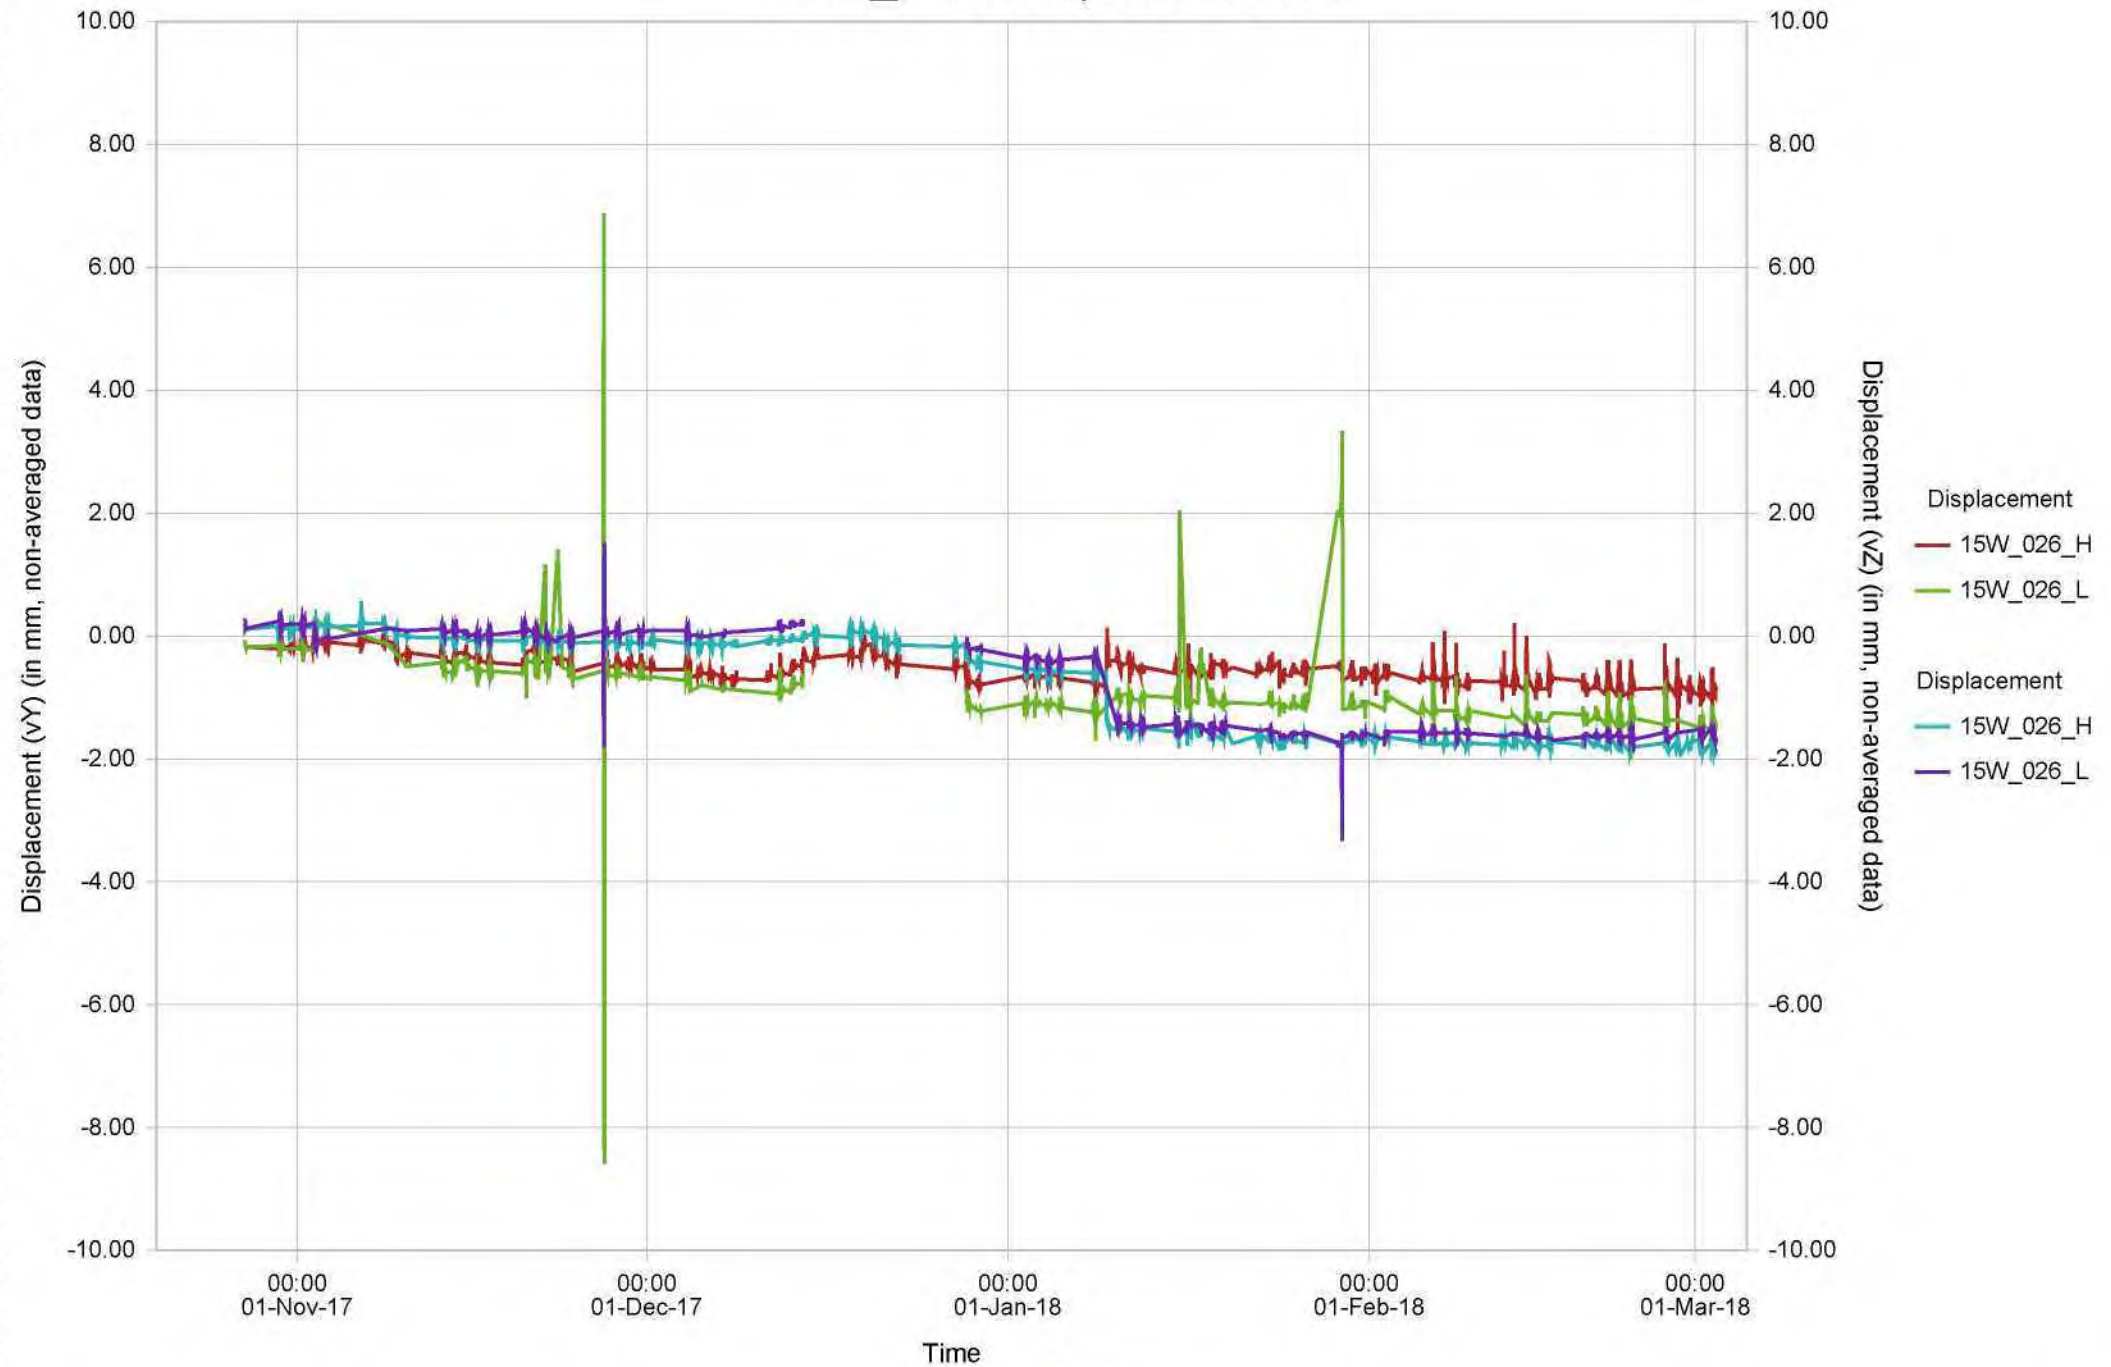
De meetgegevens zijn weergegeven in bijlage 1. De punten worden om het kwartier gemeten, maar de weergave in de grafieken is een gemiddelde over de dag. Ten aanzien van de meetgegevens dienen de onderstaande punten te worden meegenomen in de beschouwing:

Op basis van de meetresultaten, met in achtneming van de in paragraaf 5.2 beschreven analyse van de meetresultaten, kan worden geconcludeerd dat de werkzaamheden uitgevoerd langs de Oudegracht rak 15-west, binnen de aangegeven grenswaarden zijn gebleven en daarmee schade, ten gevolge van de werkzaamheden, ontstaan door te veel deformaties, kan worden uitgesloten.
