Deformatiemetingen

Reconstructie lage walmuren Oudegracht rak 12 t/m 15
te Utrecht

Meetresultaten rak 15 westzijde (deel zuid)

VN-58203-1 | 1 mei 2018

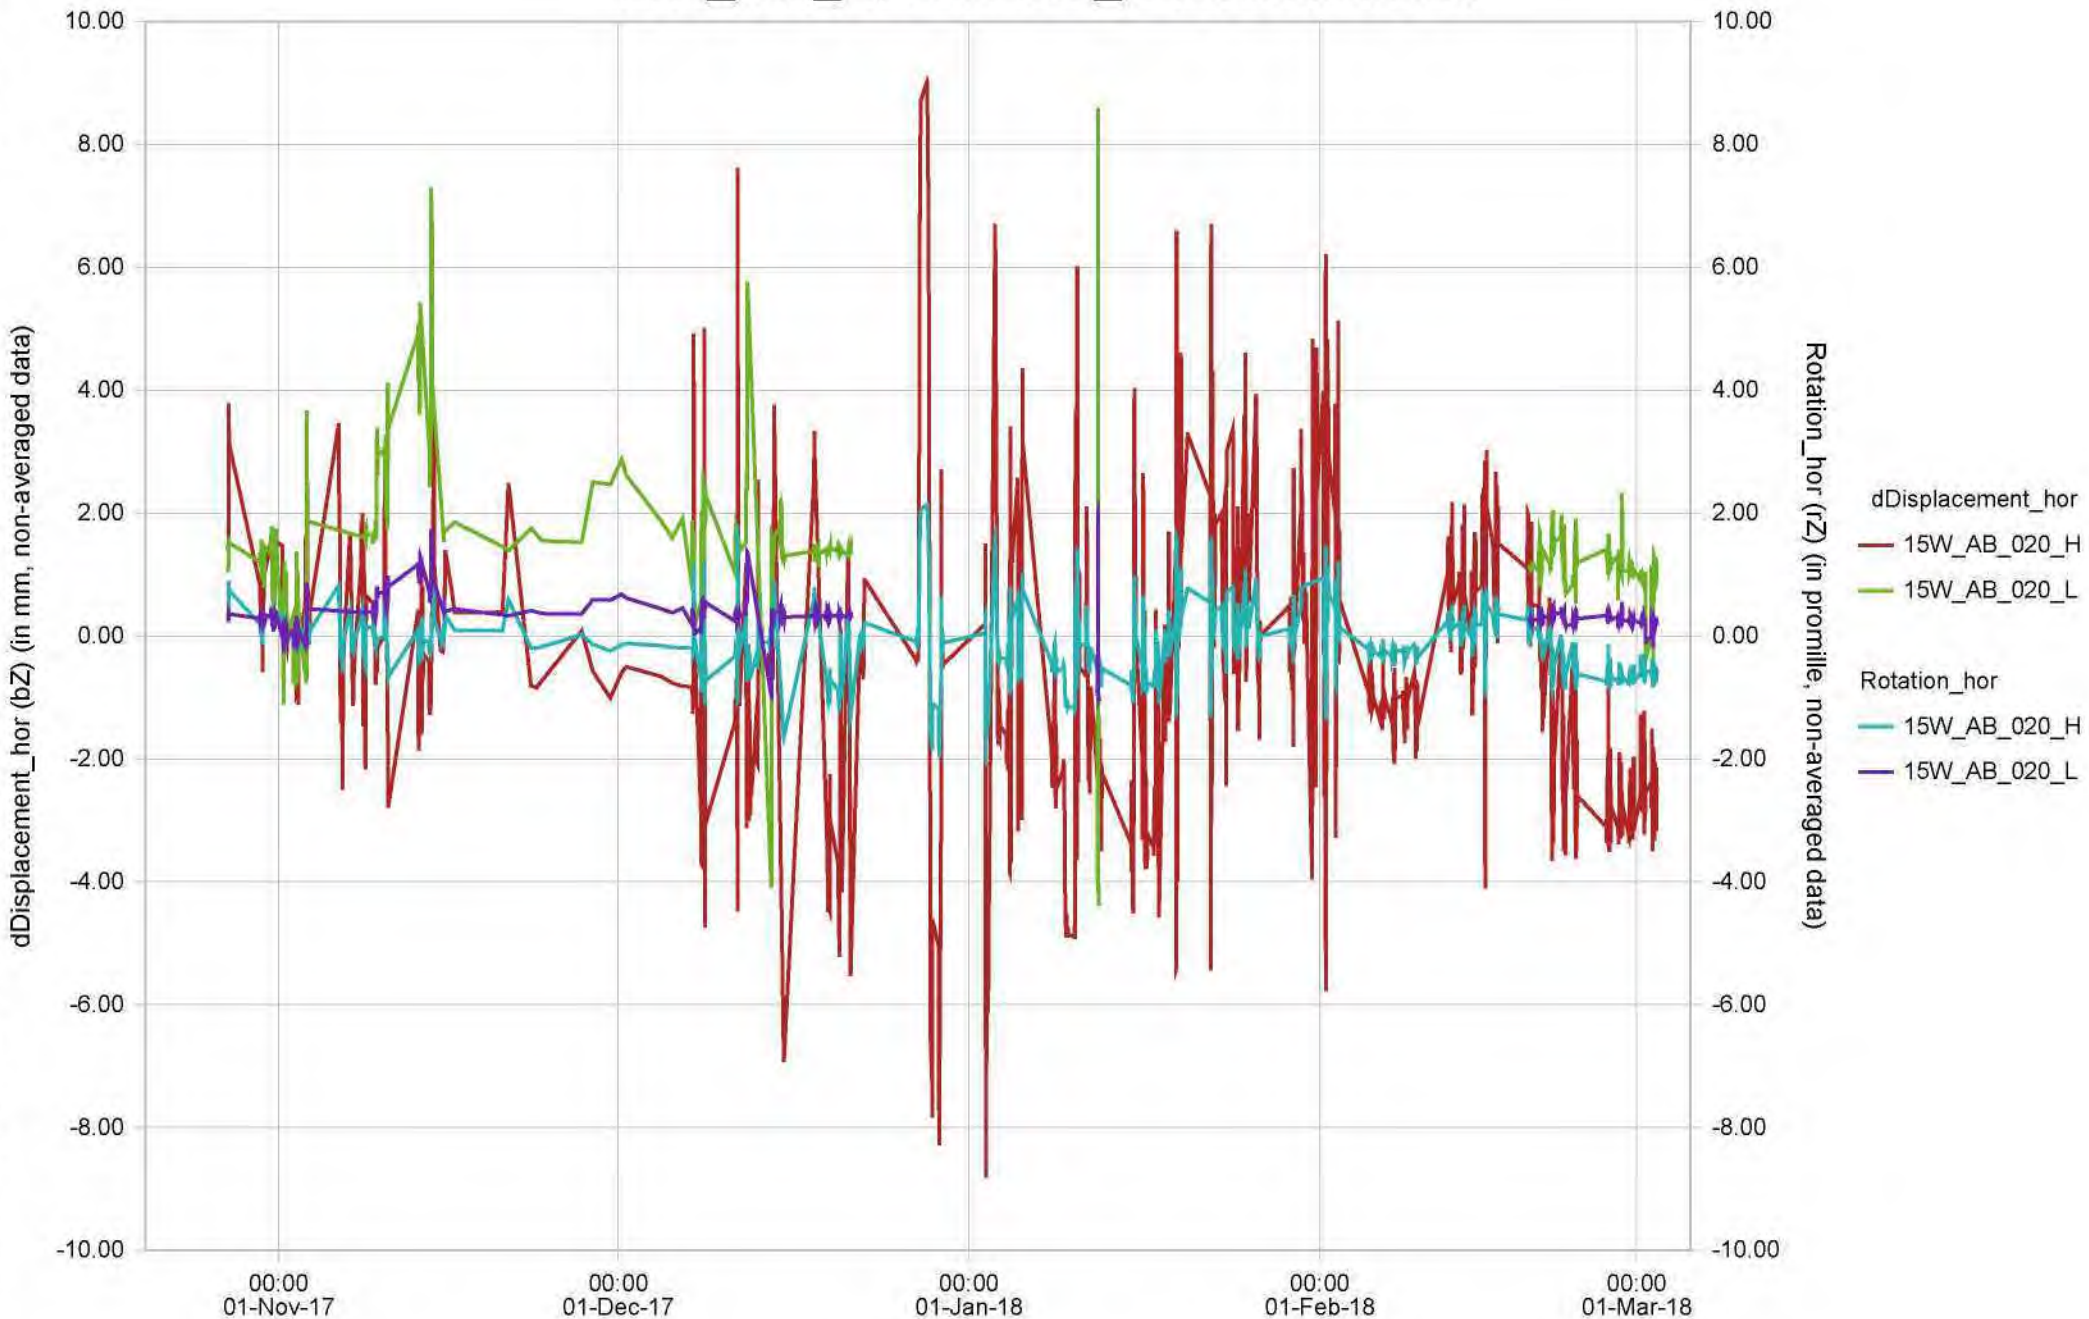
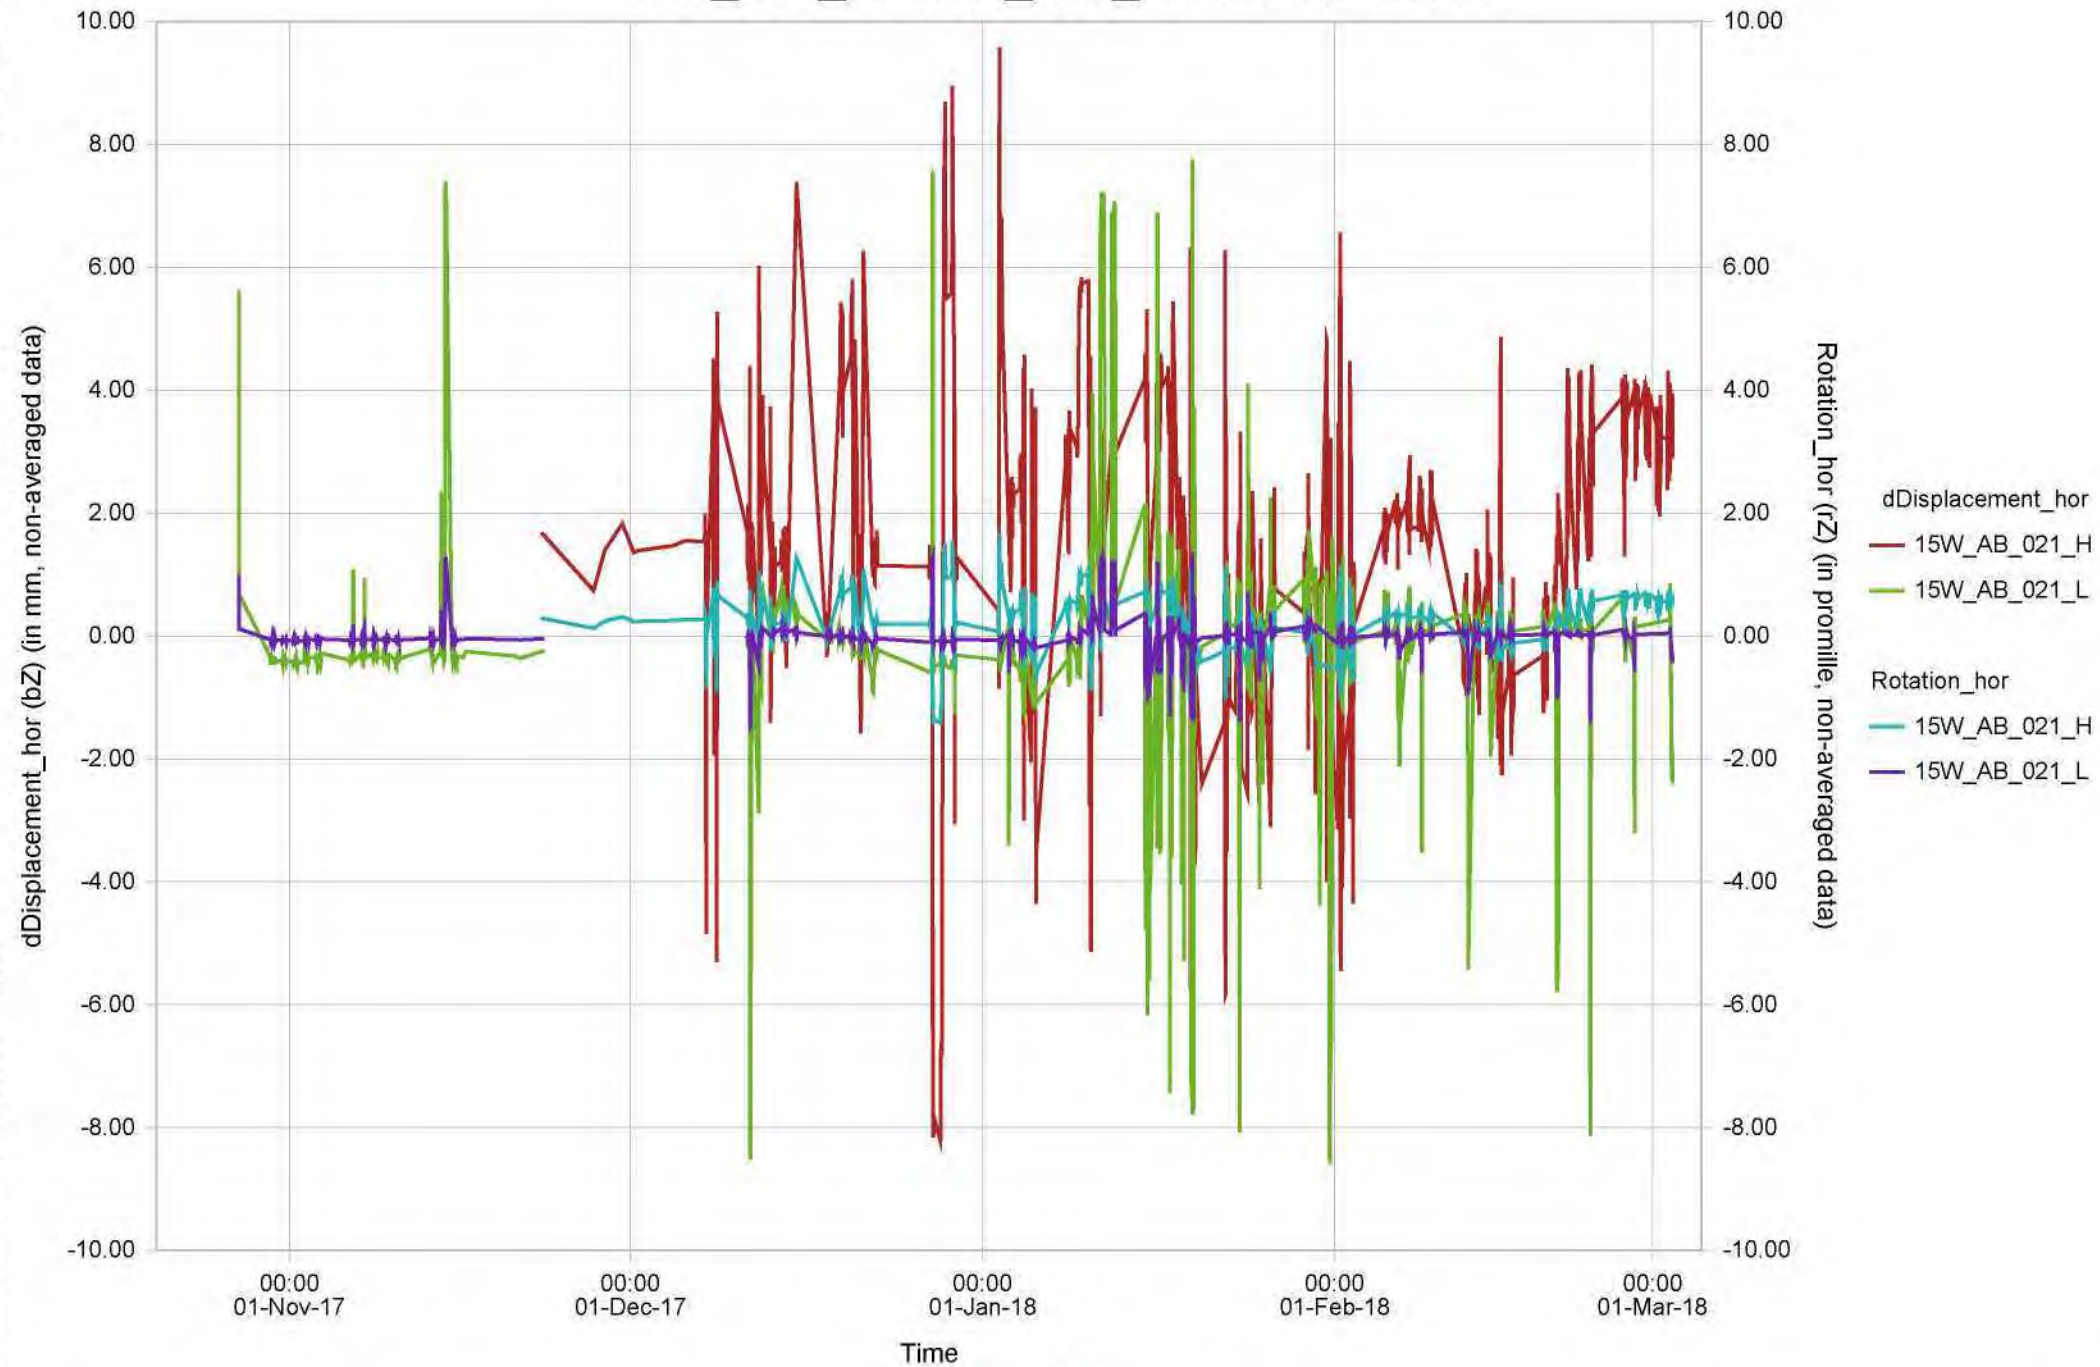
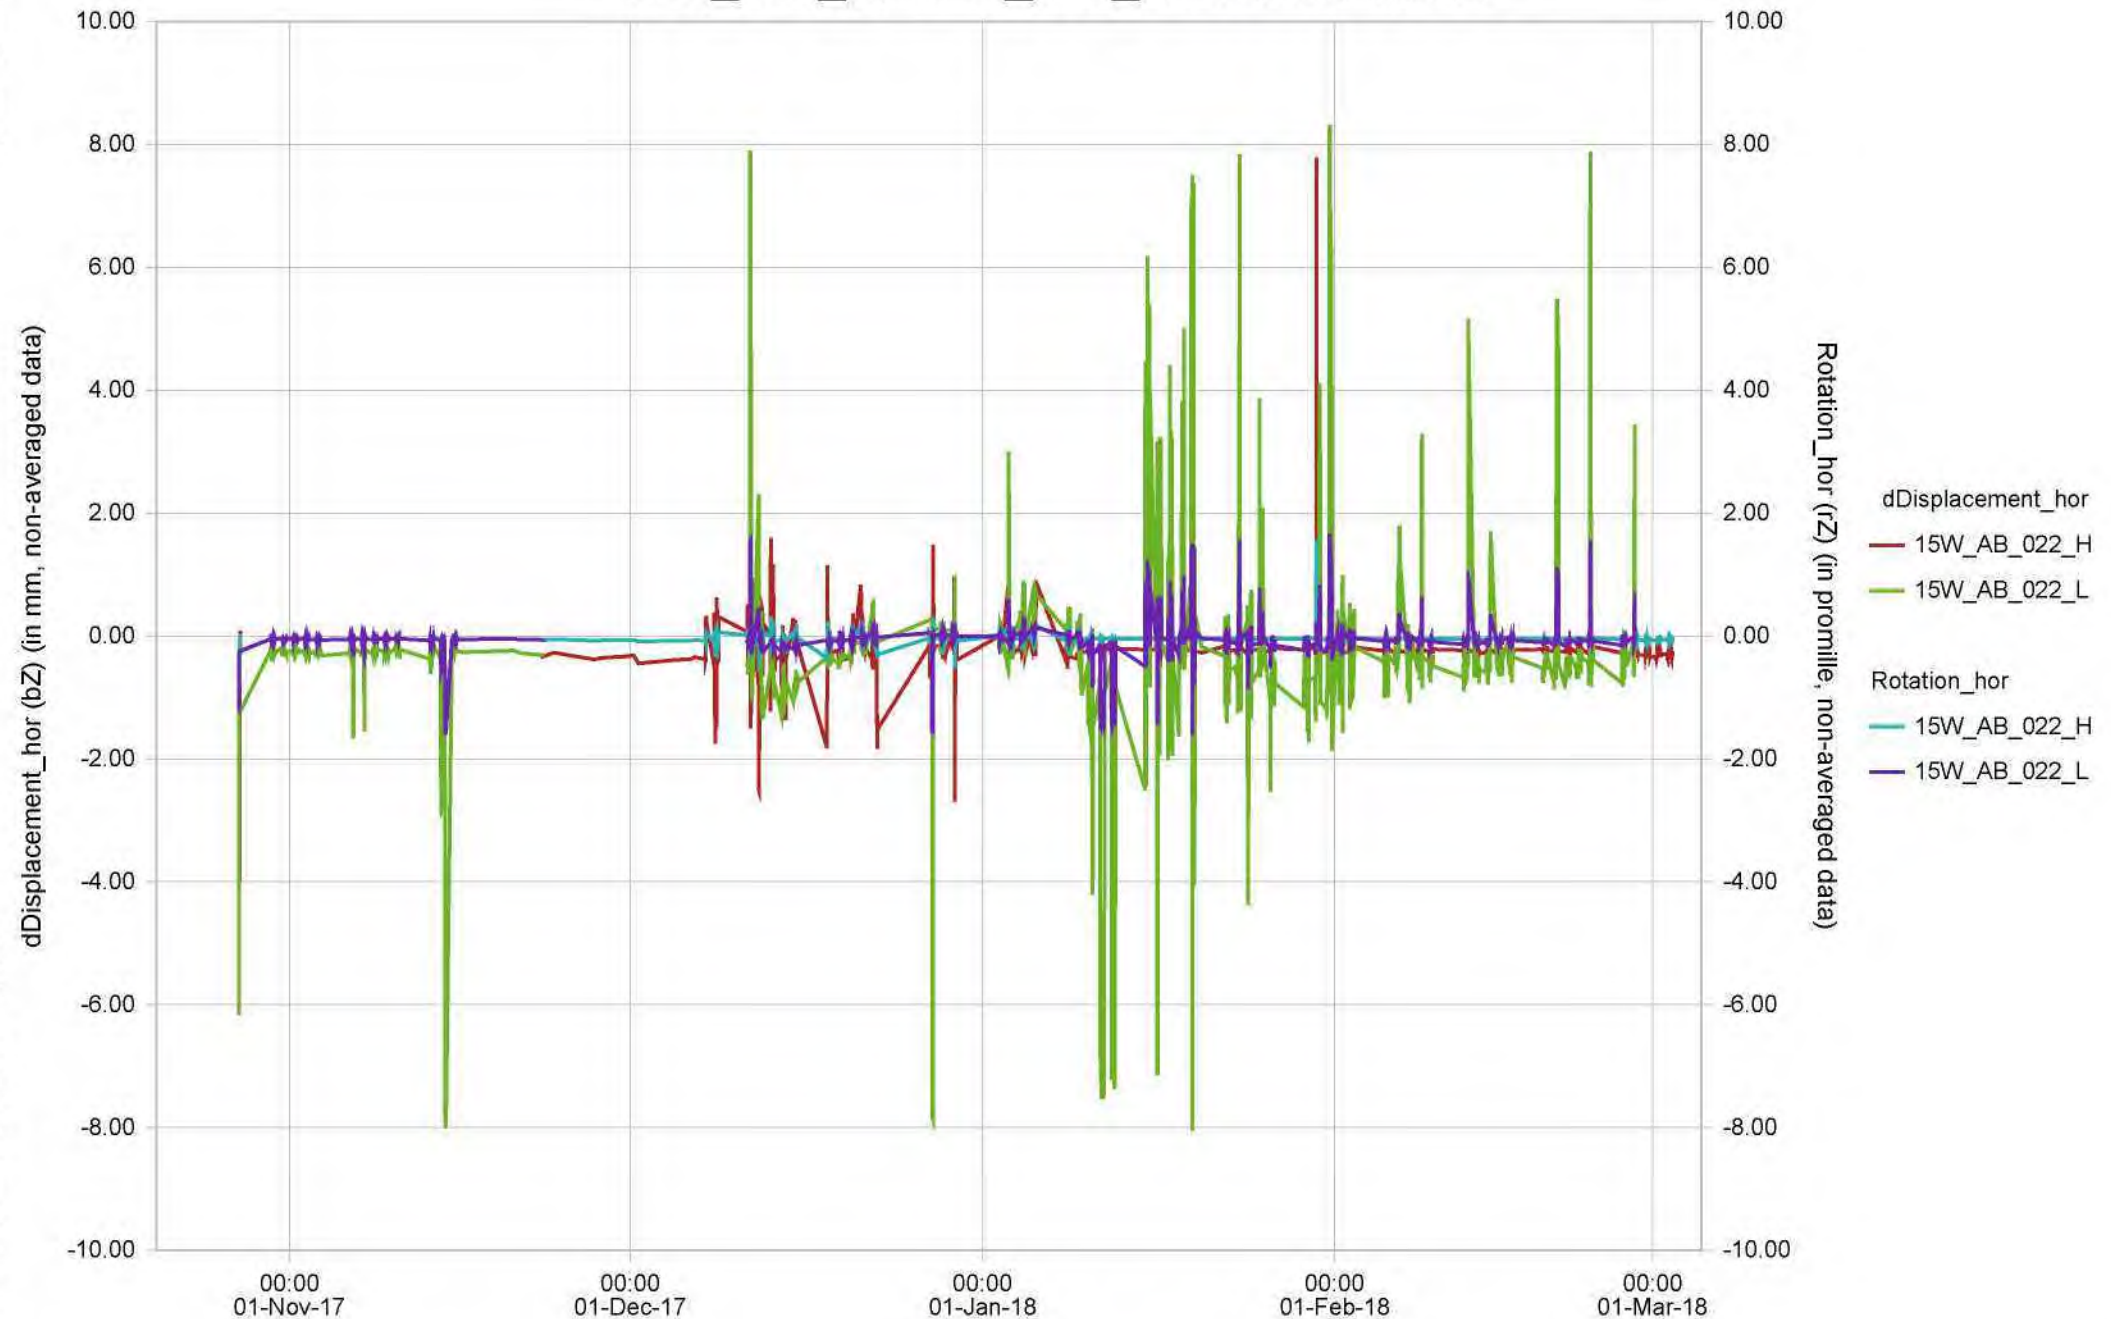
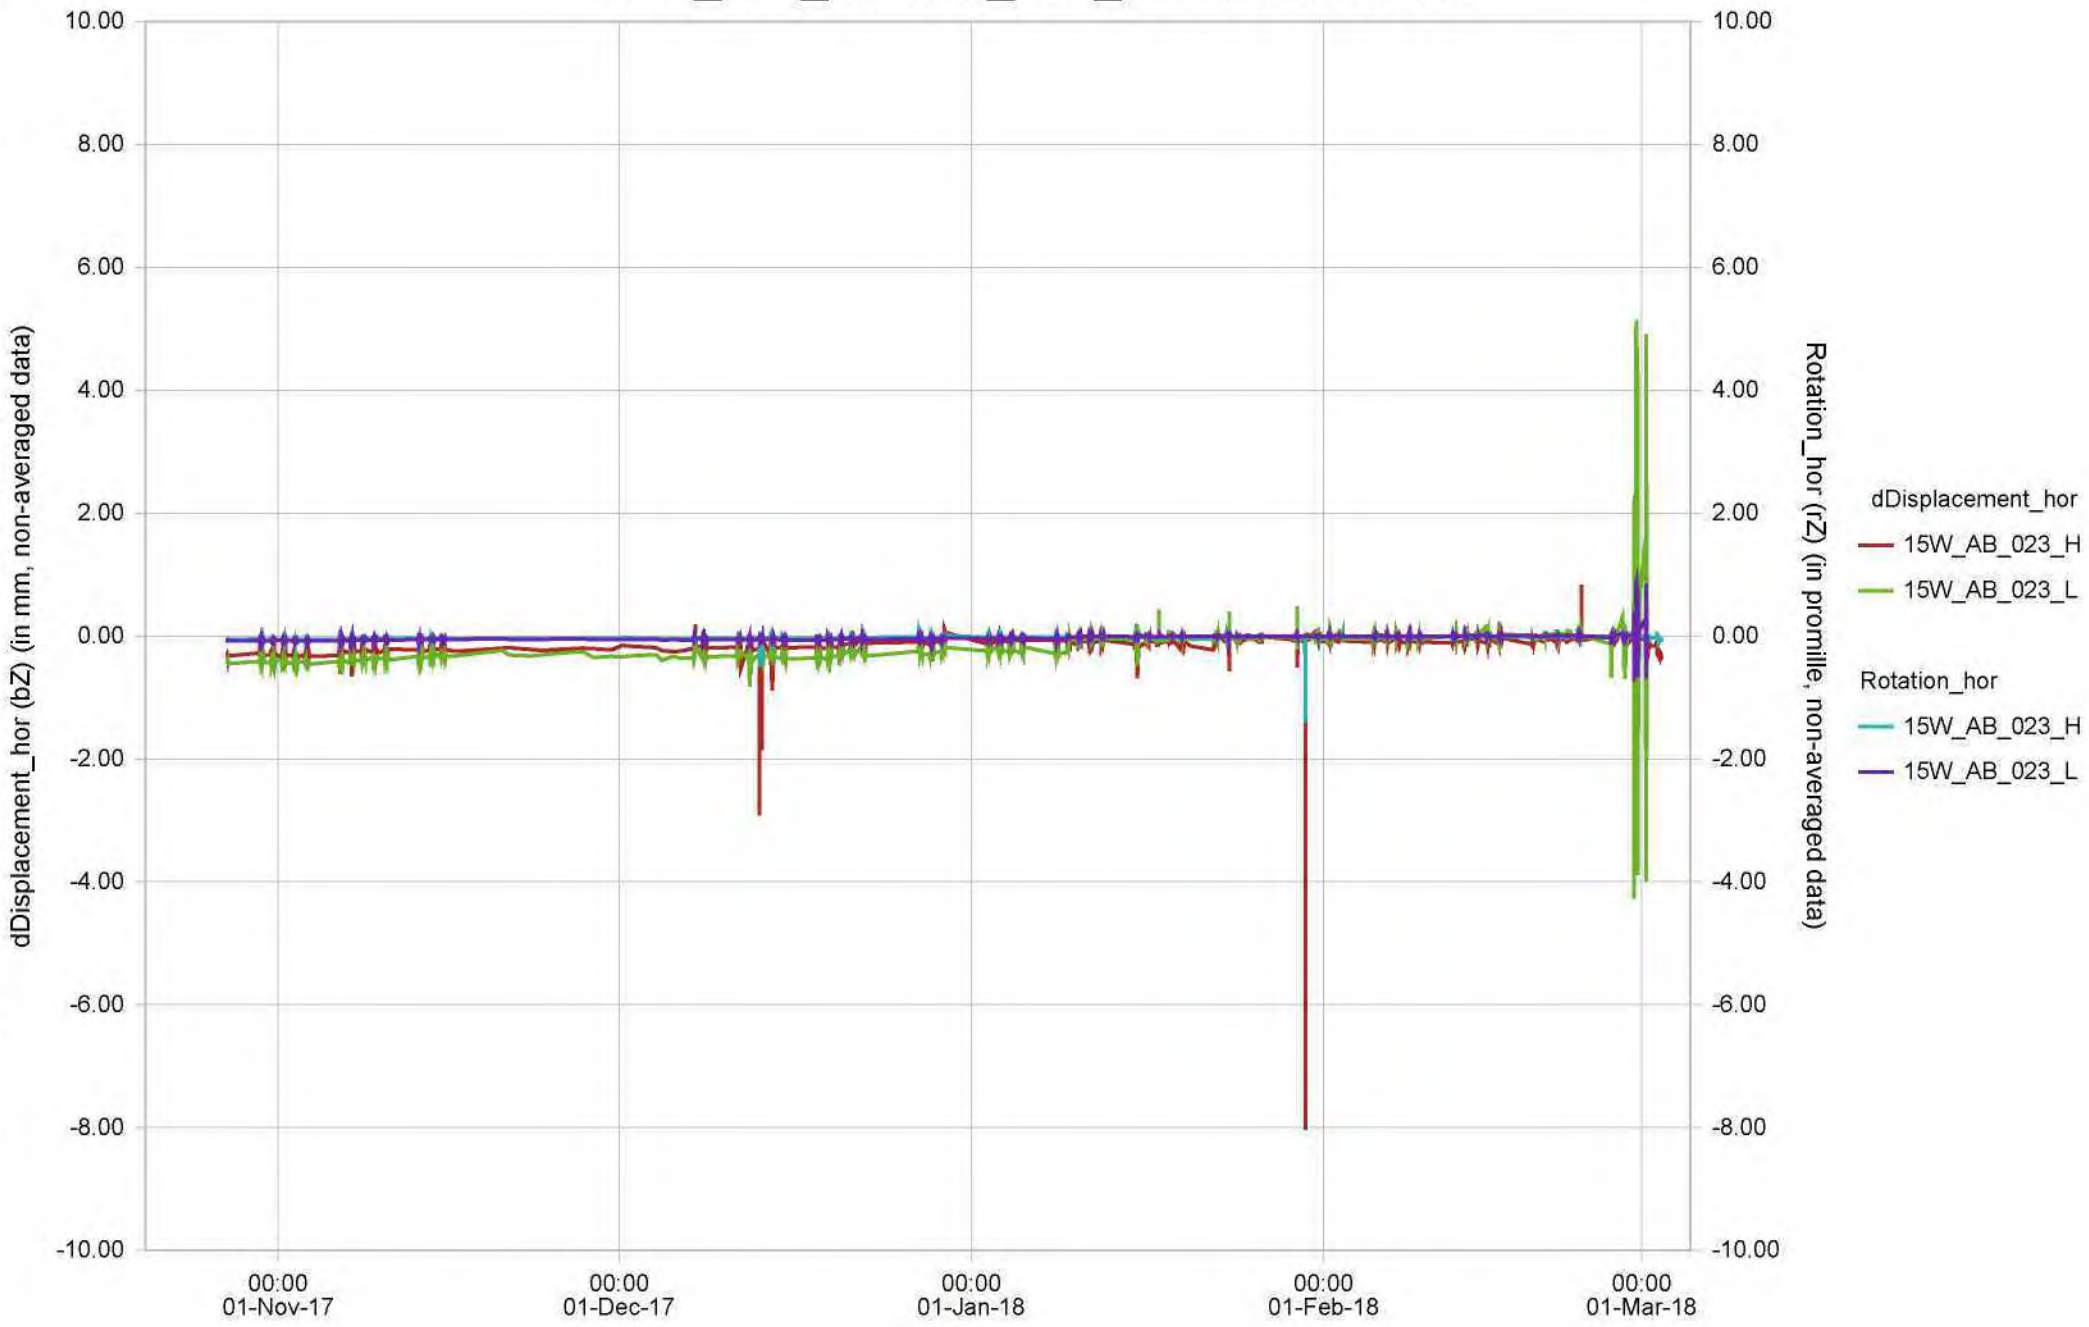
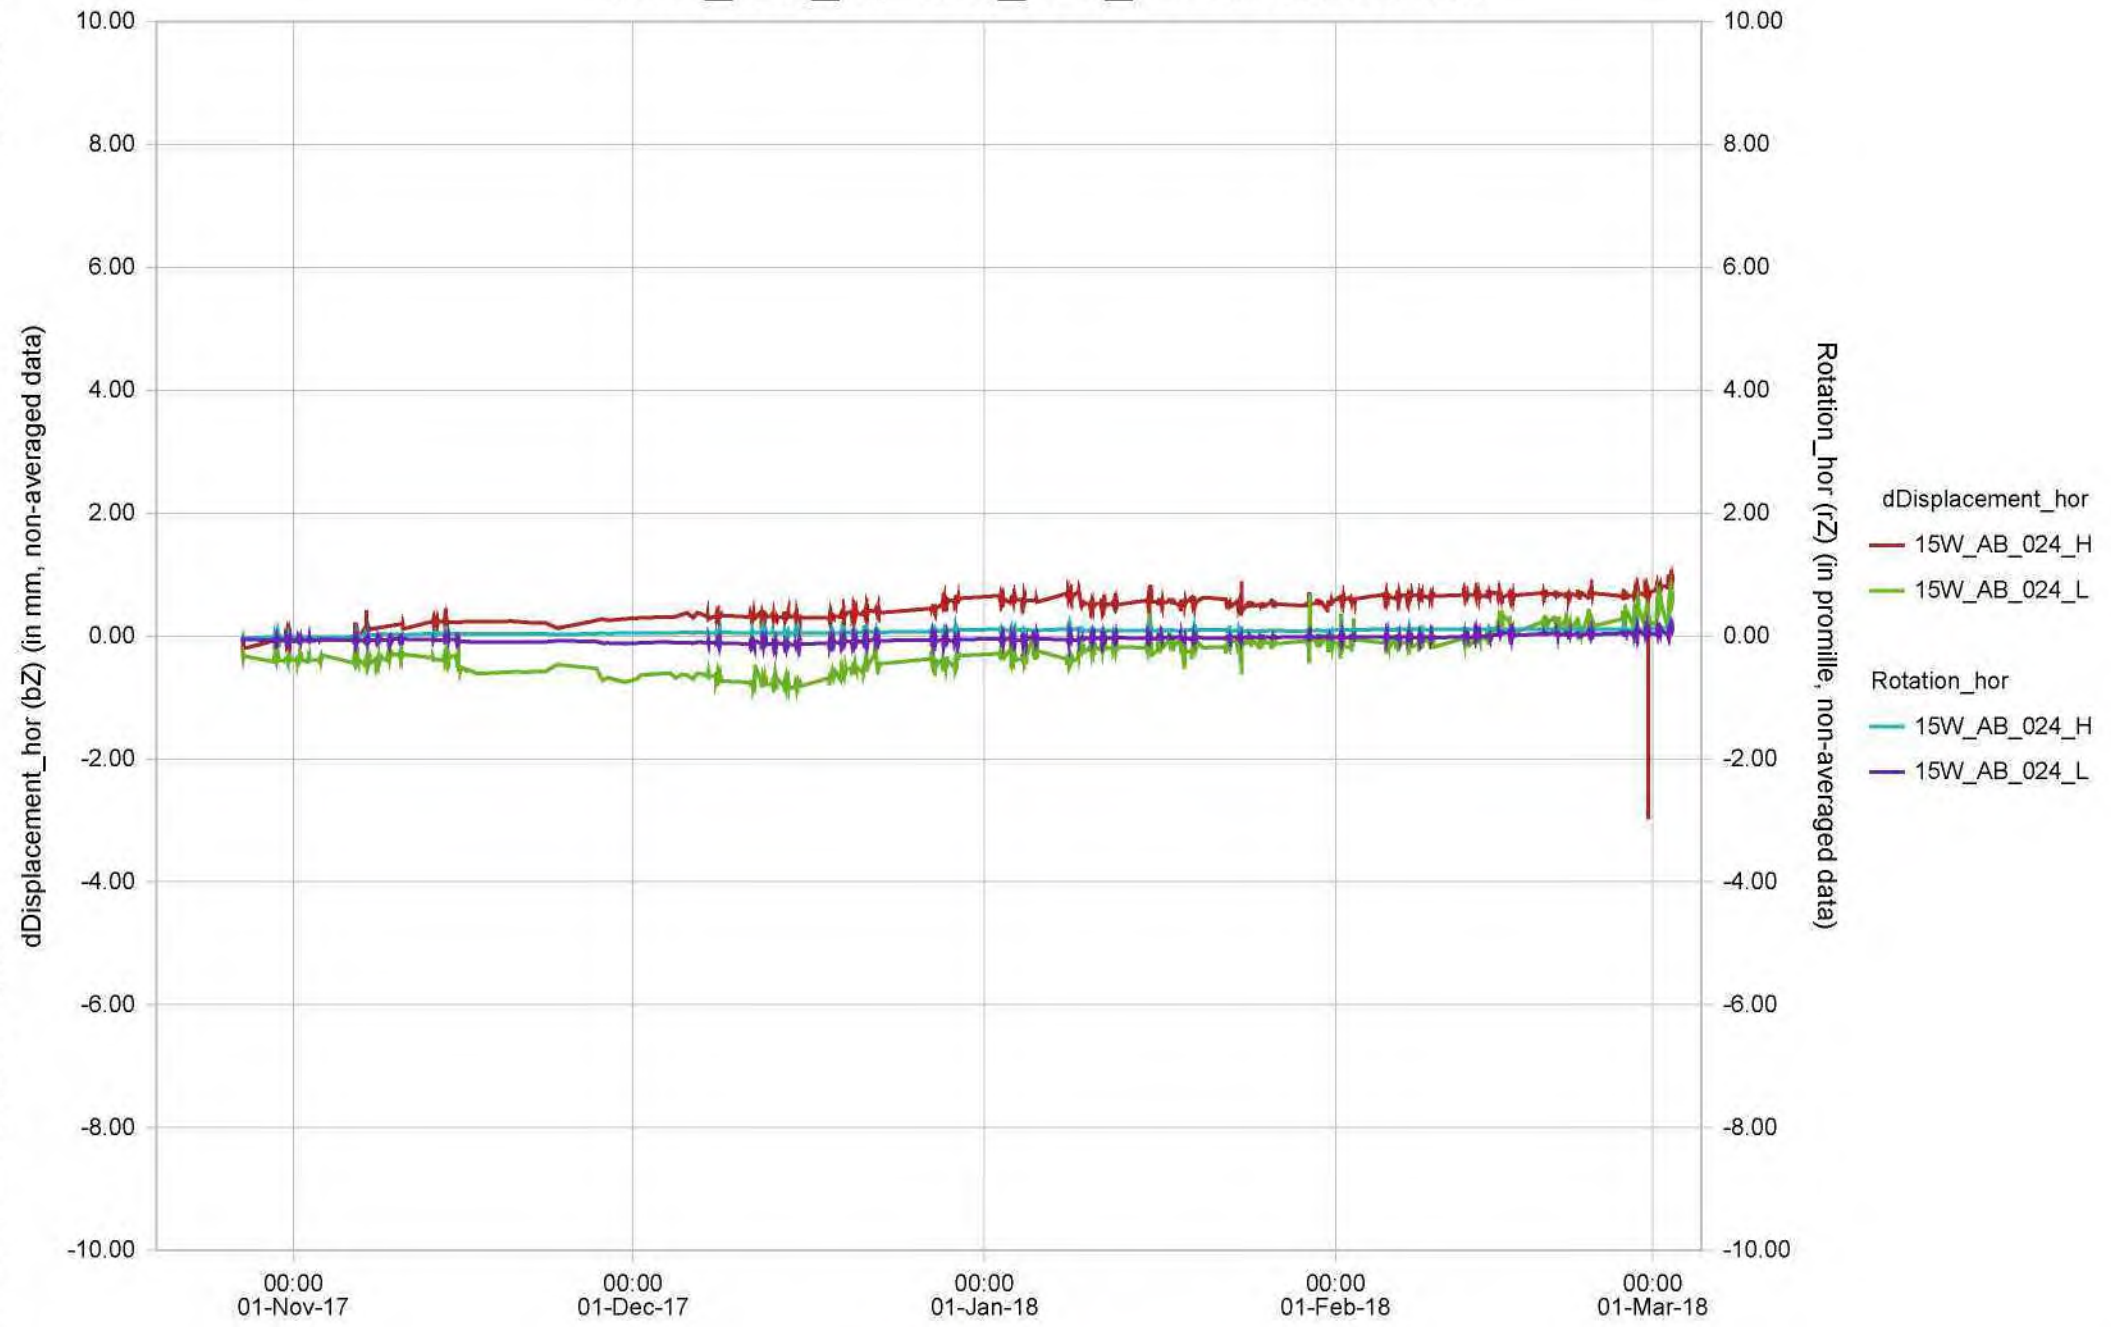
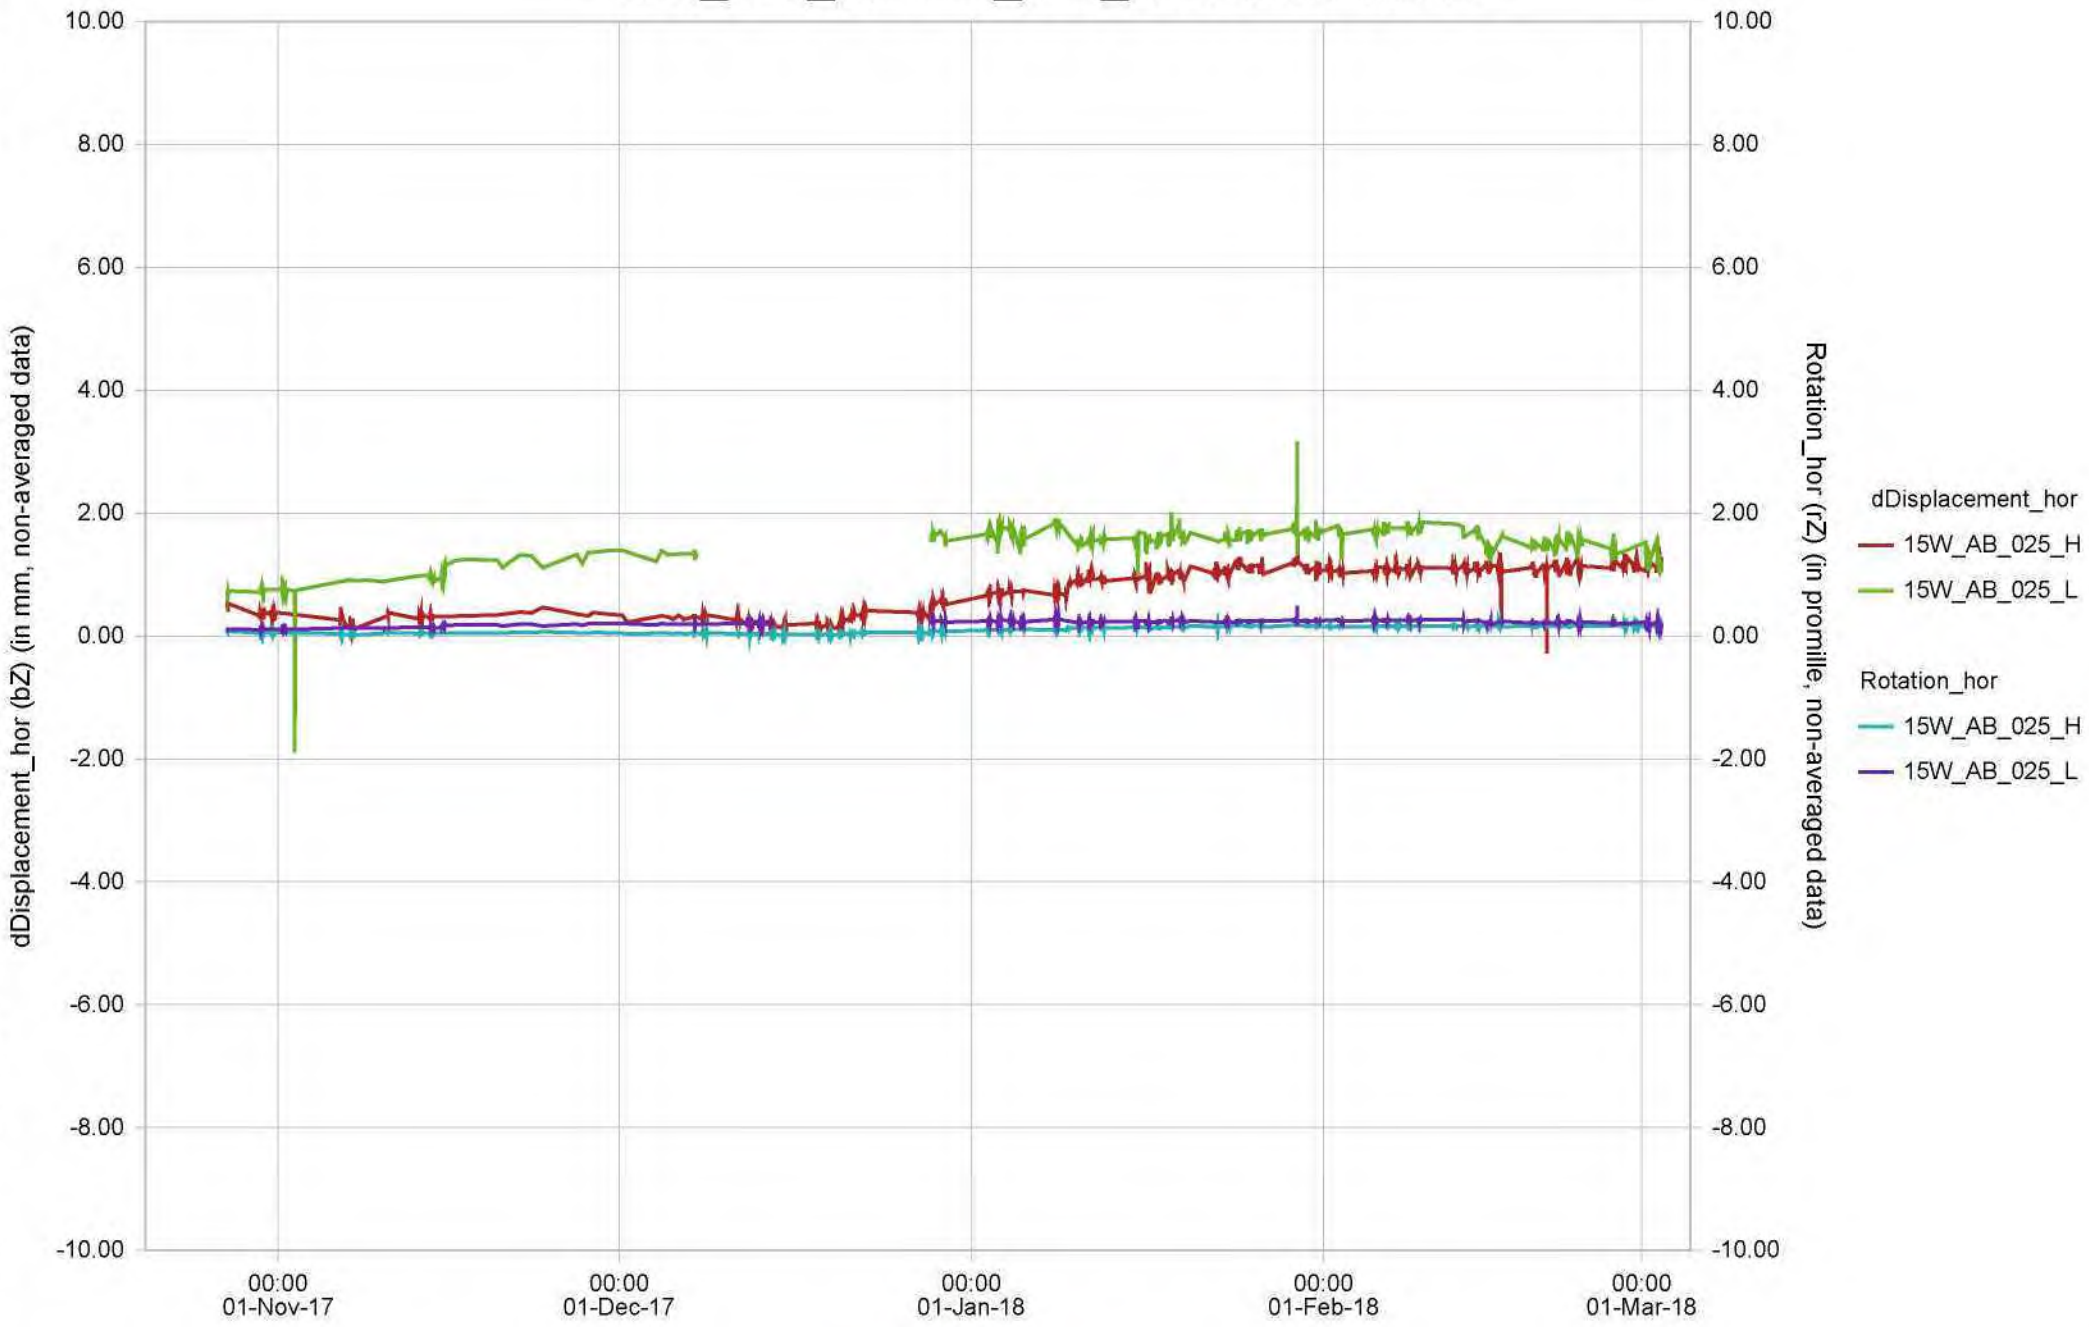
Zoals gesteld in het monitoringsplan van CRUX hoeft een overschrijding van een grenswaarde (vastgestelde maximale verplaatsingen) niet tot schade te leiden. De optredende verschilverplaatsingen tussen de meetpunten is hierbij van belang. Deze verschilverplaatsingen tussen de meetpunten zal door Wiertsema & Partners worden geanalyseerd. Indien er overschrijding gemeten zijn, wordt hiervan uiterlijk 1 werkdag na het meten van de betreffende data, hiervan een melding worden gemaakt, zoals beschreven in het monitoringsplan van CRUX. De melding is een weergave van de meetresultaten [bijlage 2] op het online webportal WePGIS.

Op basis van de meetresultaten, met in achtneming van de in paragraaf 5.2 beschreven analyse van de meetresultaten, kan worden geconcludeerd dat de werkzaamheden uitgevoerd langs de Oudegracht rak 15-west, binnen de aangegeven grenswaarden zijn gebleven en daarmee schade, ten gevolge van de werkzaamheden, ontstaan door te veel deformaties, kan worden uitgesloten.
