Deformatiemetingen

Reconstructie lage walmuren Oudegracht Rak 15 te Utrecht

Meetresultaten westzijde (deel zuid)

VN-58203-1 | 24 januari 2018

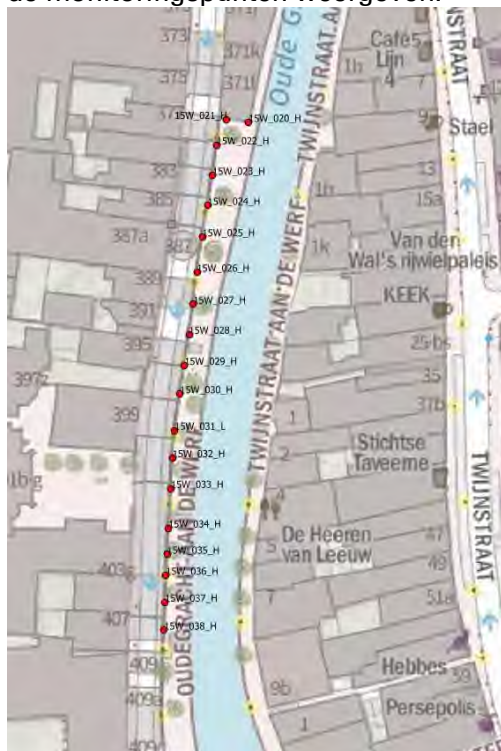
Figuur 2: locaties prisma's aan werfmuur rak 15

De prisma's op de werfkelderdermuur (buitenzijde) zijn om de ca. 5 meter zowel boven als onderaan de werfkelderdermuur geplaatst. Prisma's zijn zo geplaatst dat er tijdens de werkzaamheden voldoende zicht voor het meetequipment (Total Station) op de meetprisma is. In Figuur 2 staan de monitoringspunten weergegeven.

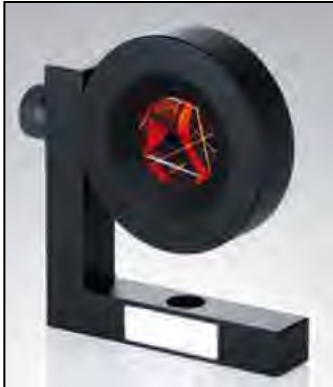
Figuur 3: Voorbeeldfoto miniprisma

Voor de deformatiemetingen wordt gebruik gemaakt van zogenaamde miniprisma's. Een voorbeeldfoto hiervan is in figuur 3 weergegeven. Een prisma is een retroreflecteerde spiegel.

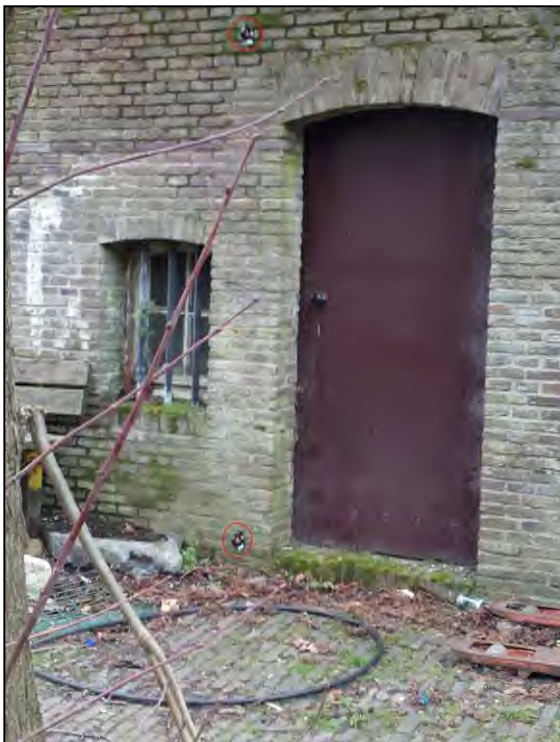
Figuur 4: Voorbeeldfoto positie prisma's (rood omcirkeld)

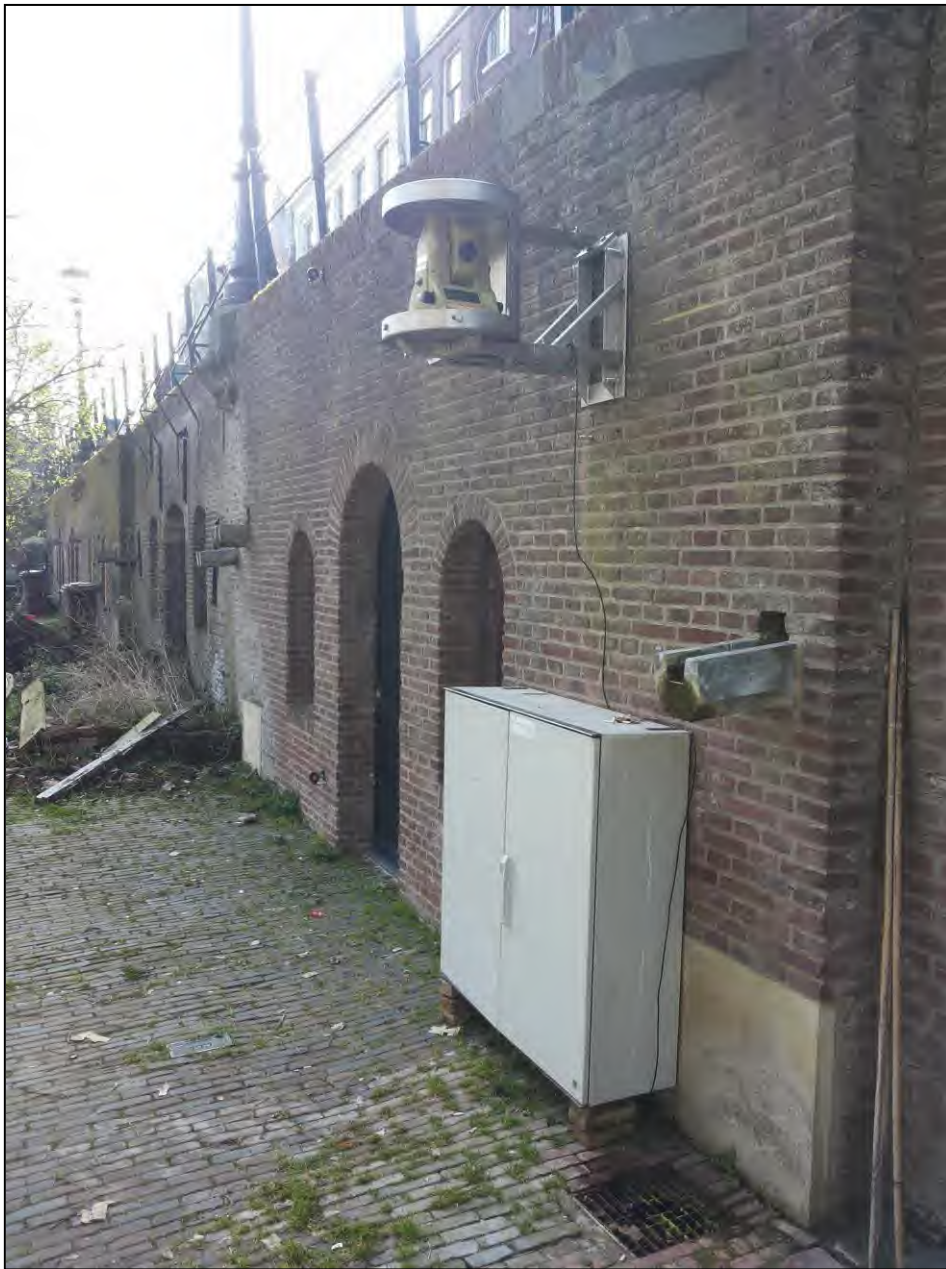
Figuur 5: Voorbeeldfoto Robotic Totalstation Leica TCA 1800

De deformatiemetingen worden uitgevoerd met een Robotic Total Stations (Leica TCA 1800). Een voorbeeldfoto hiervan is in figuur 5 weergegeven.
