Deformatiemetingen

reconstructie lage walmuren Oudegracht Rak 15 te Utrecht

Meetresultaten oostzijde 7 maart t/m 7 april 2016

VN-58203-1 | 11 april 2016

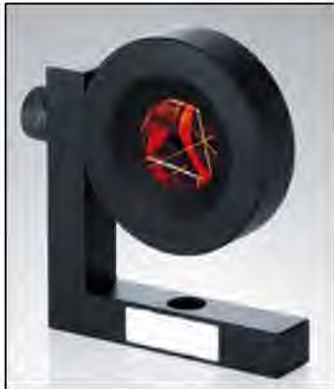
Figuur 3: Voorbeeldfoto miniprisma

Voor de deformatiemetingen wordt gebruik gemaakt van zogenaamde miniprisma's. Een voorbeeldfoto hiervan is in figuur 3 weergegeven. Een prisma is een retroreflecteerde spiegel.

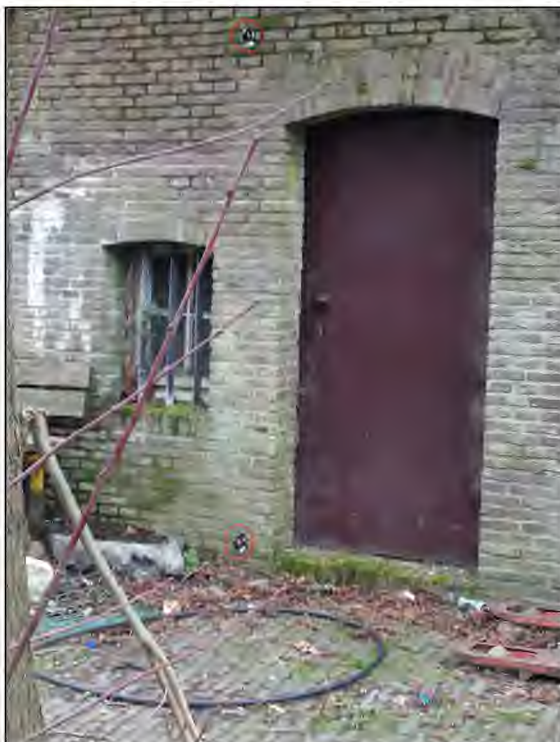
Figuur 4: Voorbeeldfoto positie prisma's (rood omcirkeld)

De miniprisma is op de betreffende locaties aangebracht. Het meetinstrument (Total Station) wordt met een beugel aan de muur bevestigd.

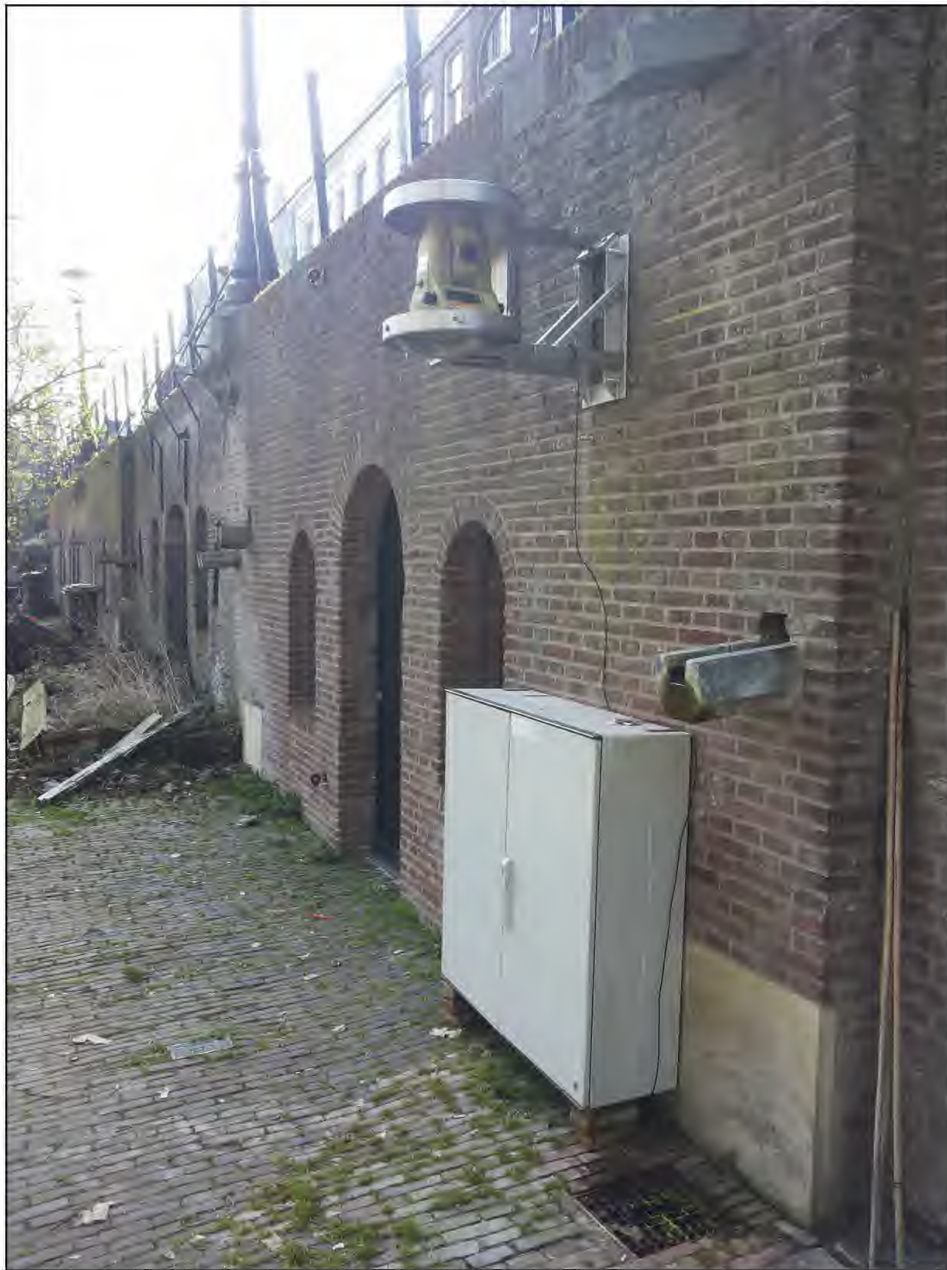
Figuur 5: Voorbeeldfoto Robotic Totalstation Leica TCA 1800

De deformatiemetingen worden uitgevoerd met een Robotic Total Stations (Leica TCA 1800). Een voorbeeldfoto hiervan is in figuur 5 weergegeven.

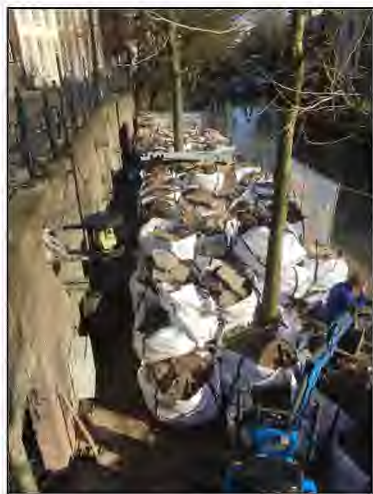
Figuur 7: opslag big baggs

- In directe nabijheid van het meettoestel en enkele referentiemeetpunten is de kade gebruikt als (tijdelijk) opslagterrein voor big baggs met bouwpuin (zie figuur 7). Hierbij is tevens de zichtlijn tussen het meettoestel en enkele referentiemeetpunten belemmerd, waardoor een herijking van de meetpositie van het meettoestel niet mogelijk was.
- Een aantal meetpunten zijn door derden fysiek beroerd. Een voorbeeld hiervan is weergegeven in figuur 8. Daarnaast zijn opnieuw enkele meetpunten door derden ontvreemd.

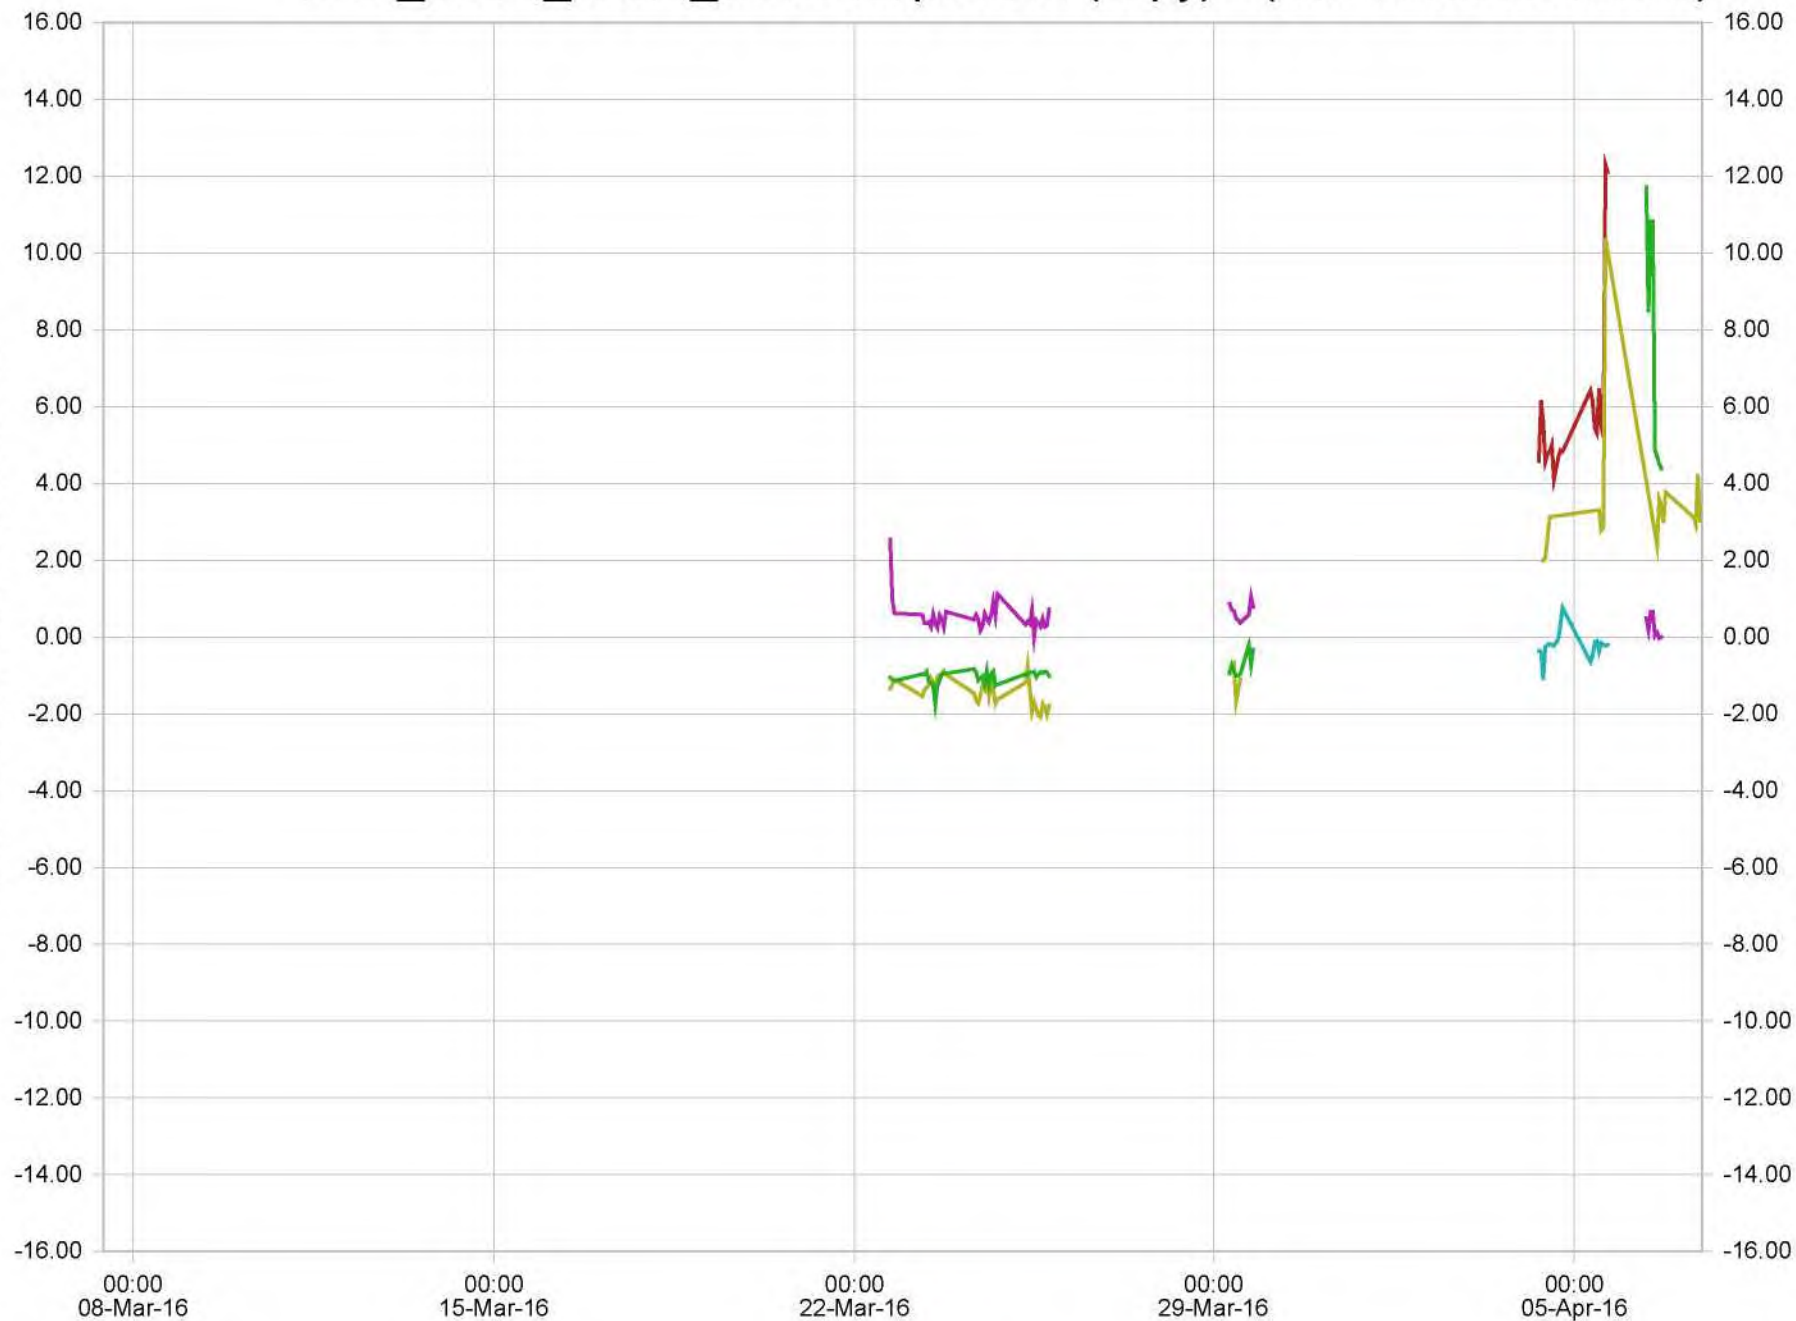
15O_019L;_020L;_021L Verpl. vert. (copy) - (AVERAGED DATA!)

Displacement (Xv) (in mm, averaged over 1 hour)

Displacement (VZ) (in mm, averaged over 1 hour)

- Displacement
- 15O_019_L
- 15O_020_L
- 15O_021_L

De meetresultaten van 7-3-2016 t/m 7-4-2016 zijn weergegeven in bijlage 1. De weergegeven data van nagenoeg alle meetpunten laat zien dat de metingen, na het plaatsen van aanvullende, zichtbare referentiemeetpunten, buiten het invloedsgebied, relatief stabiel zijn.
