# Deformatiemetingen

Reconstructie lage walmuren Oudegracht rak 1 west  
te Utrecht

Meetresultaten 1 januari - 11 maart 2019

VN-58203-10 | 15 maart 2019

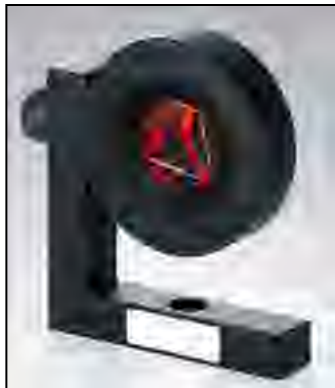
*Figuur 3.1; Voorbeeldfoto miniprisma*

Voor de deformatiemetingen wordt gebruik gemaakt van zogenaamde miniprisma's. Een voorbeeldfoto hiervan is in figuur 3.1 en 3.2 weergegeven. Een prisma is een retro reflecterende spiegel.

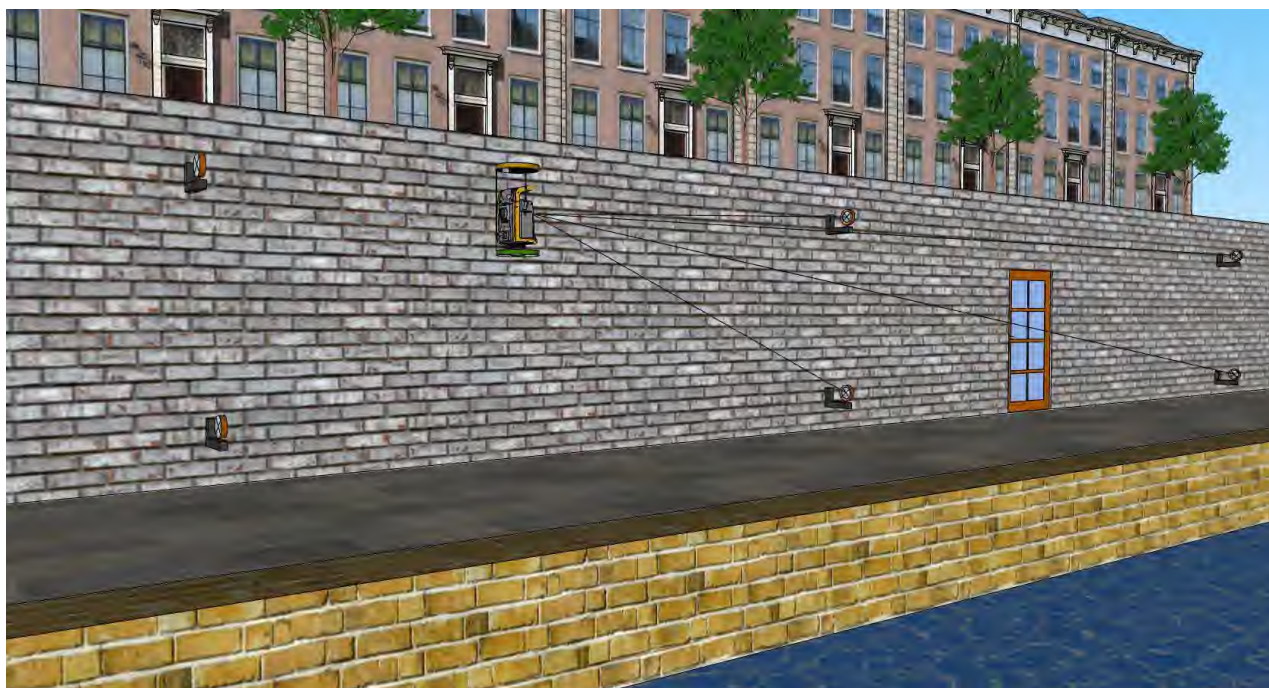
Figuur 3.5; 3D visualisatie

In overleg met de opdrachtgever zijn op 8 en 9 november 2018 de meetinstrumenten aan dezelfde zijde geplaatst, als waar de werkzaamheden worden uitgevoerd. In figuur 3.5 is dit in een 3D visualisatie weergegeven. Doordat de werkzaamheden gefaseerd uitgevoerd worden is een gedeelte monitoring ingekort. Vanaf 9 november gaat de monitoring verder vanaf prisma 01W001-01W023.
