Deformatiemetingen

Reconstructie lage walmuren Oudegracht Rak 3 te Utrecht

Meetresultaten monitoring werfmuur - Fase 1

VN-58203-1 | 19 mei 2016

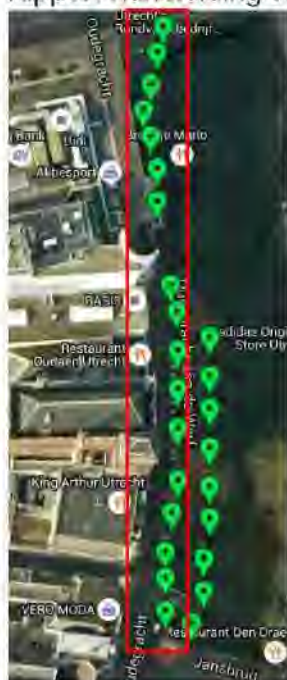
Figuur 2: locaties prisma's aan werfmuur rak 3 [Bron: WePGIS]

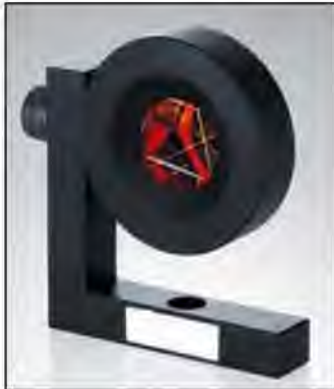
Voor de deformatiemetingen wordt gebruik gemaakt van zogenaamde miniprisma's. Een voorbeeldfoto hiervan is in figuur 3 weergegeven. Een prisma is een retro-reflecteerde spiegel.

Figuur 3: Voorbeeldfoto miniprisma

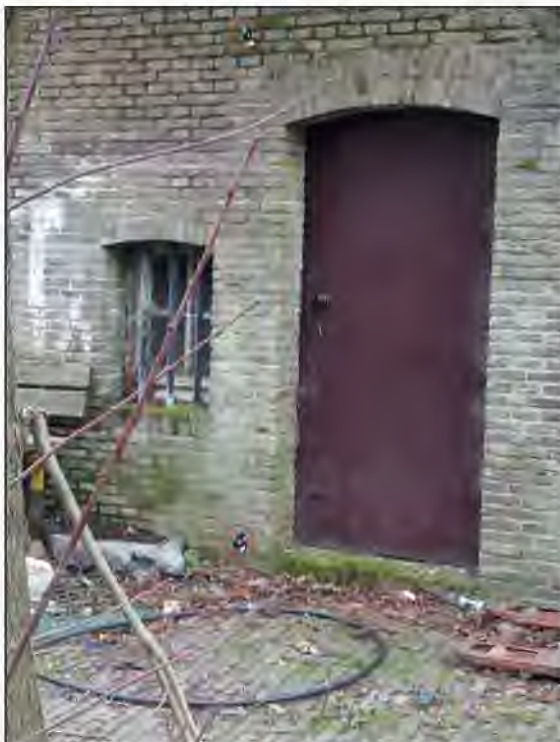
Figuur 4: Voorbeeldfoto positie prisma's (rood omcirkeld)

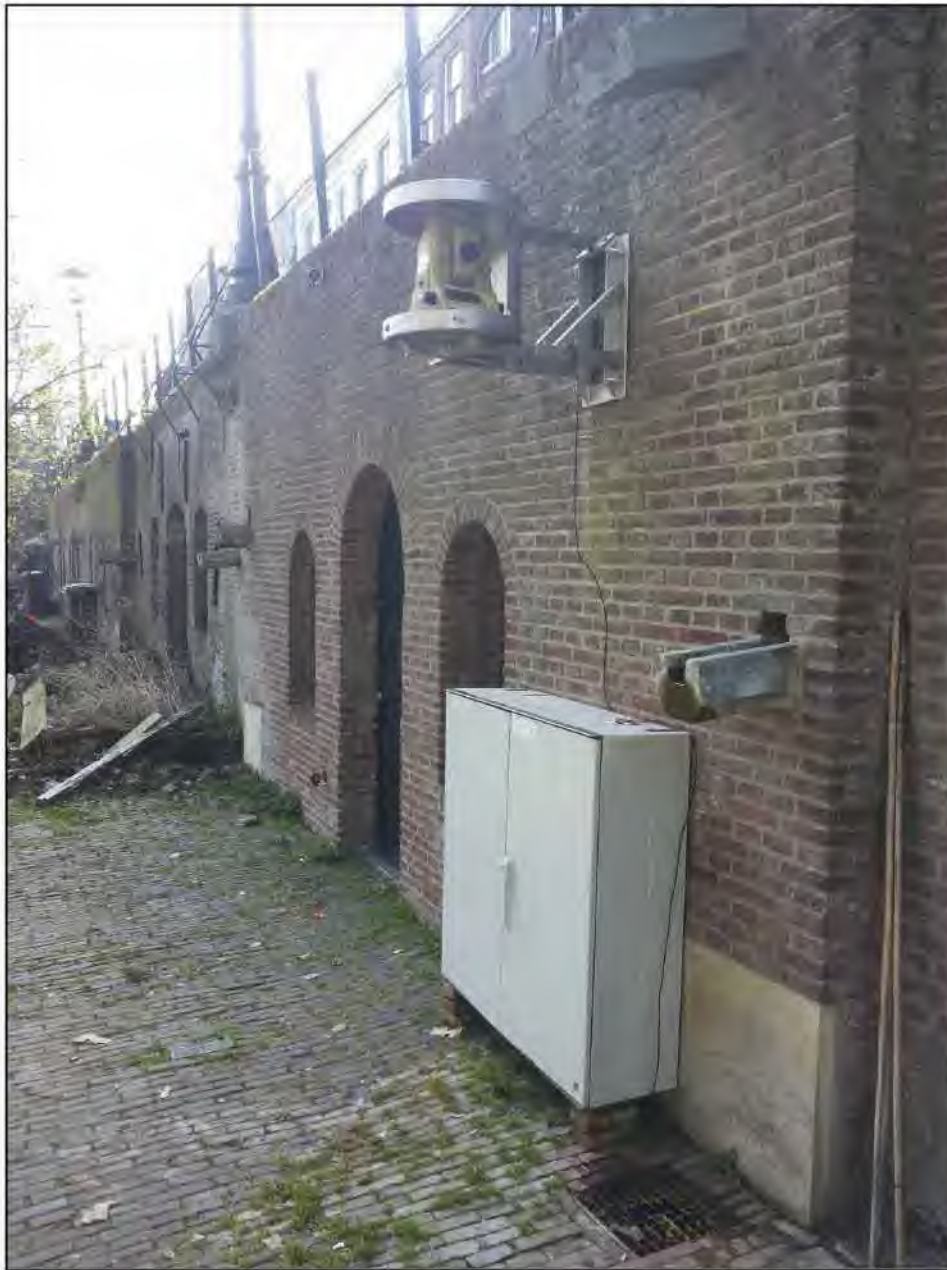
De deformatiemetingen worden uitgevoerd met een Robotic Total Stations (Leica TCA 1800/2100). Een voorbeeldfoto hiervan is in figuur 5 weergegeven.

Figuur 5: Voorbeeldfoto Robotic Totalstation Leica TCA 1800
