Deformatiemetingen

Reconstructie lage walmuren Oudegracht Rak 3 te Utrecht

Meetresultaten monitoring damwanden

VN-58203-1 | 18 februari 2016

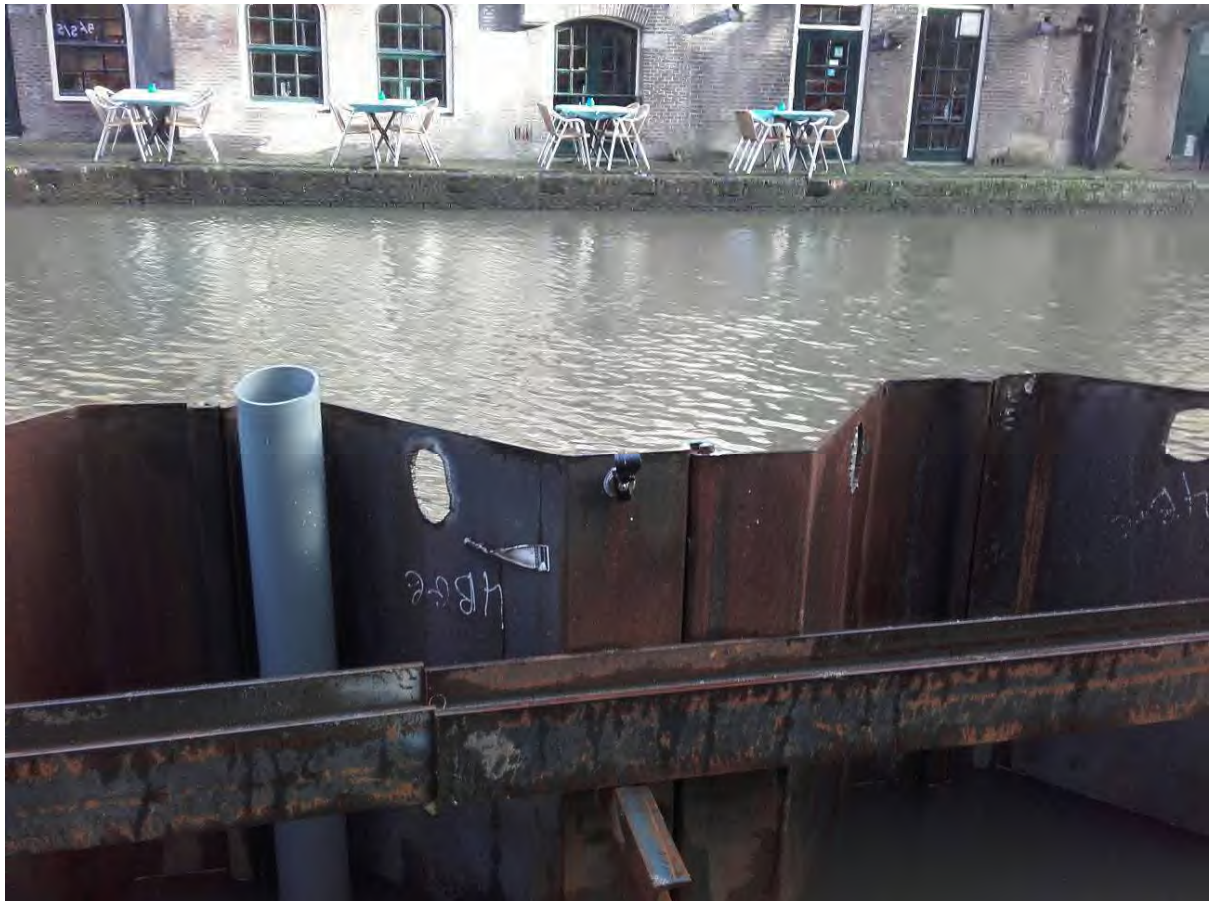
Figuur 1: prisma's op de damwand

Tijdens het kadeherstel van de oudegracht wordt er een tijdelijke damwand in het water voor de kademuur geplaatst. De ruimte tussen de kademuur en de damwand wordt gestempeld en het water wordt weggepompt. Om de vervorming van de tijdelijke stalen damwanden te kunnen monitoren zijn op de damwanden miniprisma's aangebracht. De onderlinge afstand is circa 5,0m.

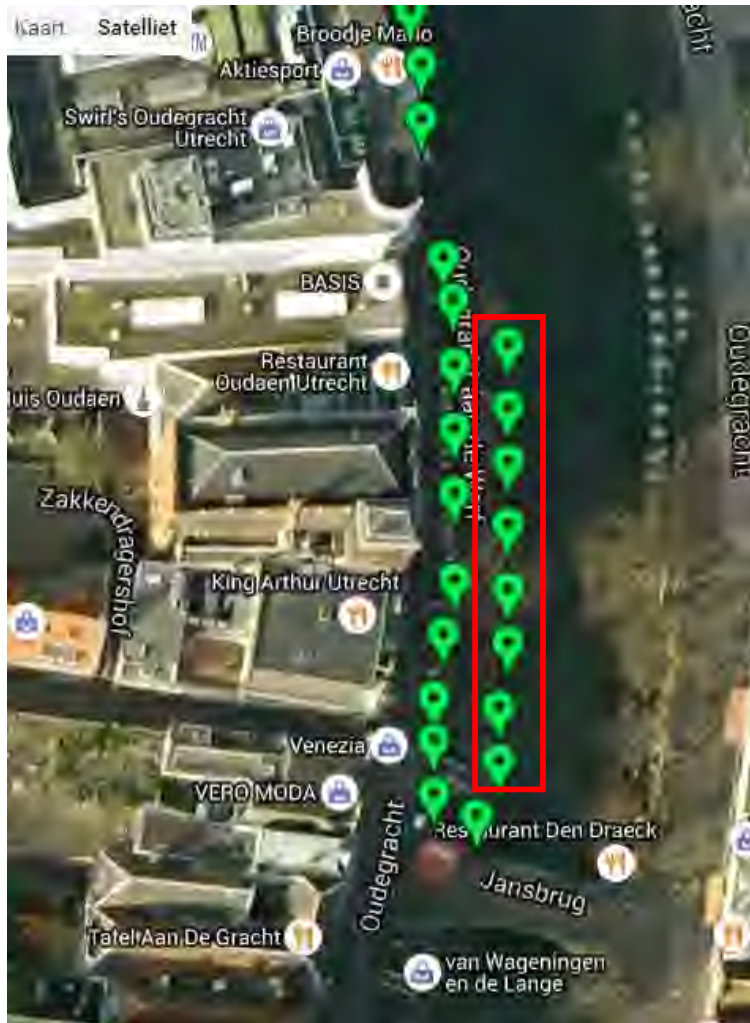
Figuur 2: locaties prisma's op de damwand rak 3 [Bron: WePGIS]

Prisma's zijn zo geplaatst dat er tijdens de werkzaamheden voldoende zicht voor het meetequiptement (Total Station) op de meetprisma is. In Figuur 2 staan de monitoringspunten weergegeven. Dit is een weergave van WePGIS, extra informatie betreffende de meetpunten. (Voor gebruik WePGIS zie rapport Handleiding WePGIS 58203-1 R20091 d.d. 12 maart 2014)

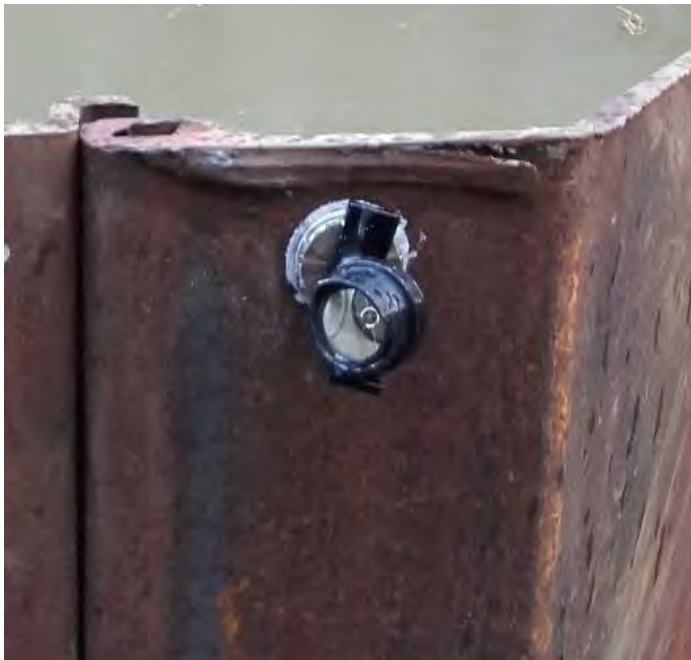
Figuur 3: Voorbeeldfoto miniprisma

Voor de deformatiemetingen wordt gebruik gemaakt van zogenaamde miniprisma's. Een voorbeeldfoto hiervan is in figuur 3 weergegeven. Een prisma is een retroreflecteerde spiegel. In dit geval worden de prisma's met een magneet op de damwanden bevestigd.

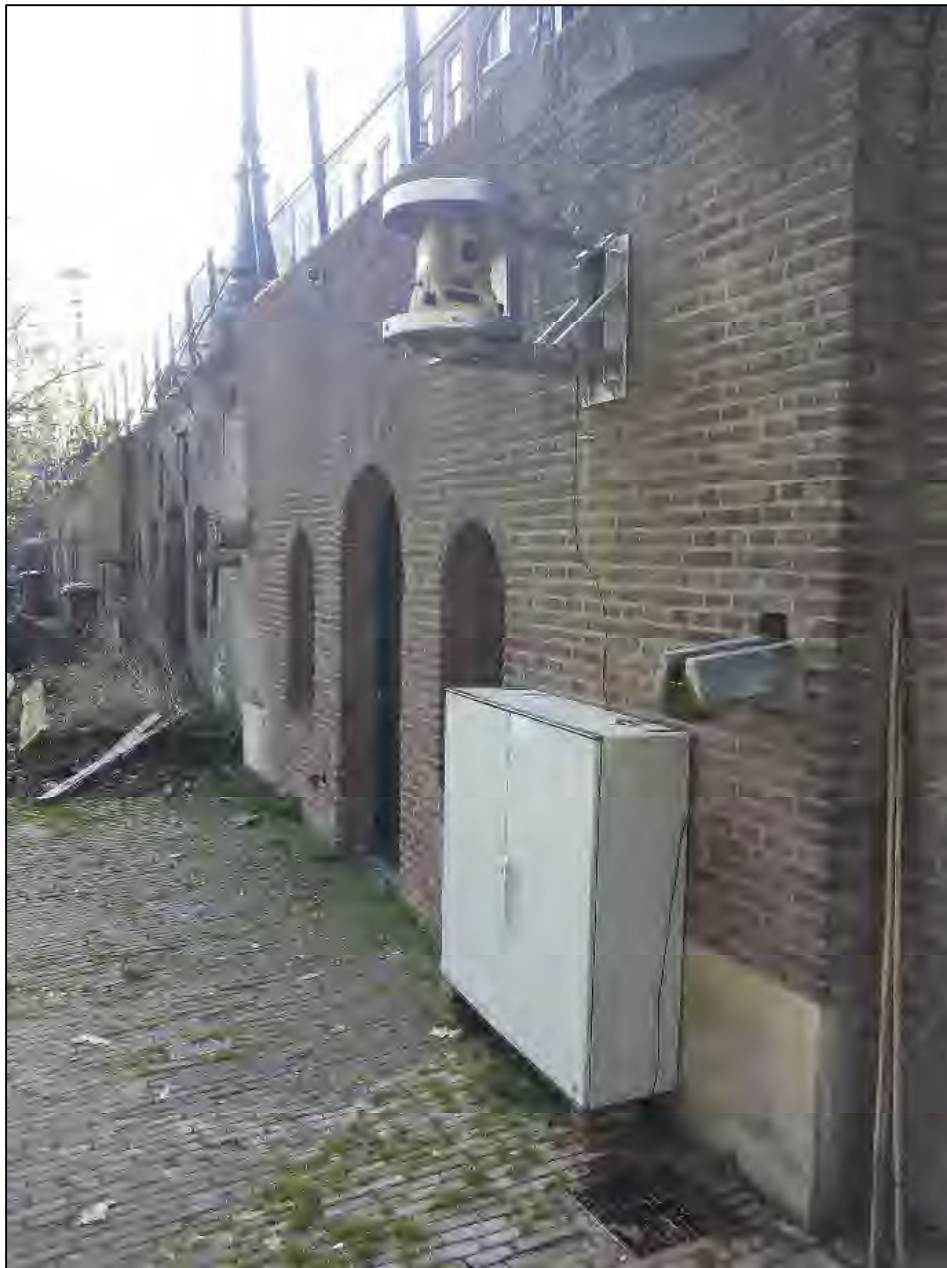
Figuur 5: Voorbeeldfoto Robotic Totalstation Leica TCA 1800

De deformatiemetingen worden uitgevoerd met een Robotic Total Stations (Leica TCA 1800). Een voorbeeldfoto hiervan is in figuur 5 weergegeven.

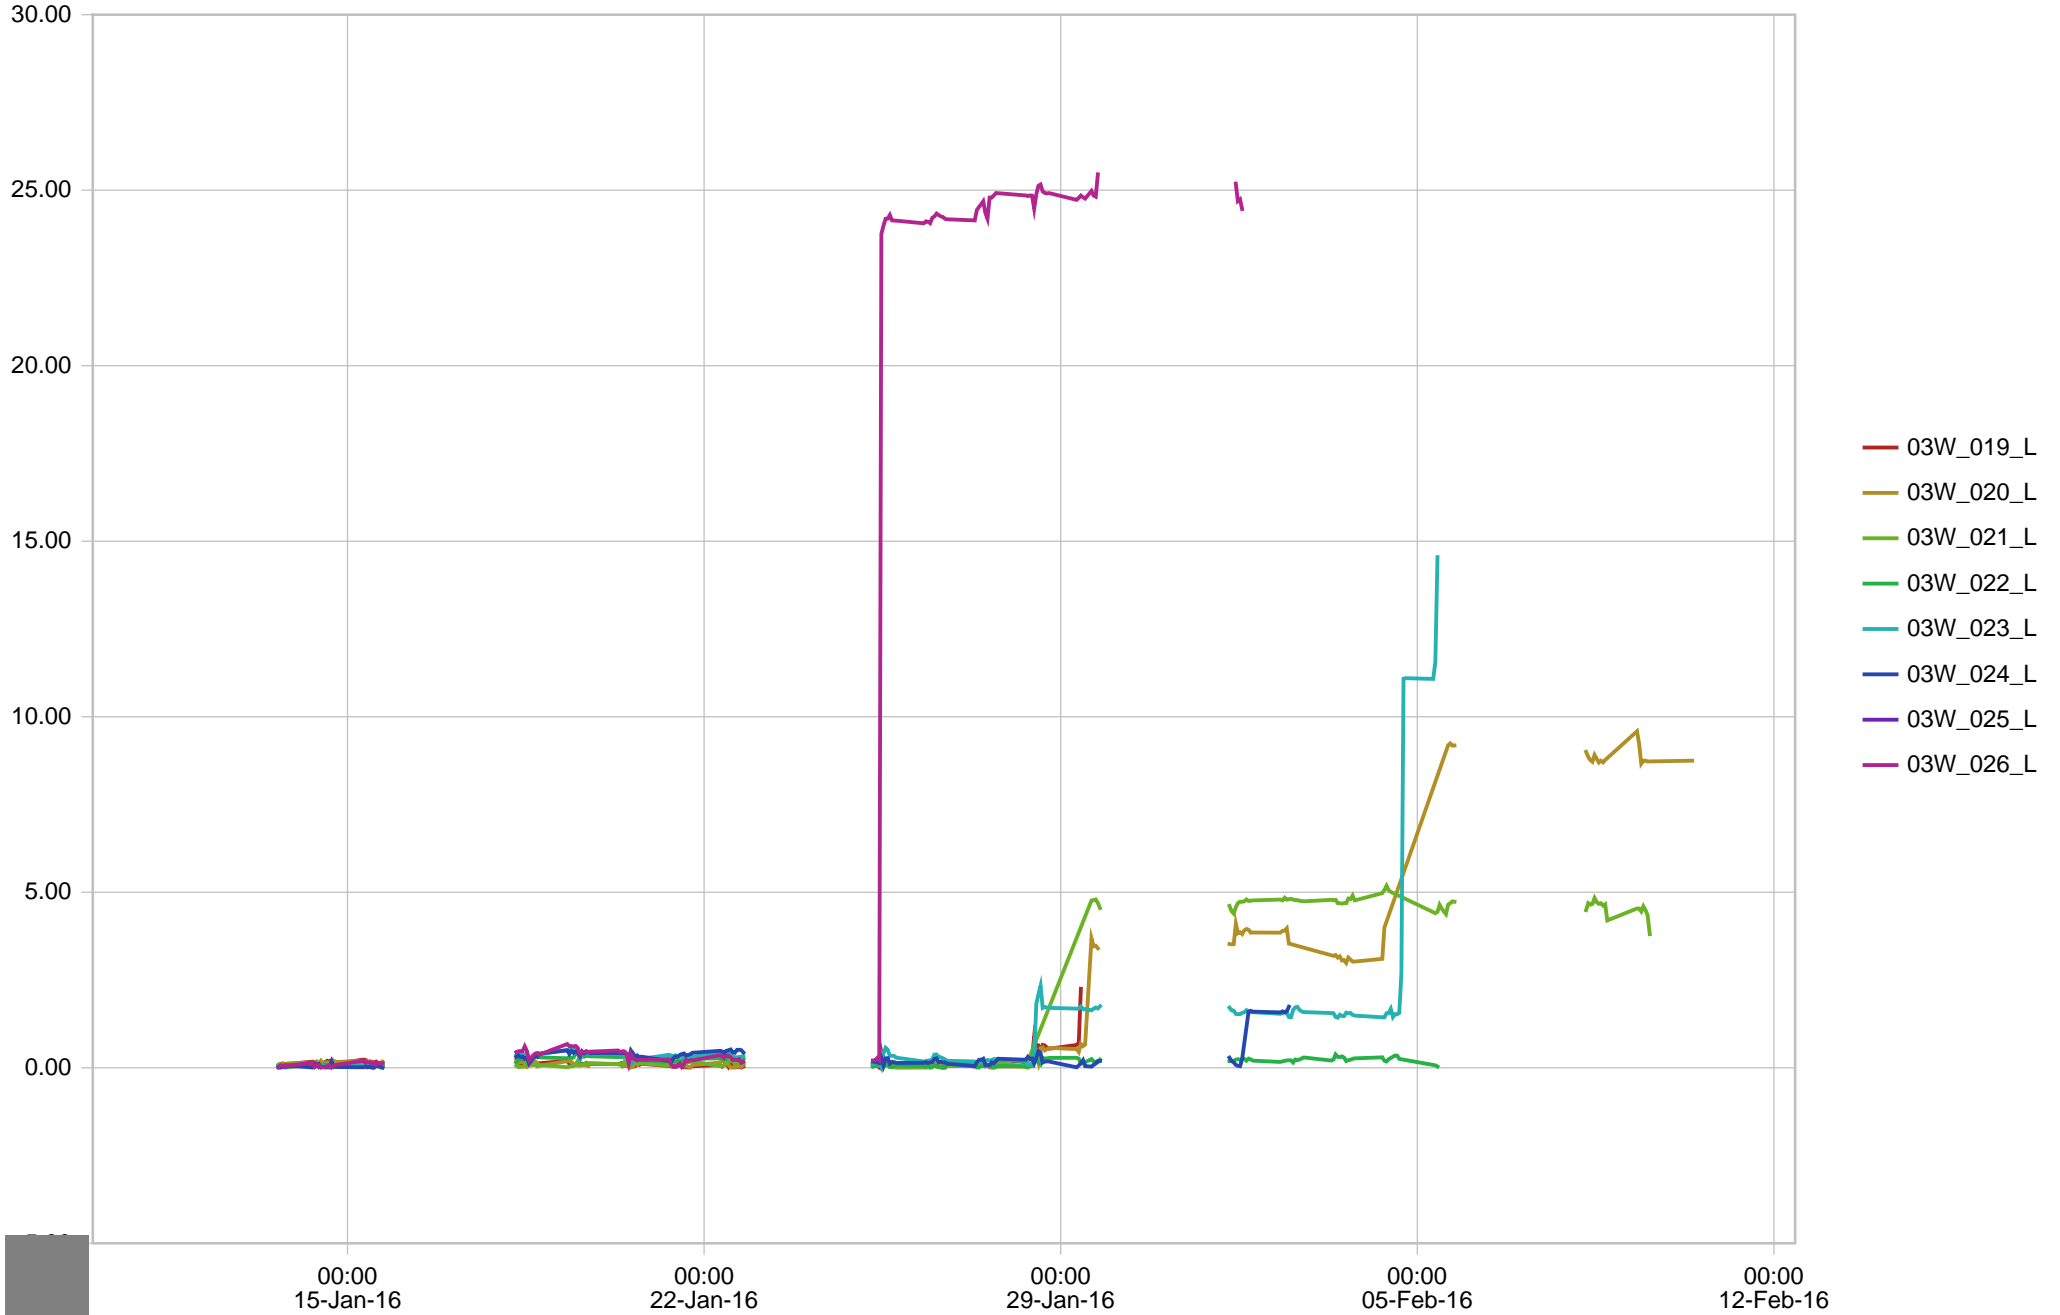
019L-022L verplaatsing vert - (AVERAGED DATA!)

Puntnummer	hoogste waarde	Datum
	displacement (vX) mm	
03W_019_L	2,3	29-01-2016 09:45:00
03W_020_L	9,2	05-02-2016 17:45:00
03W_021_L	5,2	04-02-2016 09:15:00
03W_022_L	0,8	03-02-2016 10:45:00
03W_023_L	14,6	05-02-2016 09:00:00
03W_024_L	1,8	02-02-2016 11:45:00
03W_026_L	25,5	29-01-2016 17:45:00

De hevige fluctuaties kunnen door de volgende omstandigheden veroorzaakt worden:

- Uitstoot van warme lucht door aanwezige luchtafvoerpijpen, nabij meetpunten verstoren de metingen;
- Reflectie van metalen objecten deze beïnvloeden de metingen.
- Meetpunten worden (tijdelijk) geblokkeerd daardoor ontbreekt data.
- Reflectie van zon of kunstlicht op toestel of spiegels.

Displacement (vX) (in mm, absolute, averaged over 1 hour)
