Deformatiemetingen

reconstructie lage walmuren Oudegracht Rak 15 te Utrecht

Meetresultaten oostzijde

VN-58203-1 | 27 juli 2017

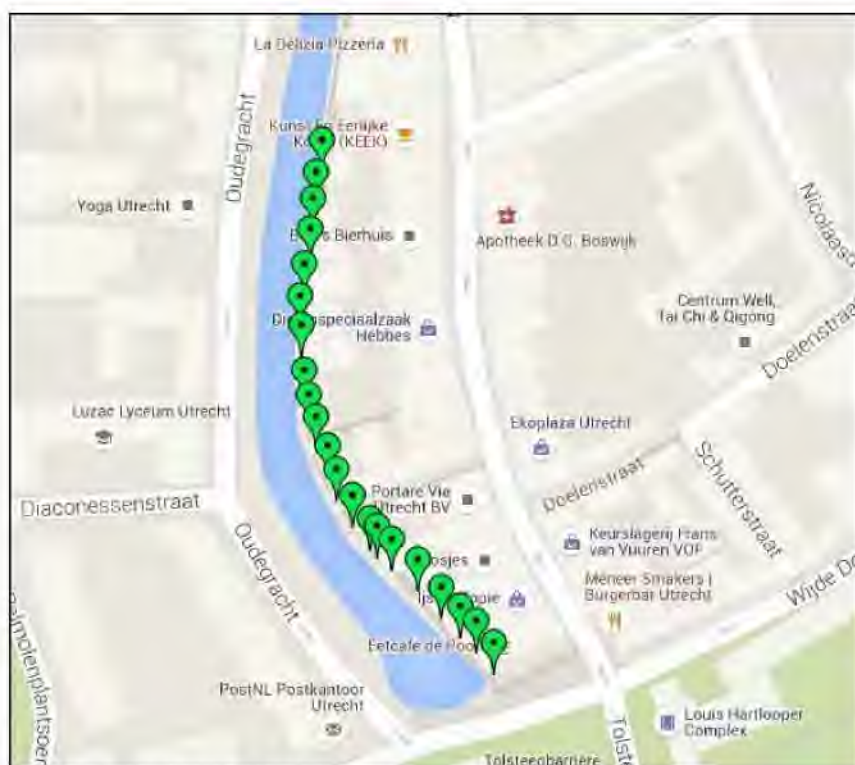
De prisma's op de woningen aan de Twinstraat aan de Werf (buitenzijde) zijn om de ca. 5 meter op begane grondniveau geplaatst. Prisma's zijn zo geplaatst dat er tijdens de werkzaamheden voldoende zicht voor het meetequipment (Total Station) op de meetprisma kan zijn. In Figuur 2 staan de monitoringspunt weergegeven. Dit is een weergave Van WePGIS, extra informatie betreffende de meetpunten foto's e.d. zijn op WePGIS beschikbaar. (Voor gebruik WePGIS zie rapport Handleiding WePGIS 58203-1 R20091 d.d. 12 maart 2014)

Figuur 2: locaties prisma's op de panden [Bron: WePGIS]

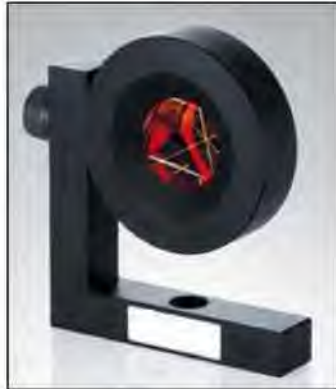
Voor de deformatiemetingen wordt gebruik gemaakt van zogenaamde miniprisma's. Een voorbeeldfoto hiervan is in figuur 3 weergegeven. Een prisma is een retroreflecteerde spiegel.

Figuur 3: Voorbeeldfoto miniprisma

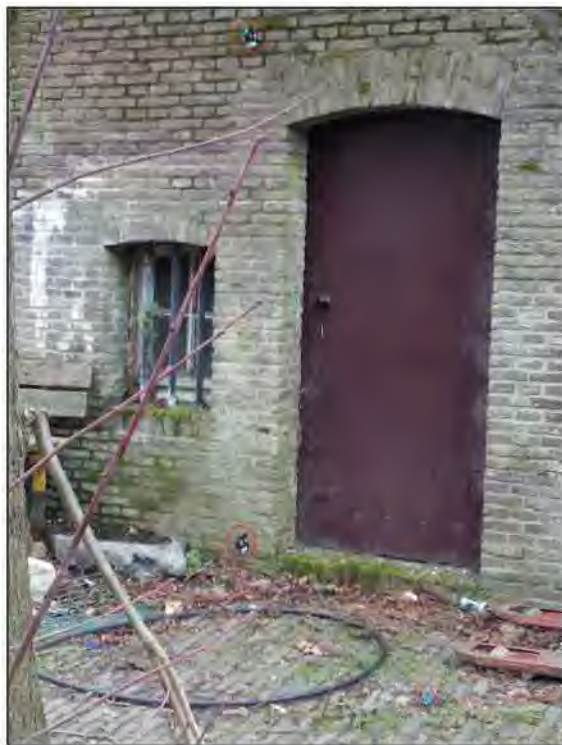
Figuur 4: Voorbeeldfoto positie prisma's (rood omcirkeld)

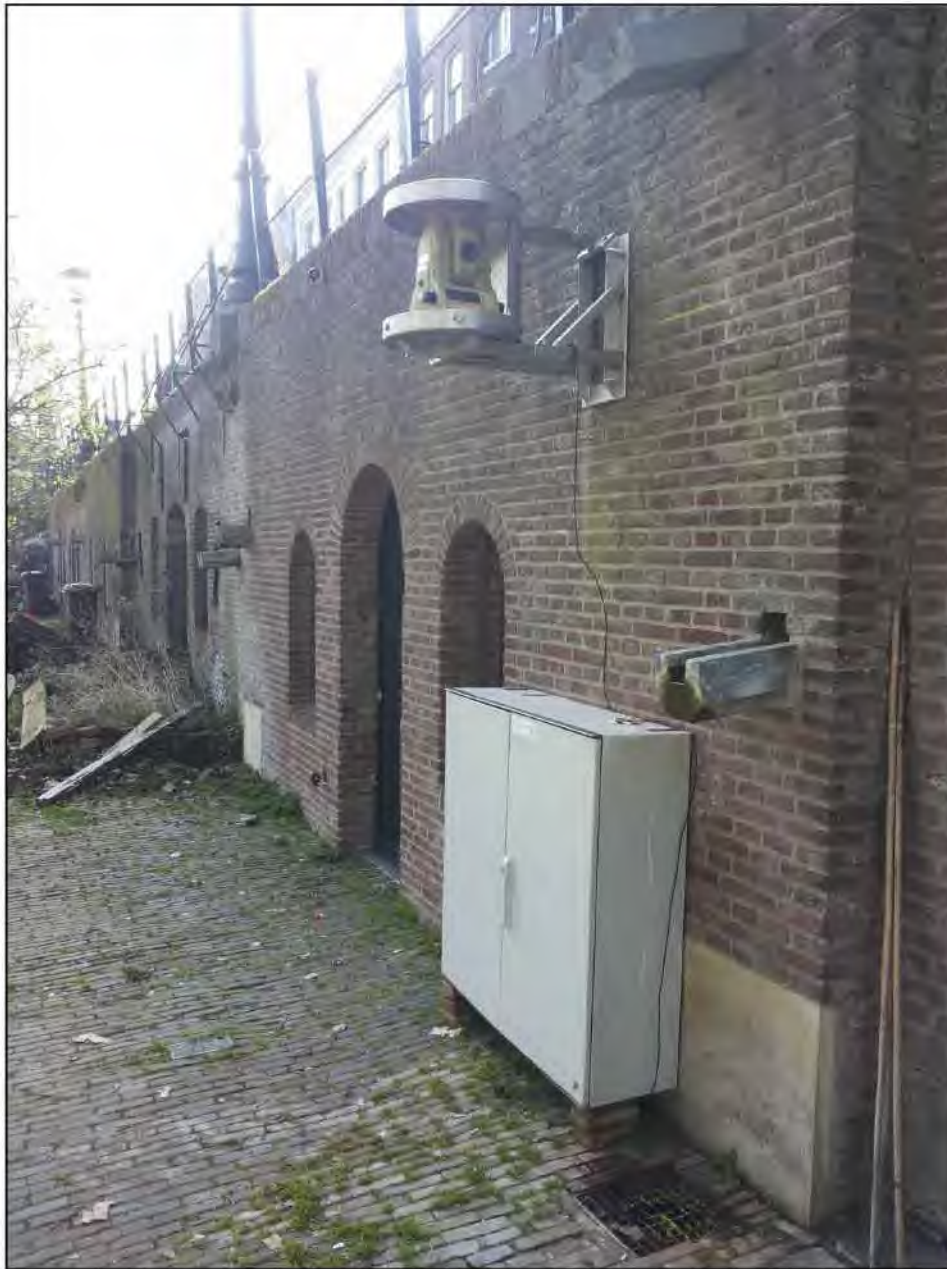
De deformatiemetingen worden uitgevoerd met een Robotic Total Stations (Leica TCA 1800). Een voorbeeldfoto hiervan is in figuur 5 weergegeven.

Figuur 5: Voorbeeldfoto Robotic Totalstation Leica TCA 1800

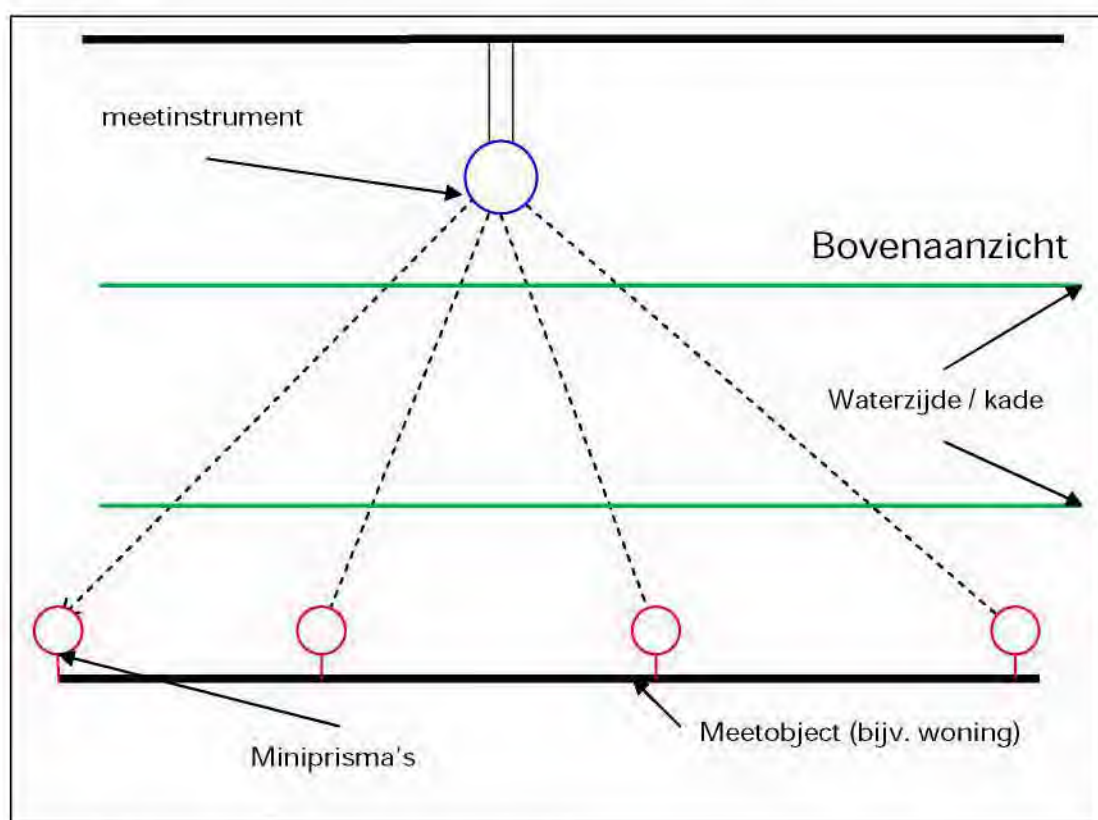
Op de zijde 15-west wordt het meetinstrument aan overzijde geplaatst, als de werkzaamheden worden uitgevoerd. Aangezien de kade voor de woningen aan de Twijnstraat aan de werf tussen de 2 en 4 meter breed is, blijft er te weinig ruimte over voor de aannemer om de werkzaamheden te verrichten en voor de bewoners om de panden te betreden. Hierom is besloten het meettoestel aan de overzijde van de gracht (15-west) te plaatsen. In figuur 6 hieronder is dit schematisch weergegeven.

Figuur 6: Schematische weergave meetmethodiek

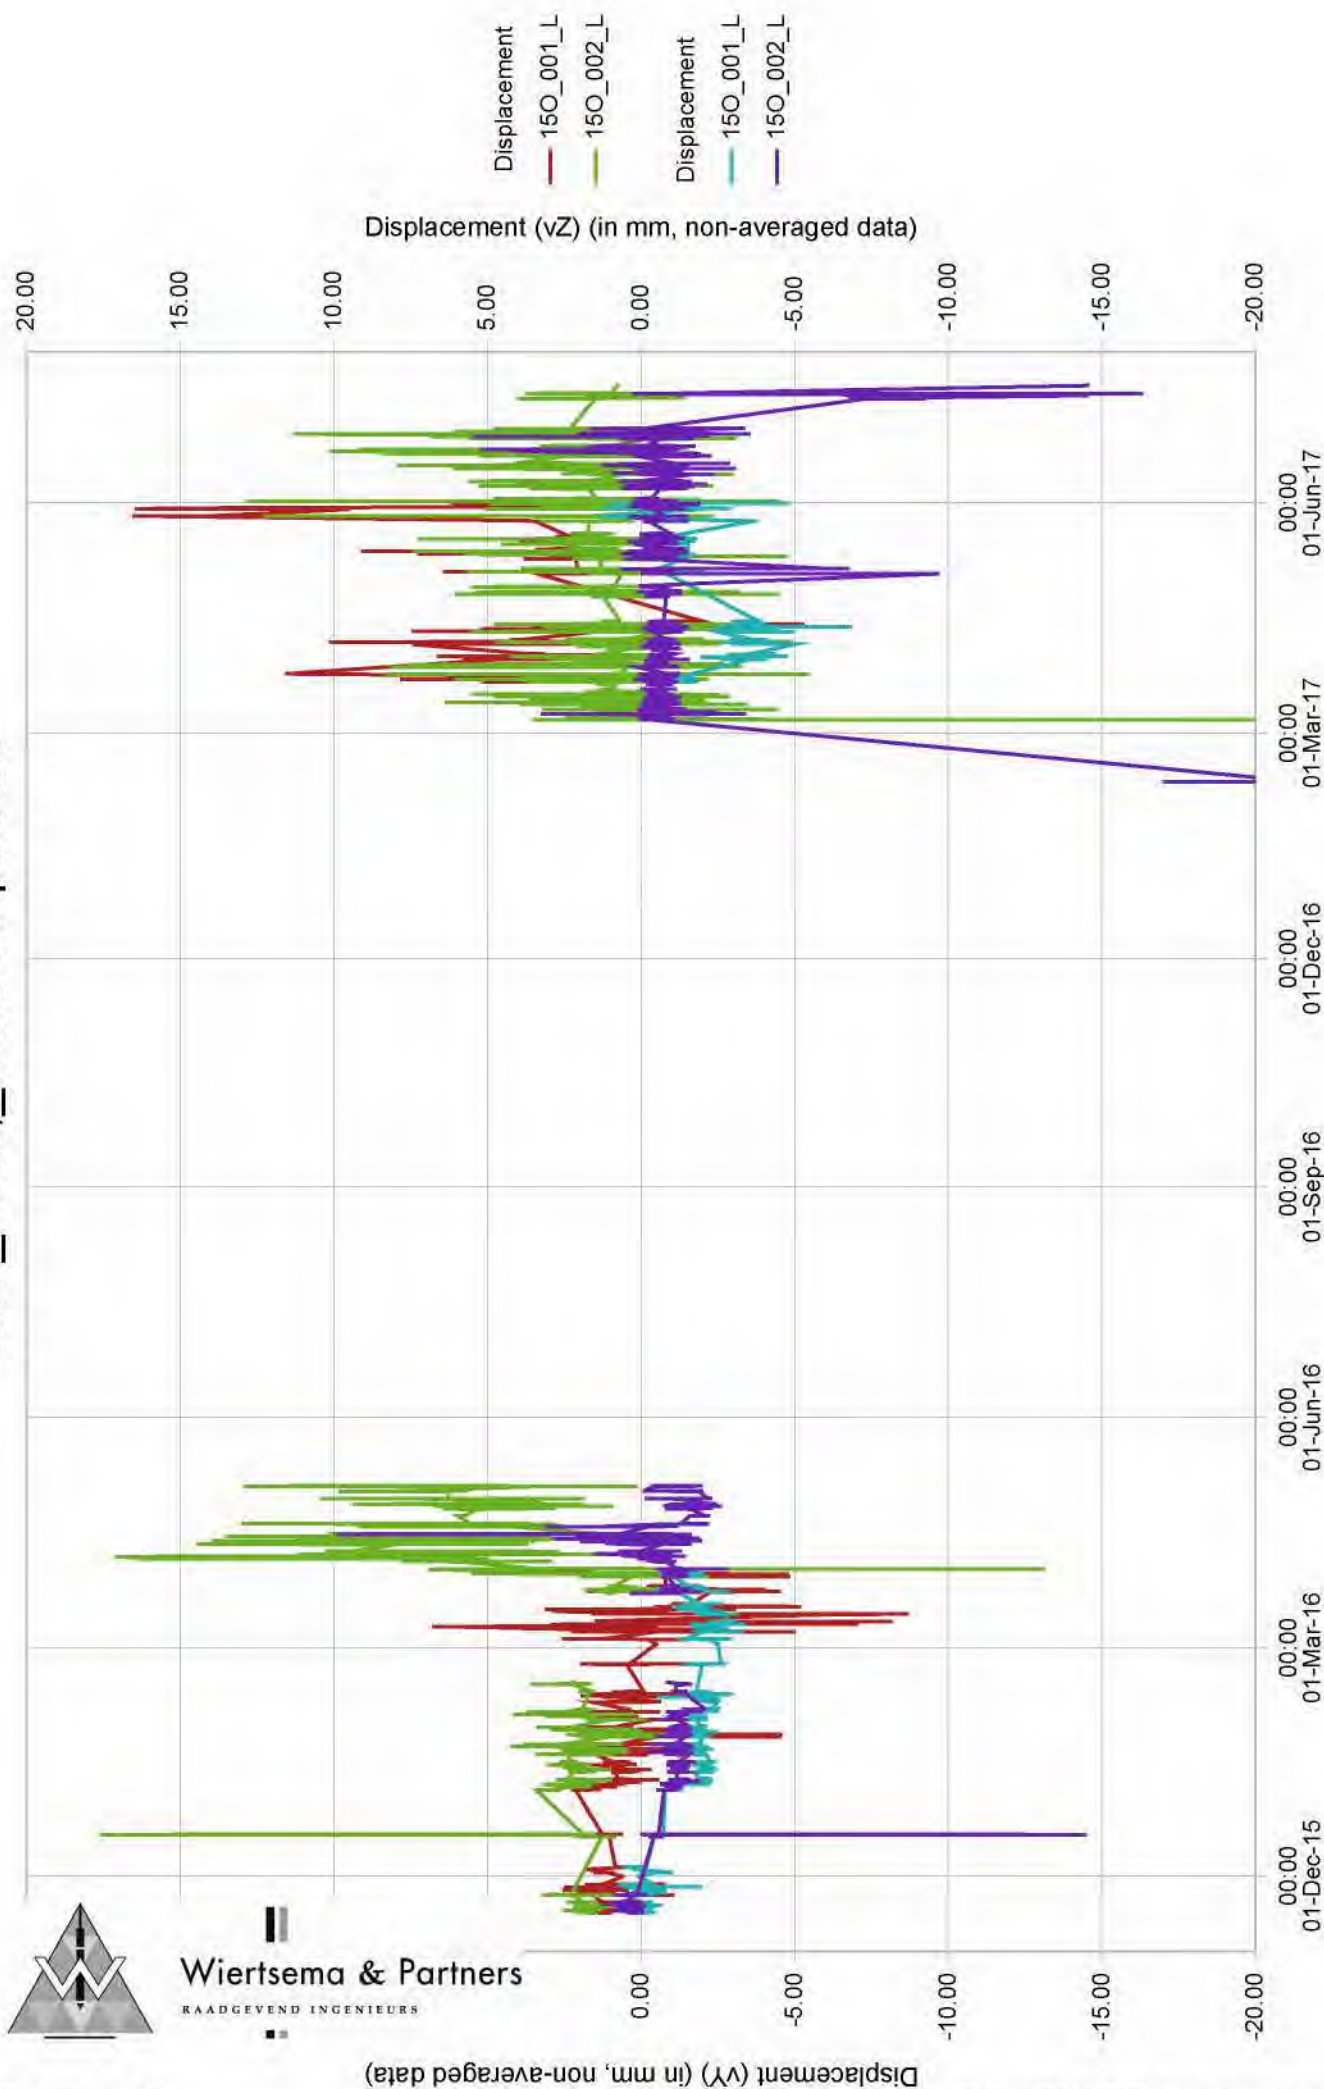
15O_001L;_002L Verpl. vert.

- Meetpunten (Verpl. vert.) 1L-2L,3L-4L,5L-6L en 17L-18L zijn vaak (deels) geblokkeerd, waardoor de meetdata niet of incorrect zijn weergegeven.
- Meetpunt 9L medio mei is in de data een onherleidbare piek geconstateerd. De rotatie wordt berekend door de verschilzetting tussen punt 10L en 9L te delen door de onderlinge afstand. Door de ontbrekende of incorrecte data van meetpunt 9L, wordt de rotatie medio mei (zie piek data) incorrect weergegeven.
