Deformatiemetingen

Reconstructie lage walmuren Oudegracht rak 1 west
te Utrecht

Meetresultaten 1 maart - 10 juli 2019

VN-58203-10 | 12 juli 2019

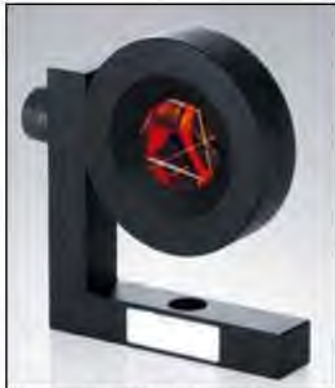
Figuur 3.1; Voorbeeldfoto miniprisma

Voor de deformatiemetingen wordt gebruik gemaakt van zogenaamde miniprisma's. Een voorbeeldfoto hiervan is in figuur 3.1 en 3.2 weergegeven. Een prisma is een retro reflecterende spiegel.

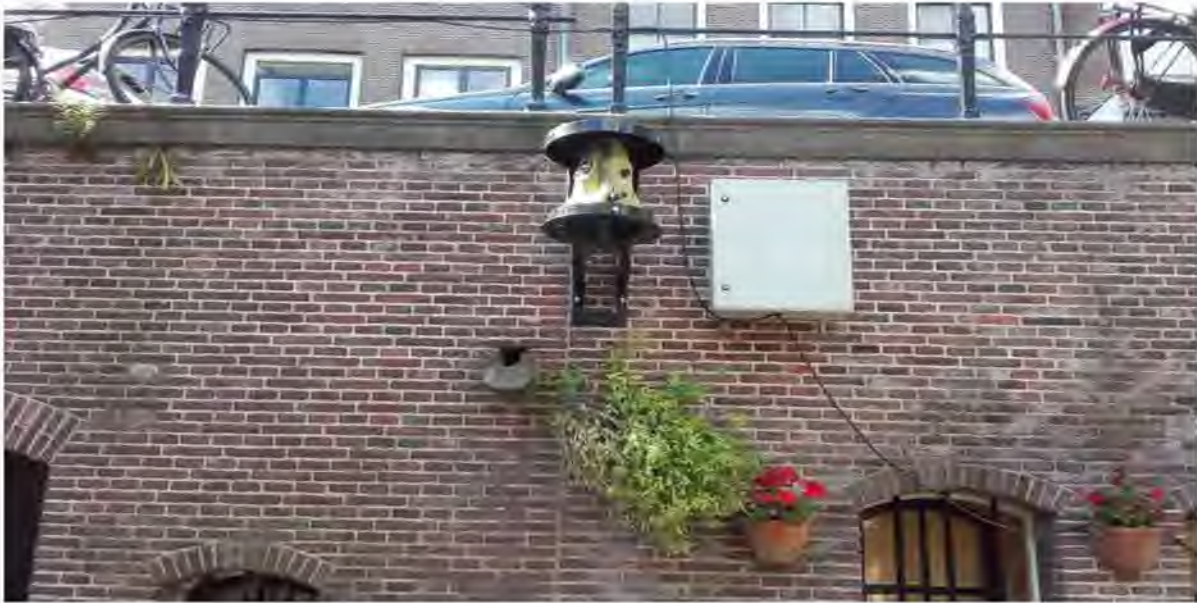
Figuur 3.3 Voorbeeldfoto Robotic Total Station Leica TCA 1800

De deformatiemetingen worden uitgevoerd met Robotic Total Stations (Leica TCA 1800). Een voorbeeldfoto hiervan is in figuur 3.3 weergegeven.
