# **Verkeersveiligheidsonderzoek windturbine Oudenrijn**

**In opdracht van gemeente Utrecht en Rijkswaterstaat**

25 november 2024 - Confidential

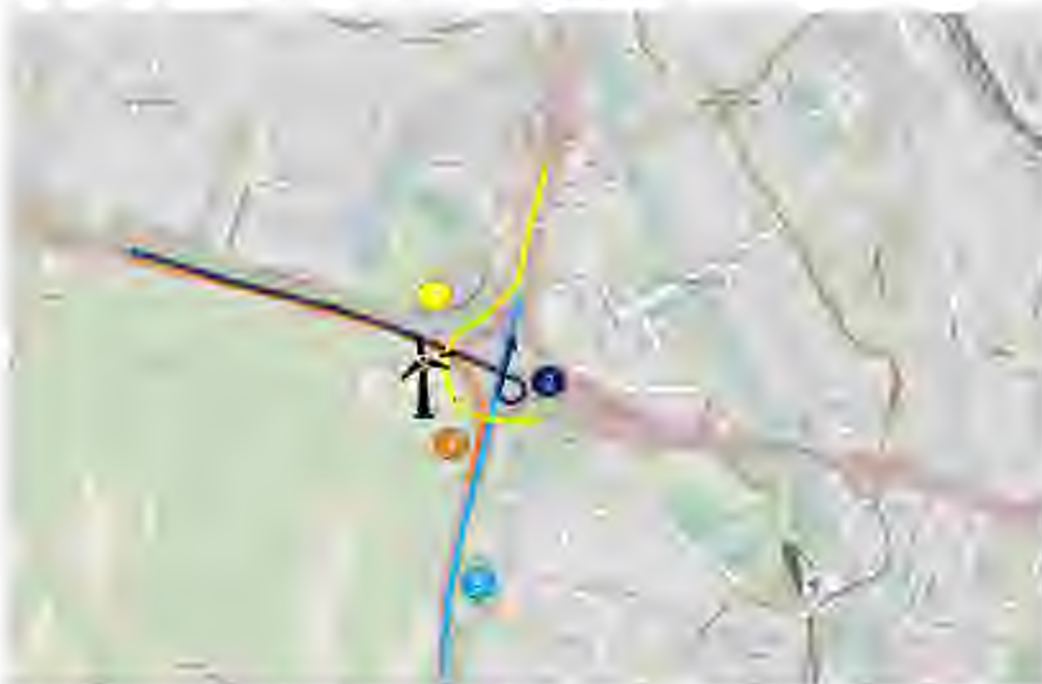
*Figuur 2 Te beoordelen ritten door knooppunt Oudenrijn*

1. A12 rechts => A2 rechts (Gouda => Den Bosch)
2. A12 rechts => A2 links/A12 rechts (Gouda => Amsterdam/Arnhem)
3. A2 links => A2 links (Den Bosch – Amsterdam)
4. A2 rechts => A12 rechts (Amsterdam – Arnhem)

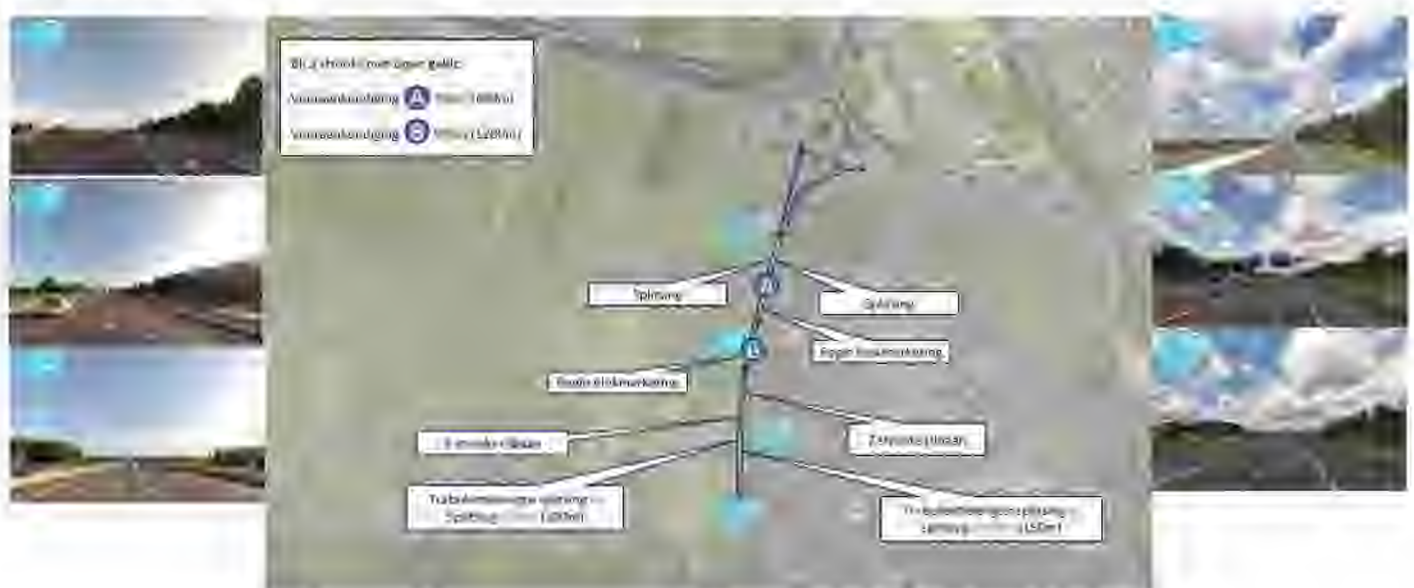
*Figuur 5 Overzicht camera-opnames en beschrijving wegkenmerken voor rit 3 (van Den Bosch richting Amsterdam)*

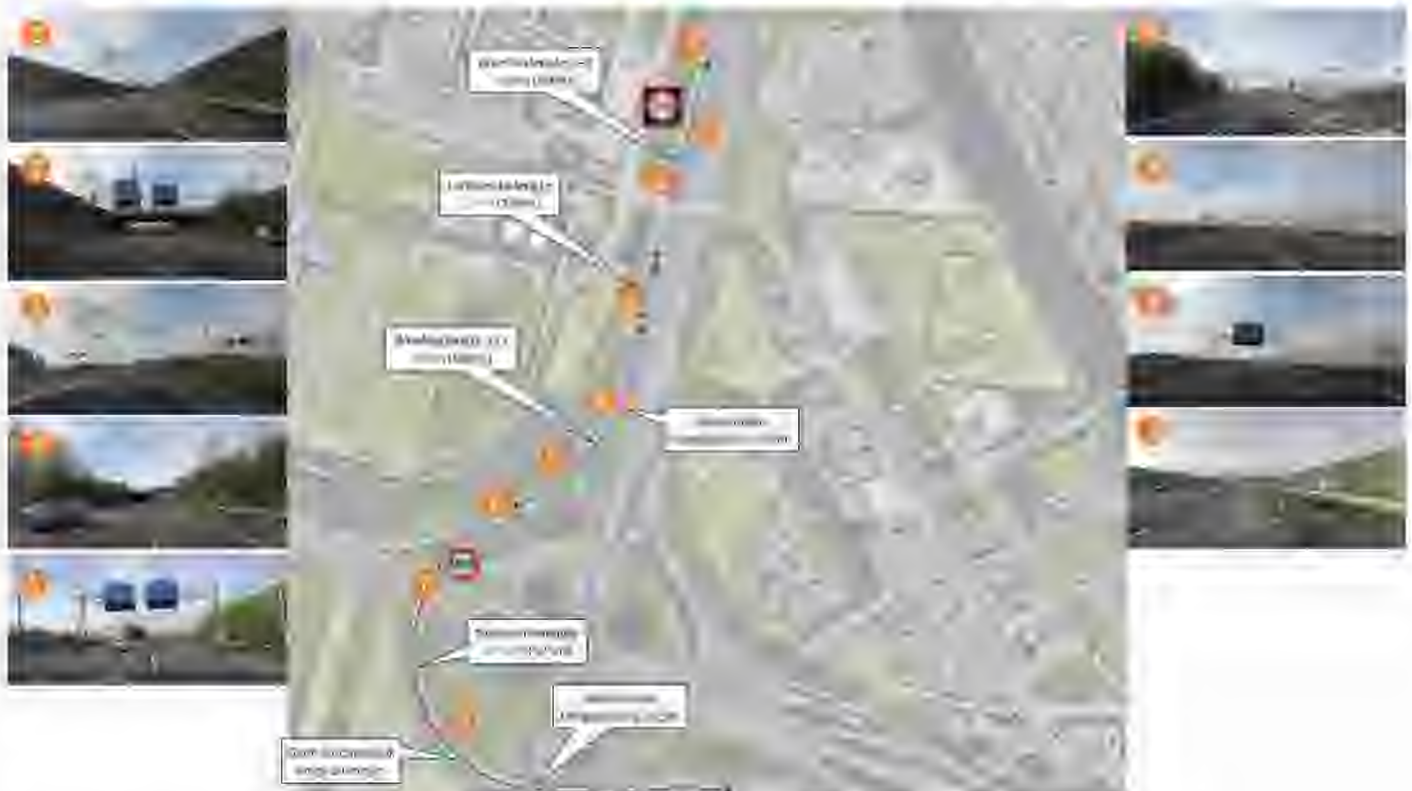
*Figuur 6: Overzicht camera-opnames en beschrijving wegkenmerken voor rij 4 (van Amsterdam richting Arnhem)*

- De rij begint stroomafwaarts van de Lidsche Rijn tunnel. De A2 bestaat hier uit een hoofd- en parallelbaan. Vanaf de hoofdrijbaan is er via een splitsing een doorsteek naar de parallelbaan (foto 9).

- De twee linker rijstroken van het weefvak gaan over in een kort wegvak van circa 200m (foto 3) dat uitkomt op het volgende weefvak. Ter plekke van dit wegvak zijn er geen geluidsschermen meer aanwezig en is er sprake van een open wegbeeld met zicht op de andere rijbanen en de omgeving.

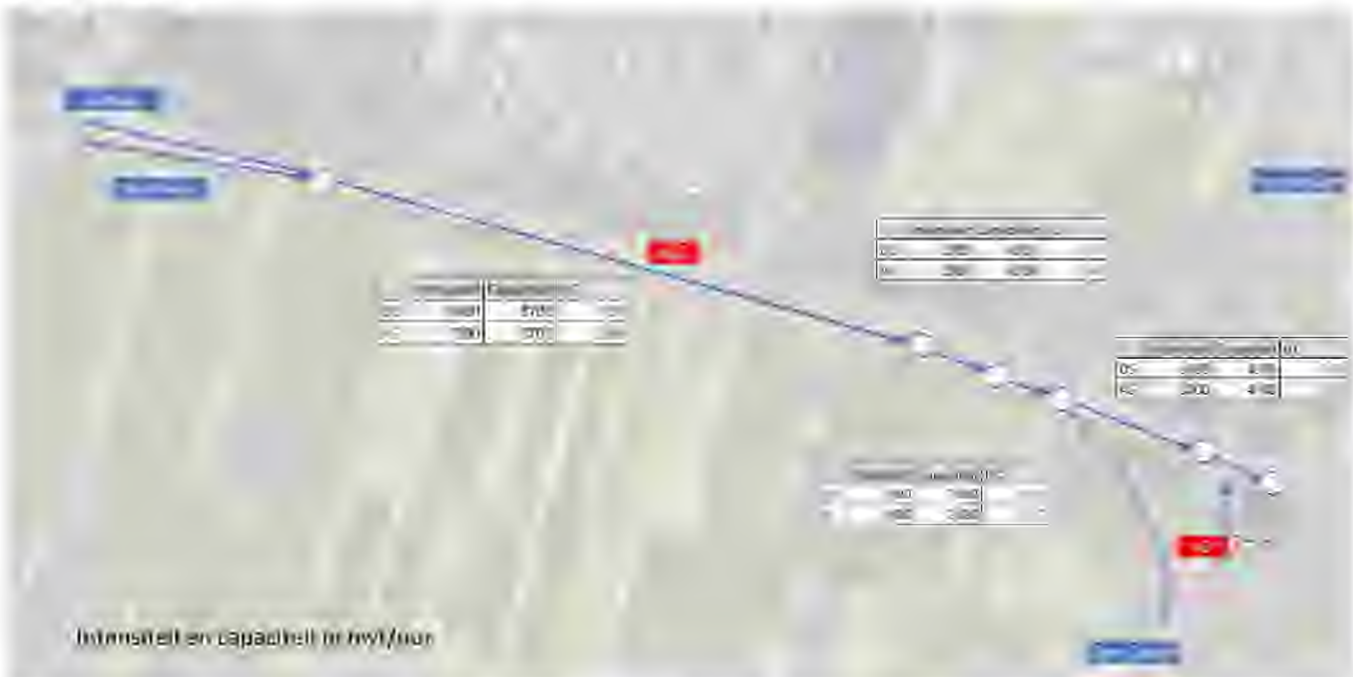
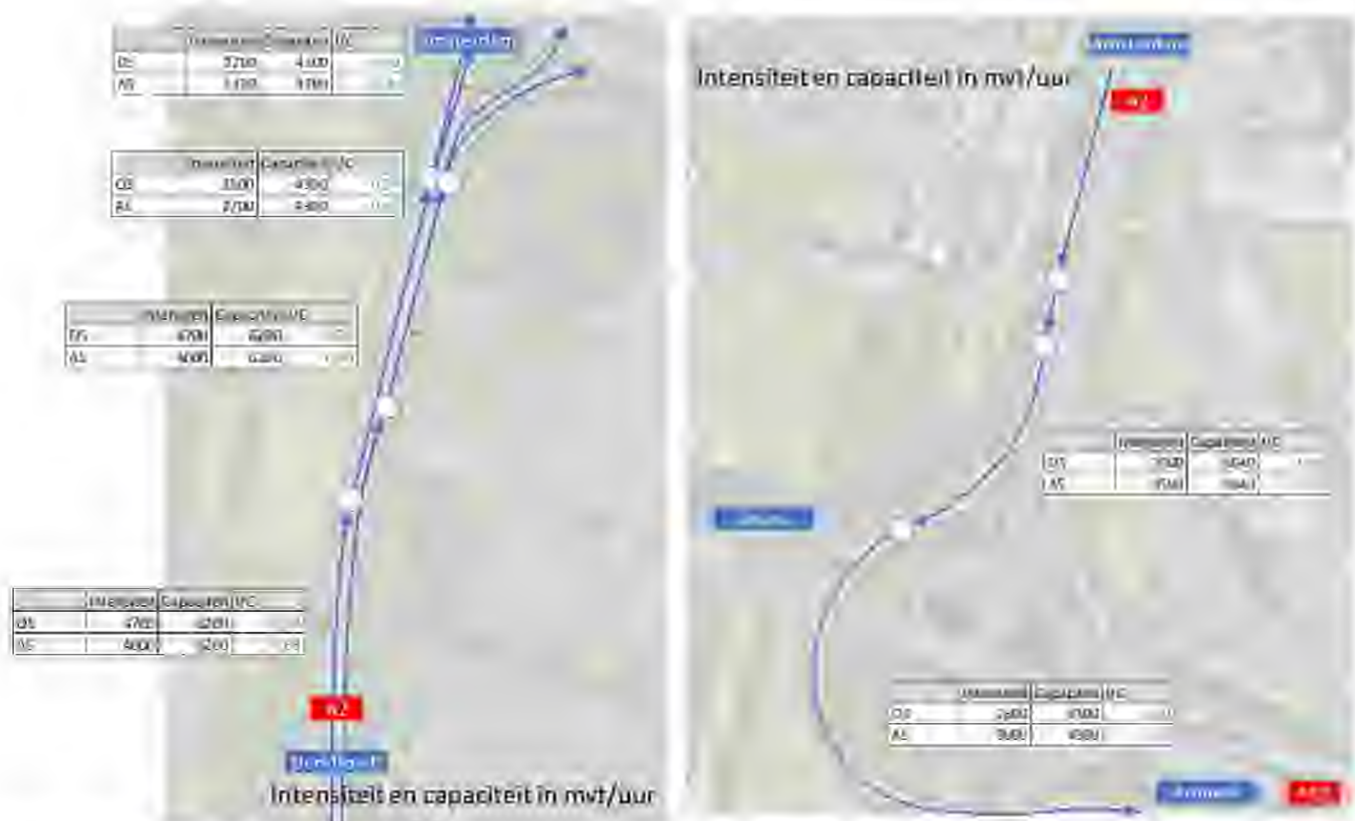
Figuur 8 Intensiteiten en capaciteiten van de wegvakken van rit 3 (links) en rit 4 (rechts)

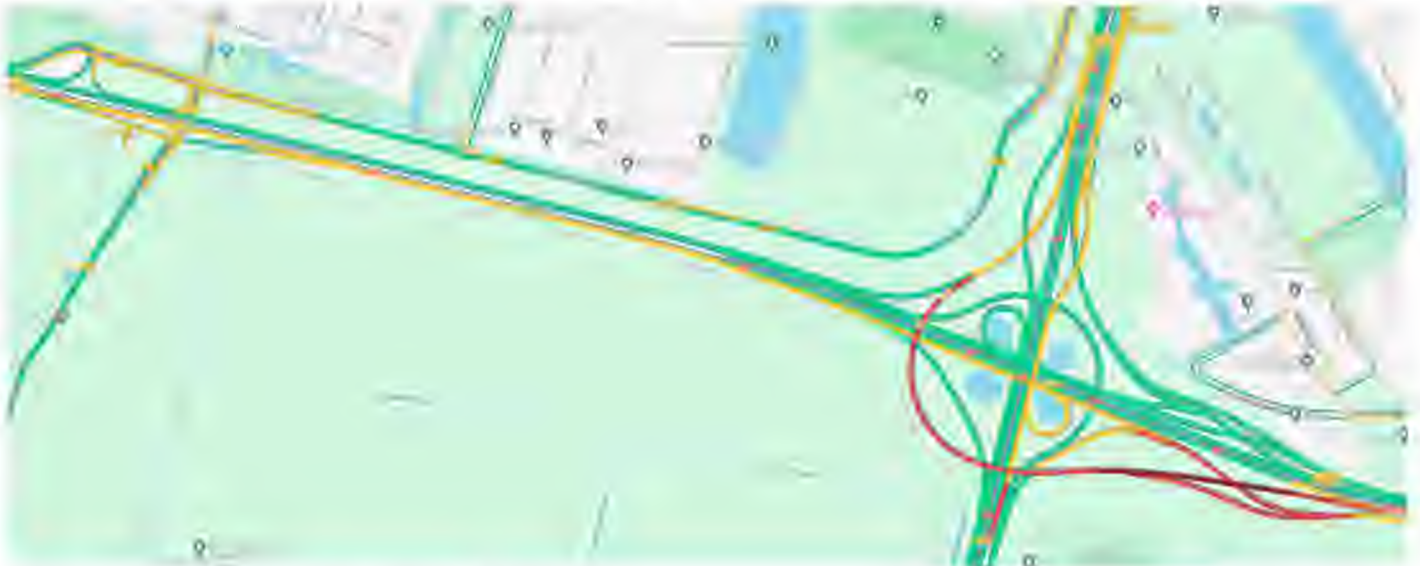
*Figuur 9 Filevorming knooppunt Oudenrijn, ochtendspits*

Op basis van informatie uit Google Maps is een globaal beeld samengesteld van de filevorming in en rond knooppunt Oudenrijn in de ochtend- en avondspits. Hiervoor is uitgegaan van de maatgevende dag (dinsdag en donderdag).

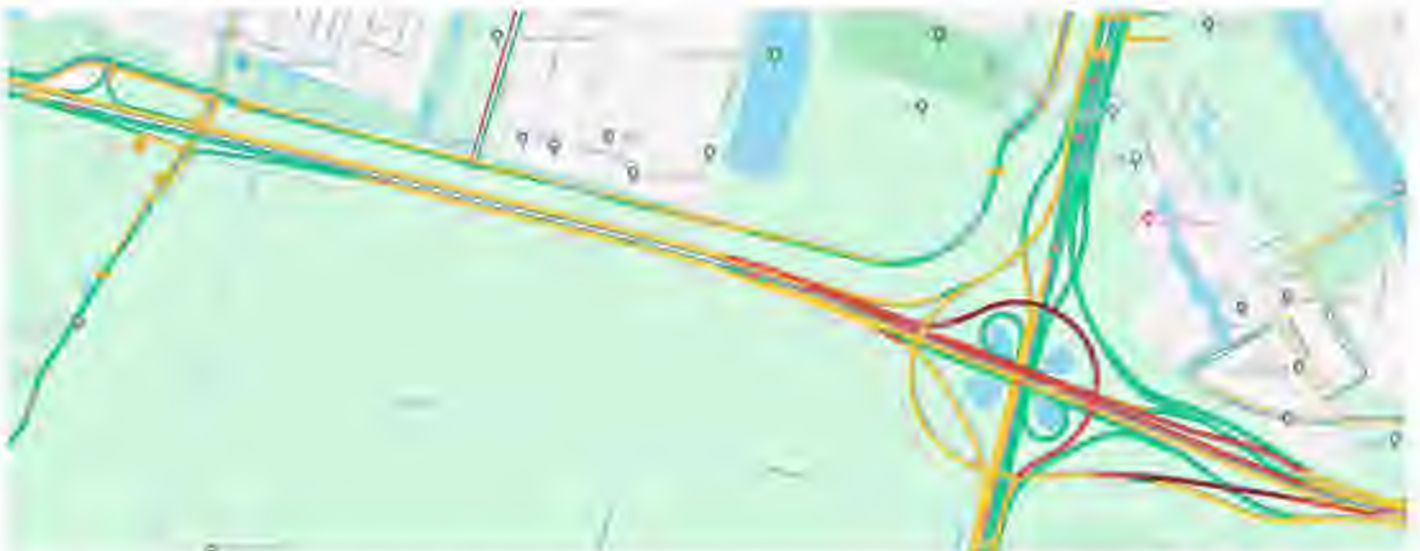
*Figuur 10 Filevorming knooppunt Oudenrijn, avondspits*

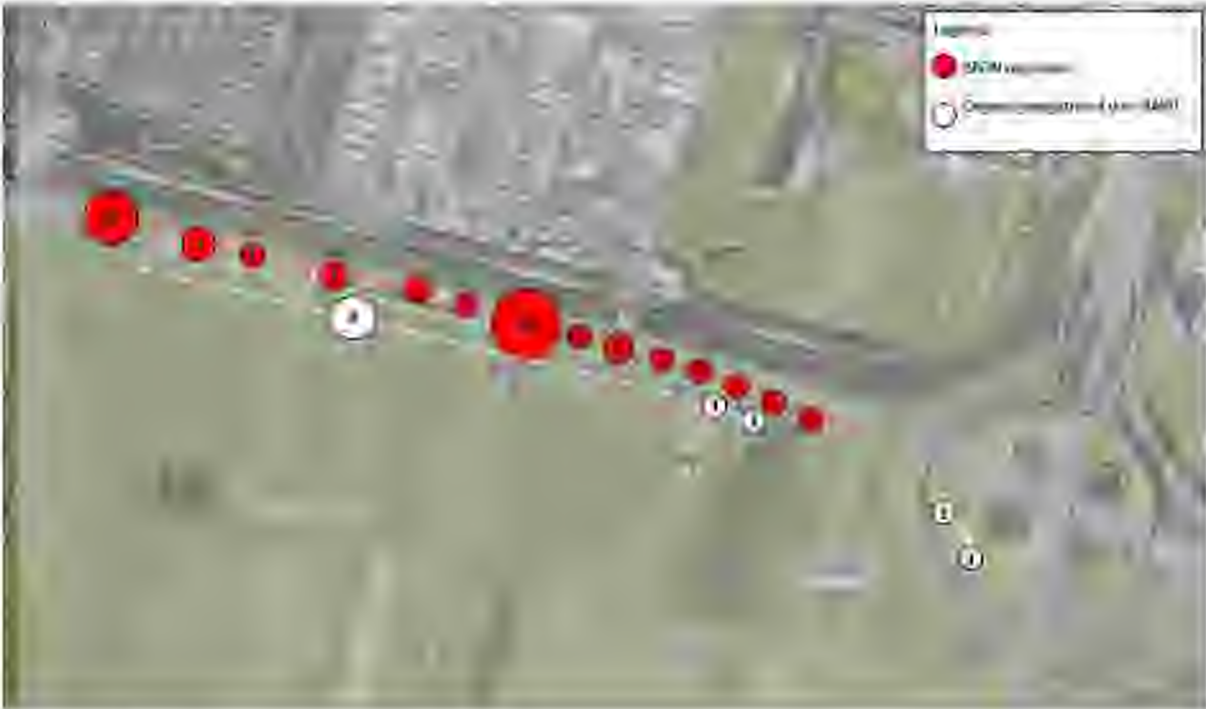
Figuur 12 Ongevallenbeeld rit 1 Gouda – Den-Bosch

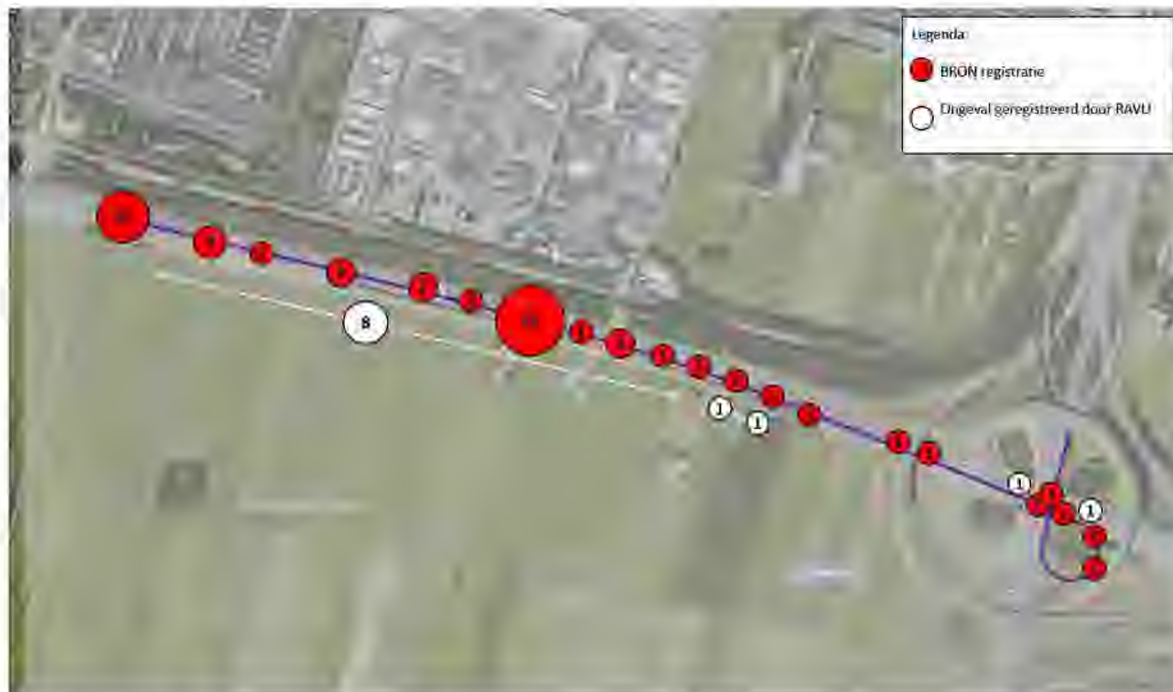
Figuur 13 Ongevallenbeeld rit 2 Gouda - Amsterdam

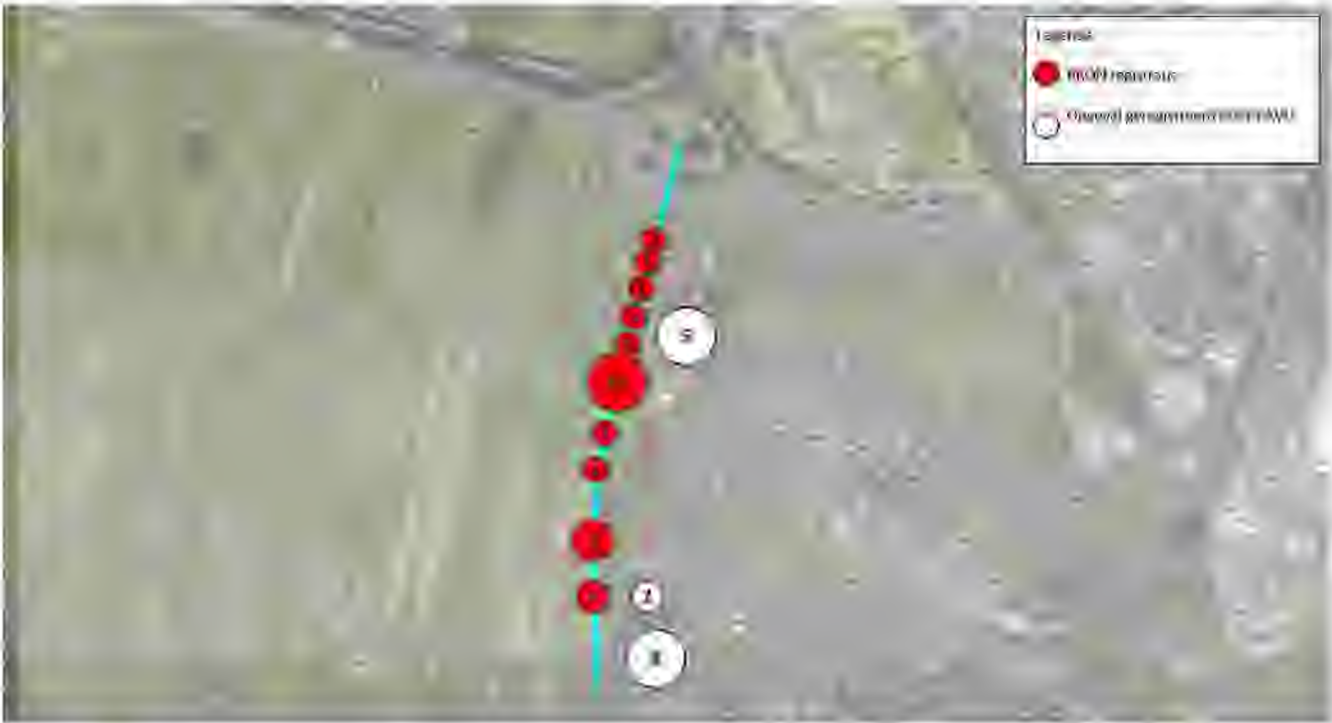
Figuur 14 Ongevallenbeeld rit 3 Den-Bosch – Amsterdam

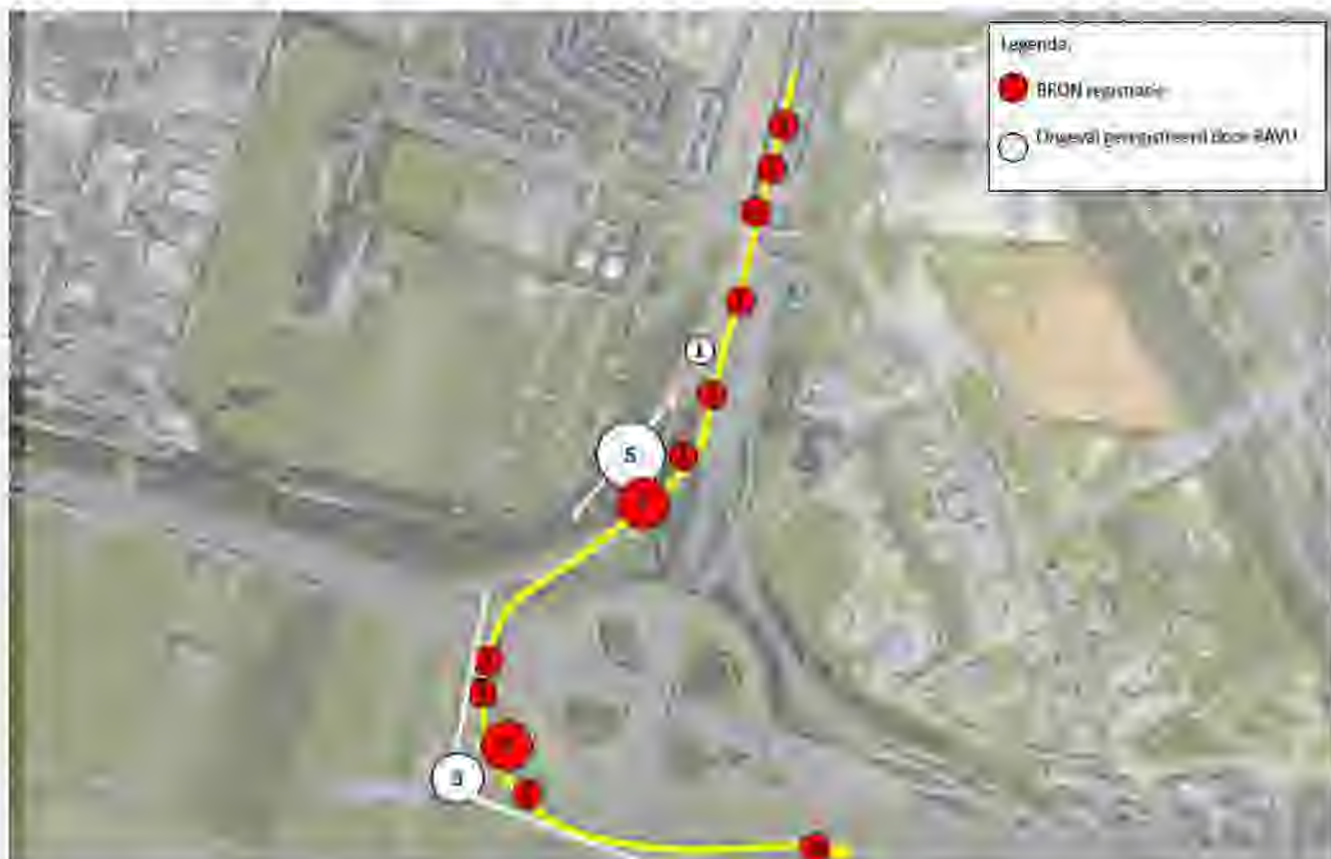
Figuur 15 Ongevallenbeeld rit 4 Amsterdam - Arnhem

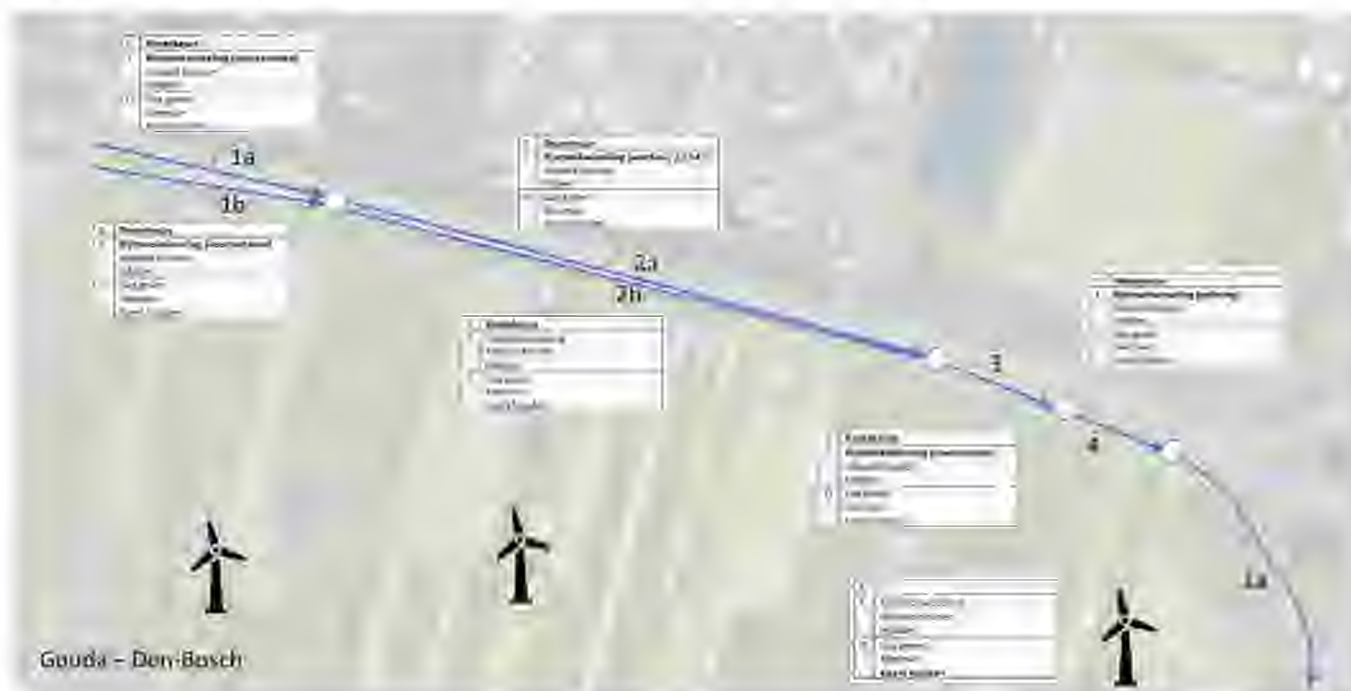
Figuur 16 Rijtaken rit 1 Gouda - Den-Bosch

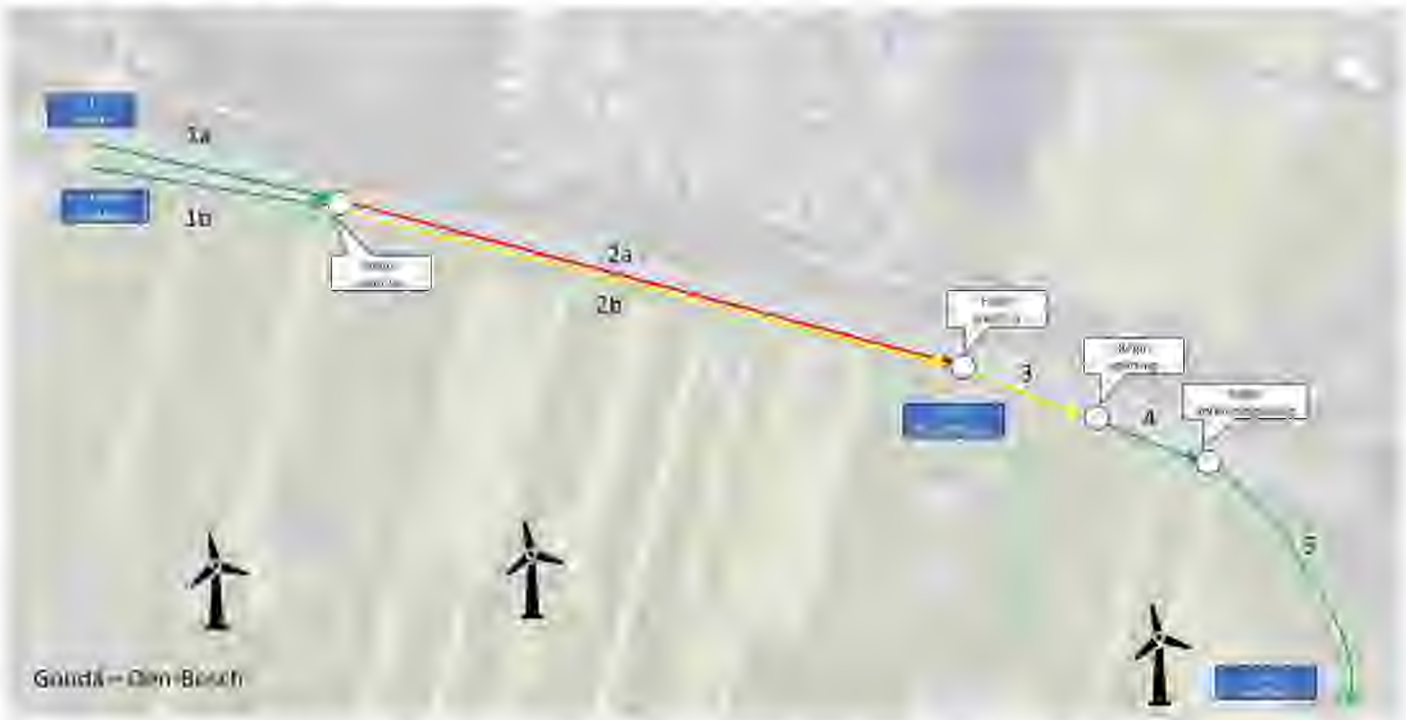
*Figuur 20 Zwaarte rijtaak rit 1 Gouda - Den Bosch*

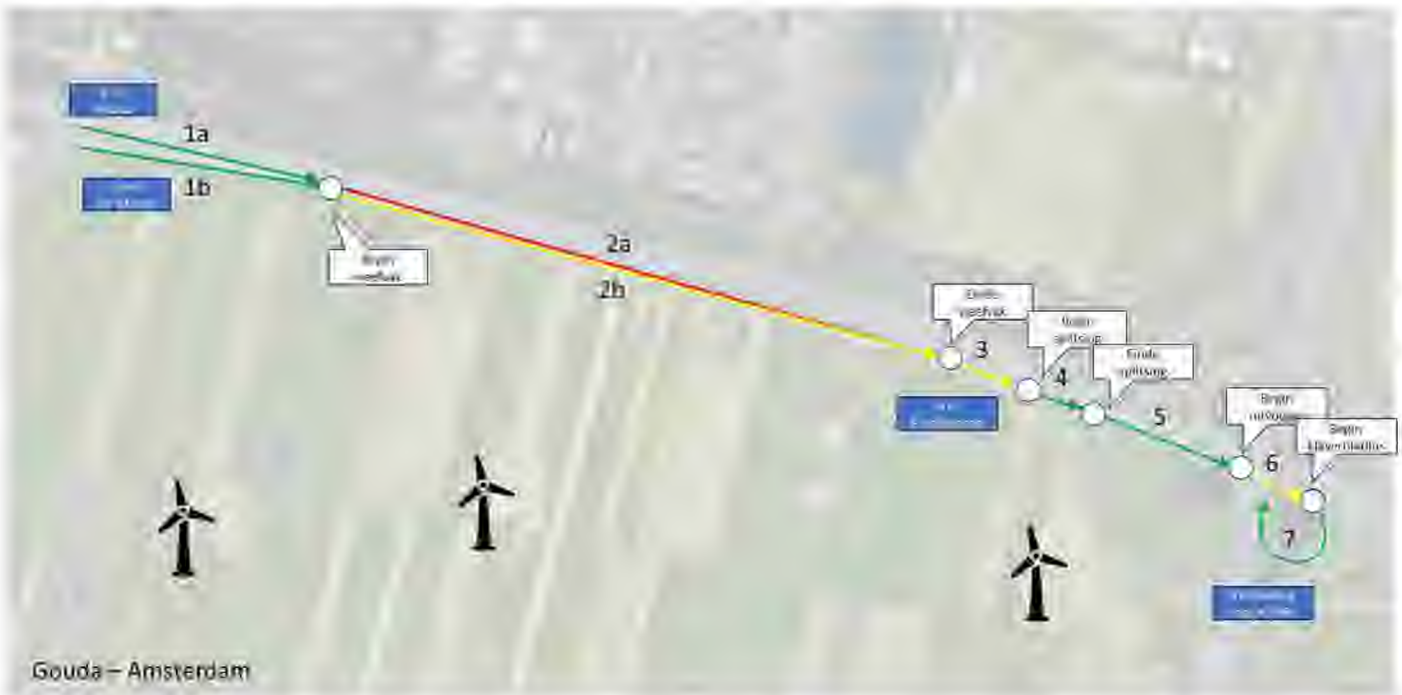
Figuur 21 Zwaarte rijtaak rit 2 Gouda - Amsterdam

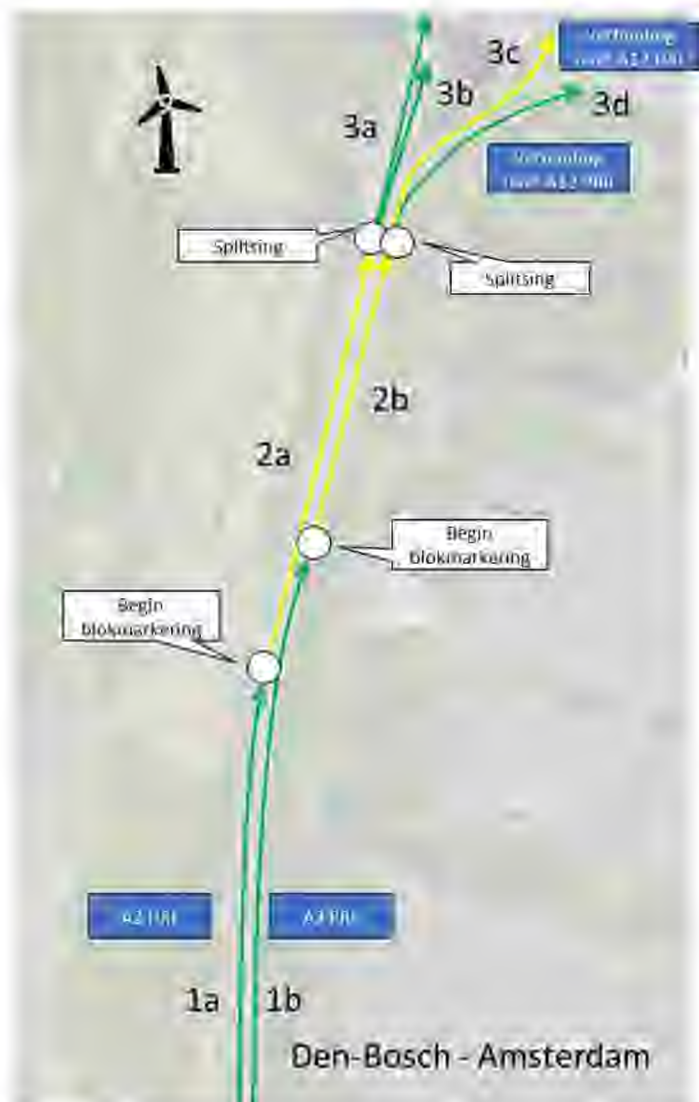
Figuur 22 Zwaarte rijtaak rit 3 Den-Bosch - Amsterdam

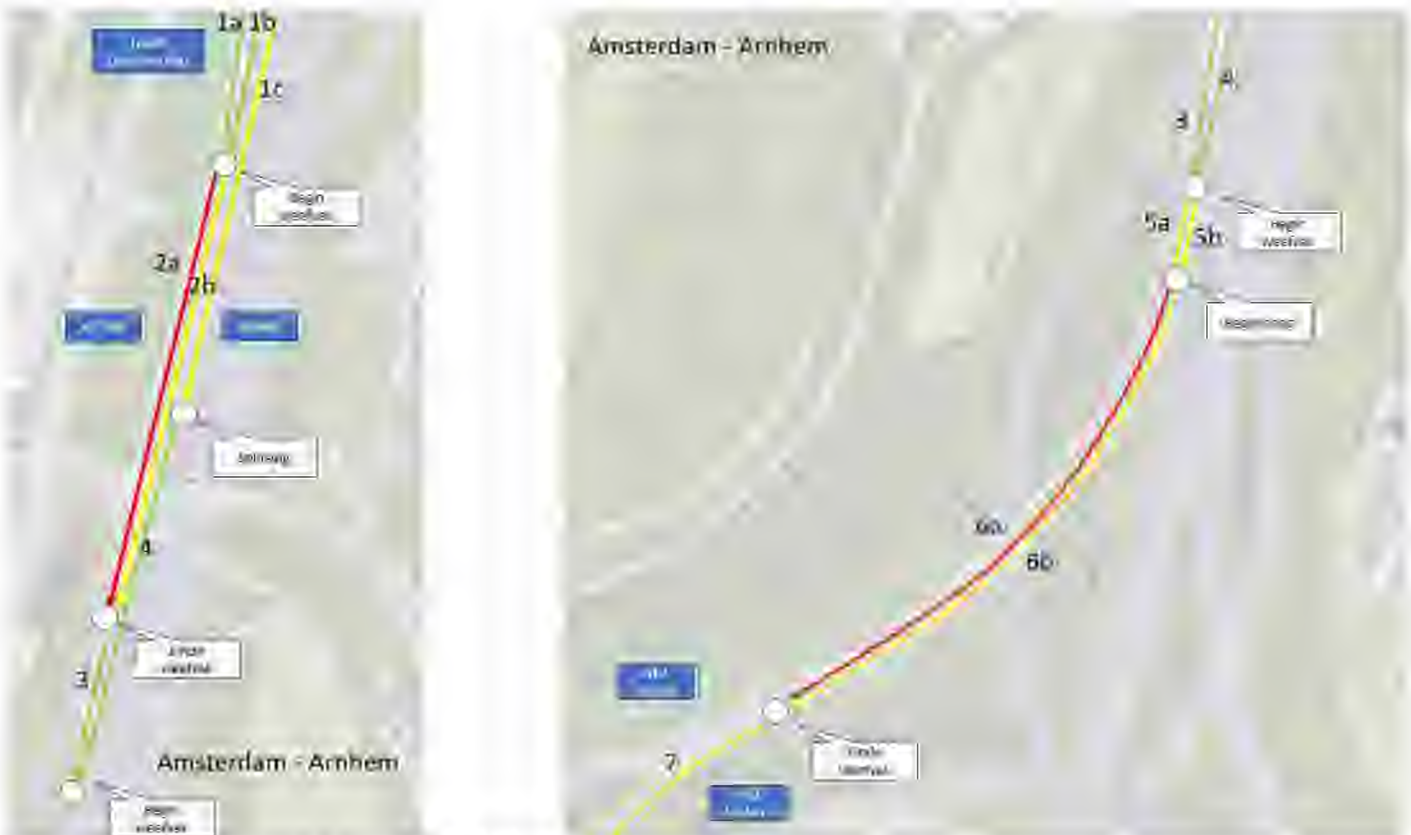
Figuur 23 Zwaarte rijtaak nr 4 Amsterdam - Arnhem

- Het verkeer vanaf de toerit Leidsche Rijn richting Arnhem moet op het eerste 2+2-weefvak over korte lengte twee keer van rijstrook wisselen (2a). In combinatie met de hoge verkeersintensiteiten zorgt dit voor een zeer hoge taakbelasting.
- Verkeer op de hoofdrijbaan van de A2 richting Arnhem dient gebruik te maken van de tapersplitsing (1c). De ligging vlak na de Leidsche Rijn tunnel en hoge intensiteiten maken dat de taakbelasting op dit wegvak hoog is.
- Na het eerste wegvak volgt een tweede 2x2 weefvak (6a en 6b). Verkeer vanaf de parallelbaan (6a) moet hier 1 of 2 maal van rijstrook wisselen om de verbidingshoog richting Arnhem te bereiken. Het gegeven dat de rijstrookwisselingen plaatsvinden in een horizontale boog is taakverzwarend. Daarnaast heeft de fileterugslag vanaf de A12 (zie bijlage) een taakverzwarend effect.

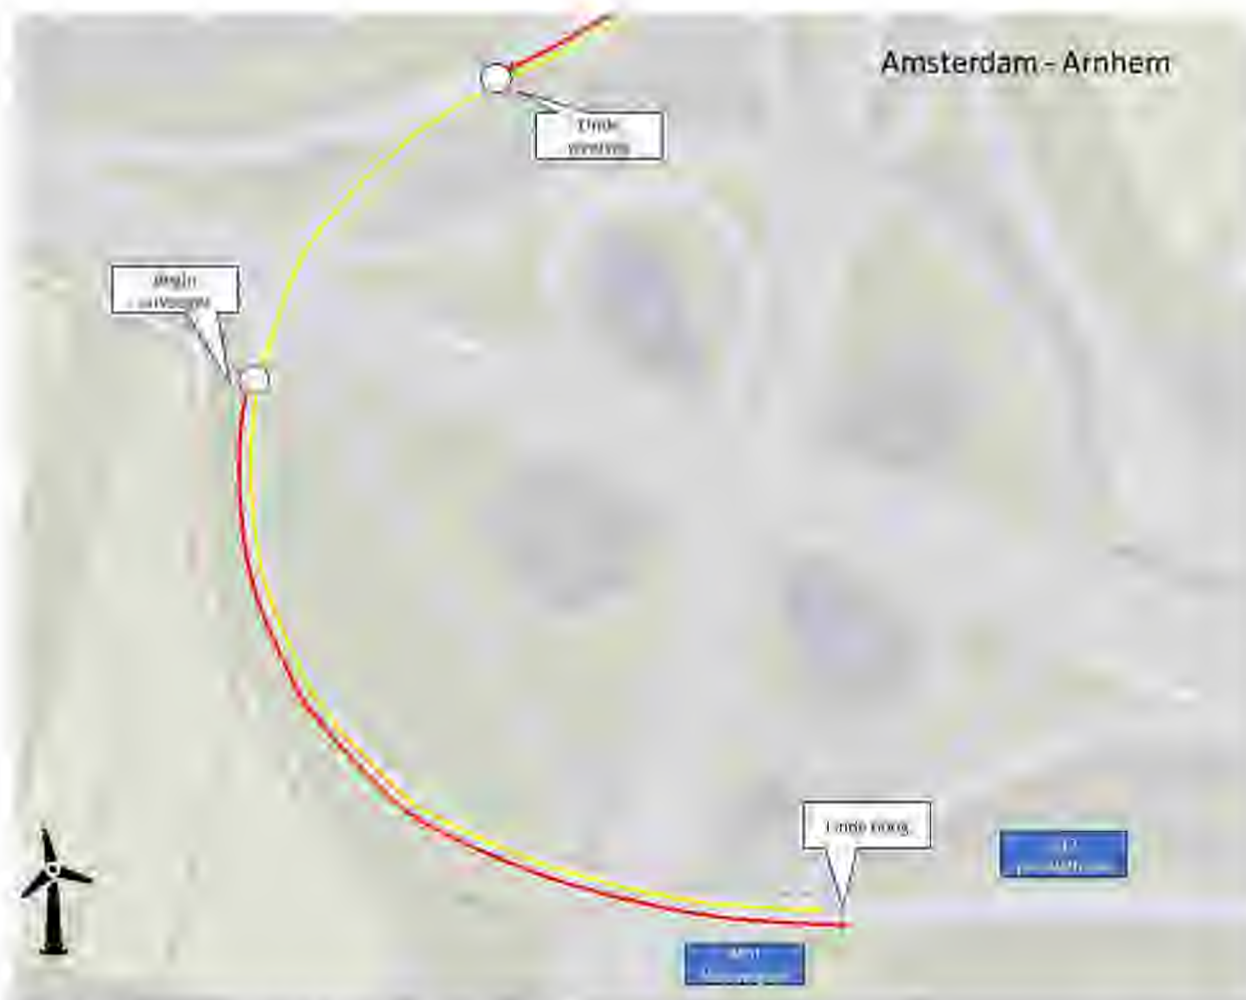
Figuur 24 Zware rijtaak nt 4 Amsterdam - Arnhem

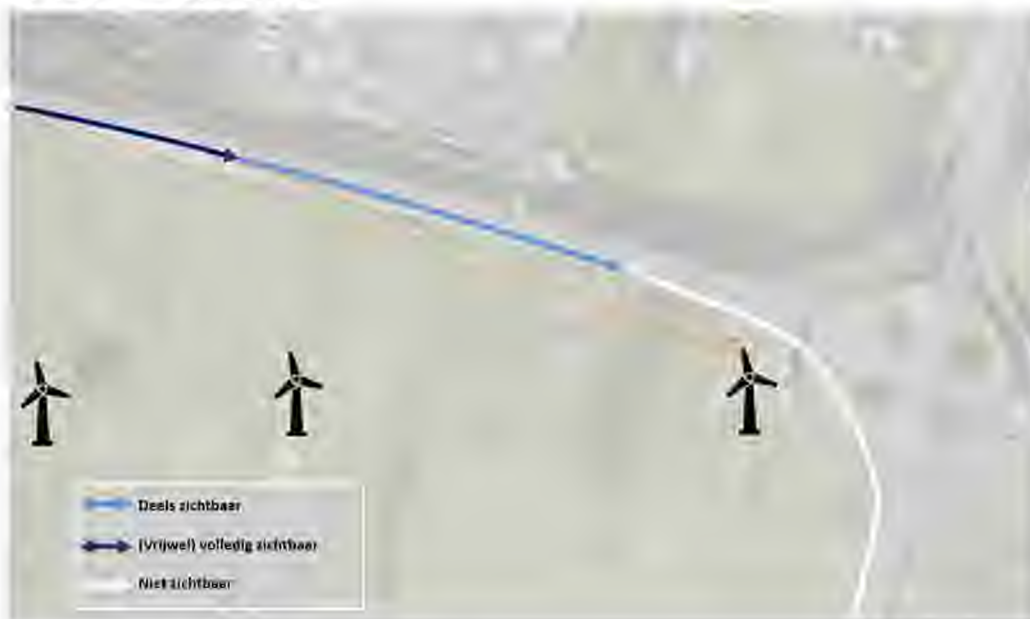
Figuur 25 Zichtbaarheid windturbines rit 1

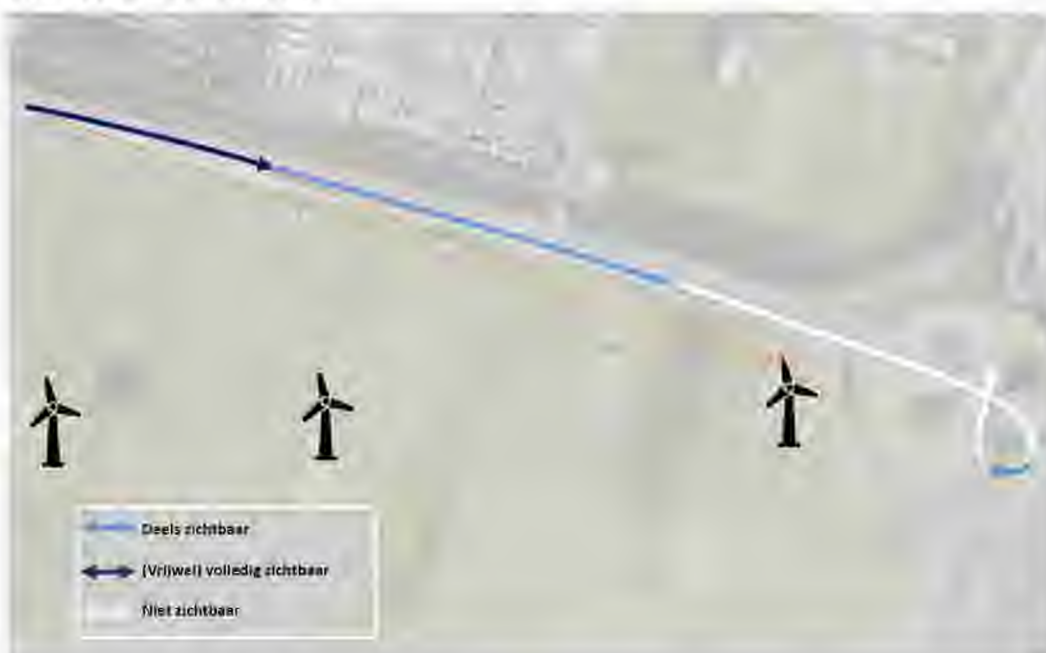
Figuur 26 Zichtbaarheid windturbines rit 2

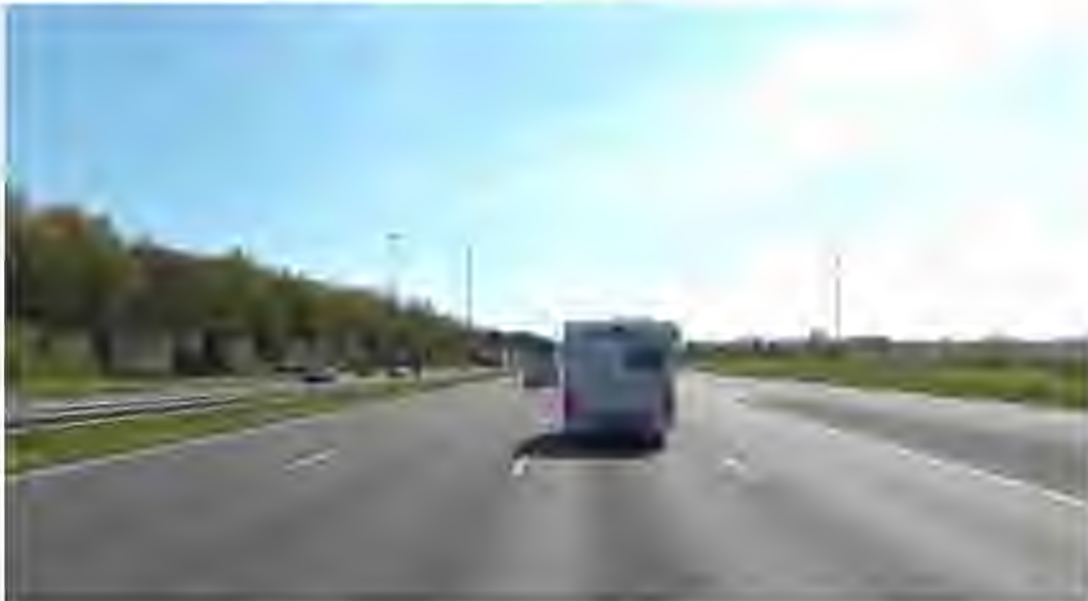
*Figuur 32 Wegbeeld ter hoogte van toerit De Meern*

Ter hoogte van de toerit De Meern is alleen nog de oostelijke windturbine zichtbaar. Door de open omgeving van de weg is de turbine nagenoeg volledig zichtbaar.

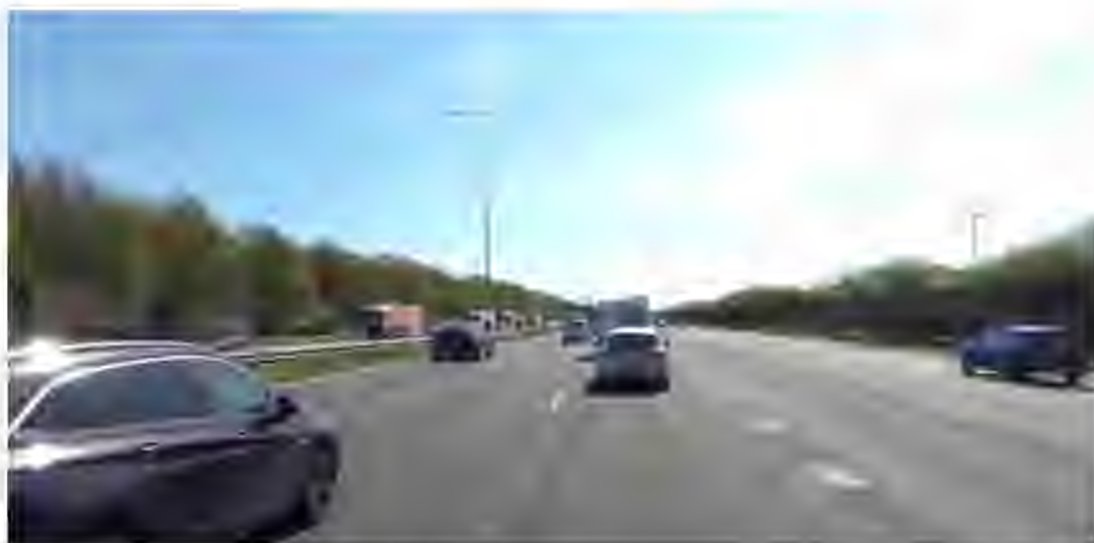
*Figuur 33 Wegbeeld begin weefvak De Meern - Oudenrijn*

Halverwege het weefvak tussen toerit De Meern en knooppunt Oudenrijn begint het geluidsscherm. Het scherm en de begroeiing zorgen ervoor dat alleen het bovenste gedeelte van de turbine zichtbaar is. De turbine bevindt zich in het rand gezichtsveld.

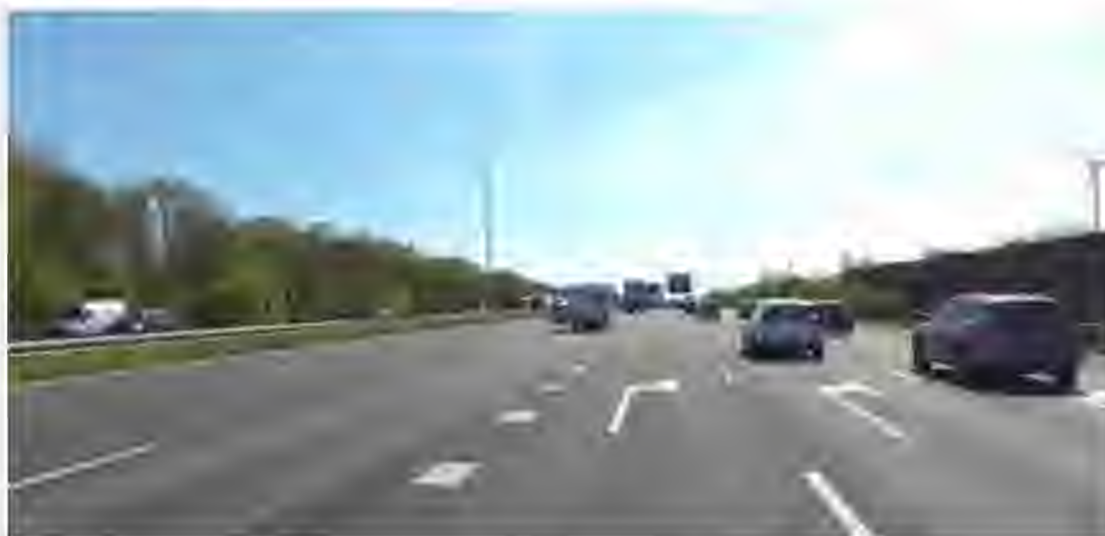
*Figuur 34 Wegbeeld halverwege weefvak De Meern - Oudenrijn*

Naarmate het weefvak vordert schuift de windturbine verder op naar de rand van het gezichtsveld.

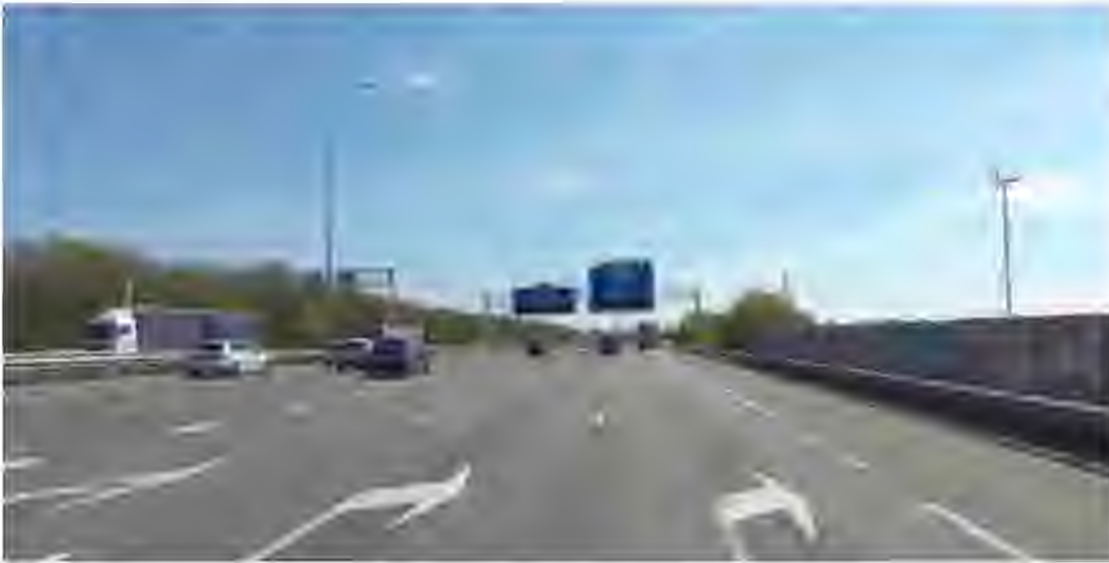
*Figuur 35 Wegbeeld einde weefvak De Meern - Oudenrijn*

Wanneer de bestuurder op de rechte rijstrook rijdt, dan is de turbine nog wat langer zichtbaar (maar bevindt zich al bijna in het perifere gezichtsveld).

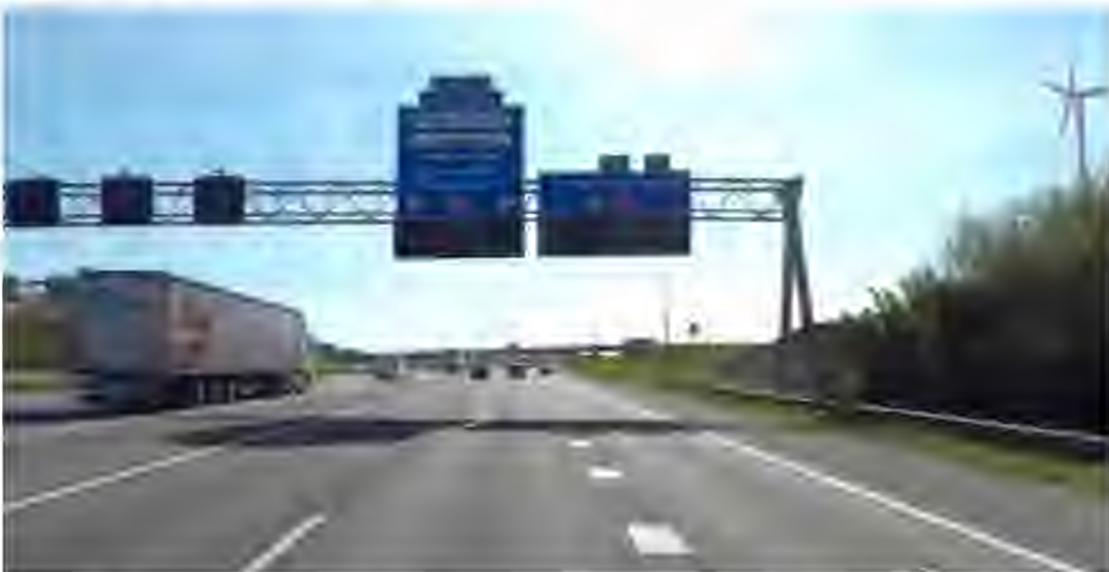
*Figuur 36 Wegbeeld ter hoogte van uitvoeger verbindingsweg richting Den-Bosch*

Ter plaatse van het begin van de uitvoeger verdwijnt de windturbine uit het zicht.

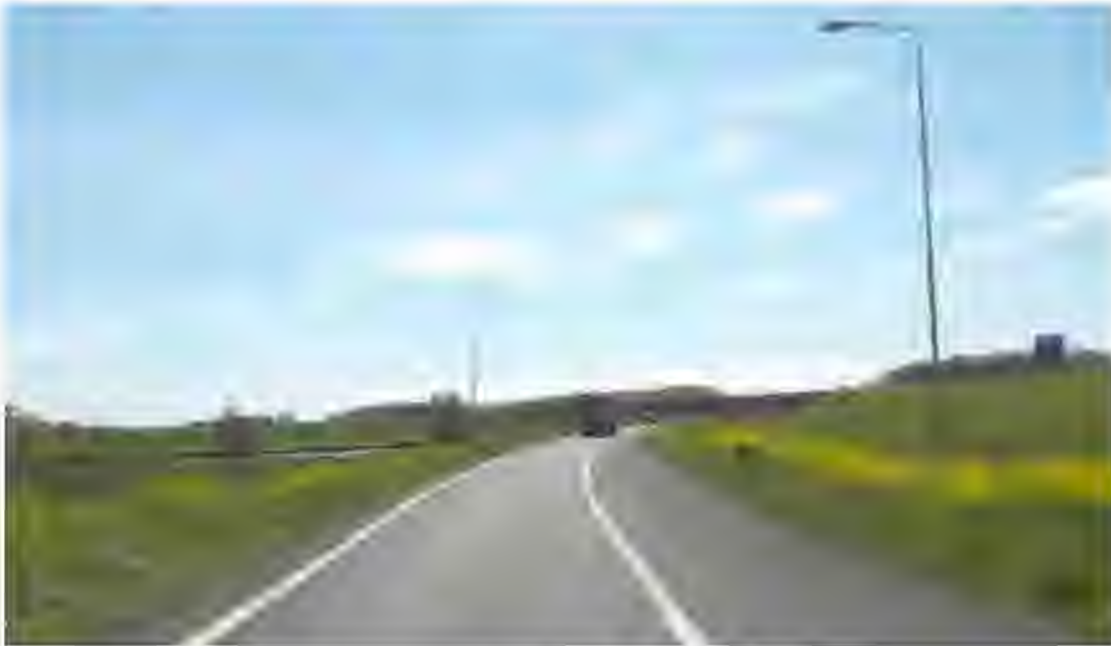
*Figuur 37 Wegbeeld verbindingsweg richting Den-Bosch*

Op de verbindingsweg zelf is de windturbine niet zichtbaar.

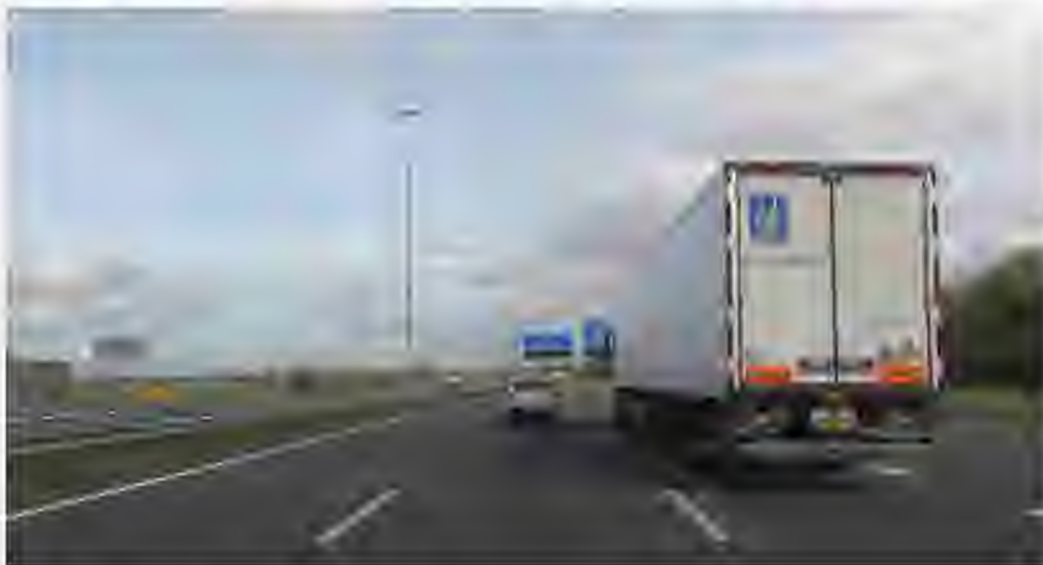
*Figuur 40 Wegbeeld stroomafwaarts van toerit Nieuwegein*

Op het weefvak tussen de toerit Nieuwegein en de splitsing van de hoofd- en parallelbaan van de A2 eindigt het geluidsscherm aan de westzijde en ontstaat er weids uitzicht over de omgeving. De drie westelijke windturbines zijn hier waarschijnlijk in de verte zichtbaar (de oostelijke windturbine bevindt zich achter de naar rechts draaiende A2).
