# **Verkeersveiligheidsonderzoek windturbine Oudenrijn**

**In opdracht van gemeente Utrecht en Rijkswaterstaat**

25 november 2024 - Confidential

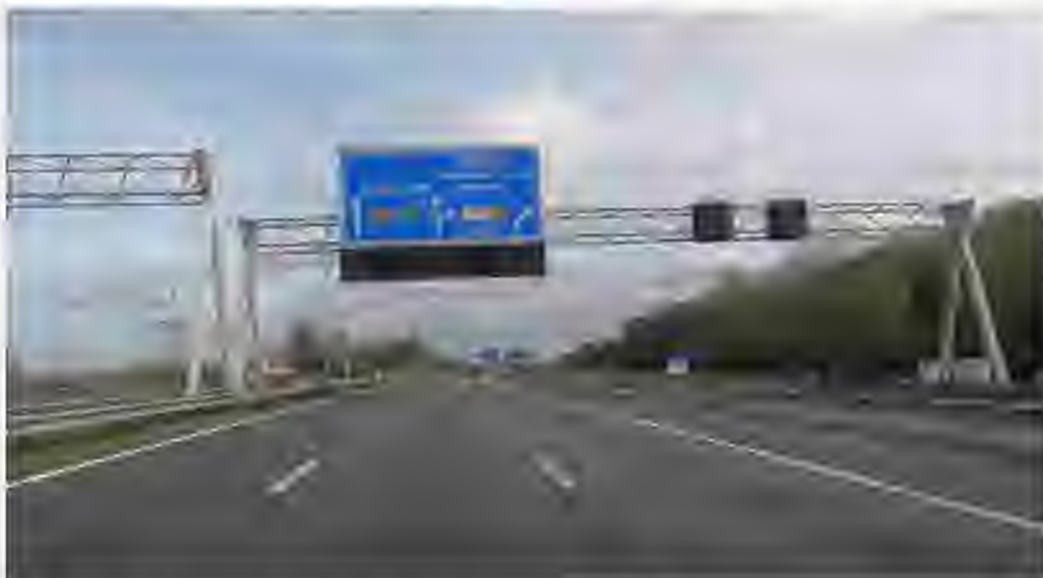
*Figuur 41 Wegbeeld ter hoogte van hoofd- en parallelbaan A2*

Na de splitsing van in de hoofd- en parallelbaan draait de A2 met een flauwe bocht naar rechts. In de verte zijn de contouren van knooppunt Oudenrijn waarneembaar. Boven de bomenrij en de hoogspanningsmast zal hier nu ook (waarschijnlijk) de meest oostelijke windturbine zichtbaar worden.

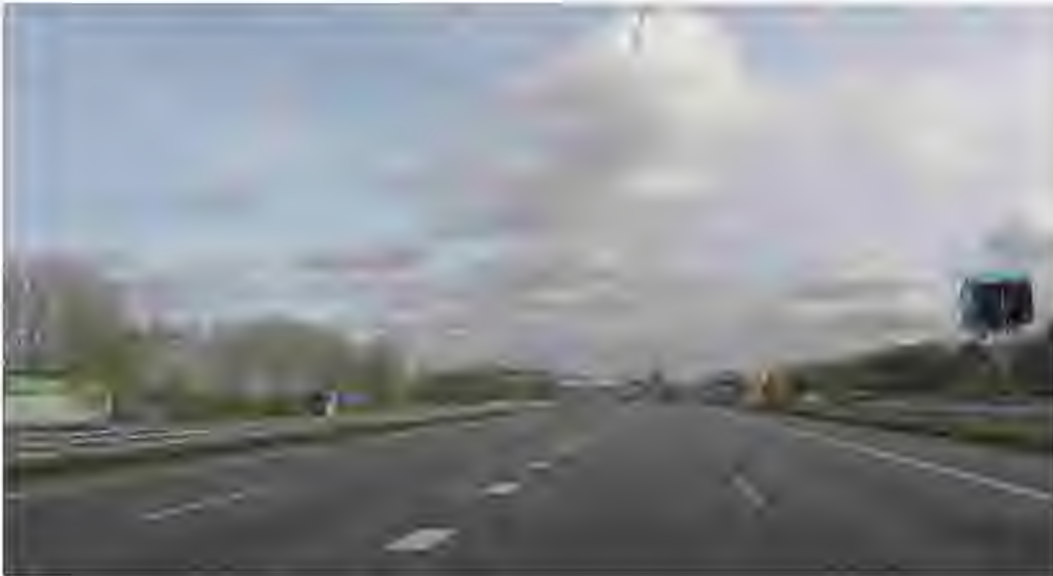
*Figuur 42 Wegbeeld ter plaatse van splitsing A2*

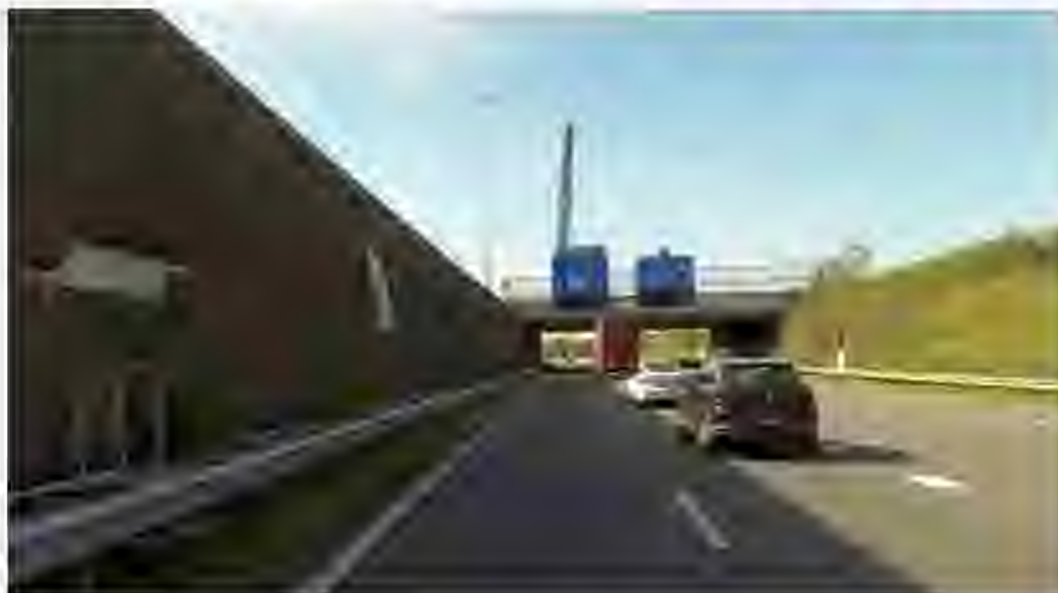
*Figuur 43 Wegbeeld ter hoogte van weefvak aansluiting Leidsche Rijn - splitsing Arnhem/Den-Bosch*

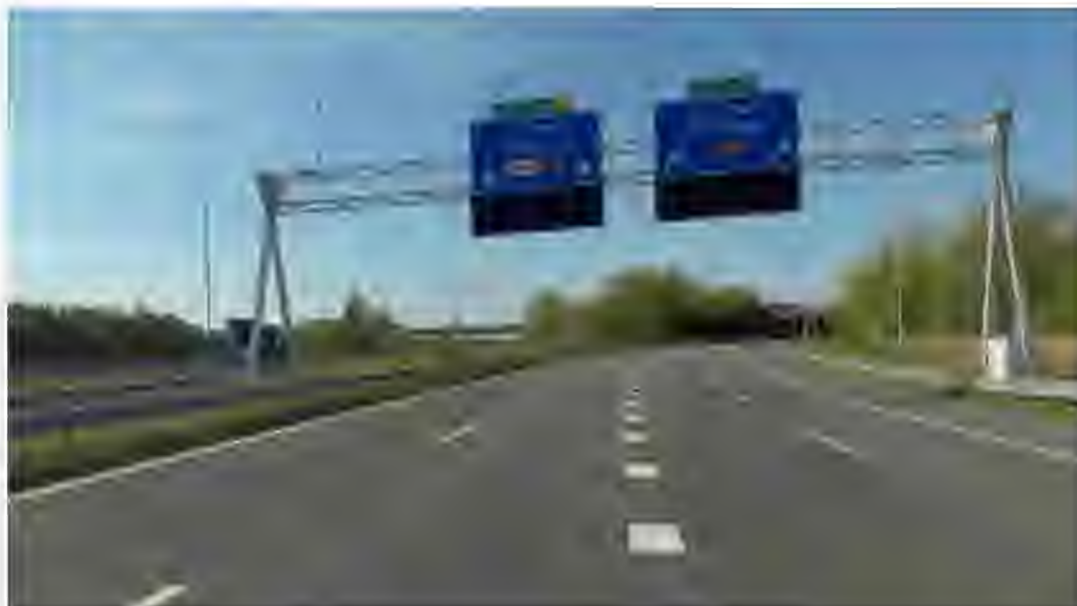
*Figuur 45 Wegbeeld begin weefvak samenvoeger hoofd- en parallelbaan - splitsing Arnhem/Gouda*

Door de begroeiing aan de rechterzijde van het tweede weefvak, verdwijnt de windturbine gedeeltelijk uit het zicht (alleen de rotorbladen zijn zichtbaar). Op dit punt is het voor de weggebruiker onduidelijk of de verbindingsweg naar Arnhem voor- of achterlangs de windturbine loopt.

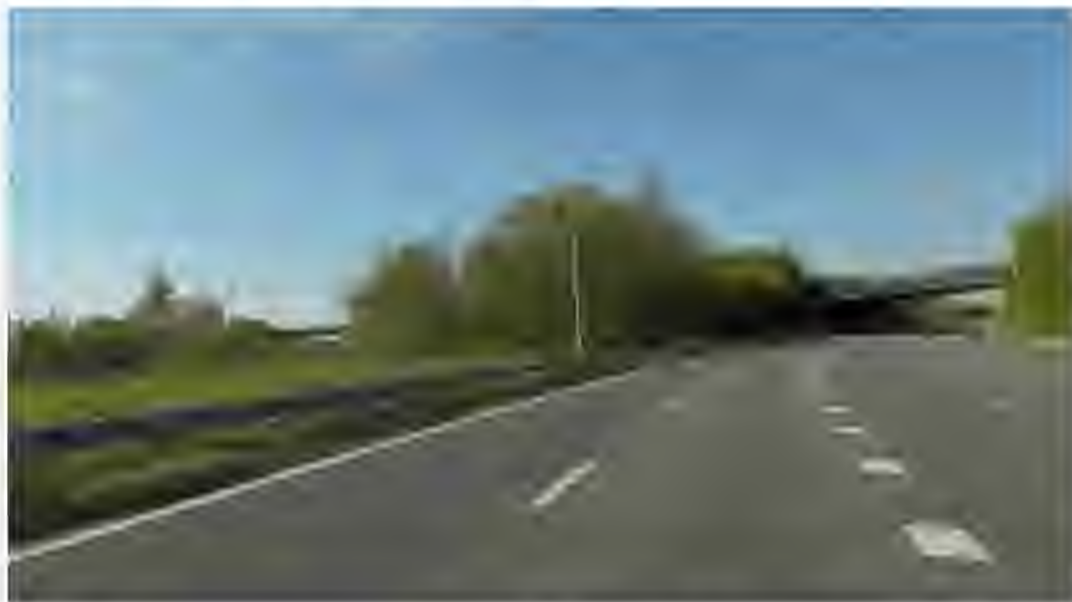
*Figuur 46 Wegbeeld halverwege weefvak samenvoeger hoofd- en parallelbaan - splitsing Arnhem/Gouda*

Verder op het weefvak is een groter deel van de windturbine zichtbaar en staat de turbine centraal in het blikveld (het kijkpunt van de weggebruiker is gericht op het verloop van de rijbaan onder het kruisende viaduct). Ook hier is het nog niet duidelijk voor de weggebruiker waar de windturbine ten opzichte van de verbindingsweg is gepositioneerd.

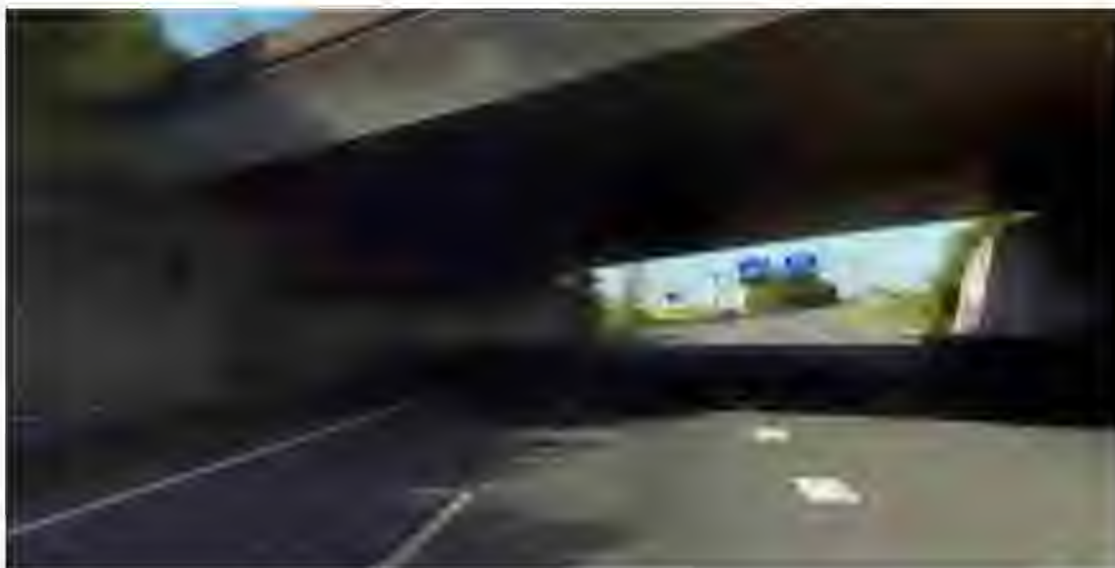
*Figuur 47 Wegbeeld ter hoogte van de onderdoorgang*

Onder het viaduct is de windturbine weer uit het zicht verdwenen.

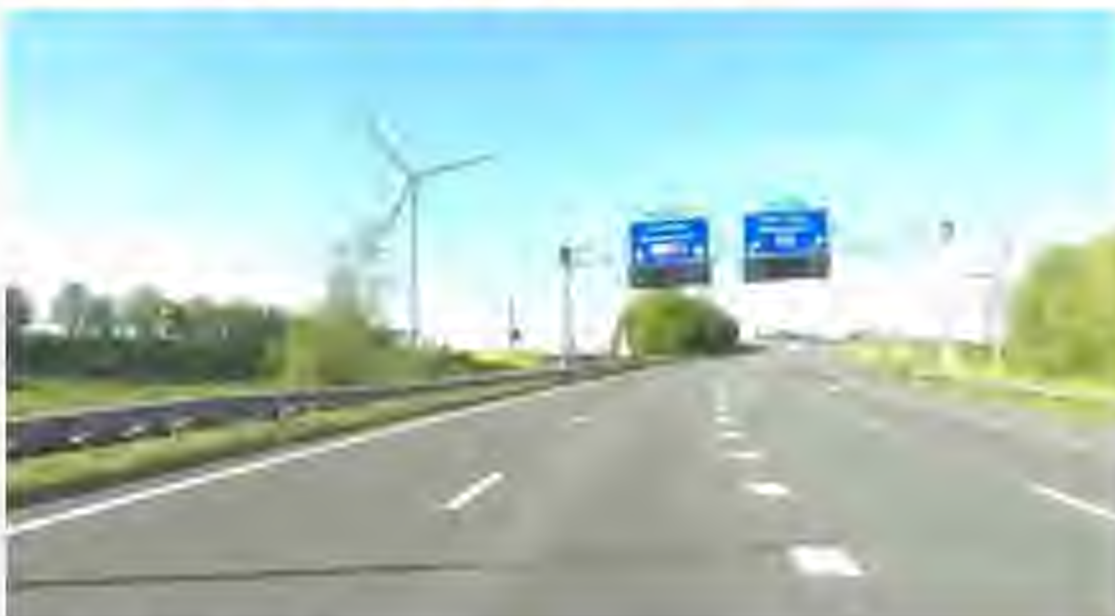
*Figuur 48 Wegbeeld na onderdoorgang*

Na het viaduct is het grootste deel van de windturbine zichtbaar. Nu bevindt de meest oostelijke windturbine zich aan de linkerzijde van het blikveld. Ook is een tweede turbine zichtbaar aan de rechterzijde.

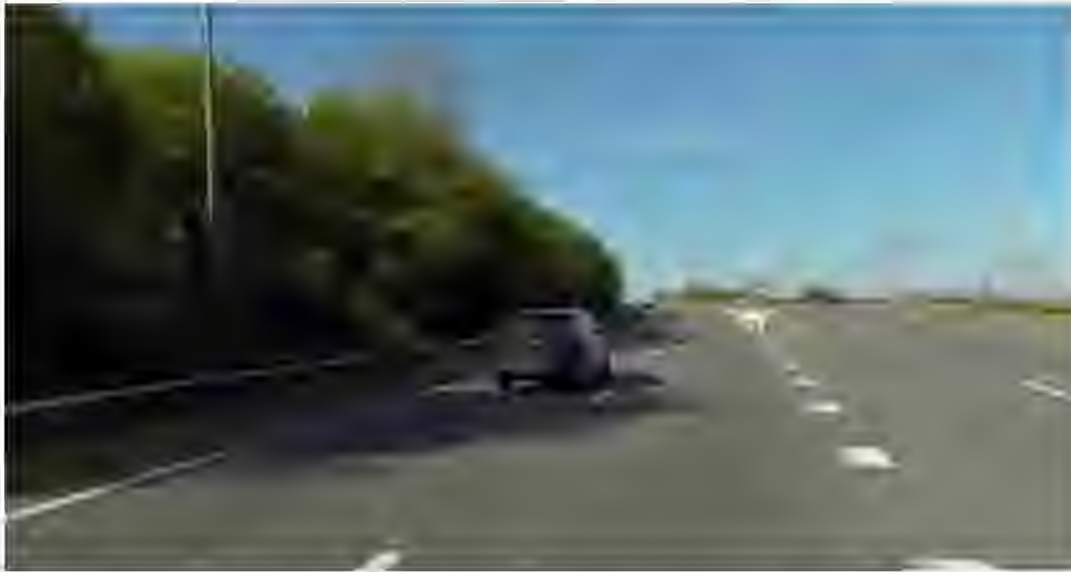
*Figuur 49 Wegbeeld einde weefvak samenvoeger hoofd- en parallelbaan - splitsing Arnhem/Gouda*

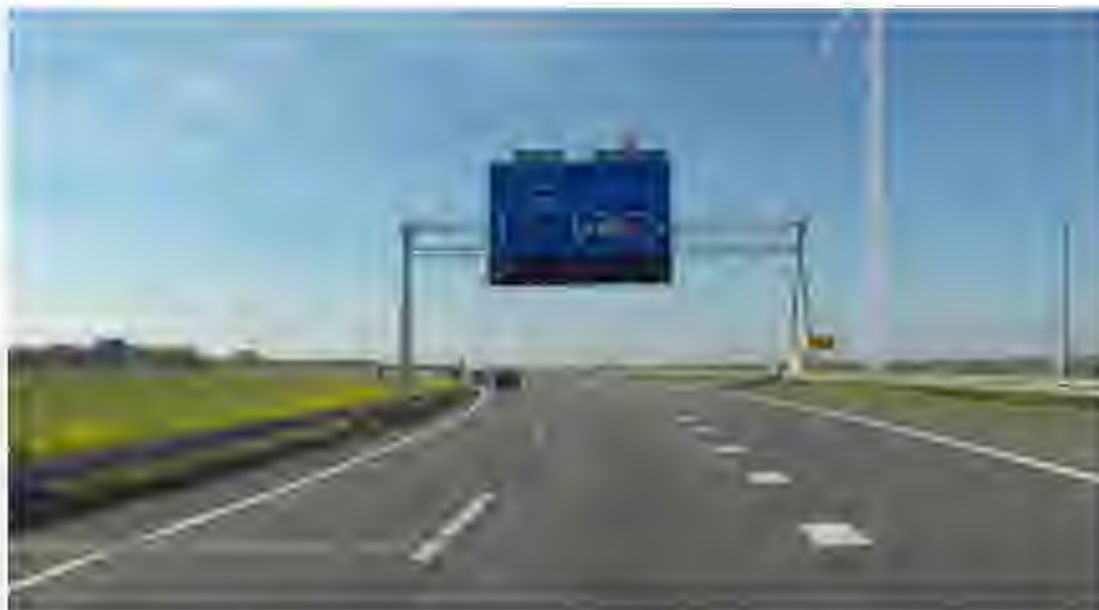
*Figuur 51 Wegbeeld ter hoogte van begin uitvoeger naar parallelbaan A12*

Ter hoogte van de uitvoegstrook verdwijnt de windturbine geleidelijk uit het zicht. Vanaf dit punt is de top van de windturbine niet meer zichtbaar.

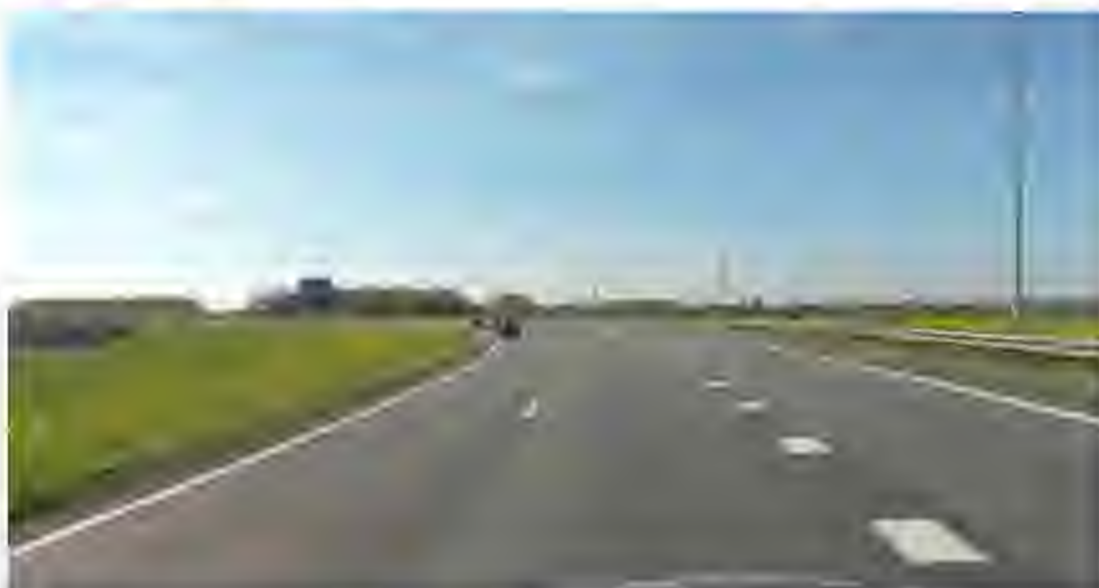
*Figuur 52 Wegbeeld halverwege uitvoeger naar parallelbaan A12*

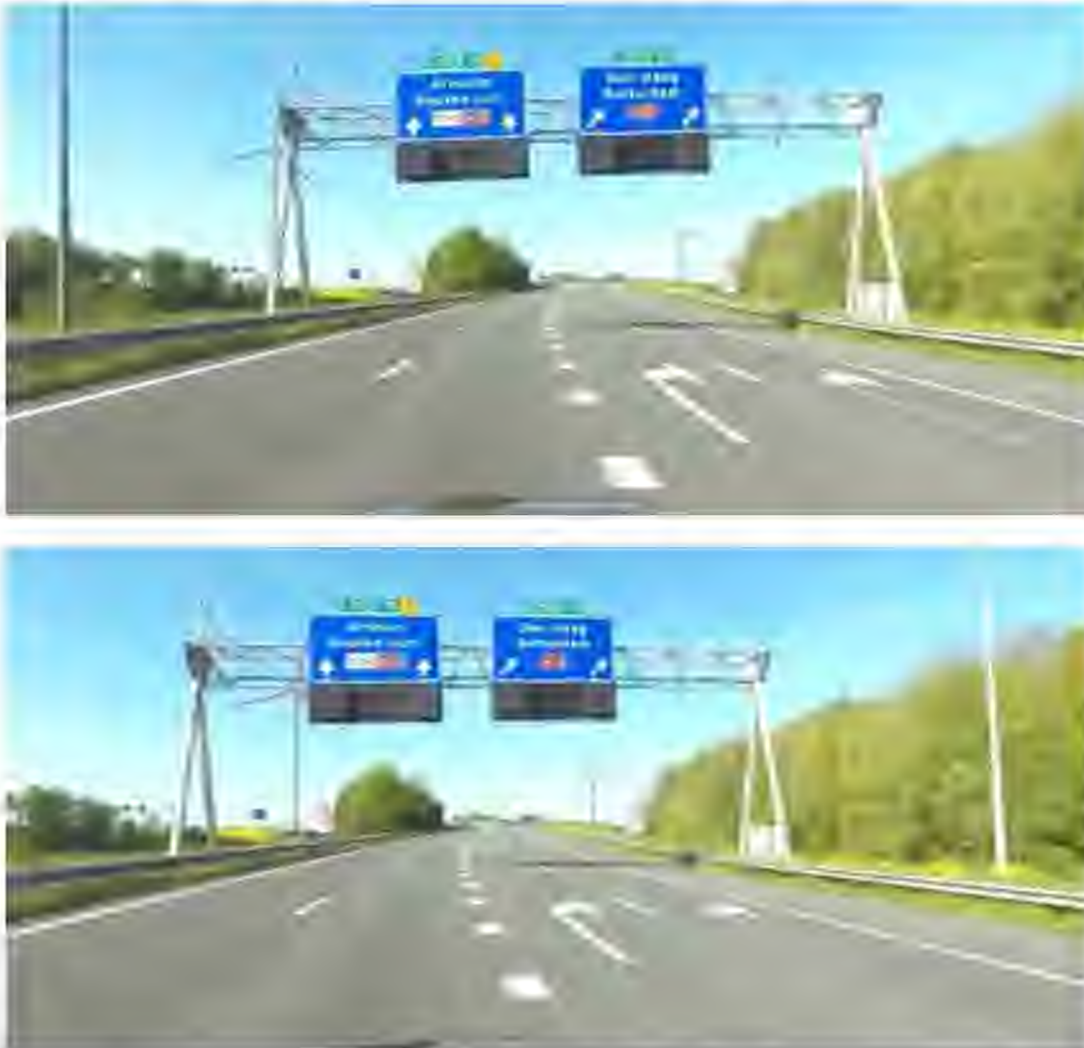
In onderstaande figuren zijn de oorspronkelijke positie (boven) en de alternatieve positie weergegeven (onder).

*Figuur 55 Zicht op oorspronkelijke positie windturbine (boven) en alternatieve positie (onder)*

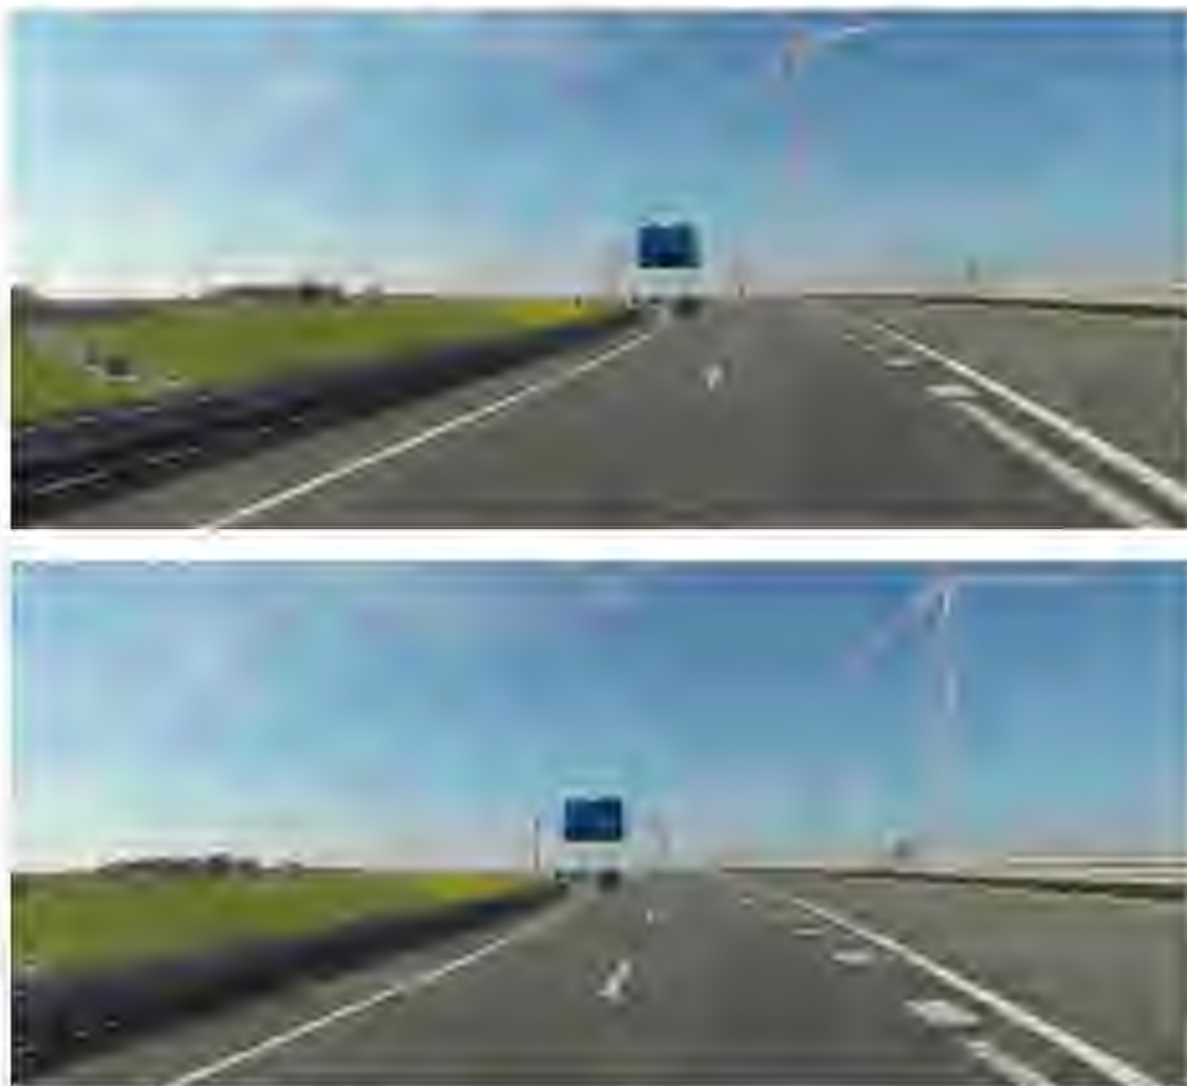
Ook voor het eerste gedeelte van de verbindingsweg is bepaald wat het effect van de alternatieve positie is

*Figuur 56 Oorspronkelijke positie windturbine (boven) en alternatieve positie (onder)*

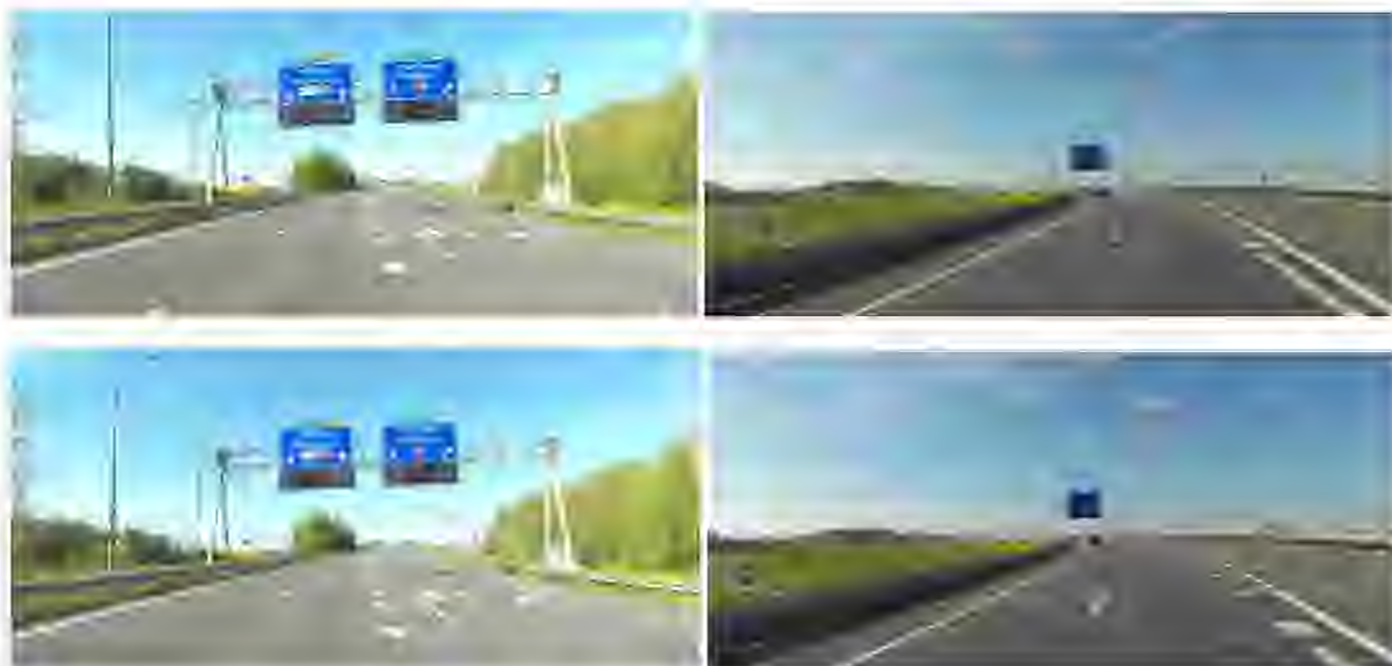
*Figuur 57 voorkeurshoogte windturbine (boven) en alternatieve hoogte (onder)*

- De maximale tiphoogte (conform bestemmingsplan) is 270m. Indien andere afmetingen voor de windturbine worden toegepast dan in deze studie zijn onderzocht, dan is vooral het laagste punt van de rotorbladen relevant (in relatie tot interferentie met het lezen van de bewegwijzering). Indien deze hoogte ongeveer gelijk is aan de hoogte die in deze studie is onderzocht, zijn de conclusies en mitigerende maatregelen ook voor afwijkende dimensies van de windturbine valide.

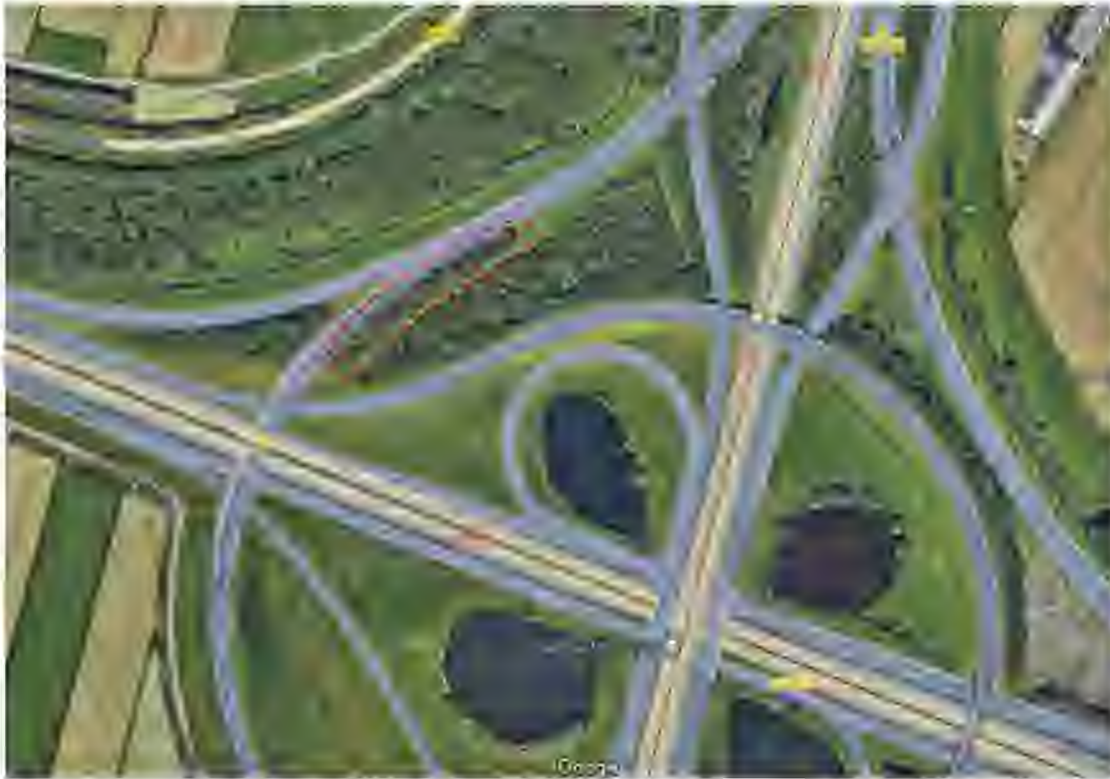
*Figuur 64 Locatie zichtbeperkende bosschage (rood omkaderd)*

In de vorige passage is aangegeven dat het niet mogelijk is om de windturbine over de volledige lengte van de rit aan het zicht van de weggebruiker te onttrekken (vanwege de hoogte en centrale positie in het wegbeeld). De optie die vervolgens in beeld komt, is om de windturbine continue zichtbaar te maken; dit zorgt voor een rustiger wegbeeld en voorkomt dat de aandacht van weggebruiker telkens opnieuw wordt getrokken wanneer de windturbine weer in het zicht verschijnt. Vanwege de interferentie tussen de bewegwijzering en de draaiende rotorbladen is voor dit kritische

onderdeel van de rijtaak aanbevolen om hier de rotorbladen wel visueel af te screenen, zodat de weggebruiker de bestemming rustig kan lezen.

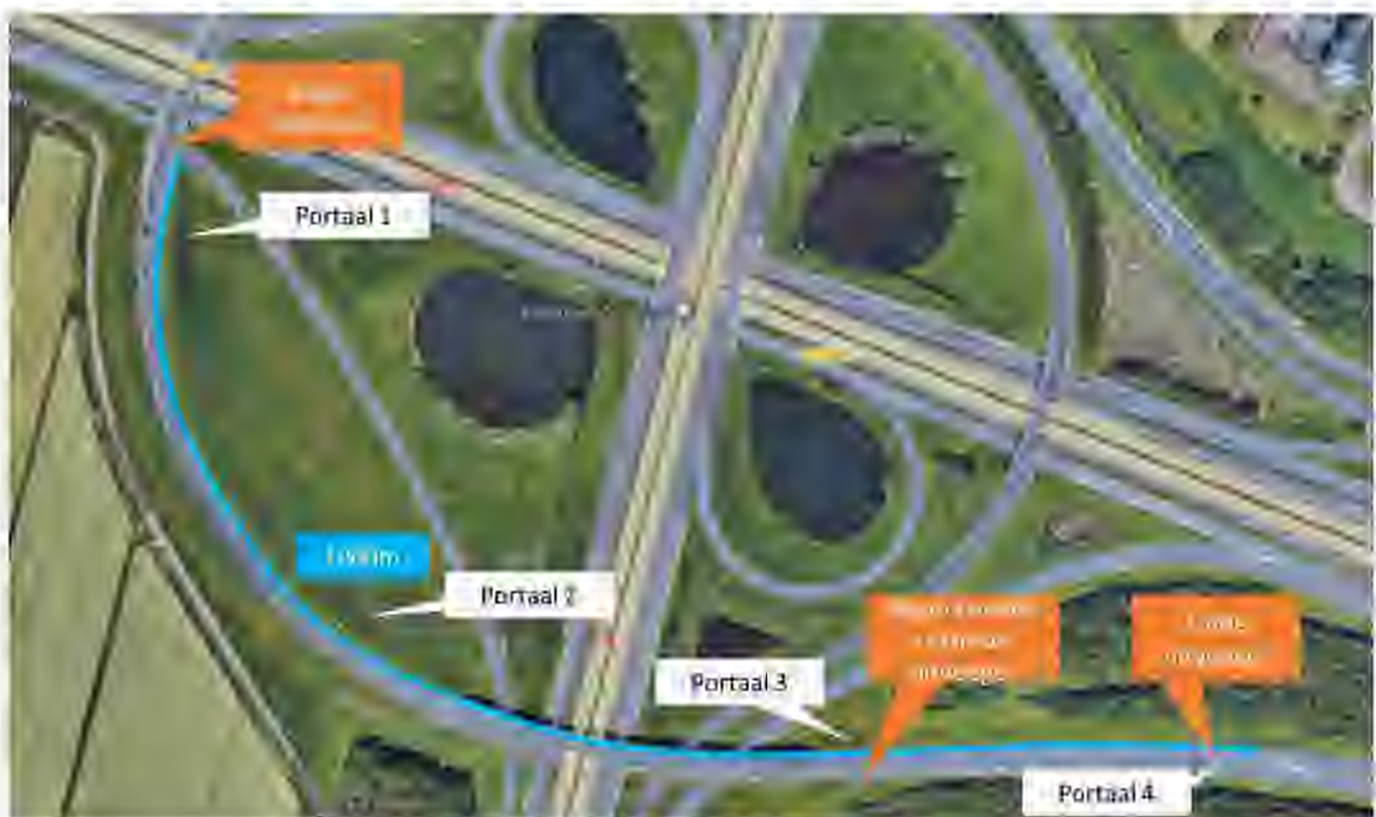
Figuur 6B Posities bewegwijzering uitvoeger naar parallelbaan A12

De uitvoeger is met een lengte van 1000m erg lang. Het vermoeden is dat de uitvoeger in het verleden verlengd is om daarmee fileterugslag van de parallelbaan van de A12 op de verbindingsweg te voorkomen; met deze buffer wordt het risico dat voertuigen op de verbindingsweg stil komen te staan, beperkt. Door het verlengen van de uitvoeger is op het eerste gedeelte ook geen vluchtstrook meer aanwezig. Het inkorten van de uitvoeger is geen wenselijke optie.

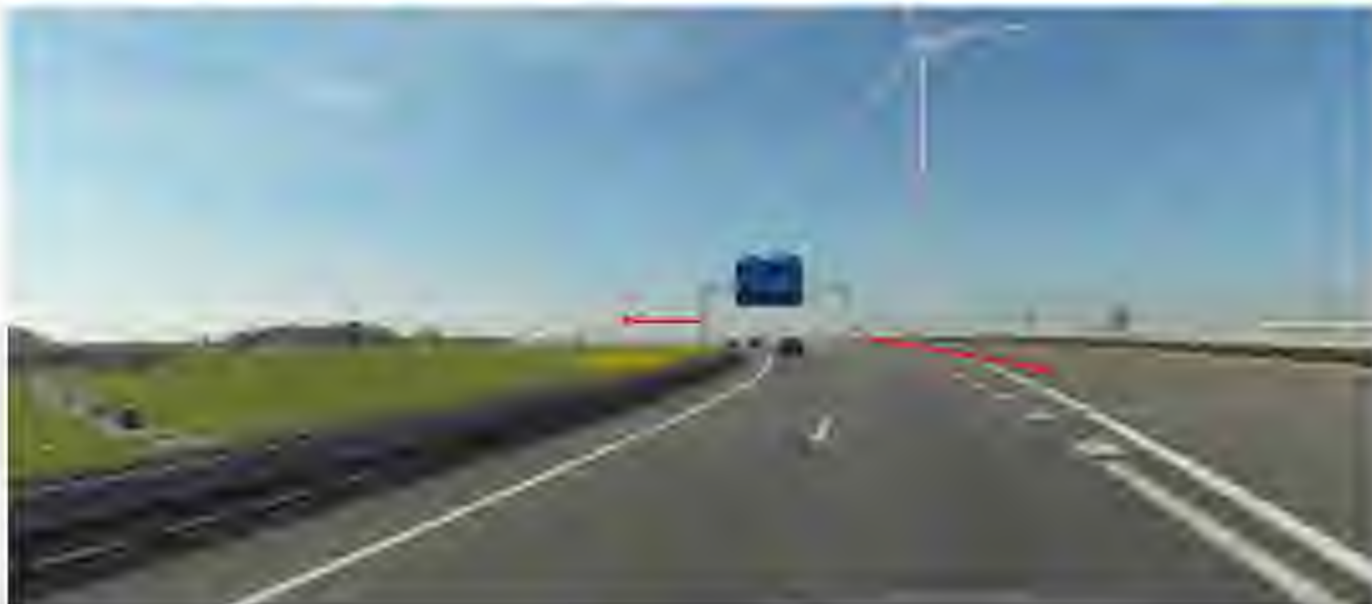
*Figuur 69 Opties verplaatsen bewegwijzeringsportaal*

Het is een optie om de locatie van de voorwegwijzers aan te passen, zodat deze in het blikveld minder samenvallen met de windturbine. Het verder stroomafwaarts verplaatsen van het eerste portaal met bewegwijzering kan, maar zorgt ervoor dat het portaal nog verder na het begin van de blokmarkering komt te staan. Dit kan voor onduidelijkheid (bij onbekende weggebruikers) zorgen.

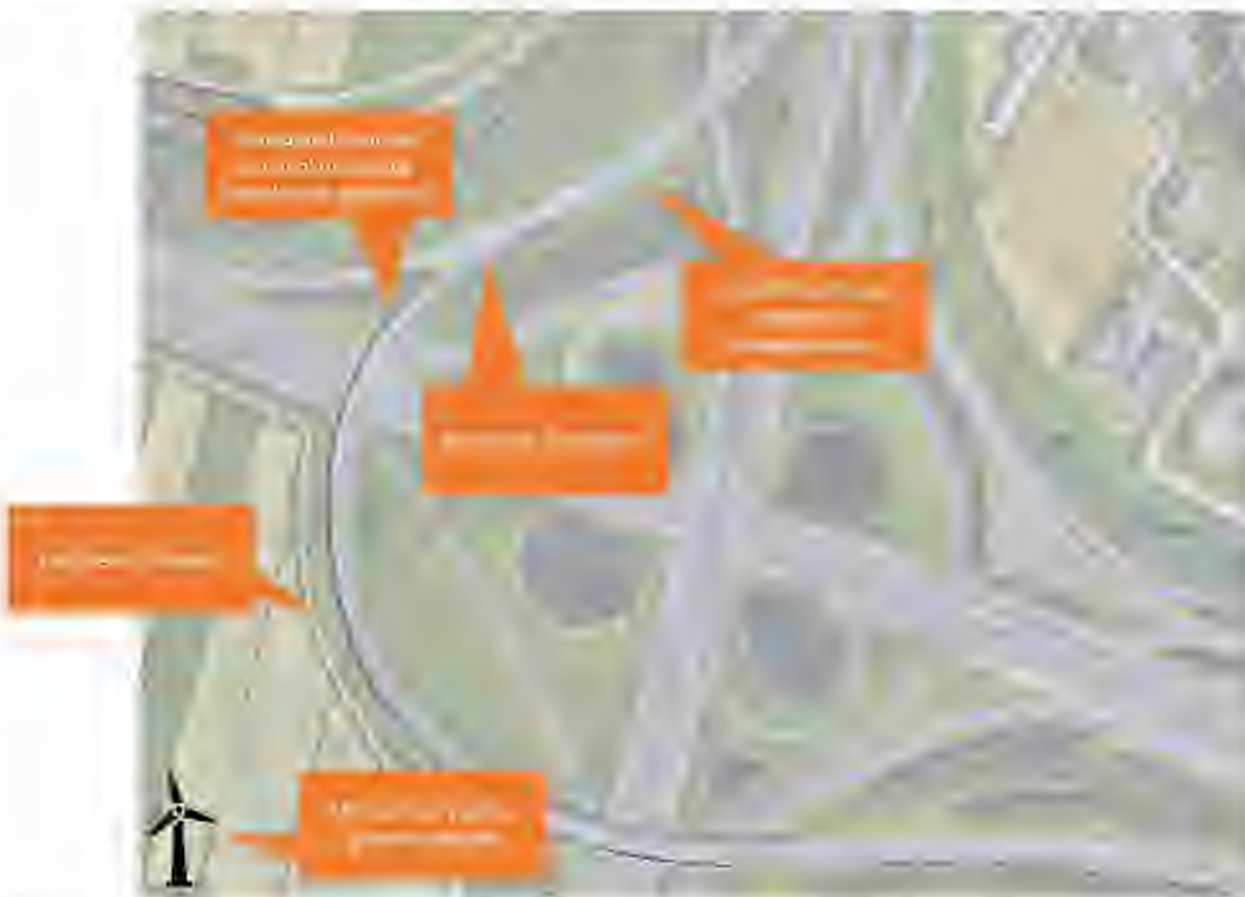
Figuur 71 Voorstel pakket mitigerende maatregelen

Op basis van de beschouwingen in de vorige paragraaf is een pakket aan maatregelen samengesteld dat voor de verschillende segmenten het risico op afleiding en misleiding het beste mitigeert.

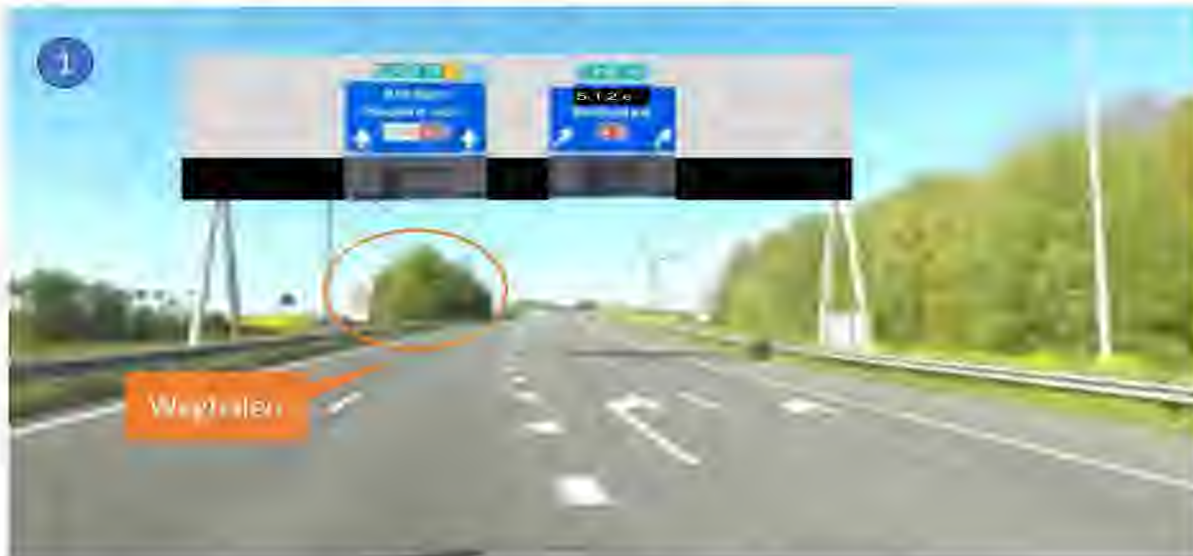
*Figuur 72 Alternatieve positie turbine (grootste hoogte), zichtbeperkende panelen en bosschage verwijderen*

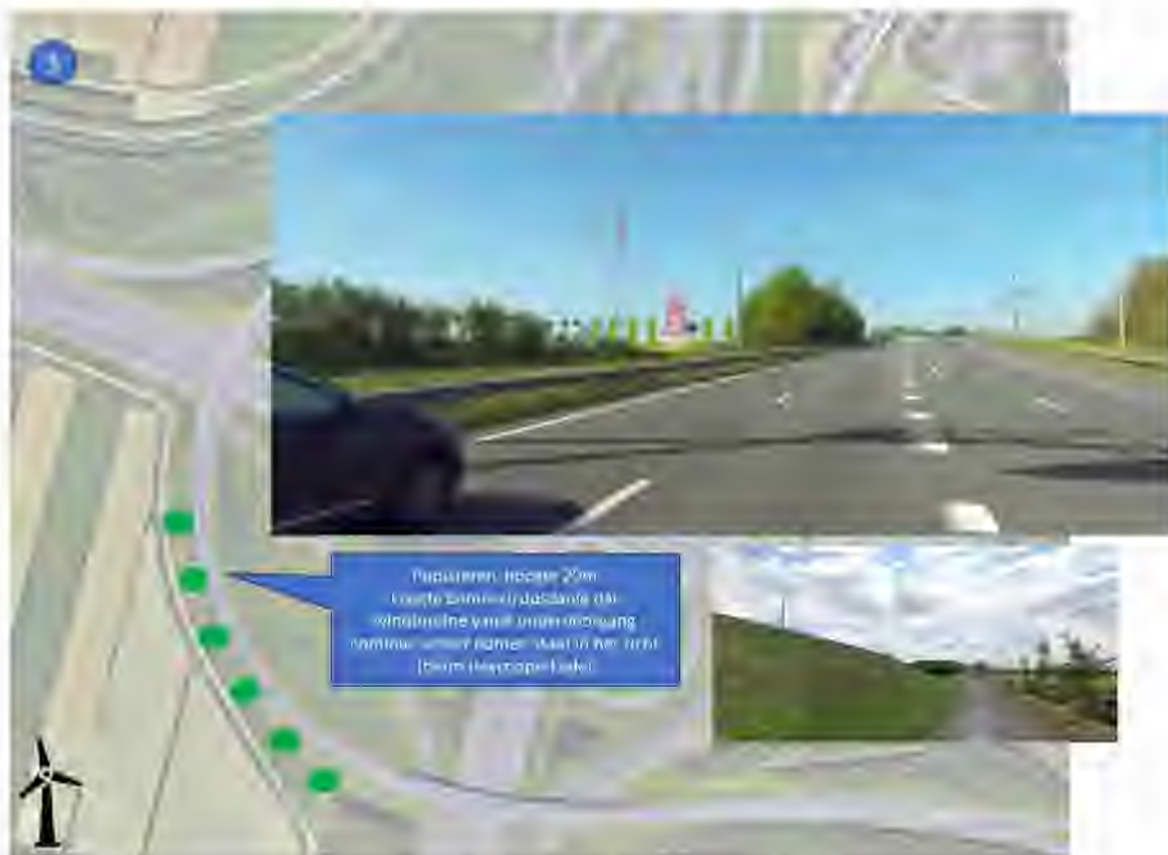
*Figuur 74 Alternatieve positie turbine (grootste hoogte) en plaatsen populieren*

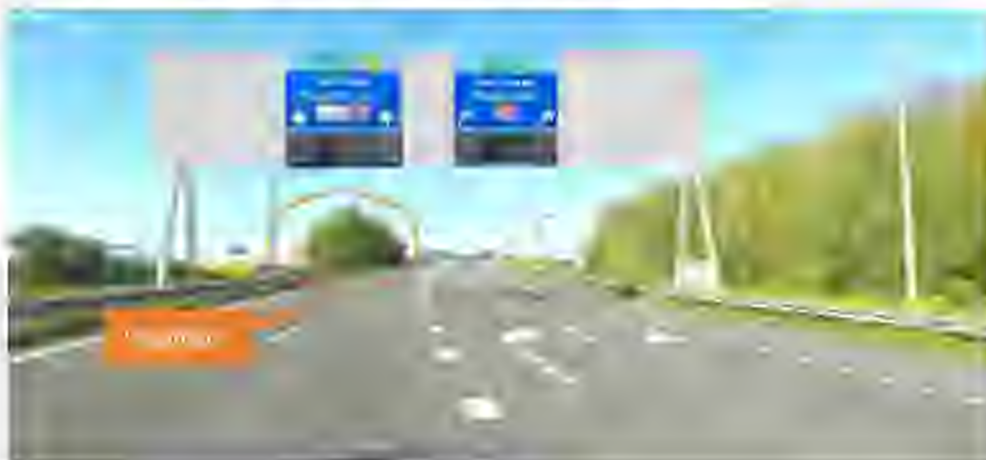
Figuur 76 Weghalen boschage
