B|A|S Rapport: 2016-1182-001  
Onderwerp: Galerijflats Utrecht  
CUR 248 fase 2 onderzoek flat Rubicondreef 80-222

Projectnaam: Galerijflats Utrecht  
Projectnummer: 2016-1182  
Datum onderzoek: 2 december 2016

Thema: Betononderzoek  
Trefwoorden: Uitkragende galerijen, CUR 248

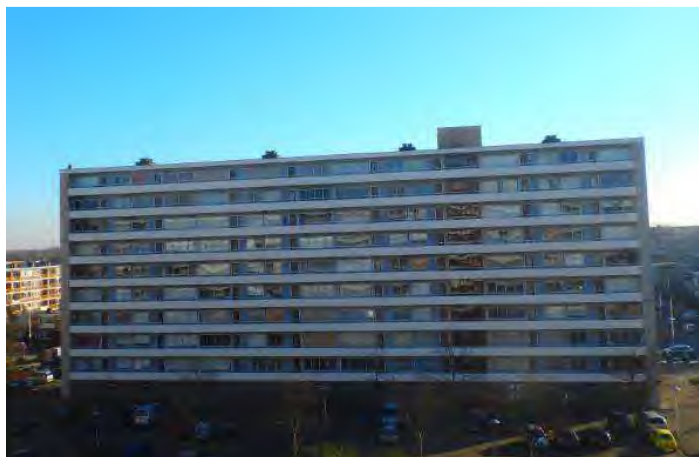
Figuur 2: De flat aan de Rubicondreef.

Het betreft een flatgebouw met 10 bouwlagen, waarvan 9 woonlagen. De flat bevat uitkragende galerijvloeren (zonder consoles) en is gerealiseerd omstreeks 1960. Gebleken is dat dit type flat veiligheidsrisico's met zich mee kan brengen. Om de veiligheid te kunnen garanderen moet onderzoek uitgevoerd worden naar de huidige staat van deze flats. In 2013 is reeds onderzoek uitgevoerd door derden, met als resultaat een restlevensduur van de flat tot 2017.

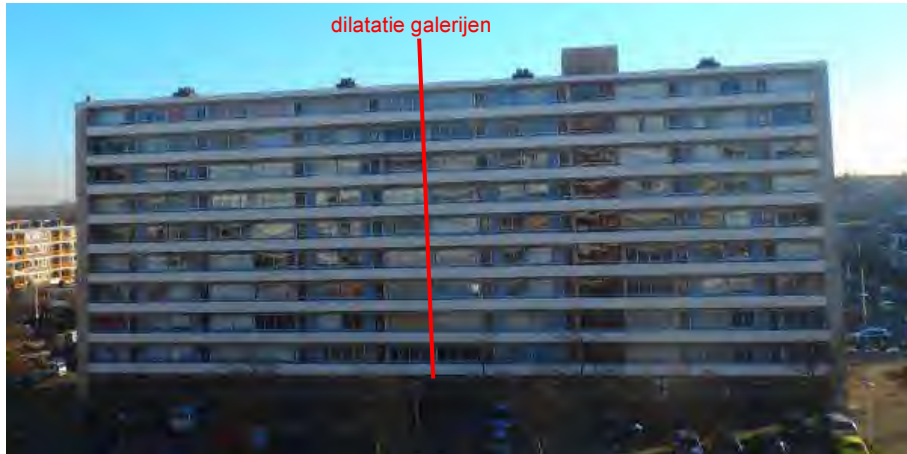
Figuur 3: Dilatatie galerijen.

De lengte van de uitkraging van de galerijen is volgens de archiefstukken [1] 1,40 meter. De afwerklagen bestaan uit een zandcementdekvloer waarvan de dikte varieert tussen 10 en 40 mm (afwatering van de gevel af) [2], met daarop een 'troffelvloer' van (gemiddeld)  $\pm 40$  mm dik [1+2].

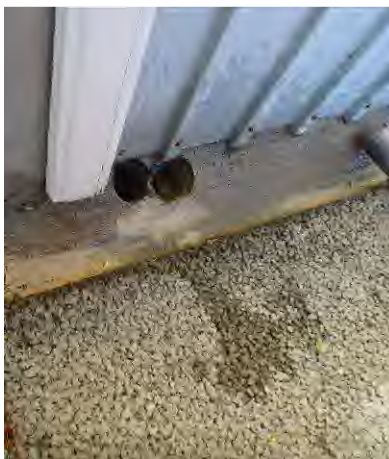
Op deze locaties zijn boringen op de kim bij de gevel uitgevoerd (zie de onderstaande figuur) voor het onderzoek naar de aanwezigheid van een buigscheur. Deze bemonsterde cilinders zijn tevens gebruikt voor de bepaling van het chloridgehalte ter plaatse van de wapening (zie hoofdstuk 6). Wanneer in de cilinder de kim niet zichtbaar was, is op dezelfde plek het boorgat ruimer geboord om de kim op te zoeken. Vervolgens is de kim in het boorgat gecontroleerd op de aanwezigheid van een buigscheur.

Ook is per locatie een staaf bloot gelegd om deze te controleren op corrosie en diameterafname. Alle gecontroleerde staven zijn geprofileerd. Aan deze staven is ook de dekking (constructief beton) gemeten.

Figuur 7: Onderzoekslocatie.

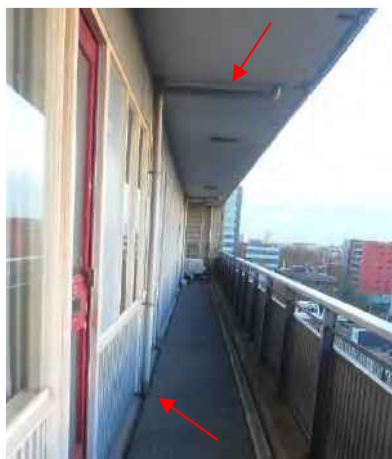
Figuur 10: Hemelwaterafvoer.

Tijdens de inspectie is vastgesteld dat de galerijen afwateren van de gevel af. Wel lopen de hemelwaterafvoeren tegen de gevel naar beneden (zie onderstaande figuur). Ook is vastgesteld dat de galerijen eenmaal (ongeveer halverwege) zijn gedilateerd.

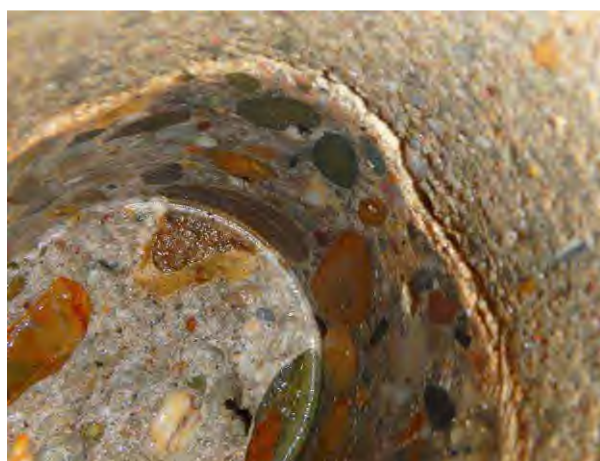
Figuur 12: Controle boorgat op buigscheur: geen scheur zichtbaar ter plaatse van locatie R4-132.

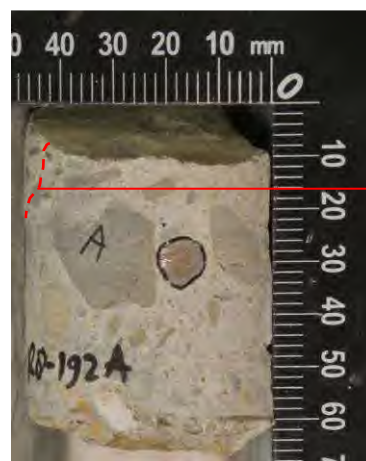
Figuur 13: Scheur ter plaatse van de kim, zichtbaar in de cilinder R8-192.

In één cilinder (R8-192) is een buigscheur aangetroffen ( Breedte  $\pm 0,1$  mm). Dit komt overeen met de bevindingen op locatie (zie paragraaf 5.1).

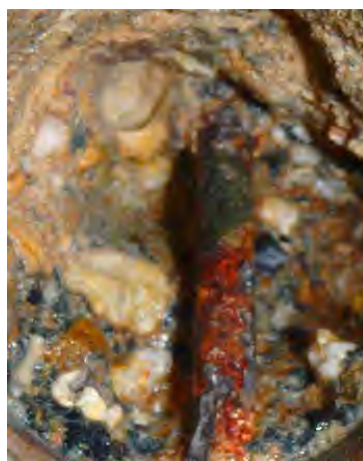
De resultaten van het onderzoek naar de aanwezigheid van een buigscheur en corrosie van de wapening zijn in de onderstaande tabel weergegeven. Op één locatie is een buigscheur aangetroffen en aan één staaf (op een andere locatie) is enige wapeningscorrosie zichtbaar. De diameterafname van de staaf is naar schatting hooguit  $\pm 0,2$  mm. Door de diepteligging (ten gevolge van de dikke afwerklaag) kon dit niet exact worden gemeten. De in het werk gemeten dekking (in constructief beton) aan de bloot gelegde staven komt redelijk overeen met de door de constructeur gehanteerde dekking op de bovenwapening van 24 mm [2] (zie hoofdstuk 3).

Figuur 14: Vrij gelegde staaf locatie R2-98. Enige wapeningscorrosie zichtbaar. Profilering niet overal meer zichtbaar.

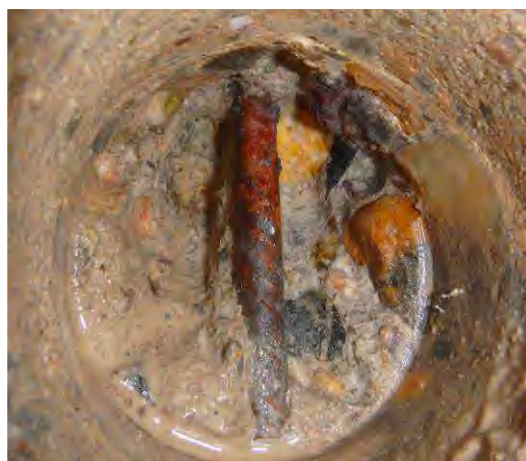
Figuur 15: Staaf locatie R4-138. Enige verkleuring (passiveringslaag), profilering nog zichtbaar, geen diameterafname.

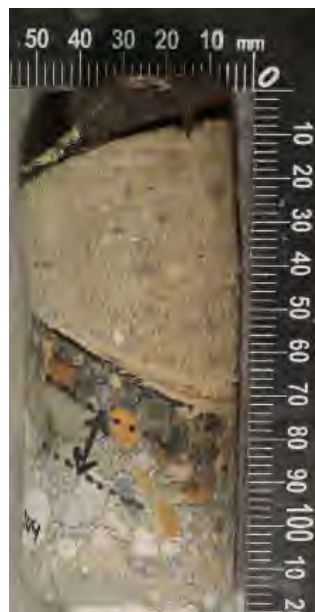
Figuur 17: Cilinder R2-198

Op basis van de kleur is er sprake van beton met portlandcement. Op de tweede verdieping is (gezien de blauwe kleur, zie figuur 15) cement met hoogovenslak toegepast. Mogelijk betreft het in het verleden uitgevoerde reparaties.

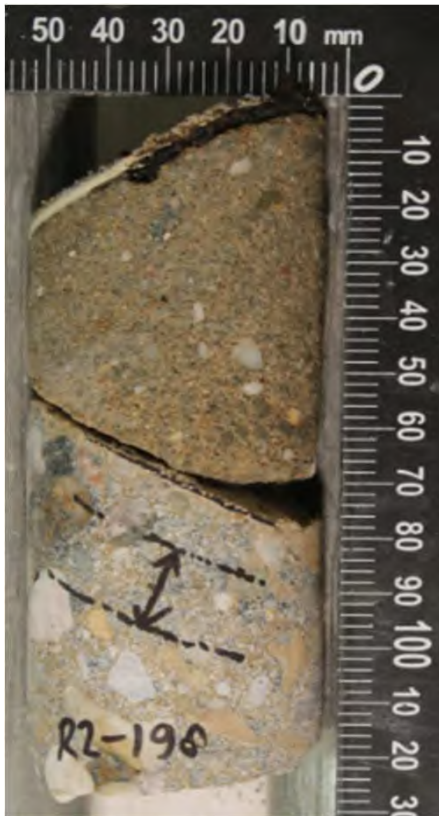
Project: Galerijflats Utrecht  
Onderdeel: Visuele inspectie cilinders  
monstercode: R2-98

| onderzoekslocatie | buigscheur? | wapeningsstaaf gecorrodeerd? | diameterafname? | gemeten dekking op staaf (constructief beton) [mm] |
|---|---|---|---|---|
| R2-98 | nee | enige corrosie zichtbaar | maximaal $\pm 0,2$ mm | 21 |

coating aanwezig:  
☒ ja ☐ nee  
 scheuren:  
☐ ja ☒ nee  
☐ plastisch ☐ door toeslag ☐ craquele  
 scheurwijdte: mm  
 hoogte: mm  
 lengte: mm  
 aantal: stuks

☐ ja ☒ nee  
 diameter: mm  
 corrosie:  
☐ licht ☐ matig ☐ veel

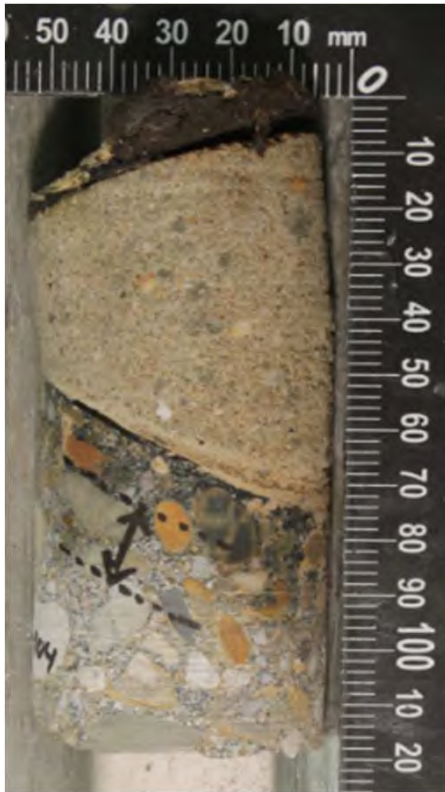
Project: Galerijflats Utrecht  
Onderdeel: Visuele inspectie cilinders  
monstercode: R2-104

☐ ja ☒ nee  
diameter: mm  
corrosie:  
☐ licht ☐ matig ☐ veel

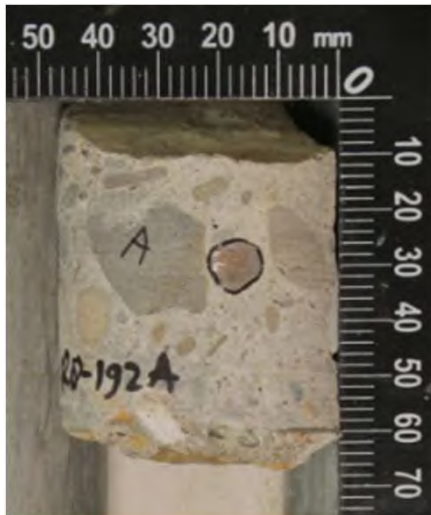
Project: Galerijflats Utrecht  
Onderdeel: Visuele inspectie cilinders  
monstercode: R8-192 A

scheurwijdte: 0,1 mm
