B|A|S Rapport: 2017-0730-001  
Onderwerp: Galerijflats Utrecht  
Aanvullend onderzoek flat Rubicondreef

Projectnaam: Aanvullend onderzoek galerijflats Utrecht conform  
Projectnummer: 2017-0730  
Datum onderzoek: september 2017

Thema: Betononderzoek  
Trefwoorden: Uitkragende galerijen, CUR 248, chloridegehalte, staalkwaliteit

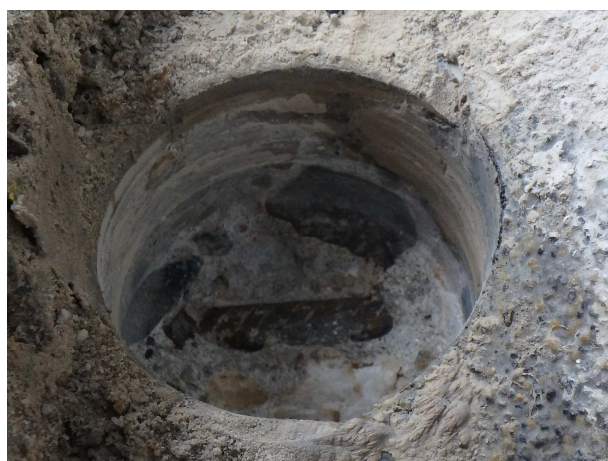
Figuur 4: Monsterlocatie 10 (huisnummer 132)

| Verdieping | Huisnr. | Monster | Locatie op galerij | Onderzoek | | | Bijzonderheden |
|---|---|---|---|---|---|---|---|
| 4 | 132 | 10 | bij gevel | X | | | staaf Ø8 mm, enige corrosie |

Uit deze gegevens blijkt dat bij monster 10 bij huisnummer 132 het hoogste chloridegehalte is gemeten (0,4 % m/m cement). Op deze locatie is ook enige corrosie van de staalwapening waargenomen (zie hoofdstuk 3). Ook bij het voorgaande onderzoek is hier het hoogste chloridegehalte gemeten, echter zonder corrosie van de wapening.

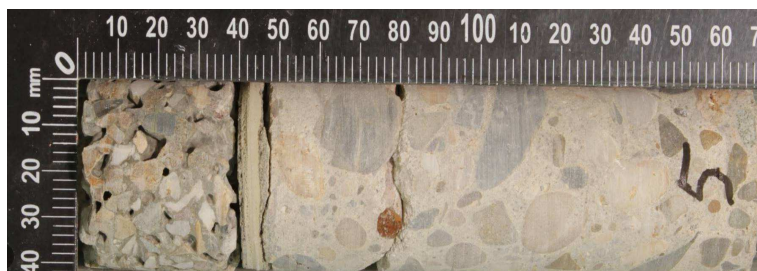
Figuur 5: Cilinder 5

De geboorde cilinders zijn in het materiaalkundig laboratorium van B|A|S te Venlo visueel onderzocht op specifieke eigenschappen en eventuele gebreken. Over het algemeen geldt dat het toegepaste beton goed is verdicht. Er zijn weinig tot een matige hoeveelheid kleine en middelgrote luchtbellen geconstateerd. Het toeslagmateriaal is rond, kwartsachtig en gaaf en heeft een maximale diameter van 16 mm. In cilinder 5, nabij huisnummer 168 op de 6<sup>de</sup> verdieping, is een scheur waargenomen die tot op de wapening loopt (zie figuur 5). Er is echter geen sprake van een merkbare afname van de diameter van de wapening.

Bij de cilinders is zowel boven- als onderwapening aangetroffen met diverse diameters en dekkingen. Naar alle waarschijnlijkheid bevindt zich in de eerste laag staven met een diameter van 8 mm. In de tweede laag (verdeelwapening) gezien vanaf de bovenkant zijn staven met een diameter van 6 mm aangetroffen.

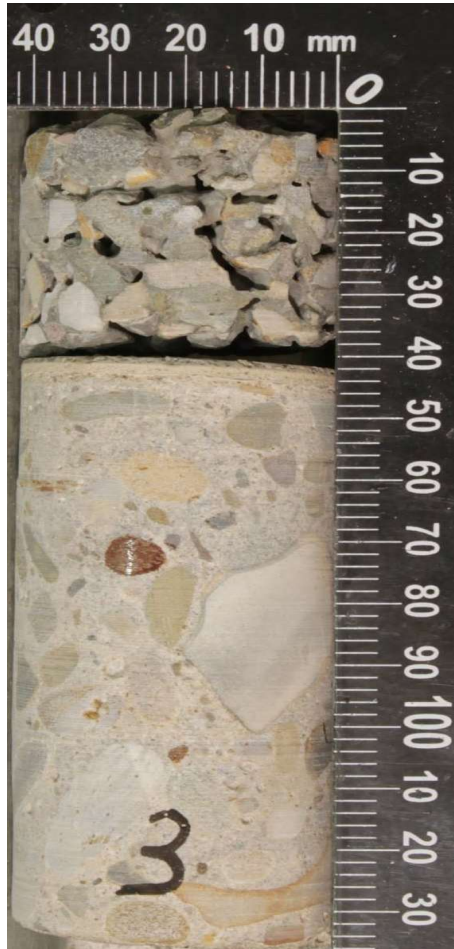
Project: Aanvullend onderzoek galerijflats Utrecht confor  
Onderdeel:  
monstercode: cilinder 3

coating aanwezig:  
☒ ja ☐ nee  
scheuren:  
☐ ja ☒ nee  
☐ plastisch ☐ door toeslag ☐ craquele  
scheurwijdte: mm  
hoogte: mm  
lengte: mm  
aantal: stuks

☒ ja ☐ nee  
diameter: 7 mm  
corrosie:  
☒ licht ☐ matig ☐ veel

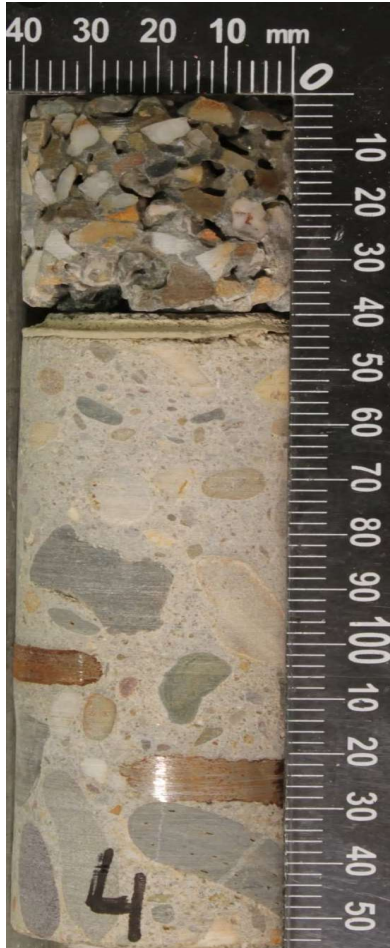
Project: Aanvullend onderzoek galerijflats Utrecht confor  
Onderdeel:  
monstercode: cilinder 4

coating aanwezig:  
☒ ja ☐ nee  
scheuren:  
☐ ja ☒ nee  
☐ plastisch ☐ door toeslag ☐ craquele  
scheurwijdte: mm  
hoogte: mm  
lengte: mm  
aantal: stuks

☒ ja ☐ nee  
diameter: 6 mm  
corrosie:  
☒ licht ☐ matig ☐ veel

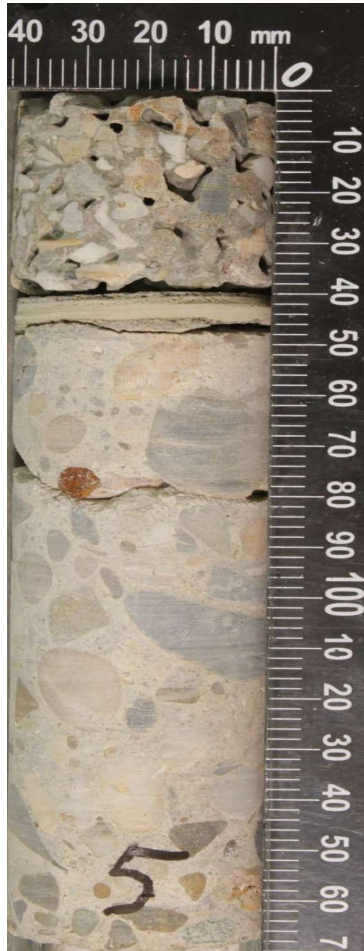
Project: Aanvullend onderzoek galerijflats Utrecht confor  
Onderdeel:  
monstercode: cilinder 5

coating aanwezig:  
☒ ja ☐ nee  
 scheuren:  
☒ ja ☐ nee  
☒ plastisch ☐ door toeslag ☐ craquele  
 scheurwijdte: 0,1 mm  
 hoogte: 35 mm  
 lengte: mm  
 aantal: 1 stuks

☒ ja ☐ nee  
 diameter: 6 mm  
 corrosie:  
☐ licht ☒ matig ☐ veel

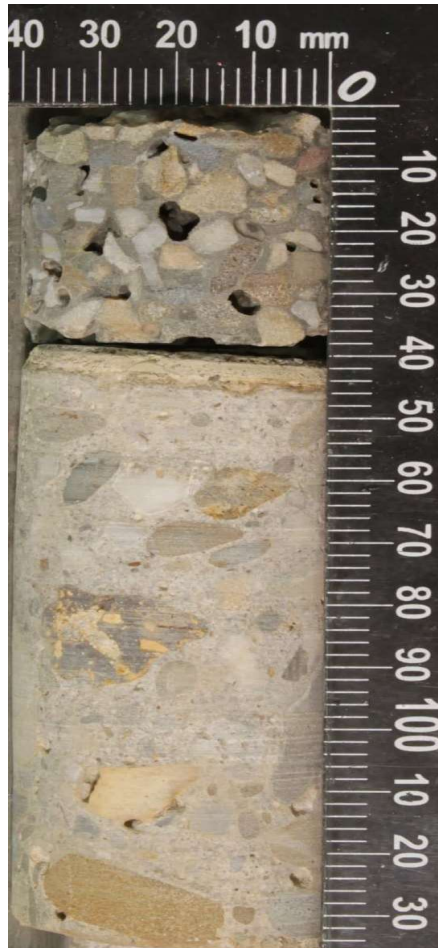
Project: Aanvullend onderzoek galerijflats Utrecht confor  
Onderdeel:  
monstercode: cilinder 6

coating aanwezig:  
☒ ja ☐ nee  
 scheuren:  
☐ ja ☒ nee  
☐ plastisch ☐ door toeslag ☐ craquele  
 scheurwijdte: mm  
 hoogte: mm  
 lengte: mm  
 aantal: stuks

☐ ja ☒ nee  
 diameter: mm  
 corrosie:  
☐ licht ☐ matig ☐ veel

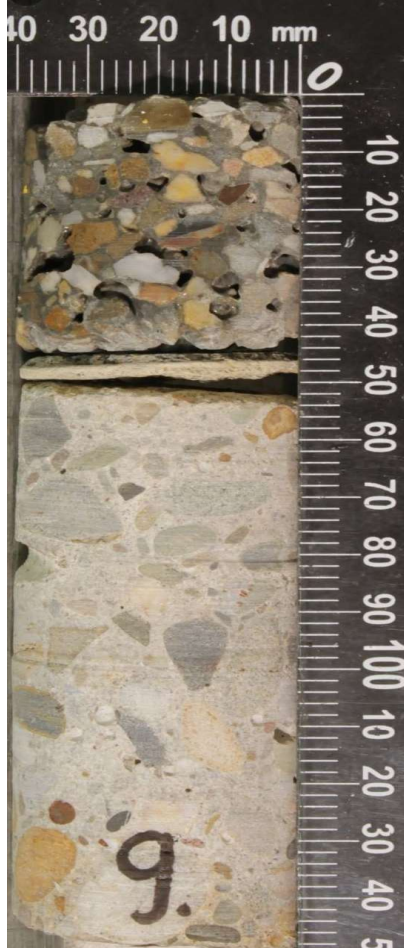
Project: Aanvullend onderzoek galerijflats Utrecht confor  
Onderdeel:  
monstercode: cilinder 9

coating aanwezig:  
☒ ja ☐ nee  
scheuren:  
☐ ja ☒ nee  
☐ plastisch ☐ door toeslag ☐ craquele  
scheurwijdte: mm  
hoogte: mm  
lengte: mm  
aantal: stuks

☒ ja ☐ nee  
diameter: 4 mm  
corrosie:  
☒ licht ☐ matig ☐ veel

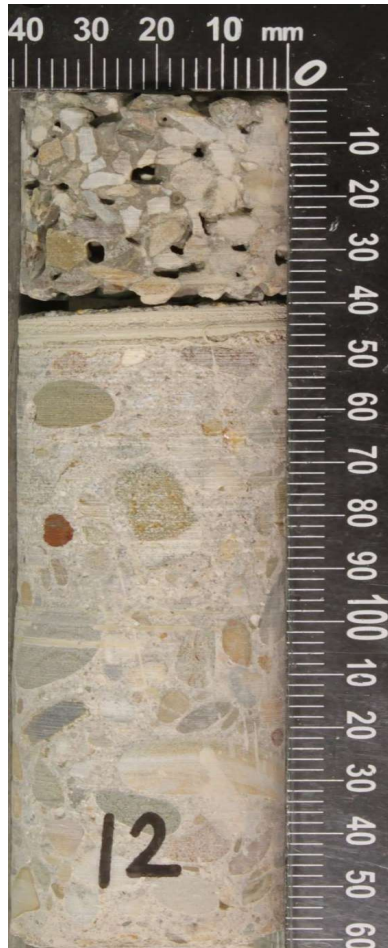
Project: Aanvullend onderzoek galerijflats Utrecht confor  
Onderdeel:  
monstercode: cilinder 12

coating aanwezig:  
☒ ja ☐ nee  
 scheuren:  
☐ ja ☒ nee  
☐ plastisch ☐ door toeslag ☐ craquele  
 scheurwijdte: mm  
 hoogte: mm  
 lengte: mm  
 aantal: stuks

☒ ja ☐ nee  
 diameter: mm  
 corrosie:  
☒ licht ☐ matig ☐ veel

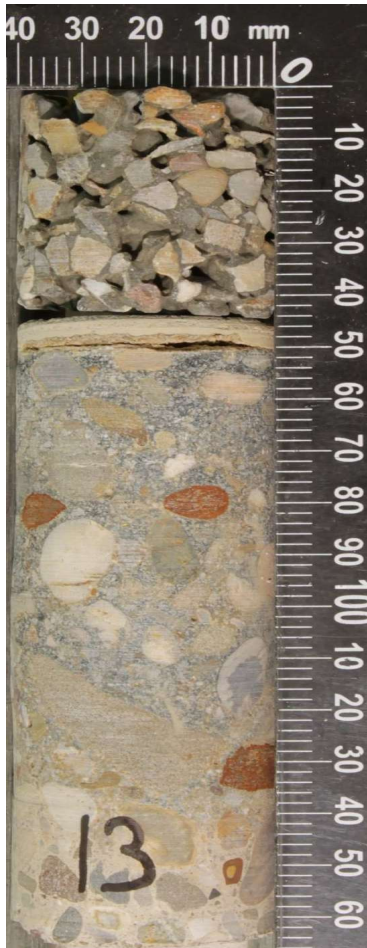
Project: Aanvullend onderzoek galerijflats Utrecht confor  
Onderdeel:  
monstercode: cilinder 13

coating aanwezig:  
☒ ja ☐ nee  
scheuren:  
☐ ja ☒ nee  
☐ plastisch ☐ door toeslag ☐ craquele  
scheurwijdte: mm  
hoogte: mm  
lengte: mm  
aantal: stuks

☒ ja ☐ nee  
diameter: 6 mm  
corrosie:  
☒ licht ☐ matig ☐ veel

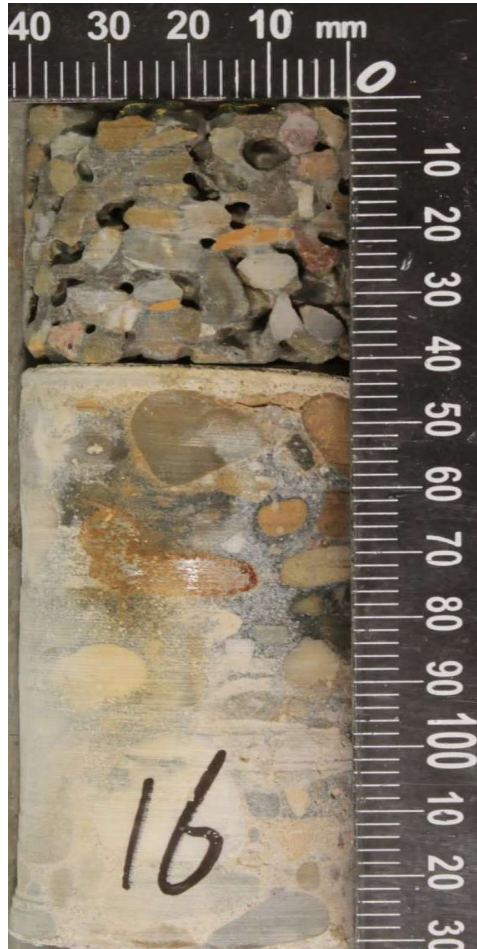
Project: Aanvullend onderzoek galerijflats Utrecht confor  
Onderdeel:  
monstercode: cilinder 16

coating aanwezig:  
☒ ja ☐ nee  
 scheuren:  
☐ ja ☒ nee  
☐ plastisch ☐ door toeslag ☐ craquele  
 scheurwijdte: mm  
 hoogte: mm  
 lengte: mm  
 aantal: stuks

☒ ja ☐ nee  
 diameter: 8 mm  
 corrosie:  
☒ licht ☐ matig ☐ veel
