Opdrachtgever Gemeente Utrecht Stadsingenieurs

Projectnummer 15175

Rapport [RA15175a2]

Risicoanalyse renovatie walmuren
Oudegracht te Utrecht

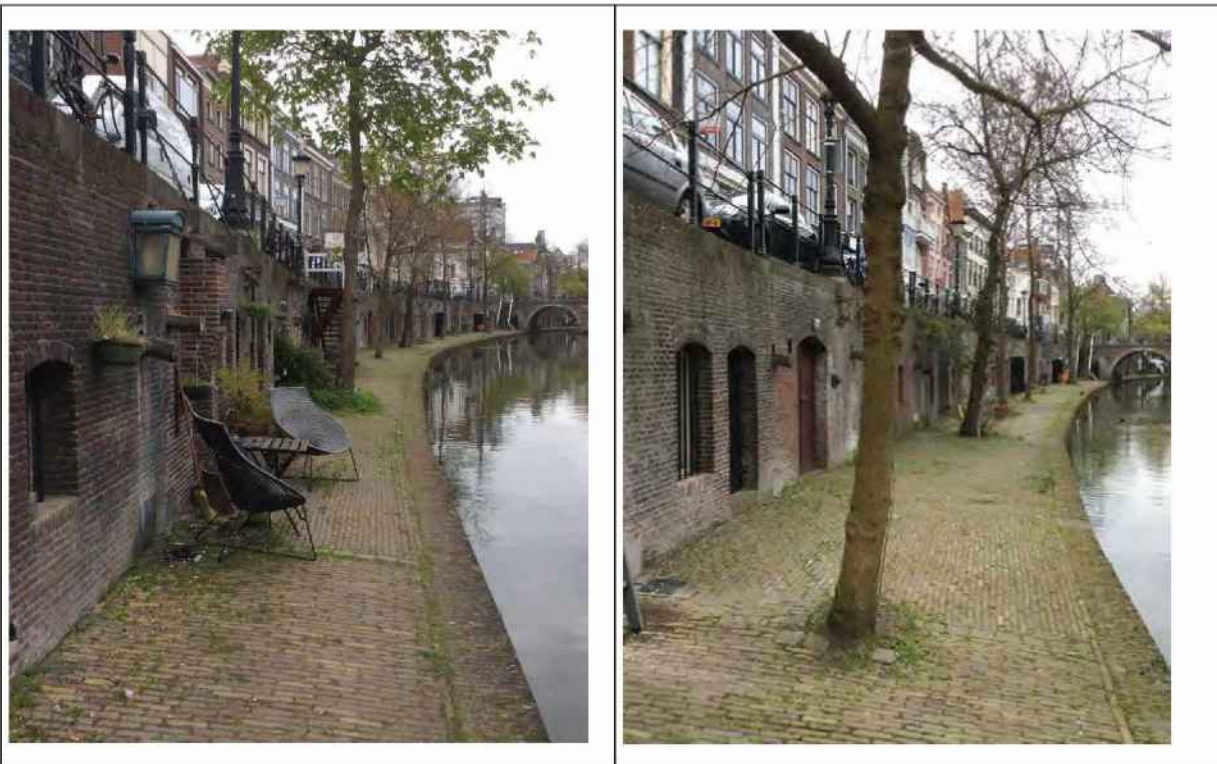
Figuur 6 5.1.2.e Oostzijde

In Figuur 6 tot en met Figuur 8 zijn enkele foto's weergegeven van 5.1.2.e 3 en 4. Uit de foto's blijkt duidelijk de variërende afstand tussen de walmuur en de werfmuur. Er is tijdens het locatiebezoek geen grote scheurvorming ter plaatse van de werfmuren geconstateerd. Tussen de werfmuur en de walmuur zijn bomen aanwezig waarbij enkele bomen op zeer korte afstand van de walmuur staan.

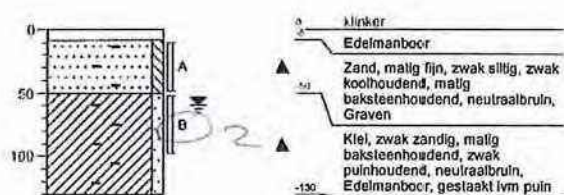
Boring: 22 *Zuid*
 Boormeester:
 Datum: 15-4-2014
 GWS: 60
 Opmerking:

*mm1 NEN (Zand + puin + baksteen)
 mm2 NEN (Klei + puin + baksteen)
 mm3 NEN (Zand (grindig))
 mm4 NEN (Klei)*

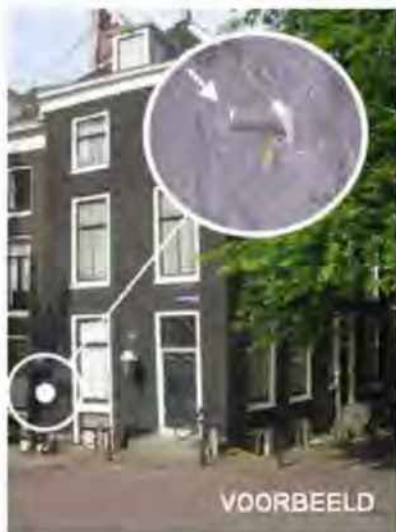
Figuur 2 Voorbeeld hoogtemeetbout

Een voorbeeld van een hoogtemeetbout is weergegeven in **5.1.2e**

De nulmeting van de meetbouten wordt maximaal 2 weken vóór aanvang van de bouwwerkzaamheden uitgevoerd en dient als referentie. Deze nulmeting wordt tegelijkertijd aan alle belendende panden uitgevoerd en gerapporteerd.

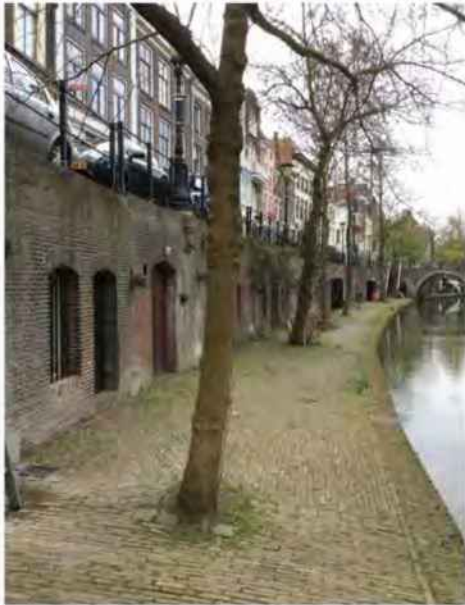
Figuur 5 Rak I Oostzijde

De werfmuren zijn 1 verdieping hoog, zie Figuur 5. Voor het hoogste punt van de draagconstructie gelden andere grenswaarden dan voor het punt op begane grondniveau (zie Tabel 3). Naar verwachting zal, gezien de beperkte hoogte van de constructie, de verhouding tussen de gemeten trillingssnelheid en de grenswaarde (V_d/V_r) ter plaatse van het hoogste meetpunt groter zijn dan voor het meetpunt op begane grondniveau. In dat geval zou gesteld kunnen worden dat, bij het plaatsen van twee meetpunten op begane grondniveau van dezelfde constructie, de meting als een beperkte meting kan worden gezien en geen meetpunt op het hoogste niveau noodzakelijk is.

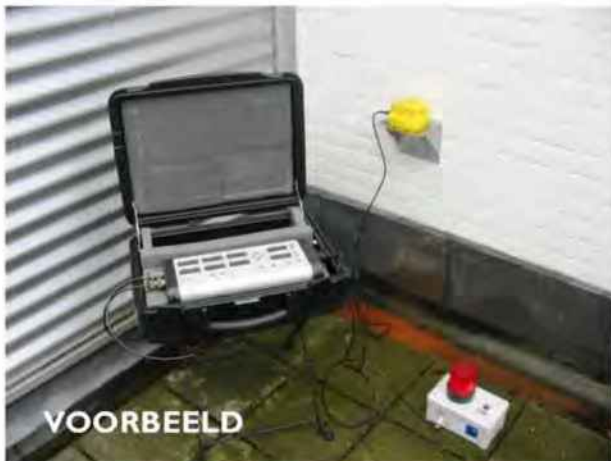
Figuur 6 Voorbeeld trillingsmeetapparatuur

De opnemers worden door kabels verbonden aan een datalogger, die de data registreert, zie figuur 6 voor een voorbeeld van dergelijke apparatuur.

De datalogger is verbonden met zwaailichten, die op het werk het bereiken van alarm- c.q. grenswaarden aangeven. De trillingen aan de sensoren worden gemeten in verticale richting en twee onderling loodrechte horizontale richtingen in overeenstemming met de hoofdasen van het gebouw.

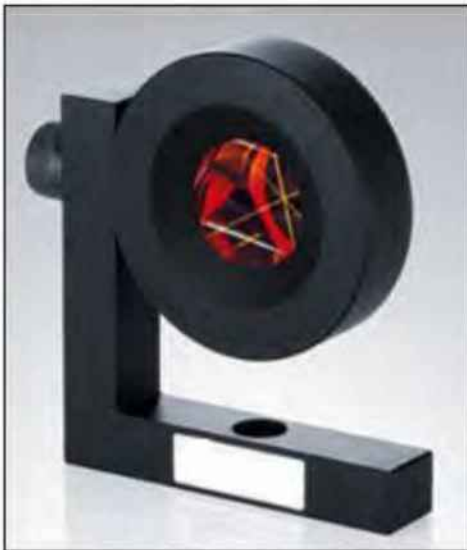
Figuur 3.1: Voorbeeldfoto miniprisma

Voor de deformatiemetingen wordt gebruik gemaakt van zogenaamde miniprisma's. Een voorbeeldfoto hiervan is in figuur 3.1 weergegeven.

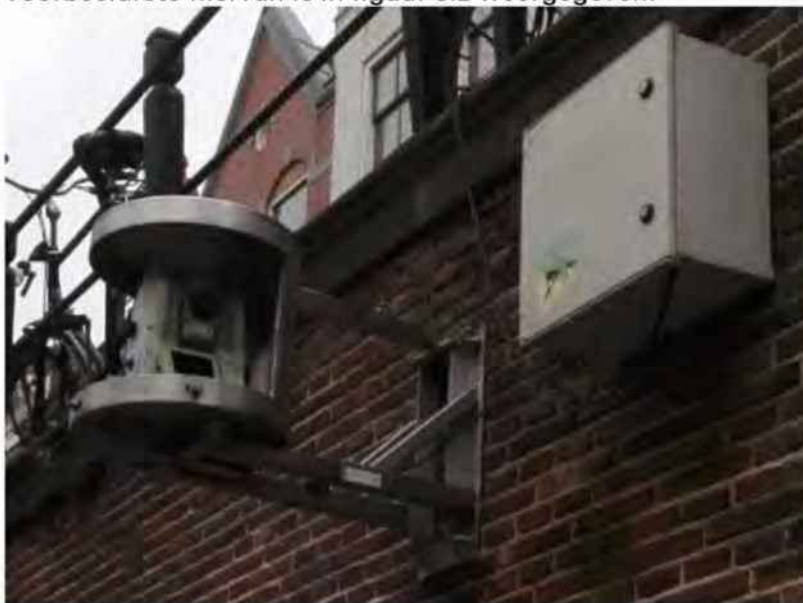
Figuur 3.2: Voorbeeldfoto Robotic Totalstation Leica TM-30

De deformatiemetingen worden uitgevoerd met een Robotic Totalstations van Leica (TM-30). Een voorbeeldfoto hiervan is in figuur 3.2 weergegeven.
