WOONKEUR

## Inspectierapport

Pluskeuring, inclusief NHG

Adres object: Werner Helmichstraat 69 & 71  
3553 JV Utrecht

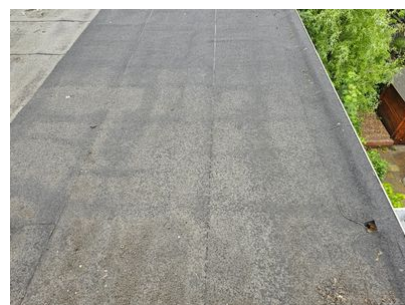
Dakbedekking en dakranden worden beoordeeld op de staat van onderhoud (leeftijd, craquelé, verwerking, begroeiing). Moderne bitumineuze daken hebben, mits goed aangebracht, een levensduur van 15 tot 20 jaar. Platte daken behoren droog te lopen om vervuiling van het dak te voorkomen. Periodiek inspecteren/reinigen noodzakelijk. Indien de dakbedekking is verweerd (craquelé, plantengroei, zichtbare inlage, economische afschrijving) kunnen de onderliggende onderdelen (balklaag, dakbeschot) zijn aangetast. Wanneer de onderzijde van de dakconstructie is afgewerkt dient altijd een voorbehoud te worden gemaakt.

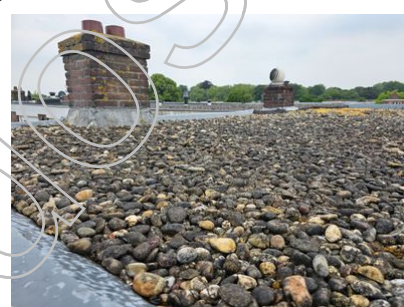
### Schoorsteen/ventilatiekanaal bouwkundig bovendaks - Steenachtig

Het is middels een visuele inspectie niet vast te stellen of schoorsteen- en ventilatiekanalen voldoen aan de gestelde norm. Tevens zijn de kanalen niet aan de binnenkant te inspecteren.

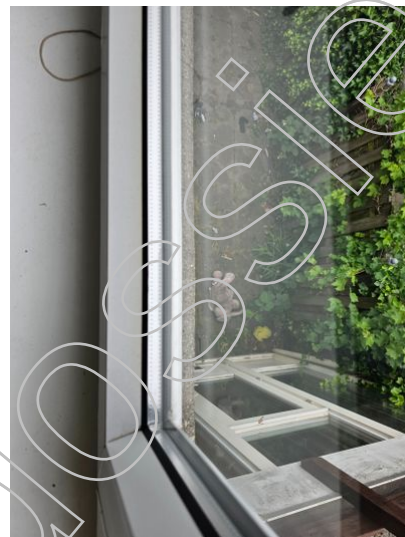
In de isolerende beglazing is geen lekkage zichtbaar, anders dan genoemd: deze is mogelijk door vervuiling en/of de weersomstandigheden moeilijk herkenbaar of vast te stellen (en geeft derhalve geen garanties). Isolatieglas wordt technisch afgeschreven indien het ouder dan 18 jaar is. De fabrieksgarantieperiode is veelal 10 jaar op fabricagefouten.

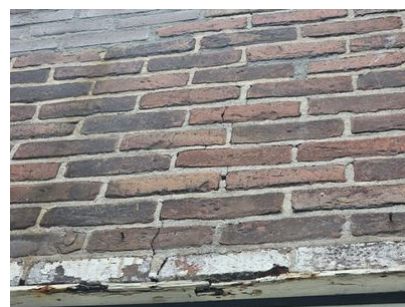
## Gevelwand; bekleding - Hout

Beoordeeld worden de soort materialen en de staat (delaminatie, scheuren, detaillering, matige kwaliteit).

Aandachtsgebieden/te inspecteren aspecten: beschadigingen/scheuren, afwatering, aansluitingen, inwaterende constructie, delaminatie, aangetast hout, houtrot, aantasting van bevestigingsmiddelen, vervorming, ventilatie en dilataties."

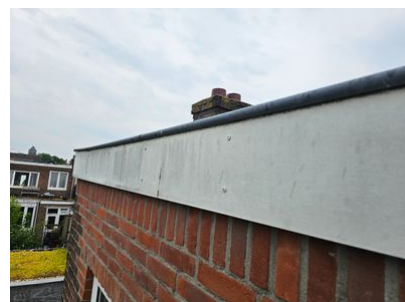
Gevelwand; constructief - Metselwerk

Controle van gesloten geveldelen (metselwerk) vindt plaats ter beoordeling van de fundering (m.n. scheuren), vochtproblemen (optrekkend vocht, doorslag) of uitvoeringsproblemen (dilatatie, onjuiste detaillering). Bij massief metselwerk bestaat de kans op vochtdoorslag. Pas echter op met impregneermiddelen. Indien niet correct aangebracht kan dit leiden tot schade aan het metselwerk.

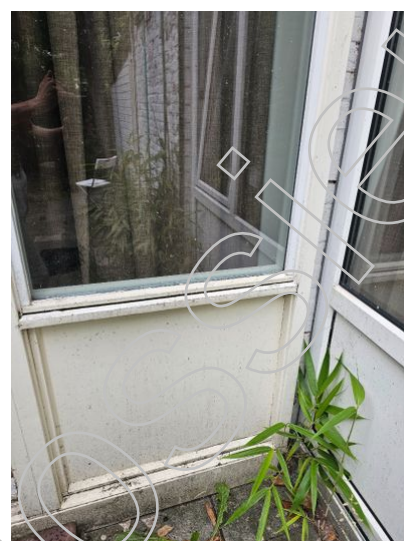
Houtrot is niet altijd visueel waarneembaar, met name bij geschilderde onderdelen, wanneer de houtrot van binnen uit komt. De expansie van houtrot kan snel gaan, vooral bij een temperatuur boven de 5 graden Celsius i.c.m een hoge luchtvochtigheidsgraad.

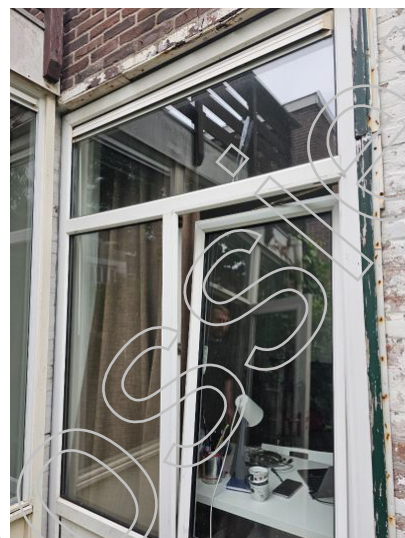
Kunststofkozijnen worden in een houten stelkozijn geplaatst. De aansluiting tussen kunststofkozijn en de gevelconstructie dient door middel van een rubber strip of dergelijke spatwaterdicht aangesloten te zijn, zodat vocht niet (langdurig) bij het houten stelkozijn kan komen. Als de aansluiting tussen een kunststof kozijn en de gevelconstructie niet is afgewerkt middels een rubber strip, dient het houten stelkozijn op een andere wijze beschermd te worden (bijvoorbeeld door schilderwerk).

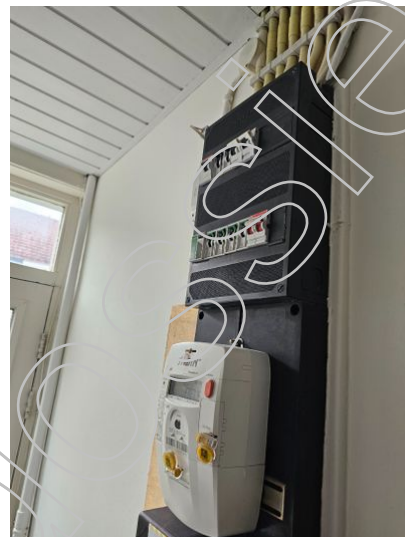
### Elektra - Groepenkast

De elektrische installatie wordt beoordeeld op het aantal aanwezige groepen. Bij minder dan 4 groepen wordt geadviseerd uit te breiden. Er wordt geen toetsing uitgevoerd aan de voorgeschreven NEN-Normen.

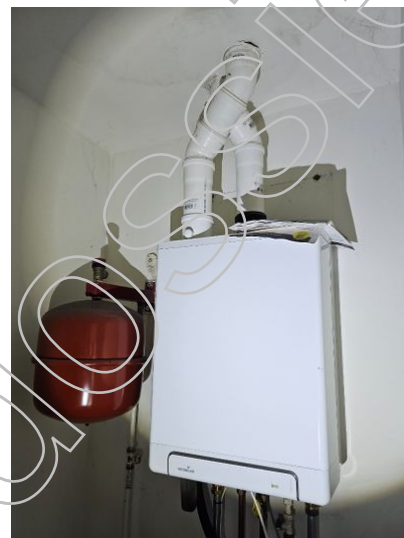
Bouwjaar: 2019

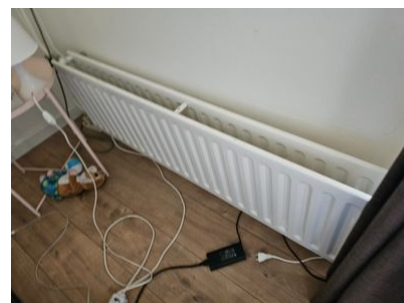
Bij lekkages van koppelingen kan het aandraaien en/of dicht slibben volstaan. De kranen zijn niet beoordeeld.

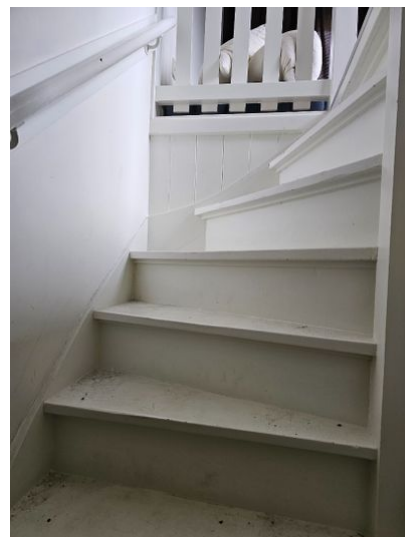
Er worden uitsluitend vaste trappen geïnspecteerd. Vlizotrappen, ladders e.d. worden niet opgenomen.

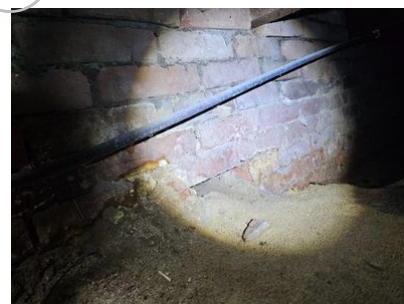
De bouwkundige keuring is een visuele inspectie en een momentopname en kan geen volledige zekerheid bieden omtrent de fundering. De fundering bevindt zich grotendeels onder de grond en is niet, of slechts zeer beperkt zichtbaar. Om een beeld te krijgen van de fundering wordt gelet op de volgende punten: scheurvormingen in de gevels en scheefstand. De conditie van de fundering is afhankelijk van funderingspalen en/of de samenstelling van de bodem. Middels een visuele inspectie is niet vast te stellen of hier gebreken aan zijn. Indien men volledige zekerheid wil omtrent de fundering, dan is er specialistisch funderings-/grondonderzoek vereist. Bij een visuele inspectie worden geen sonderingen uitgevoerd om de draagkracht van de grond te meten of funderingspalen uitgegraven. Er worden geen gegevens opgevraagd met betrekking tot paal-, staal- of andere soort van fundering. Hier over zijn geen gegevens bekend. Indien hierover zekerheid c.q. meer informatie gewenst is, wordt een nader onderzoek aanbevolen.
