**OUDEGRACHT 168 te UTRECHT**  
**BOUWHISTORISCHE VERKENNING**

*Utrecht, maart 2024*

WEVERS & VAN LUIPEN

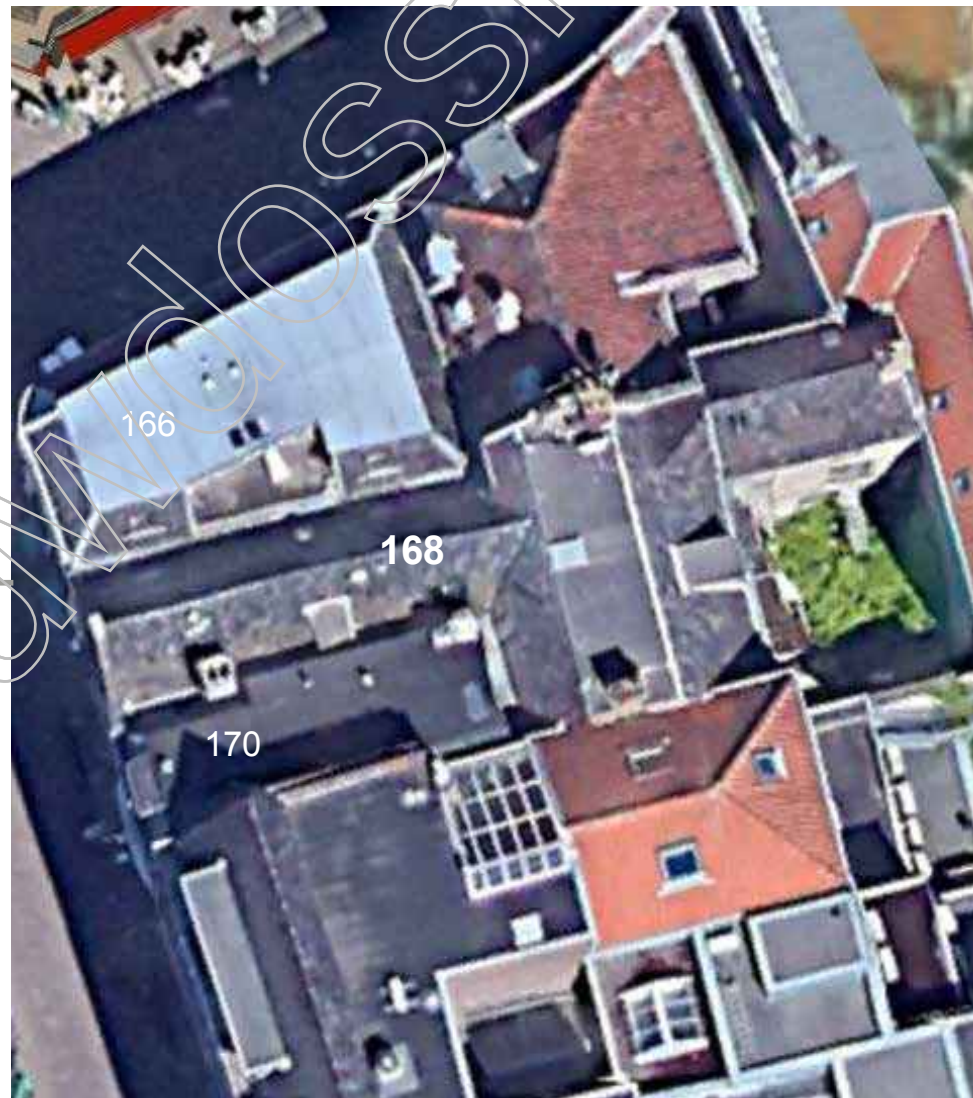
afbeelding 2. Detail uit de vorige afbeelding van Oudegracht 168. De voorgevel wordt in het voorliggende rapport aangeduid als de westgevel. Bron: Google Maps 2024.

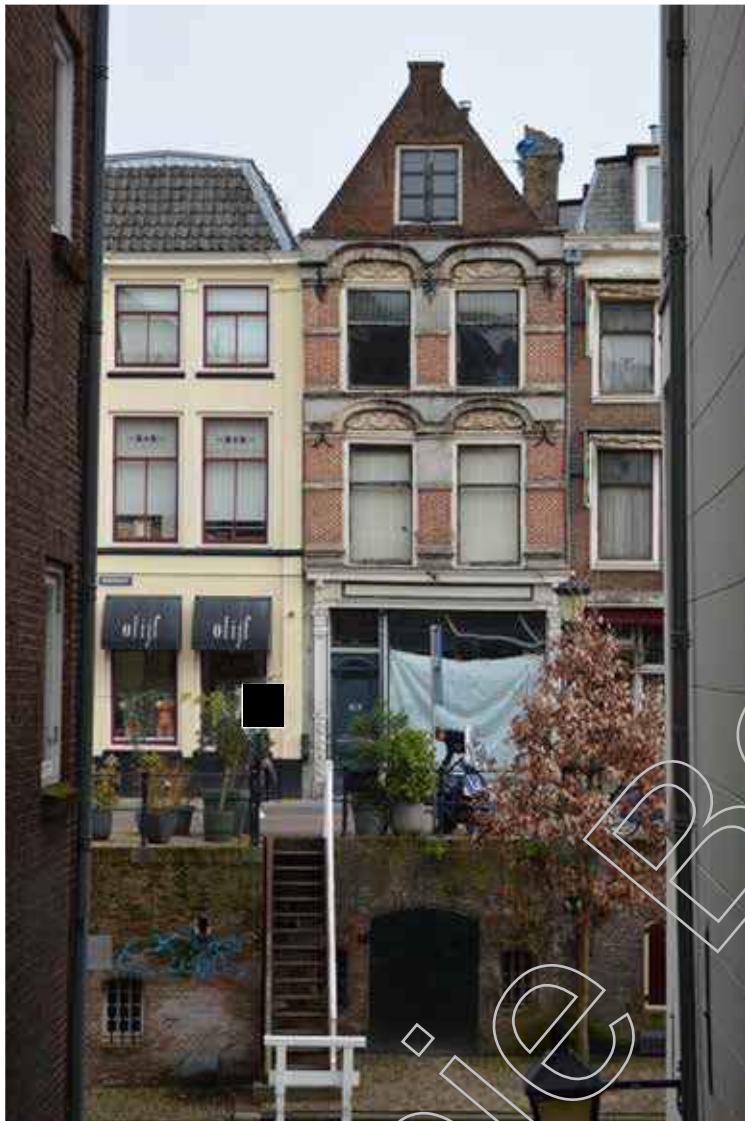
afbeelding 9. Voorgevel. Gezien vanaf de Lijnmarkt.

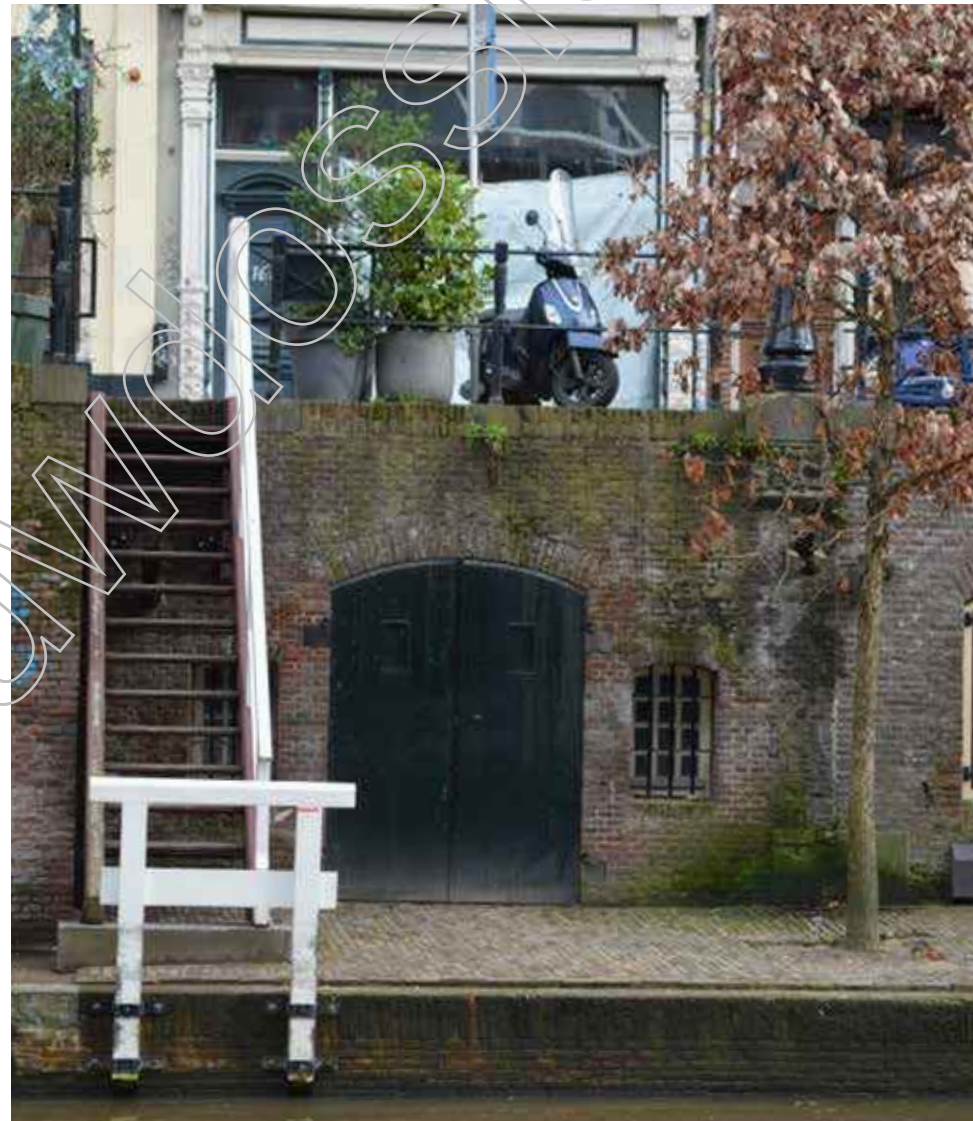
afbeelding 10. Voorgevel. Muurwerk van de werfmuur (1953).

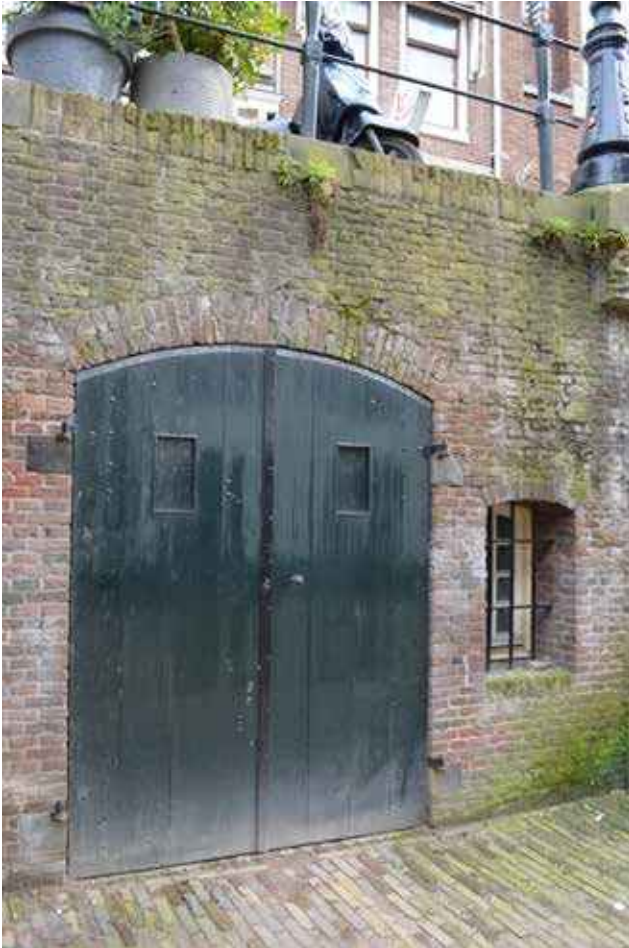
*afbeelding 11.* Voorgevel. Detail van de werfmuur met dubbele deuren (1953).

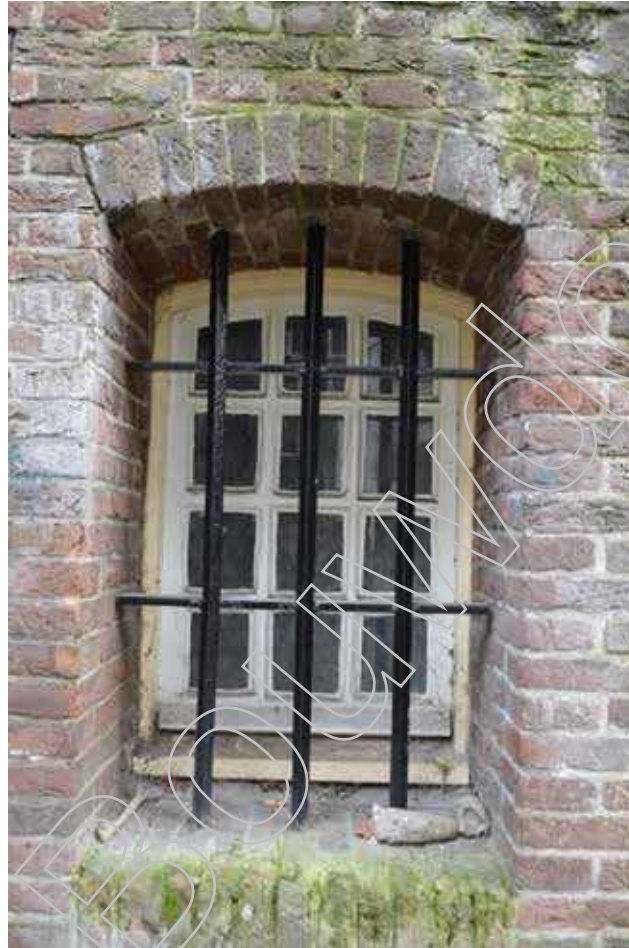
*afbeelding 12.* Voorgevel. Detail van de vorige afbeelding met getoogde roedenraam (1953).

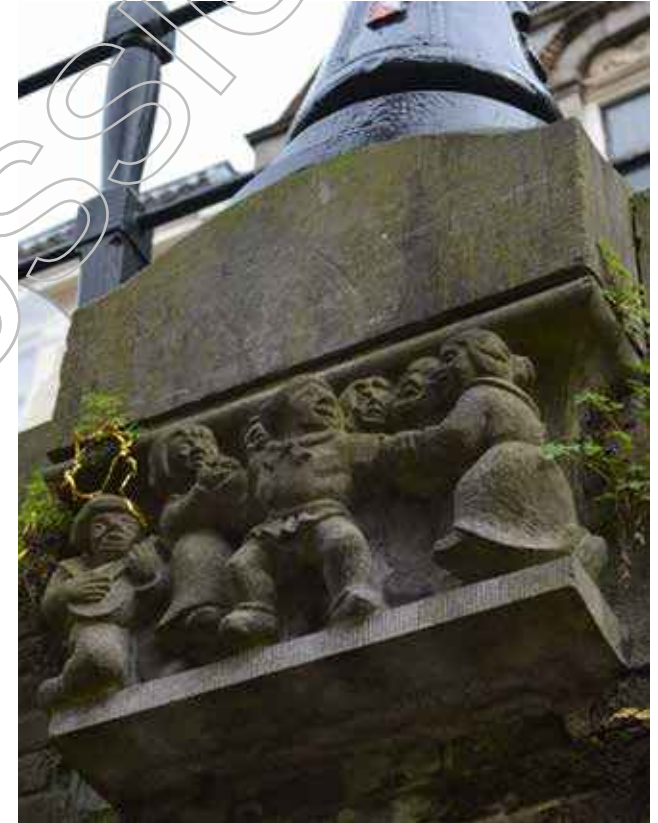
*afbeelding 13.* Voorgevel. Detail van de hardstenen lantaarnconsole op de werfmuur. De consoles werden tezamen met de [REDACTED] vanaf 1953 bij de restauratie van de werfmuren aangebracht.

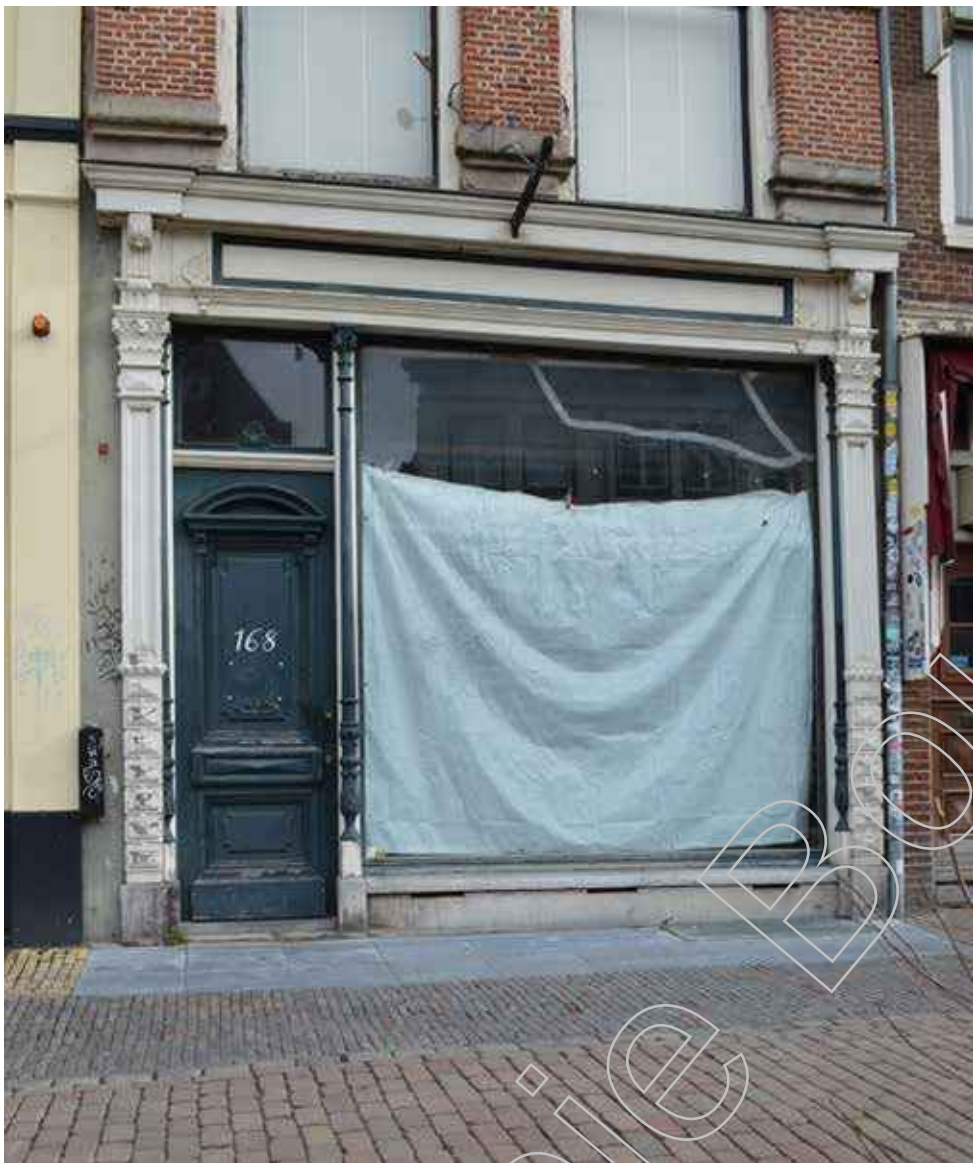
afbeelding 14. Voorgevel. Detail van de winkelpui in neo-renaissancestijl (1888)

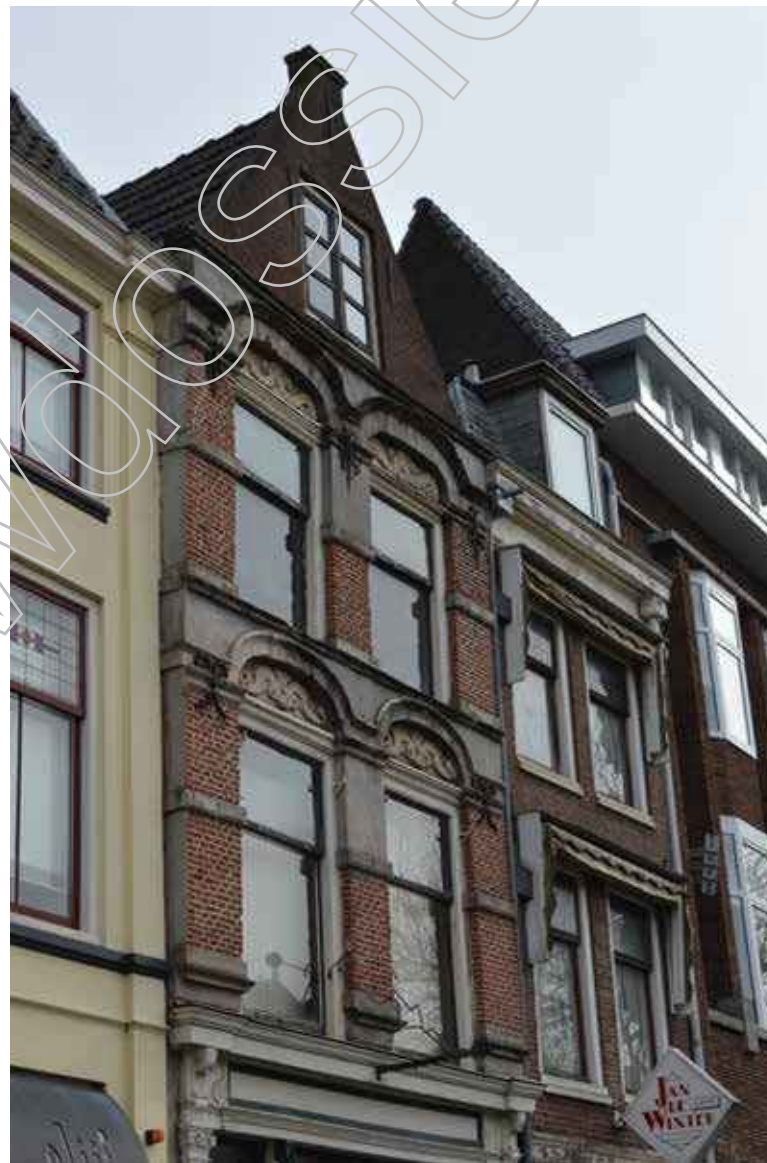
afbeelding 15. Voorgevel. Zicht op de bovenste verdiepingen. De gevel staat op vlucht.

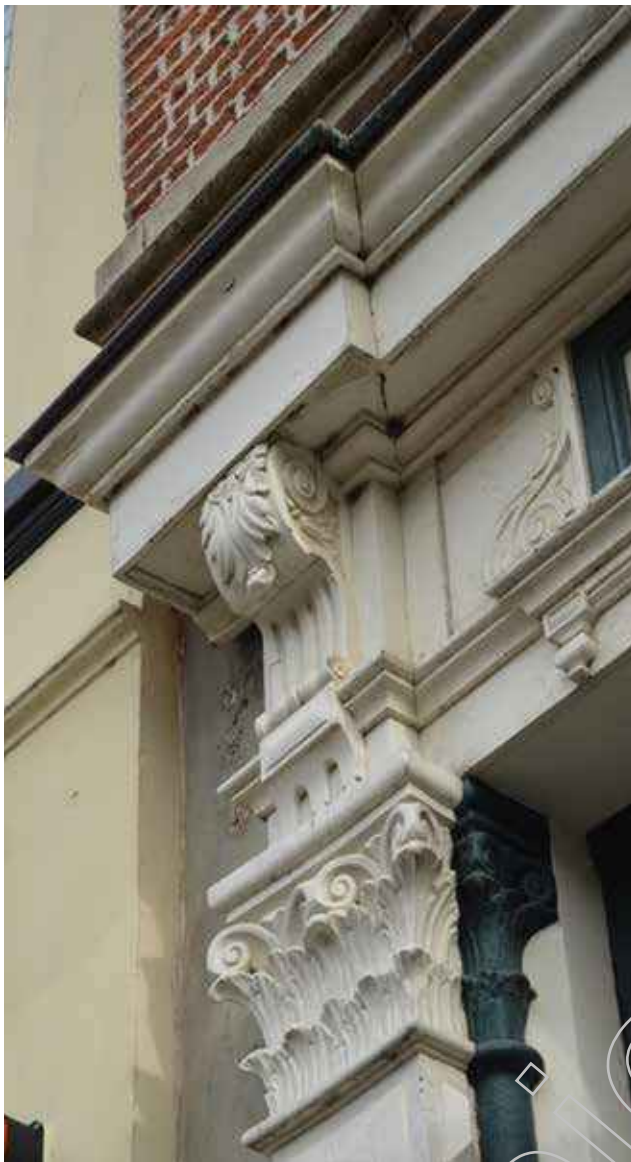
afbeelding 16. Voorgevel. Detail composiet kapiteel en kroonlijst winkelpui (1888).

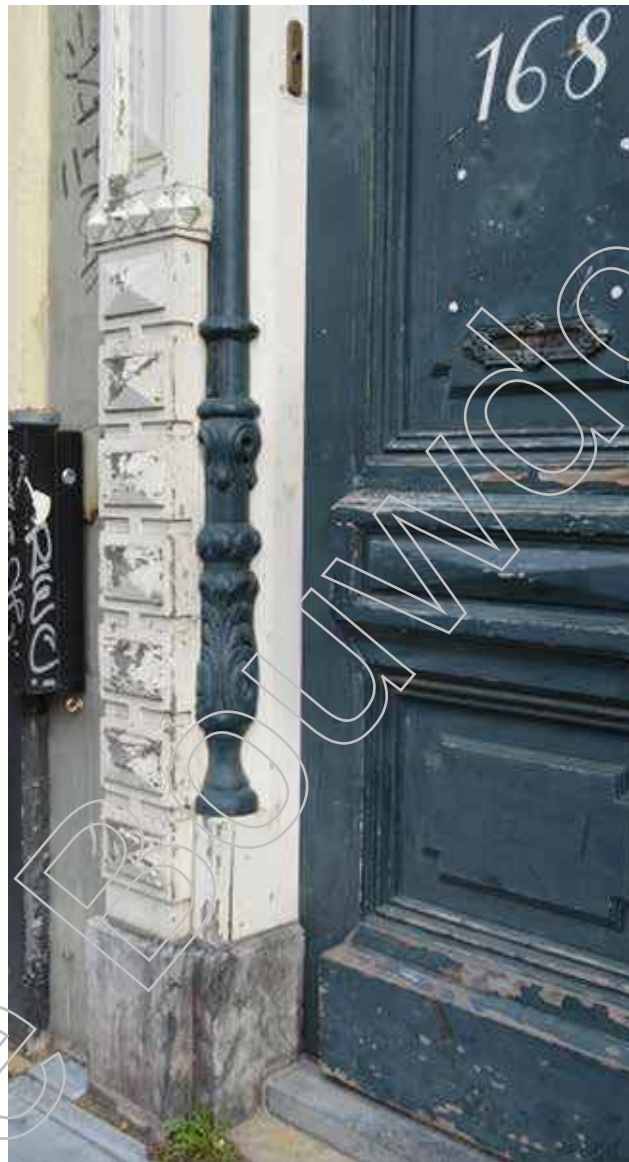
afbeelding 17. Voorgevel. Detail diamantblokken en voordeur van winkelpui (1888)

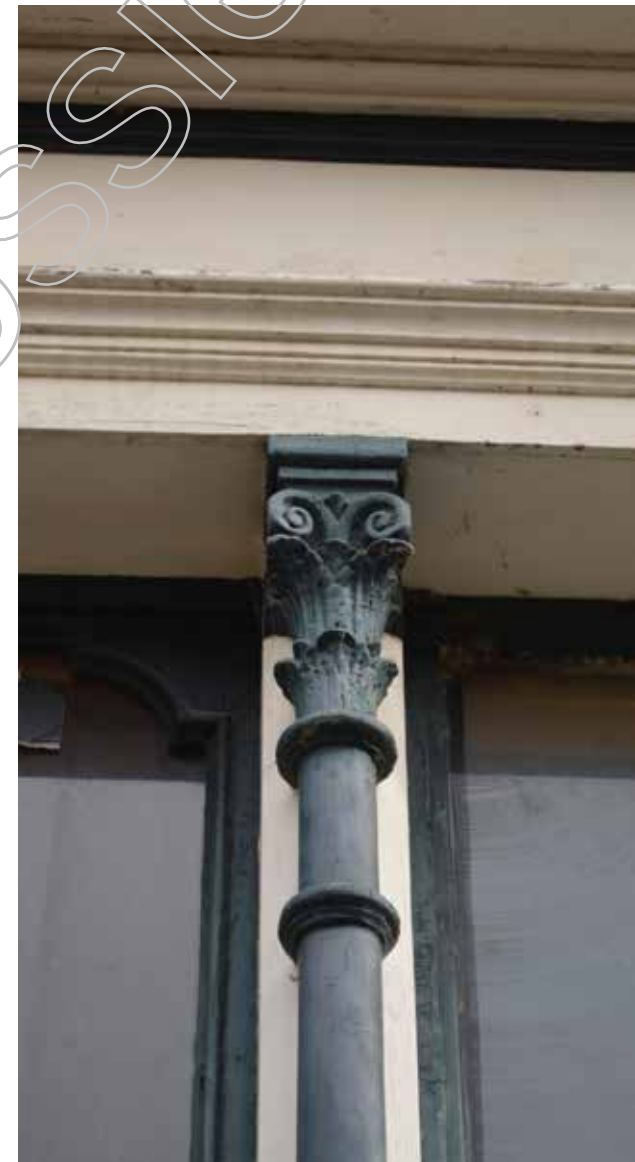
afbeelding 18. Voorgevel. Detail gietijzeren slanke kolom met composiet kapiteel (1888)

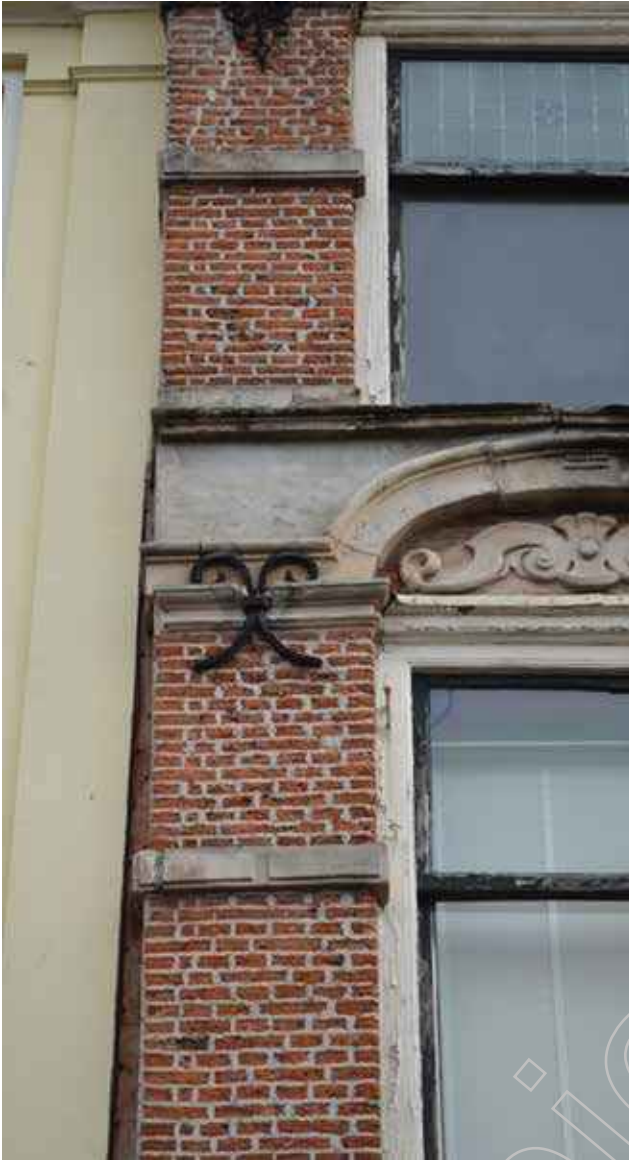
*afbeelding 19.* Voorgevel. Detail muurdam met orangerode bakstenen in kruisverband met klinkleer. In de gevel zijn benthelmer zandstenen blokken en banden aangebracht.

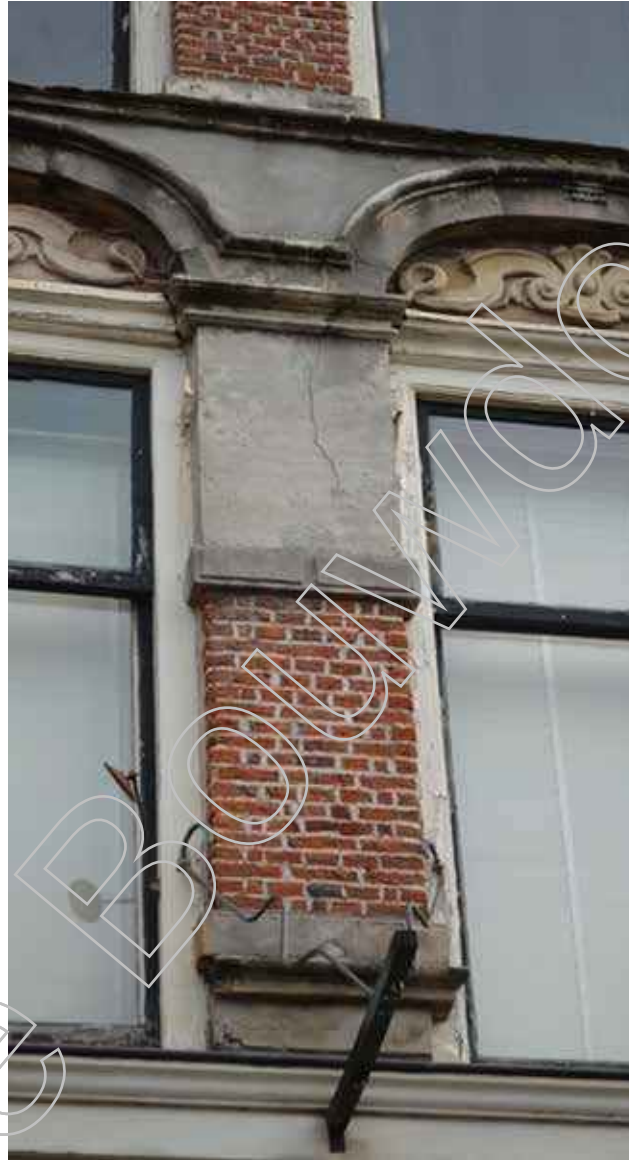
*afbeelding 20.* Voorgevel. Detail van de muurdam tussen beide vensters. De dorpels van de voormalige kruiskozijnen corresponderen met de blokken in de gevel.

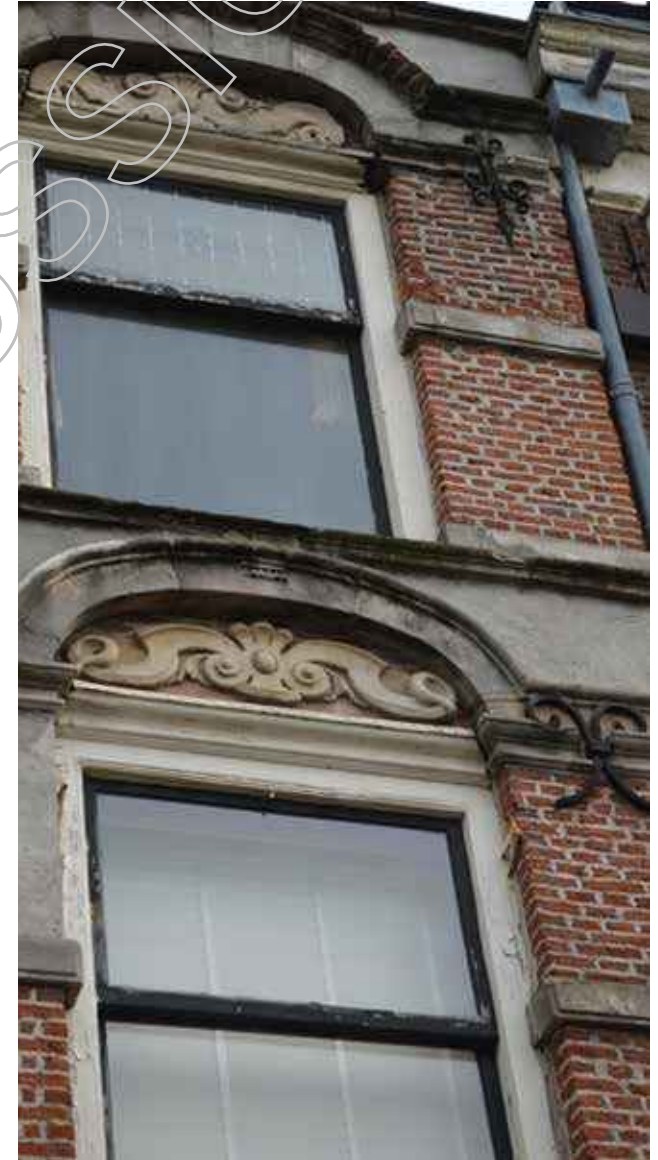
*afbeelding 21.* Voorgevel. Detail van één van de boogvullingen bestaande uit rolwerk in de trant van [REDACTED] (XVIIb).

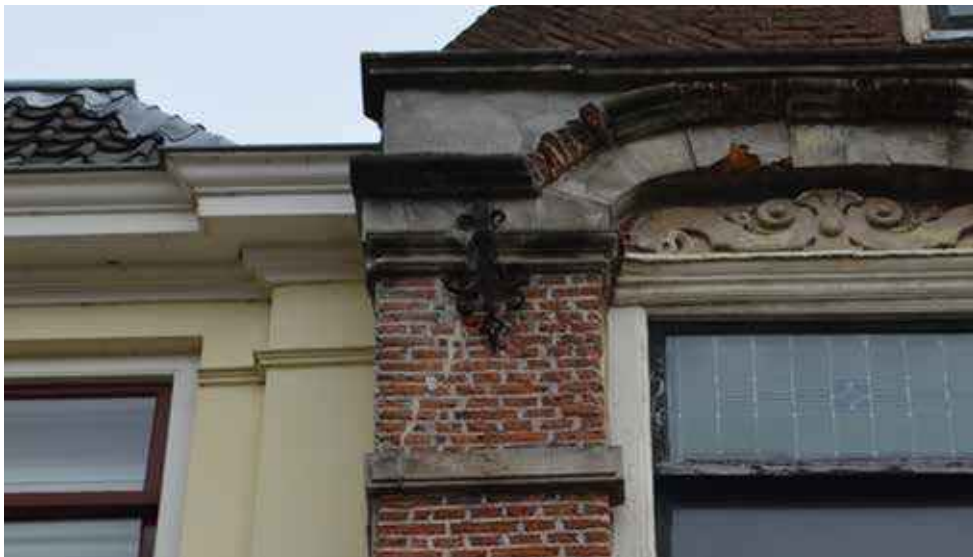
*afbeelding 22.* Voorgevel. Detail van geprofileerde en geblokte ontlastingsboog, tezamen met smeedijzeren muuranker (XVIIb)

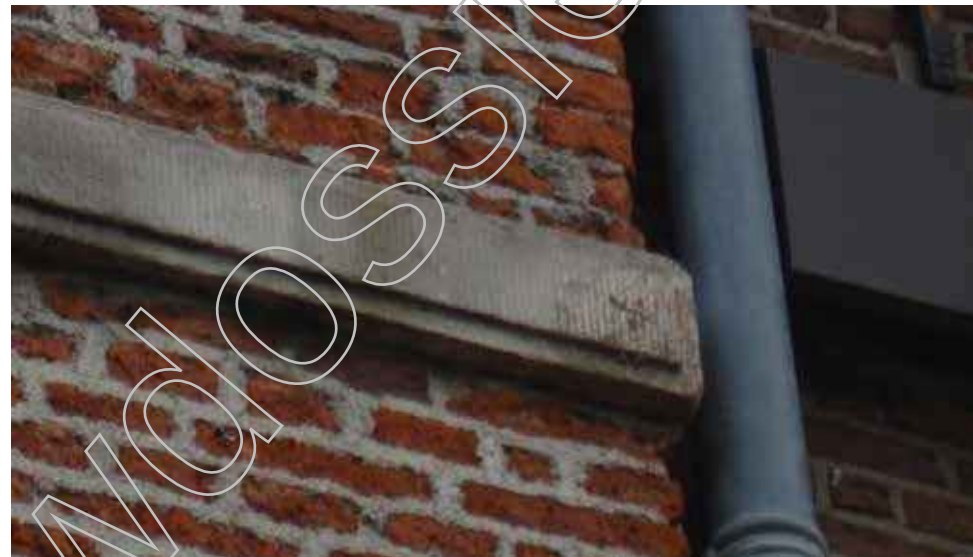
*afbeelding 23.* Voorgevel. Detail van de ontlastingsboog met 5 zandstenen blokken met ertussen geprofileerde bakstenen, die hier precies op aansloten.

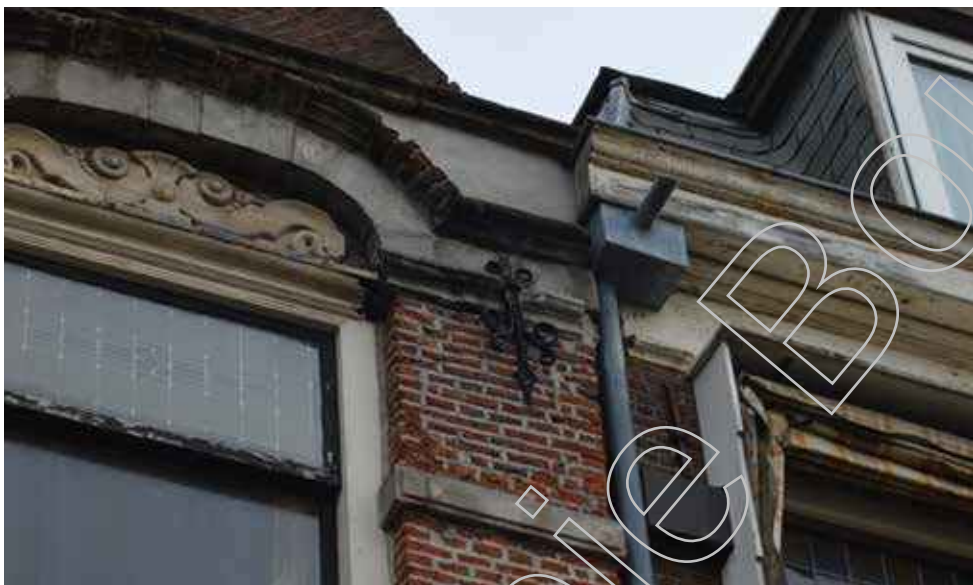
*afbeelding 24.* Voorgevel. Detail met restanten schilderwerk. De okerkleur hoorde bij de zandstenen blokken, de donkerrode kleur als gevelafwerking metselwerk. De gevel werd verruïneerd door gritstralen en aanbrengen te harde cementvoegen.

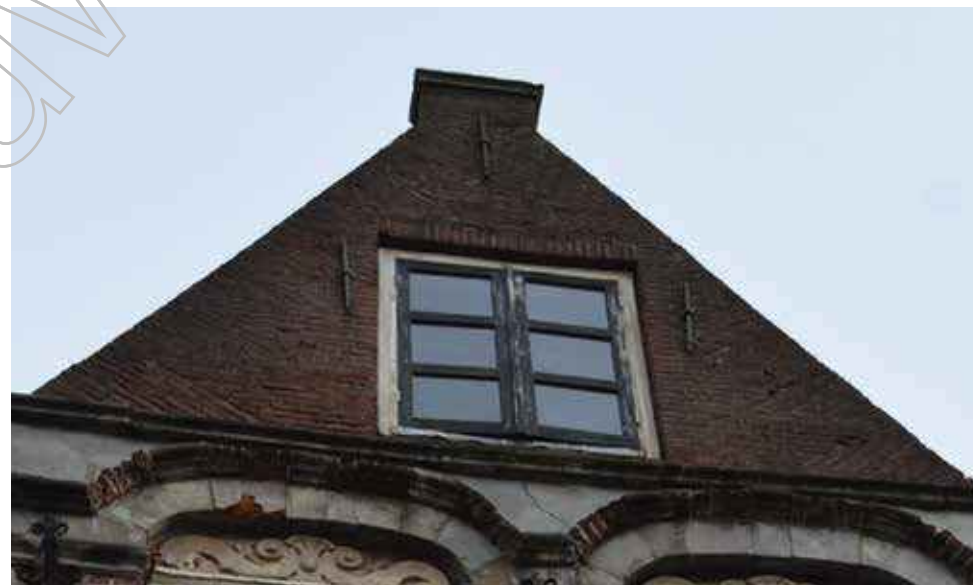
*afbeelding 25.* Voorgevel. De geveltop werd vermoedelijk in XIXm aangebracht.

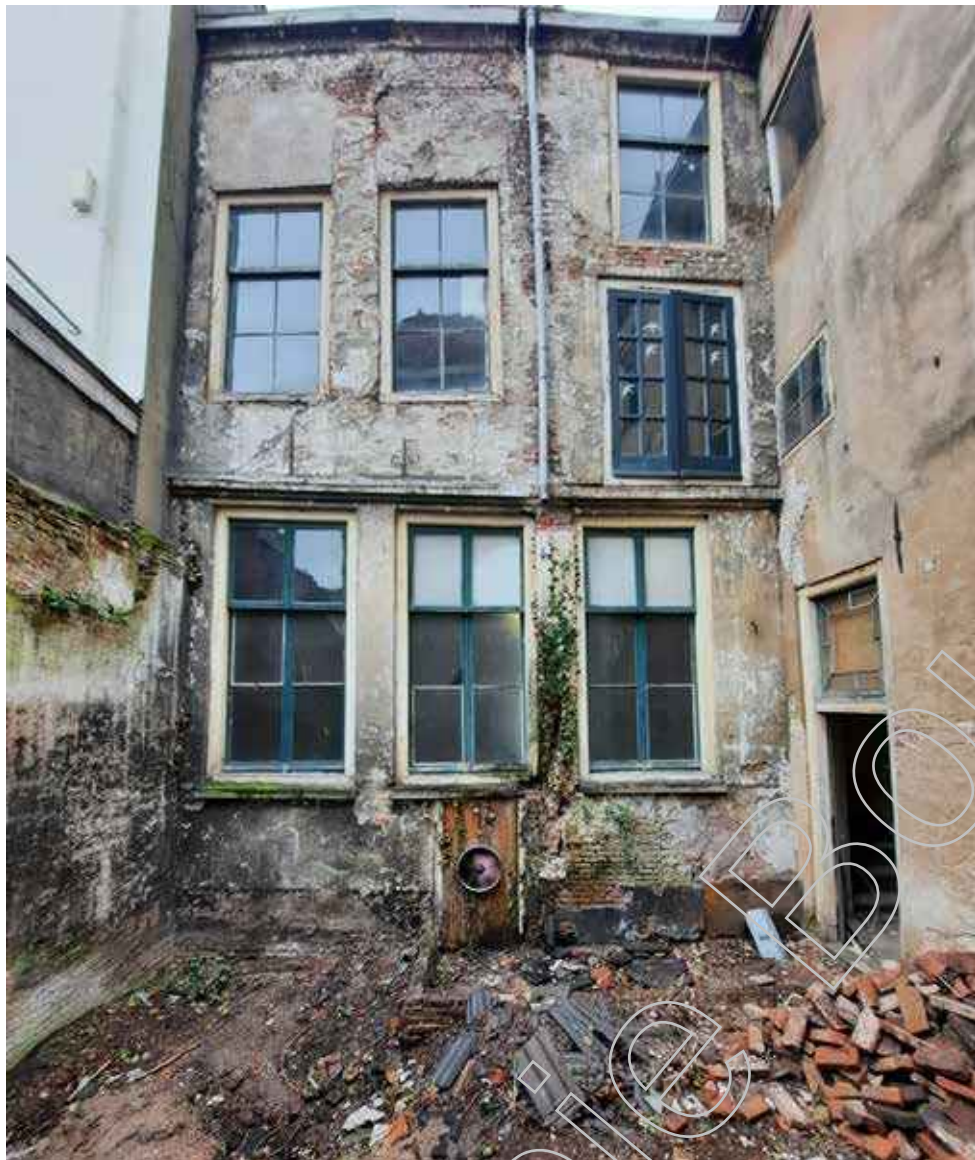
afbeelding 26. Achtergevel achterhuis. Overzicht.

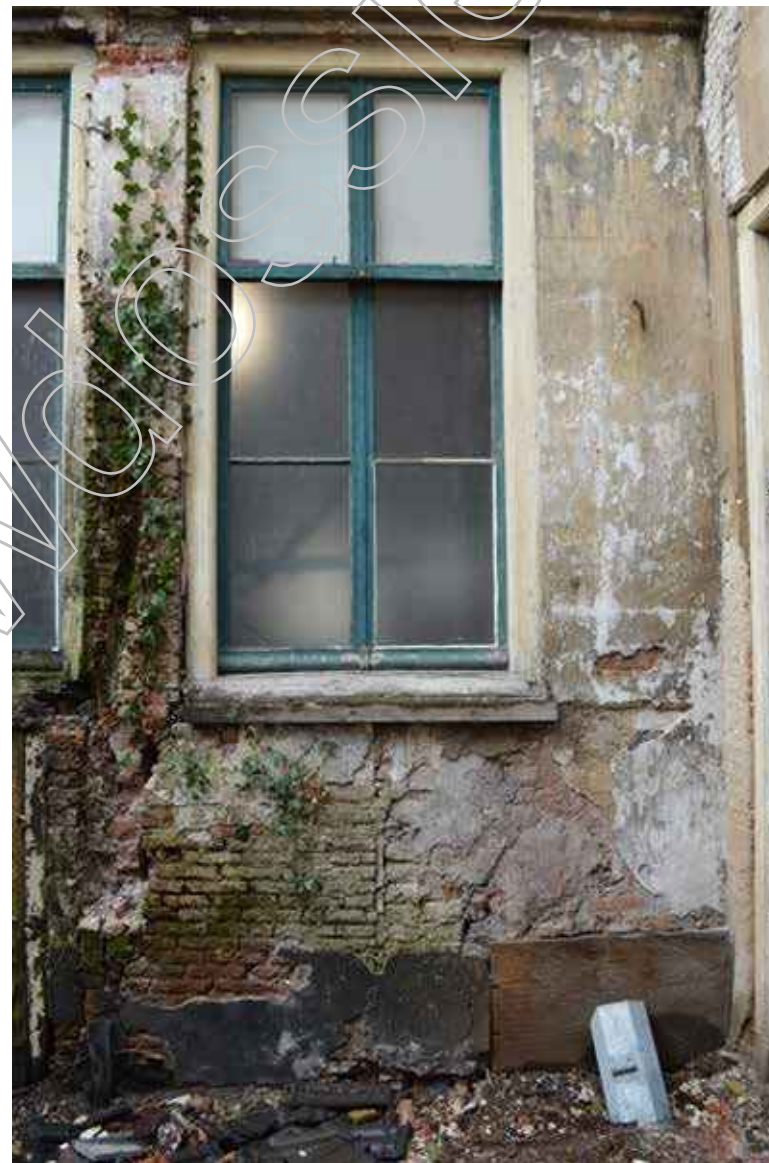
afbeelding 27. Achtergevel achterhuis. Detail van het 6-ruits schuifraam (XIXm). Links dichtzetting in halfsteens metselwerk van oude keldertoegang. Rechts achter de plaat bevindt zich een kelderlicht.

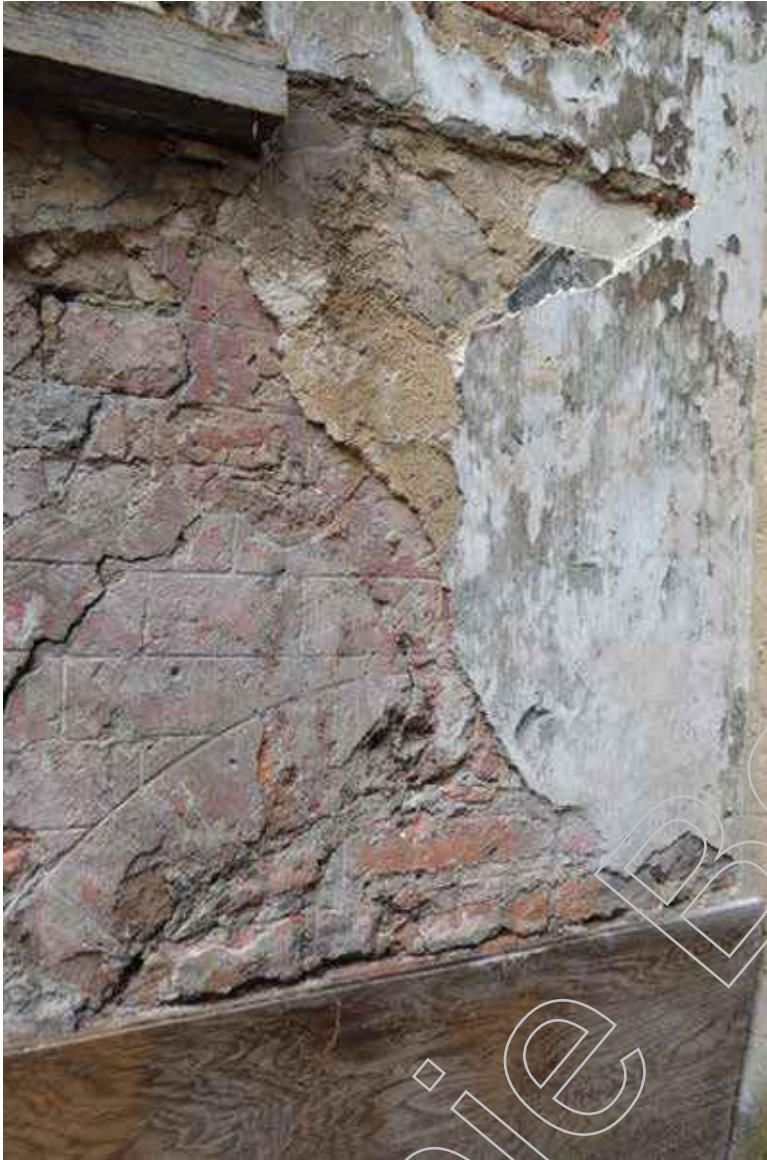
*afbeelding 28.* Achtergevel achterhuis. Detail vorige afbeelding met de ontlastingsboog boven het kelderlicht. De gevel werd later gepleisterd, roodgeschilderd en van schijnvoegen voorzien, mogelijk al in de 17de eeuw. De hierop liggende raaplaag en pleisterlaag werden pas later in de 19de eeuw aangebracht.

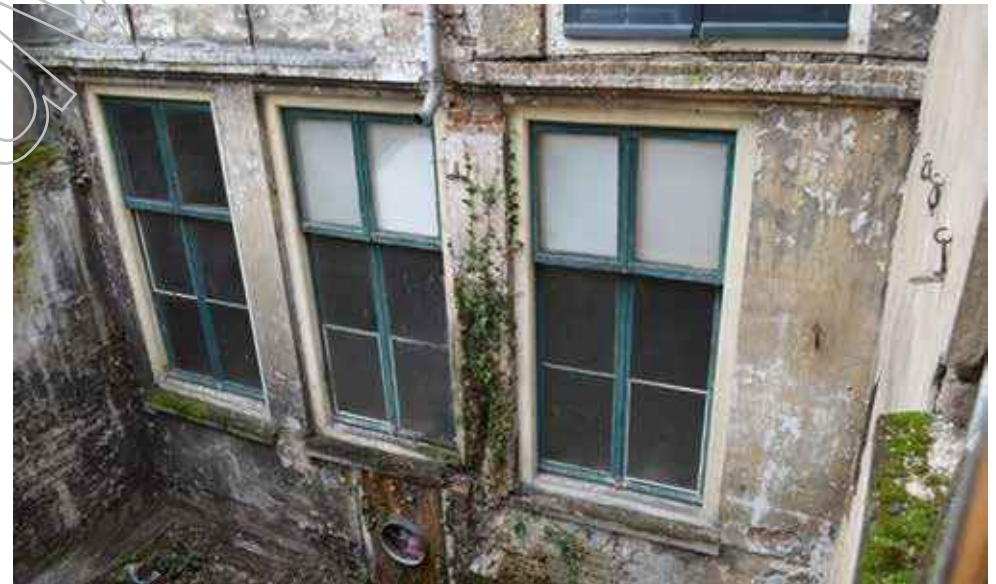
*afbeelding 30.* Achtergevel achterhuis. Zicht op het geveldeel uit het midden van de 19de eeuw ter hoogte van de begane grondX

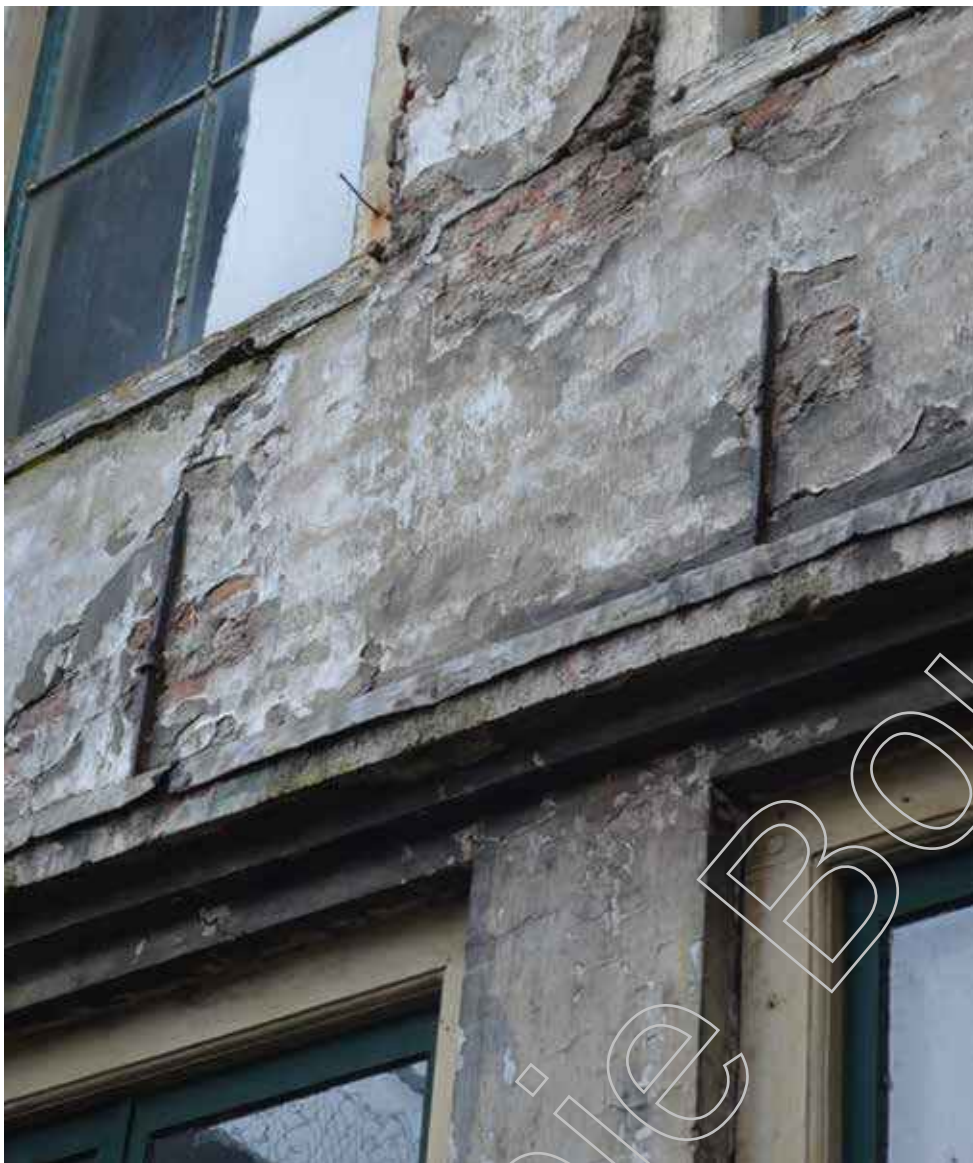
afbeelding 31. Achtergevel achterhuis. Detail van de cordonlijst boven de muurdammen en schuiframen uit de 19de eeuw (XIX<sup>m</sup>).

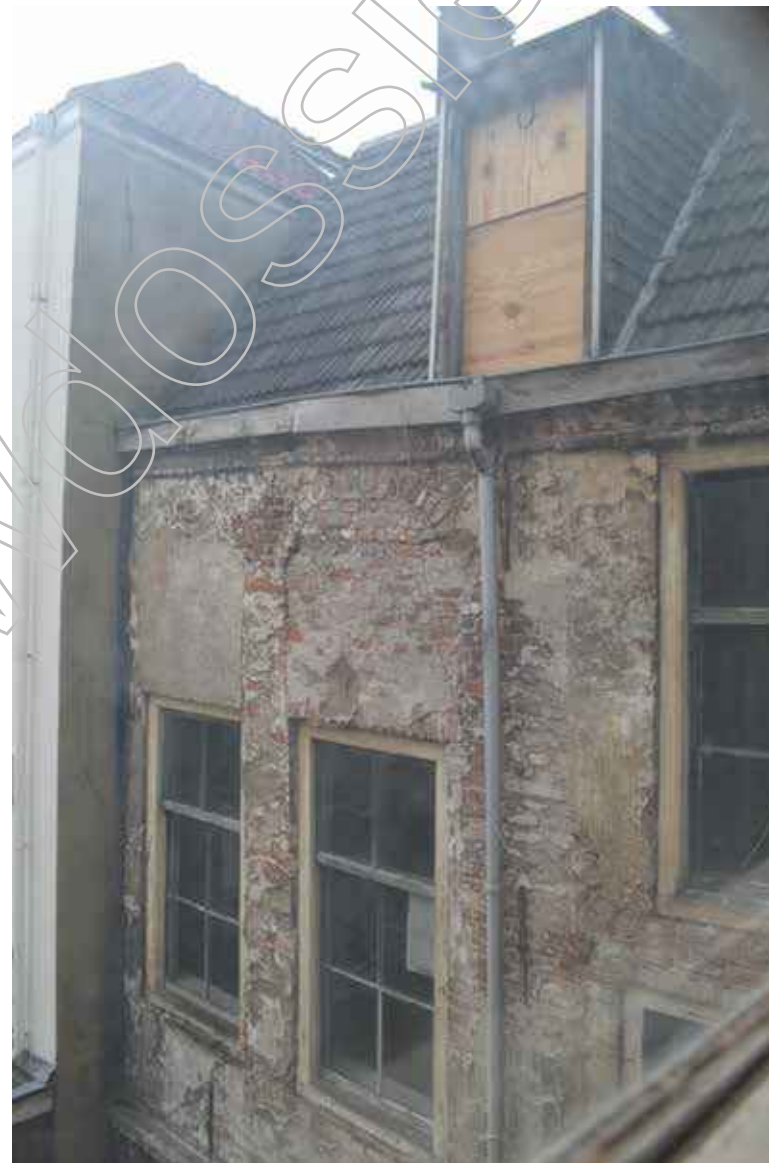
afbeelding 32. Achtergevel achterhuis. Detail van de twee linker vensters met erboven bouwsporen met ontlastingsbogen van oudere - 17de eeuwse - vensters.

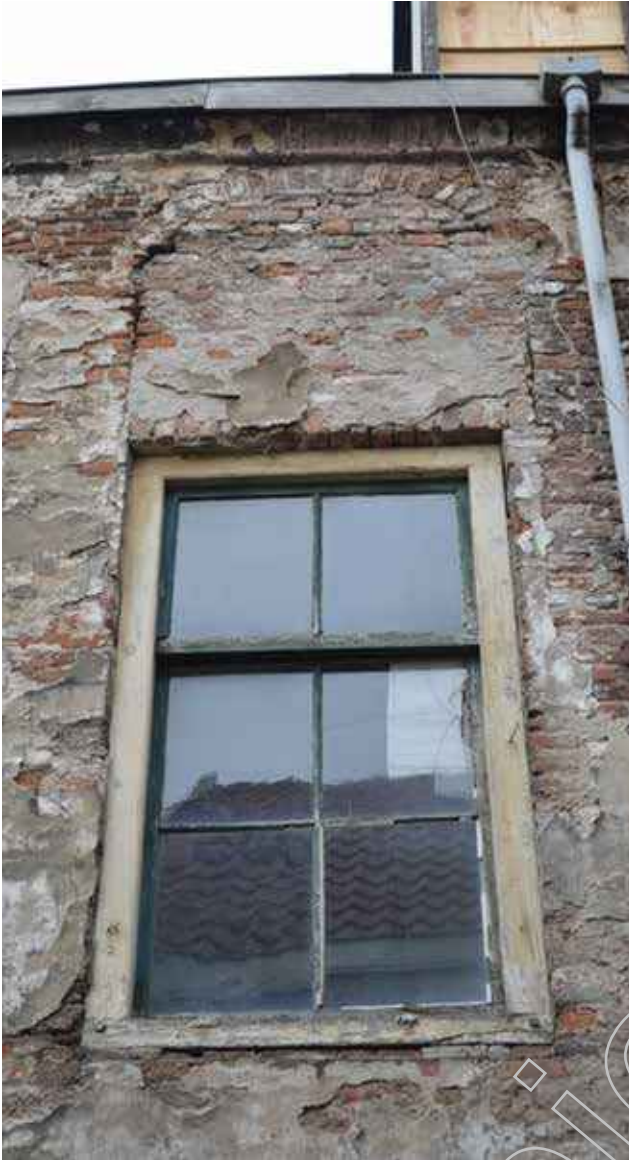
*afbeelding 33.* Achtergevel achterhuis. Het oudere kruiskozijn met korfboog was een halve steen breder. De onderdorpel bevond zich halverwege het huidige schuifraam. De gootlijst bestaat uit profielstenen (XV)

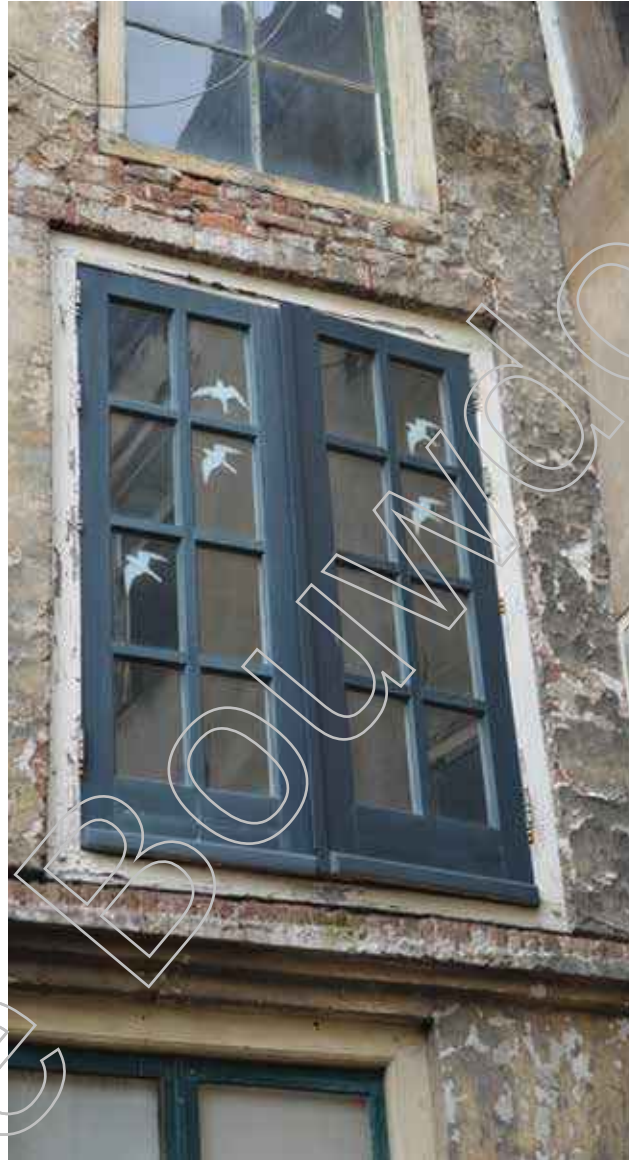
*afbeelding 34.* Achtergevel achterhuis. Het kozijn van stolpraam is vermoedelijk jonger dan de schuiframen (XIXd). De stolpramen zelf werden recentelijk met een onzorgvuldige detaillering vervangen (XXd).

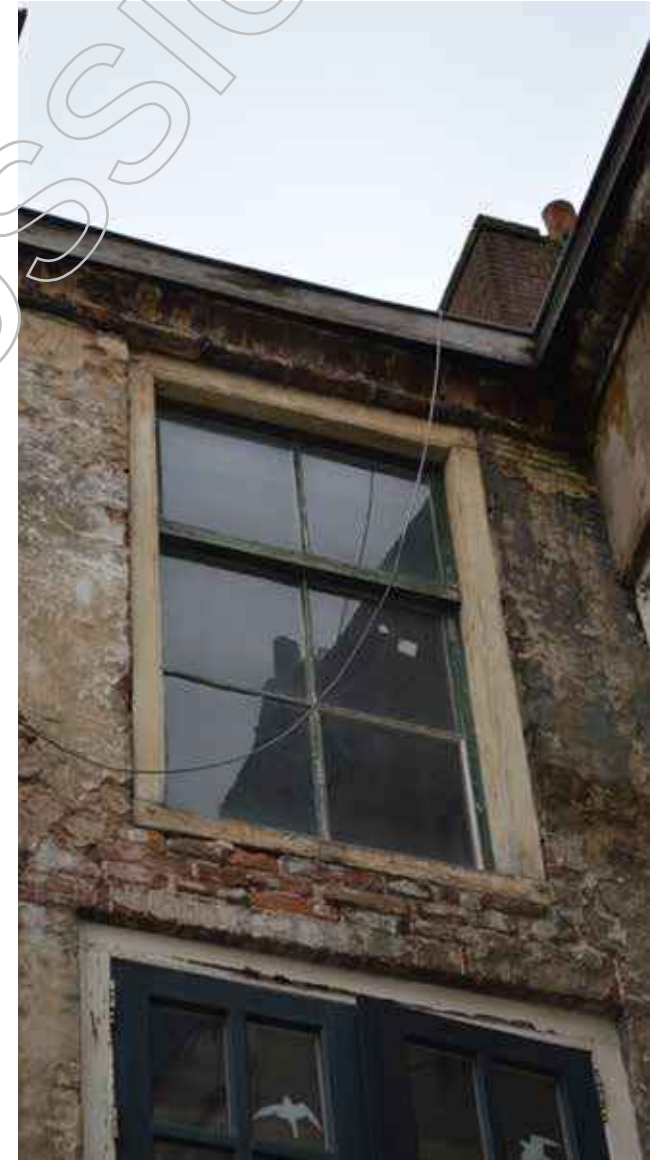
*afbeelding 35.* Achtergevel achterhuis. Het 6-ruits schuifraam (XIXm) doorsnijdt de segmentboogvormige ontlastingsboog van een oudere lager gelegen gevelopening.

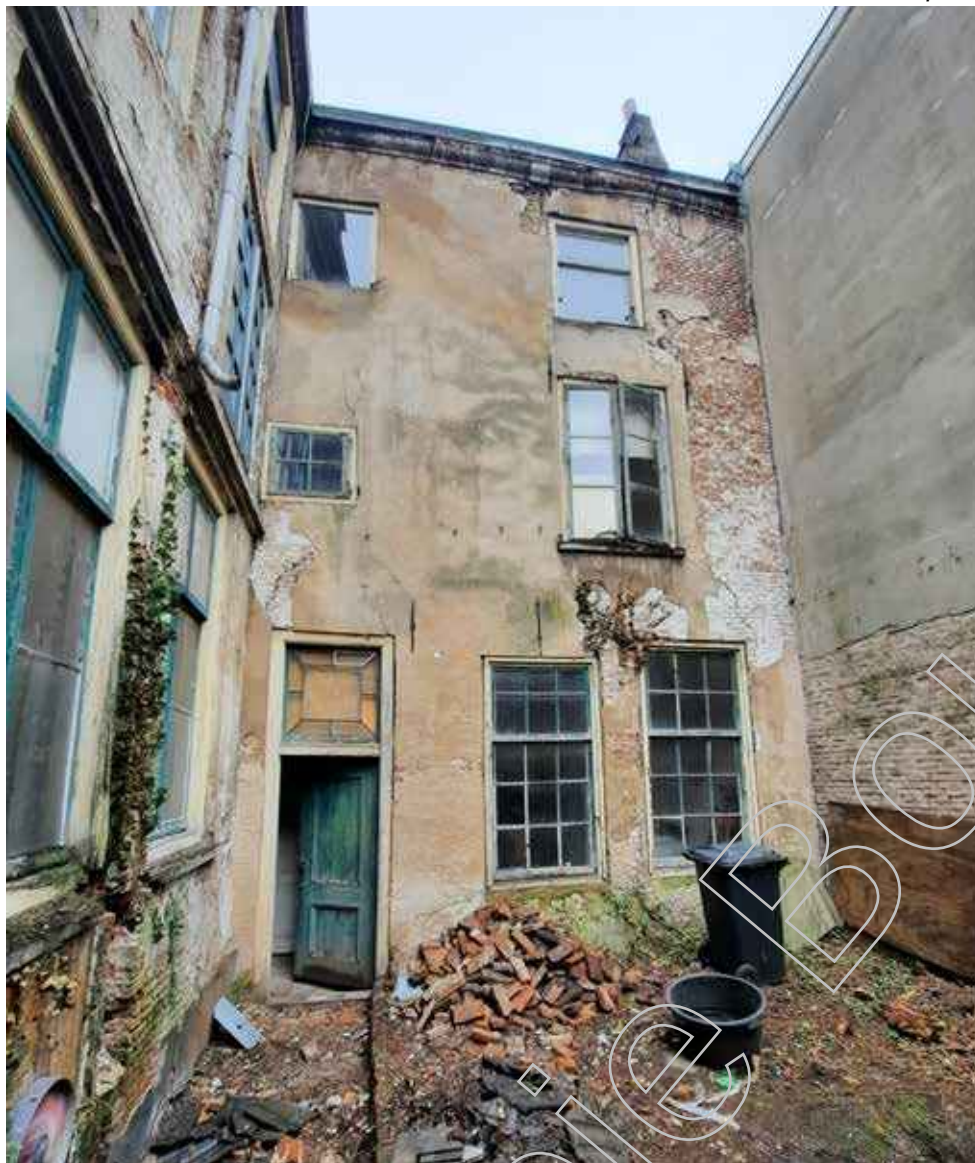
afbeelding 36. Binnenplaatsgevel aanbouw. Overzicht.
