**OUDEGRACHT 168 te UTRECHT**  
**BOUWHISTORISCHE VERKENNING**

*Utrecht, maart 2024*

WEVERS & VAN LUIPEN

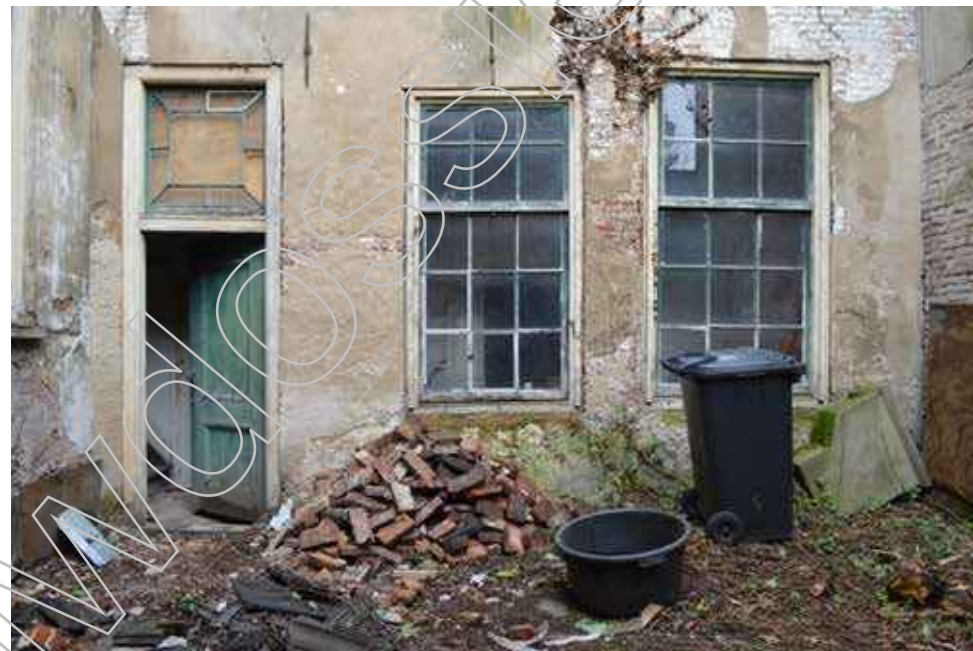
afbeelding 37. Binnenplaatsgevel aanbouw. Onderbouw met deur met bovenlicht (XIXm) en twee 15-ruits schuiframen (XVIIIld)

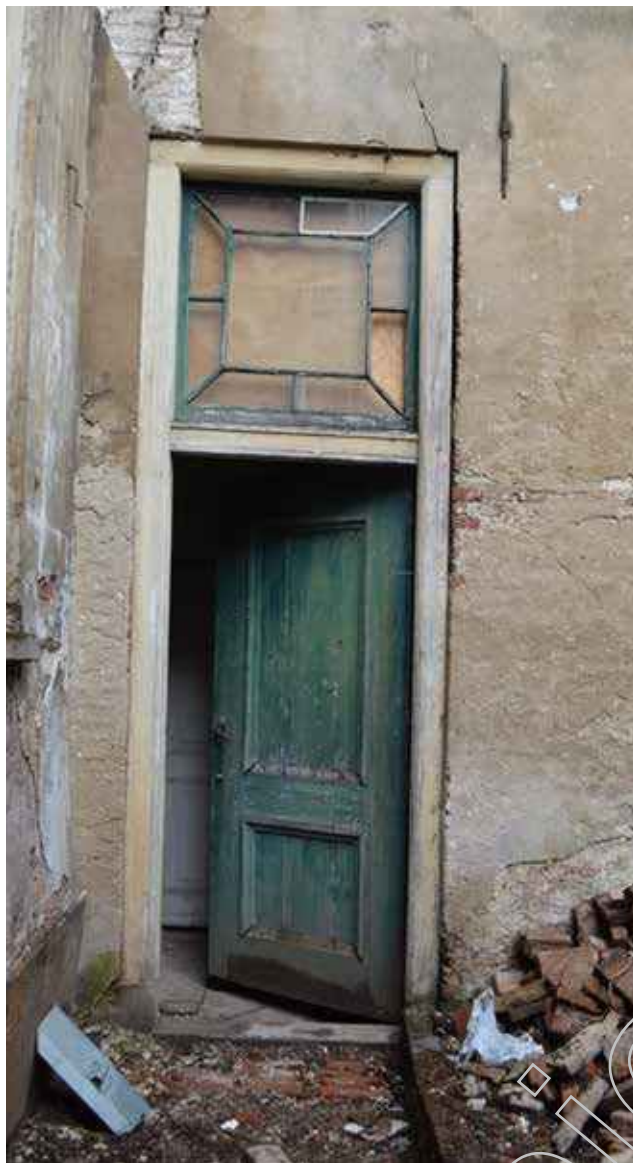
afbeelding 38. Binnenplaatsgevel aanbouw. Detail van de deur met bovenlicht (XIXm)

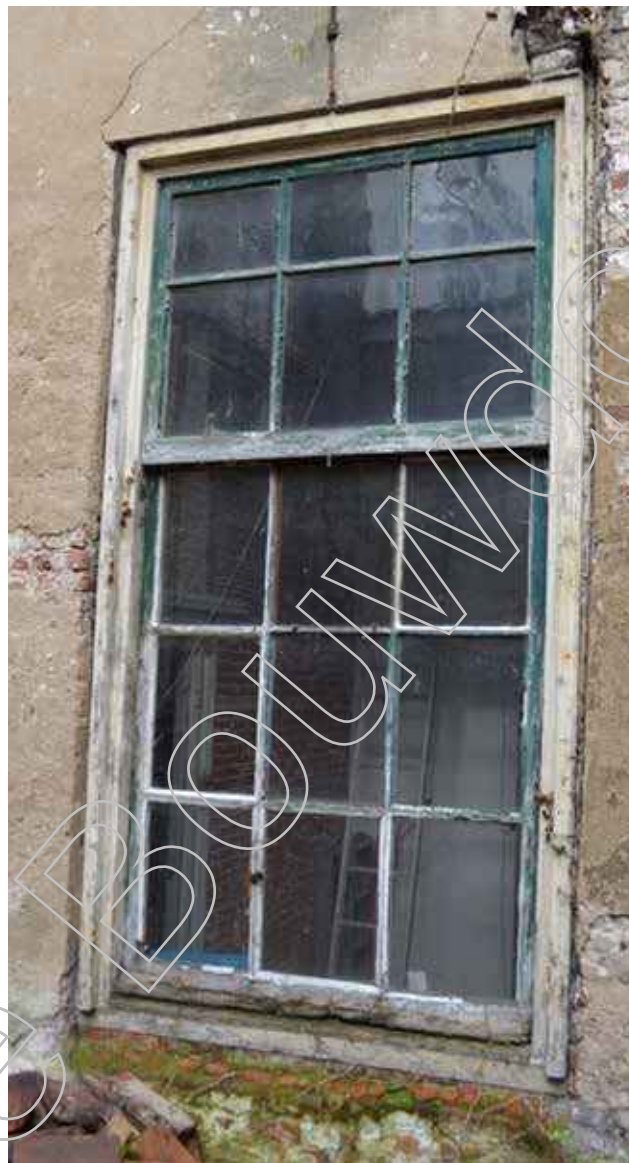
afbeelding 39. Detail van het linker schuifraam, waarvan de bovenste ruiten ingekort zijn ivm de plaatsing onder de moerbalk en het muuranker.

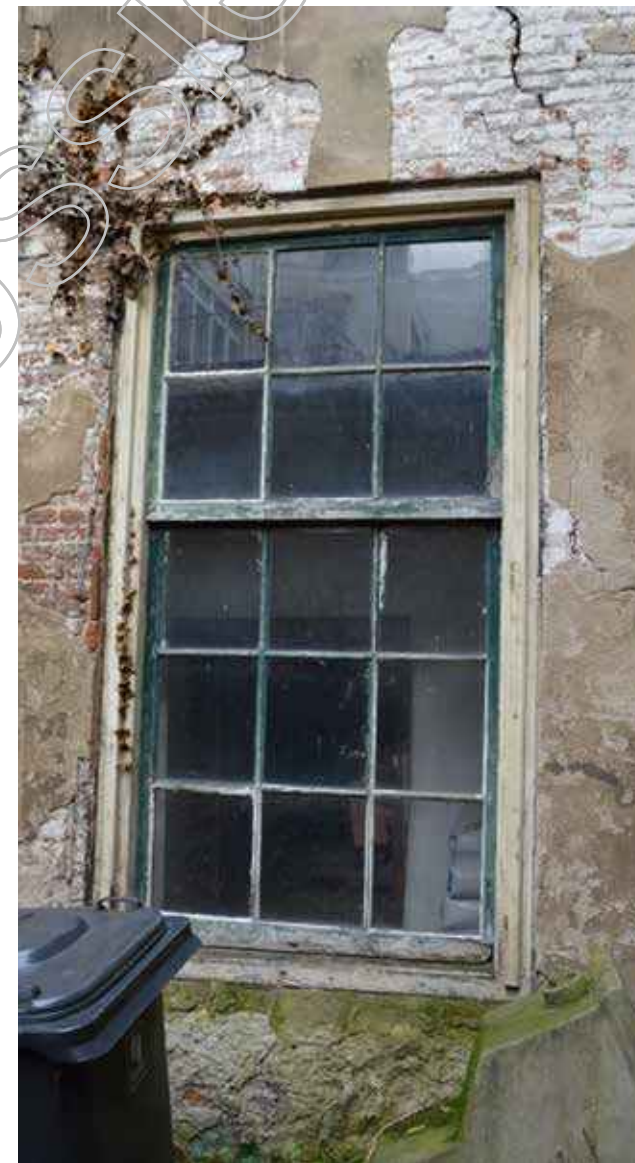
afbeelding 40. Detail van het rechter schuifraam. Rechts tekent zich op een halve steen breedte een oudere dagkant van een eerdere gevelopening af.

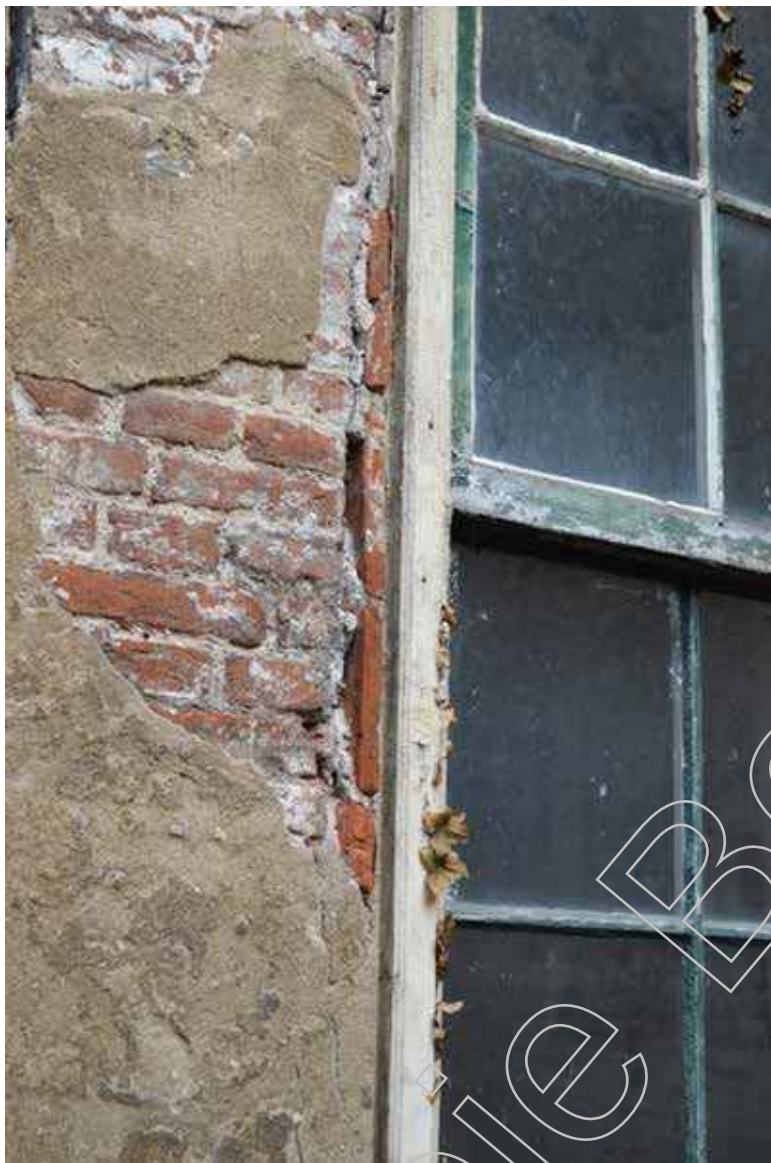
afbeelding 41. Binnenplaatsgevel aanbouw. Detail van de vorige afbeelding met plavuizen als uitvulling tussen het kozijn en de dagkant van het metselwerk.

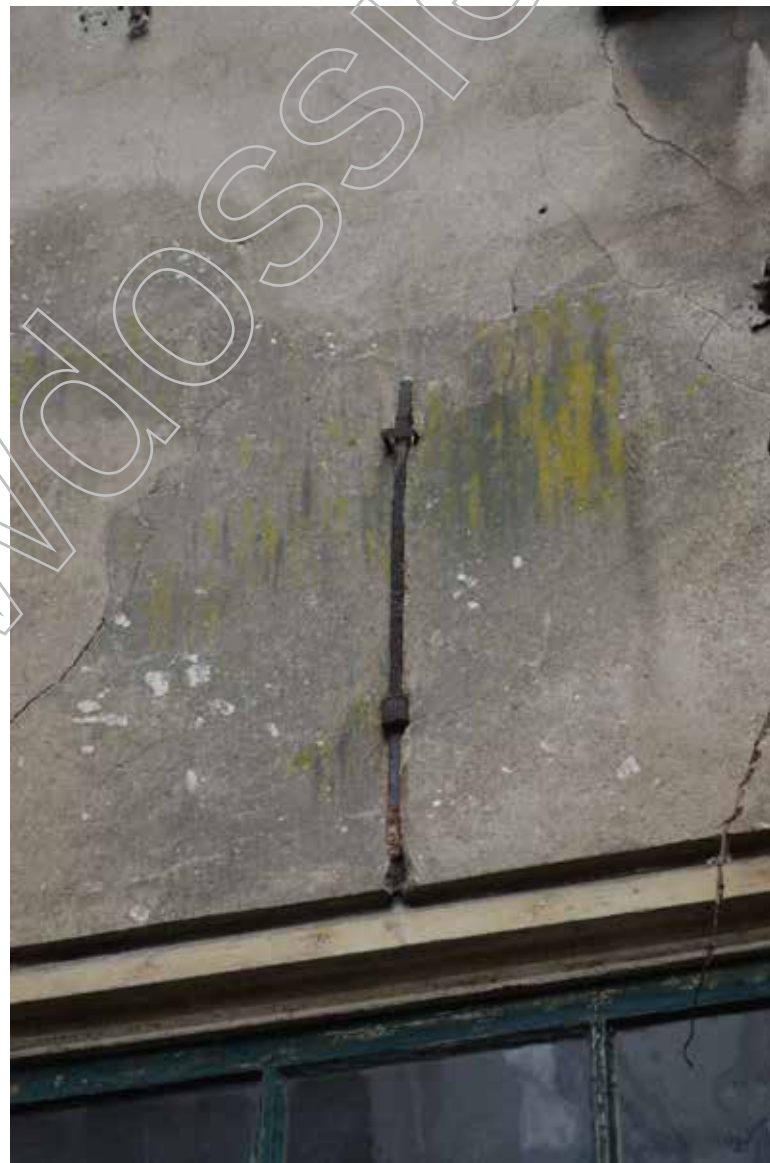
afbeelding 42. Binnenplaatsgevel aanbouw. Detail van de bovendorpel van het linker schuifraam met de oplegging van de moerbalk vrijwel boven het raamkozijn.

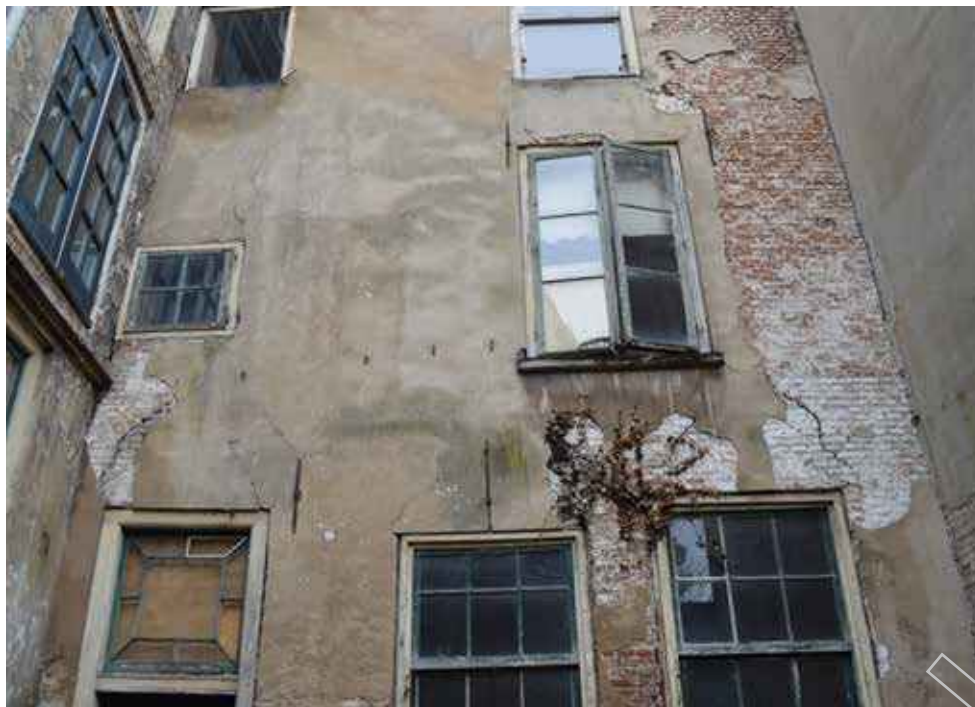
*afbeelding 43.* Binnenplaatsgevel aanbouw. Overzicht bovenverdiepingen.

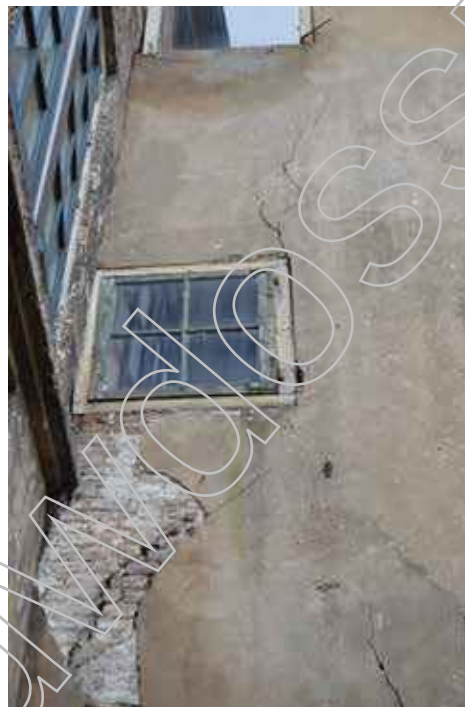
*afbeelding 44.* Binnenplaatsgevel aanbouw. Detail van het vierruits raam ter plaatse van het trappenhuis (XIXm)

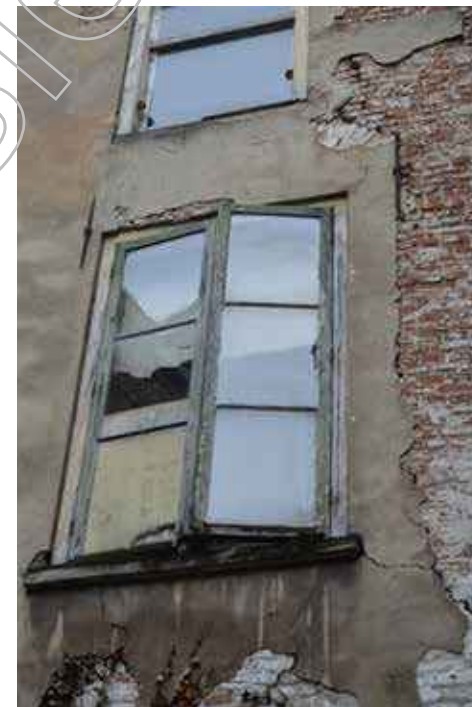
*afbeelding 45.* Binnenplaatsgevel aanbouw. Detail van het stolpraam XIXm met erboven de steens segmentboog als ontlastingsboog van een oudere gevelopening.

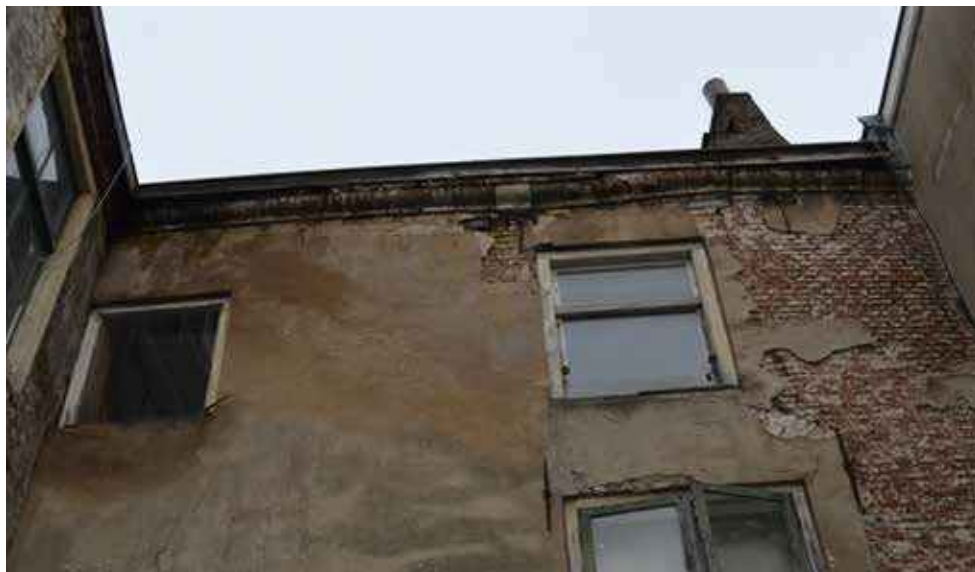
*afbeelding 46.* Binnenplaatsgevel aanbouw. Zicht op de 2e verdieping en de gootlijst.

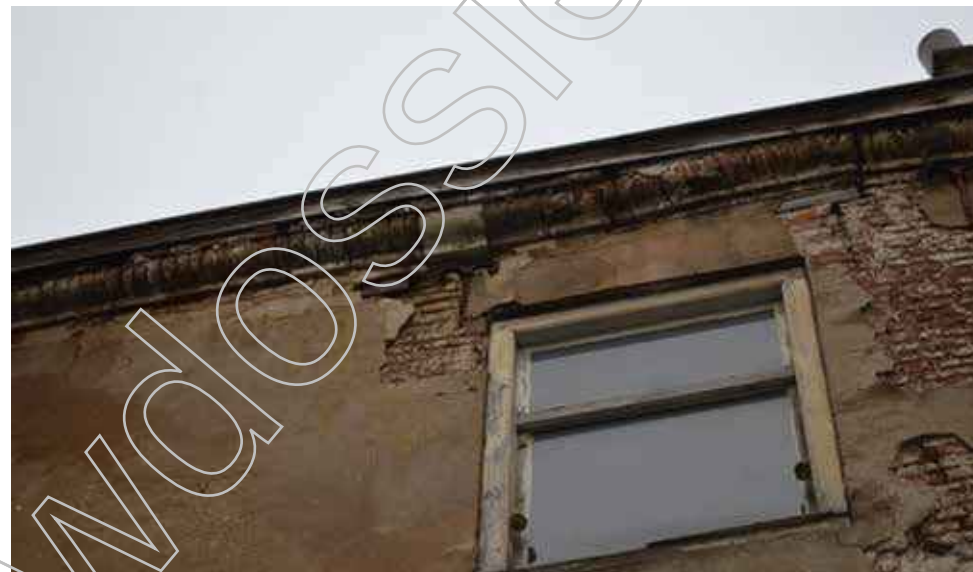
*afbeelding 47.* Binnenplaatsgevel aanbouw. Detail van het rechter muurdeel met T-anker, gootlijst uit geprofileerde stenen en bovendorpel kruiskozijn (XVIIb)

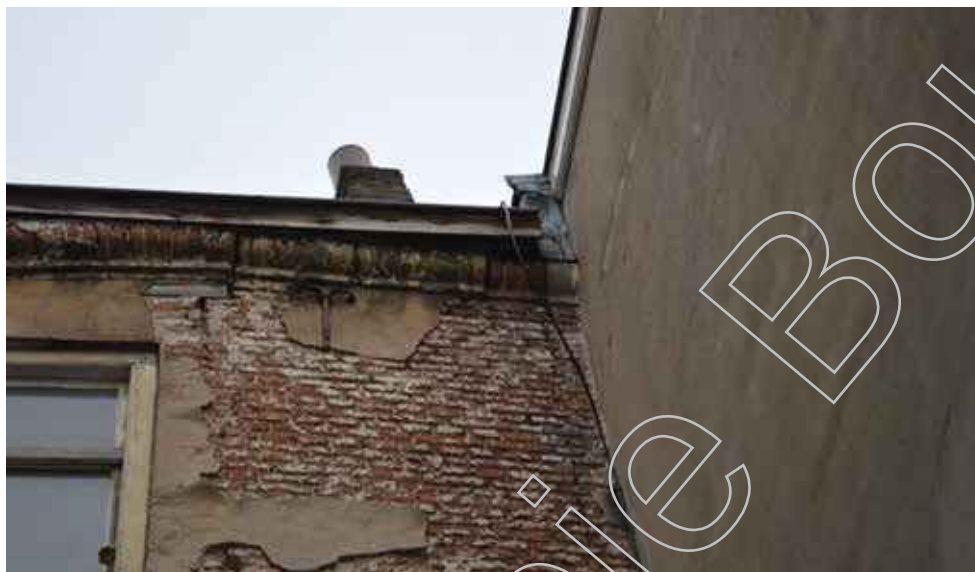
*afbeelding 48.* Binnenplaatsgevel aanbouw. Linker deel van de gevel met gootlijst en met de restanten van twee bovendorpels van kruiskozijnen (XVIIb)

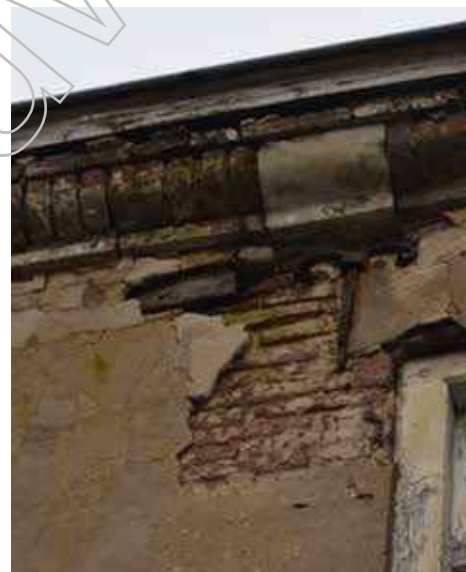
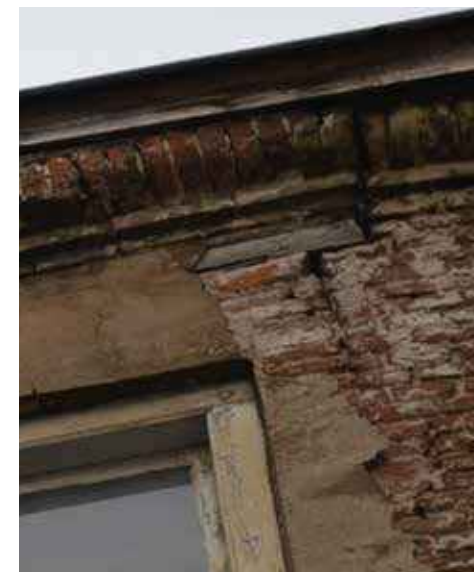
*afbeelding 49.* Binnenplaatsgevel aanbouw. Details van de profielstenen met bolprofiel, zandstenen blokken en beide bovendorpels van de kruiskozijnen (XVIIb)

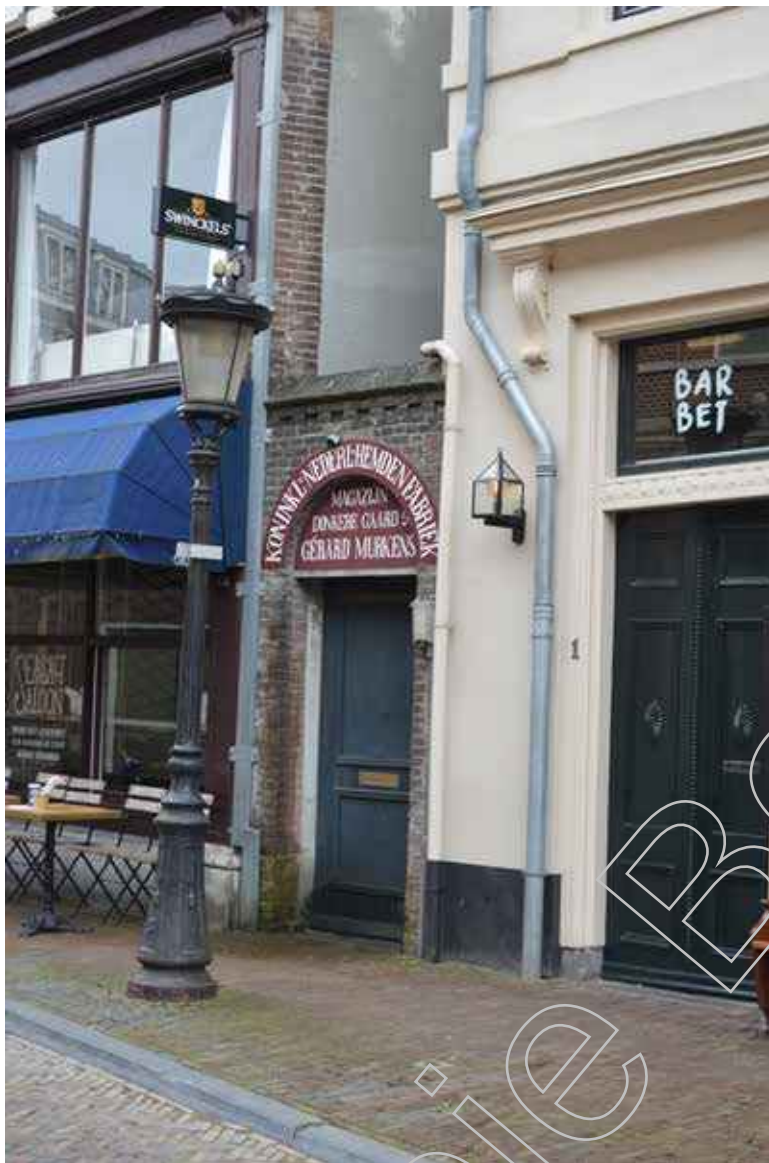
afbeelding 50. Poortje Wed 1. Zicht vanaf het Wed.

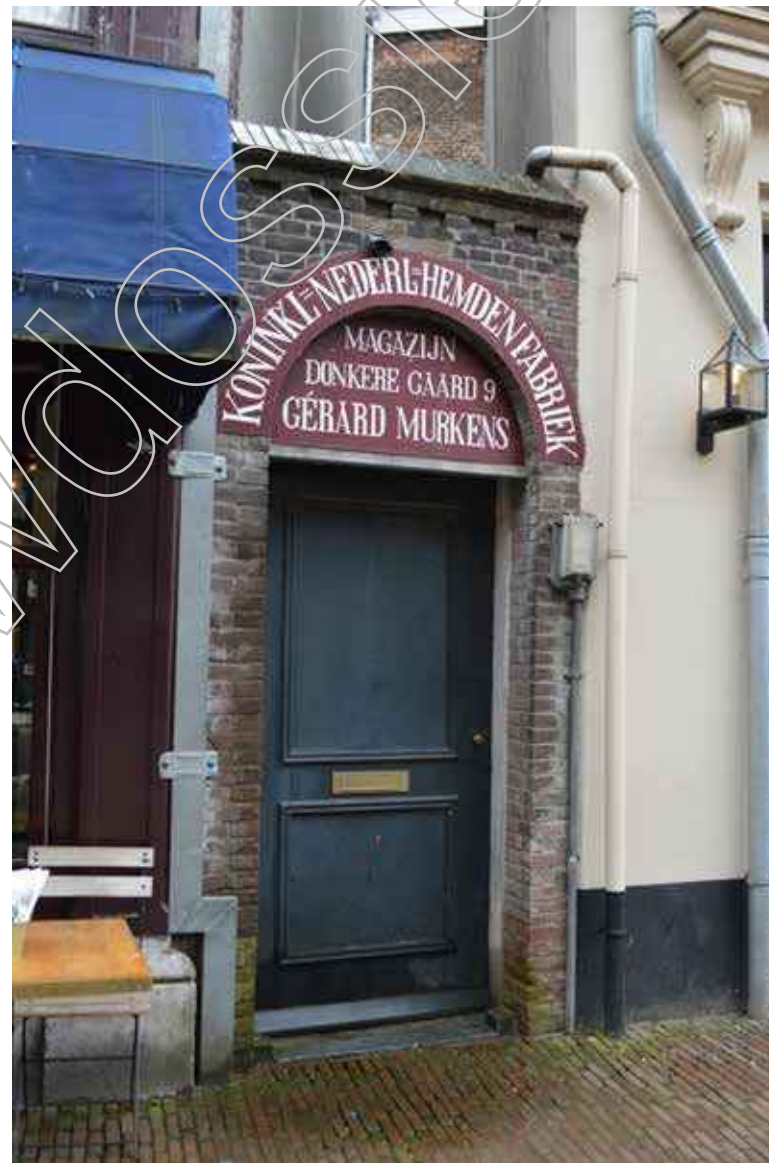
afbeelding 51. Poortje Wed 1. Detail met metselwerk met muizentand en ezelsrug met groen geglaazuurde bakstenen (1888).

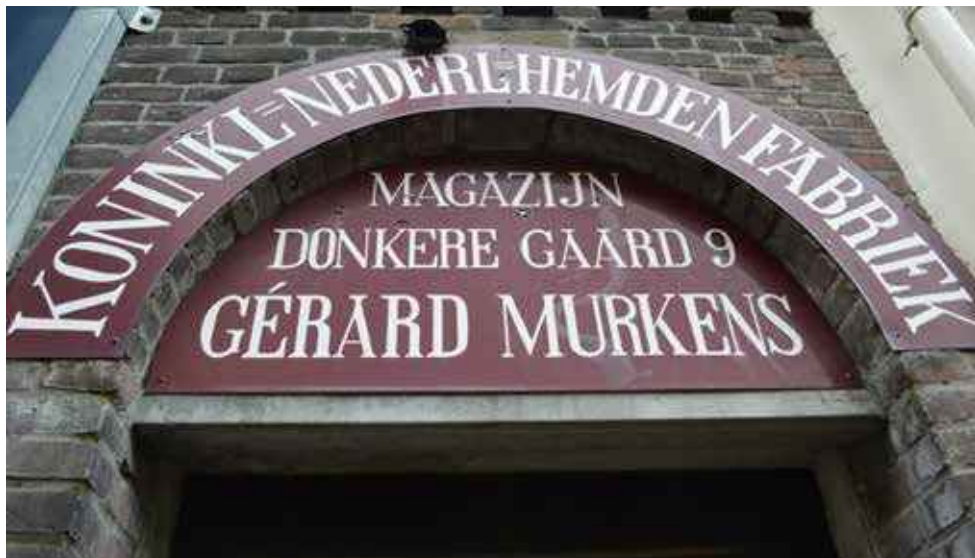
afbeelding 52. Poortje Wed 1. Boog boven de doorgang met de beplating met naamsaanduiding van de hemdenfabriek van [REDACTED] (1888)

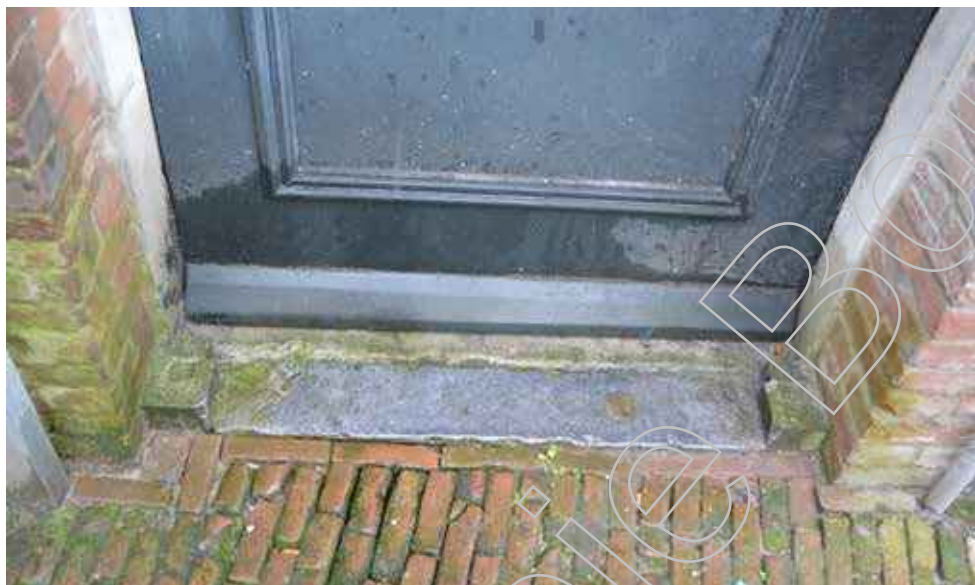
afbeelding 53. Poortje Wed 1. Detail van de hardstenen dorpel en neuten; in het poortje bevond zich oorspronkelijk een deurkozijn (1888); het is later verbreed (XXB)

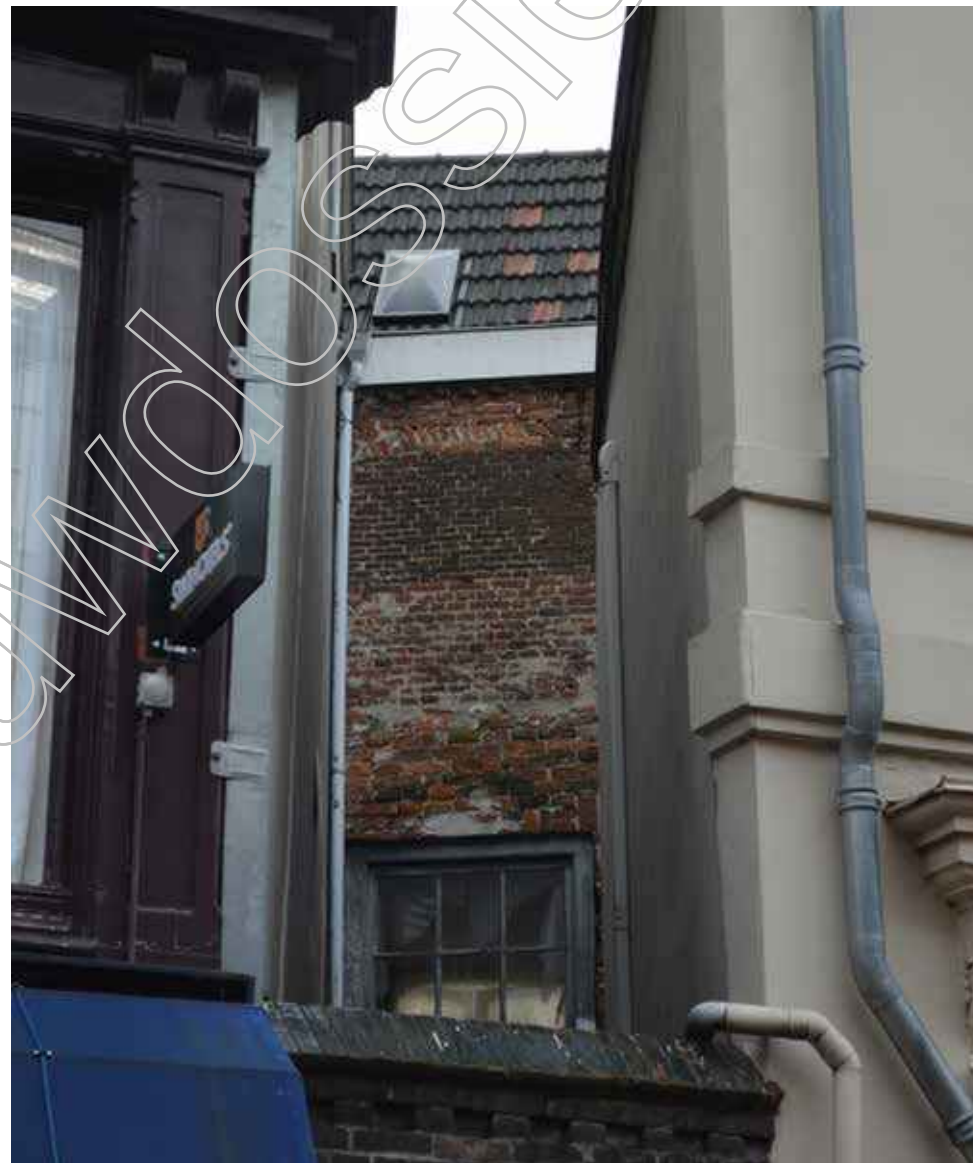
afbeelding 54. Poortje Wed 1. Bovenzijde poortje met ezelsrug en zicht op de noordgevel van de aanbouw. In de gevel tekenen zich diverse bouwsporen af, o.a. een muizentand (XVIIb), 12-ruits schuifvenster (XVIII d), alsmede diverse soorten metselwerk, waaronder donkerbruin metselwerk, mogelijk een raamdichtzetting (XVIII)

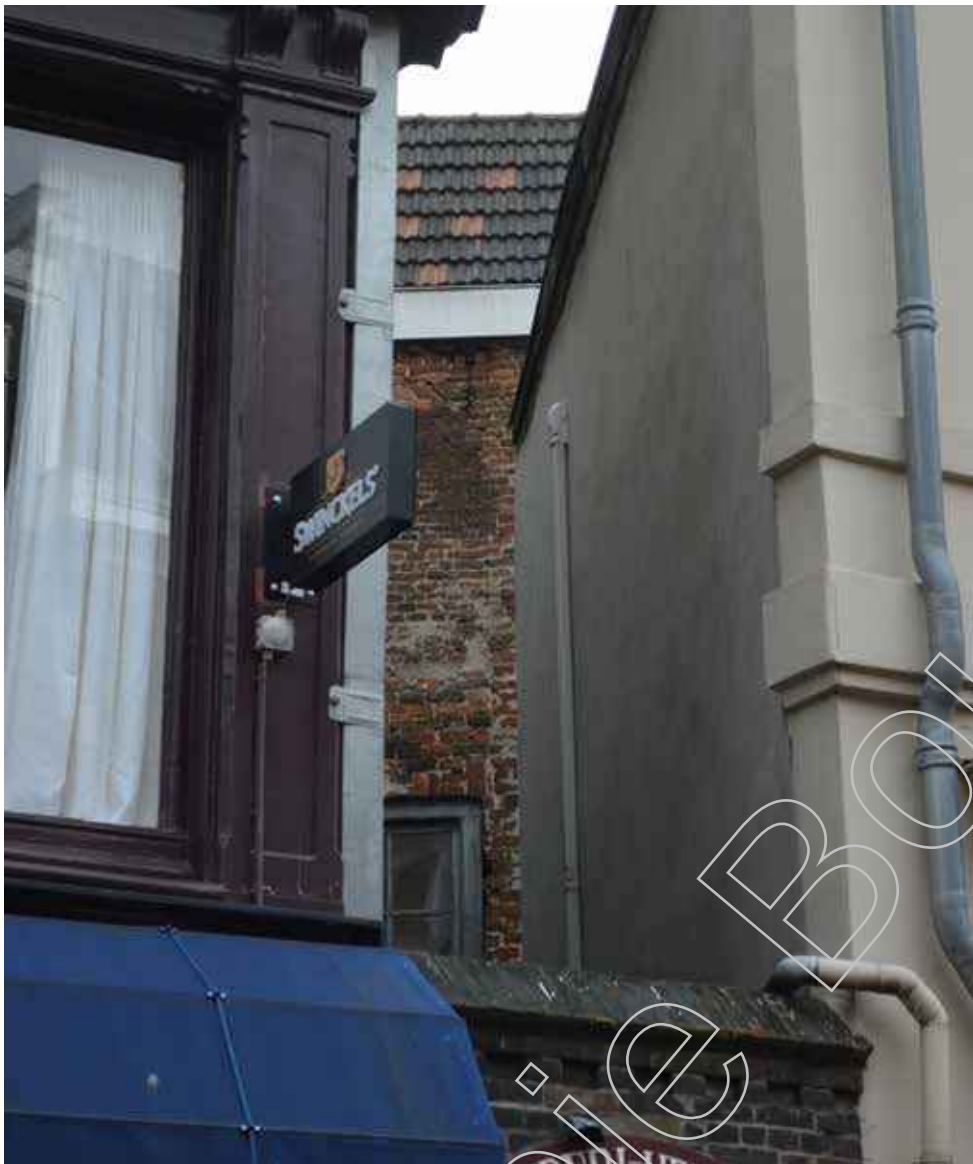
*afbeelding 55.* Detail van de vorige afbeelding met bouwnaad in het verlengde van de dagkant van het venster. Het dak was oorspronkelijk met hollandse pannen belegd en werd later door muldenpannen vervangen (XXb).

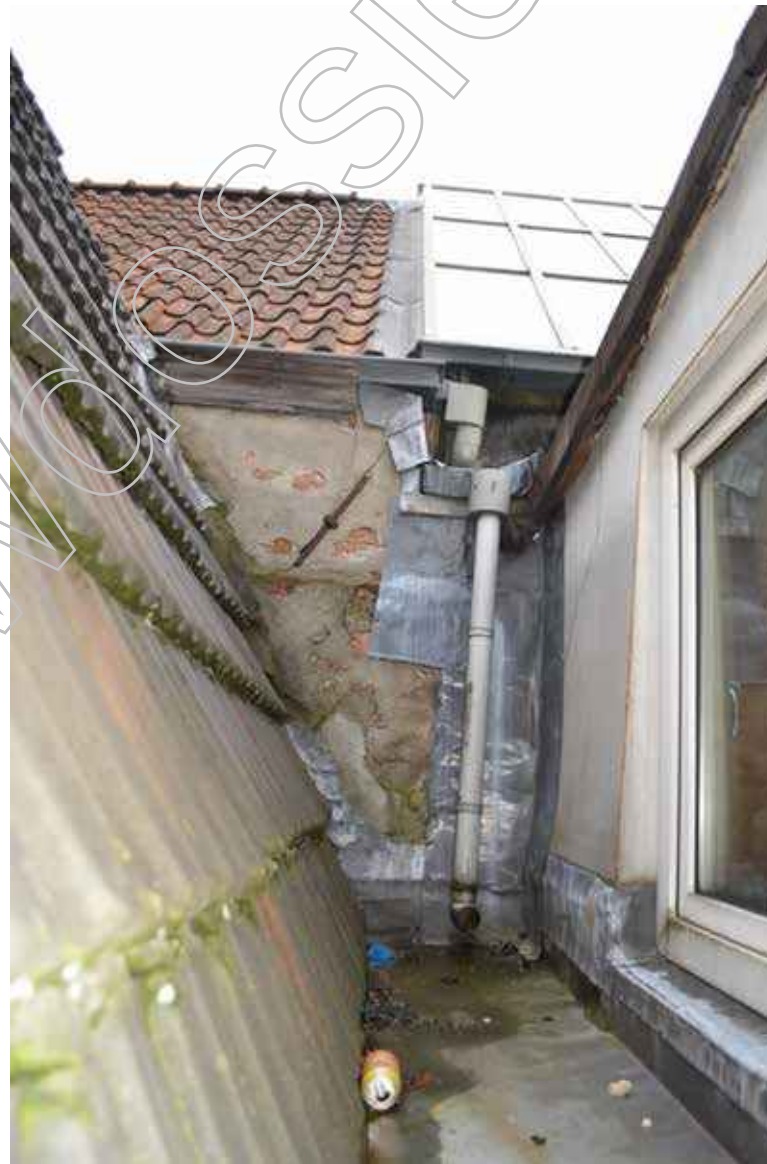
*afbeelding 56.* Zakgoot tussen het dak van het achterhuis (links) en de achtergevel van Oudegracht 170 (rechts) met op de achtergrond de zijgevel van nr 172. De kap van het achterhuis werd in de jaren '30 van de 20ste eeuw aangepast en grotendeels vervangen, waarbij de huidige muldenpannen werden aangebracht.

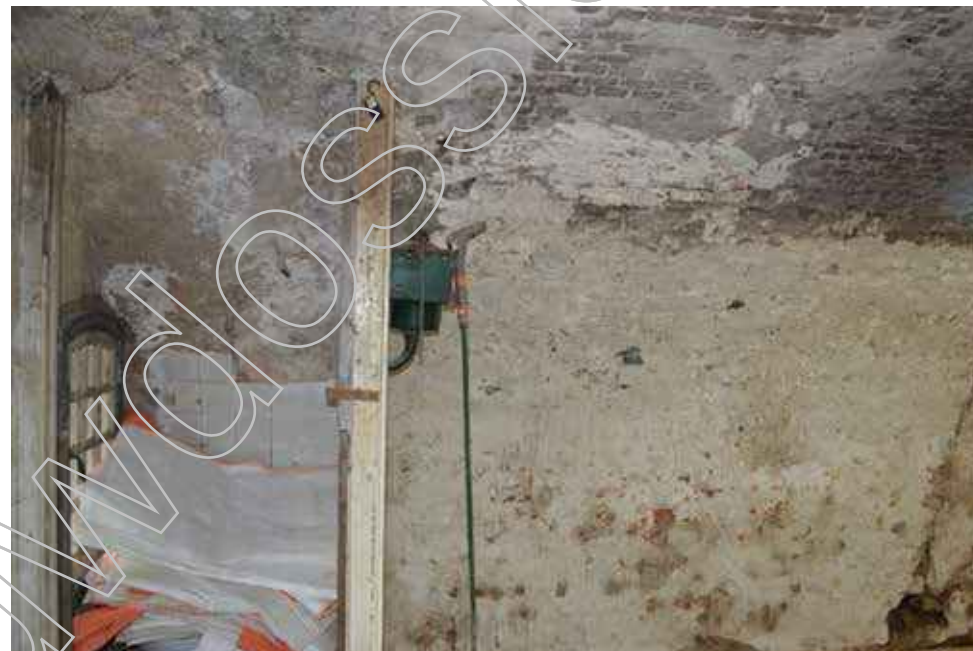
*afbeelding 58.* Werkelder. Detail van toiltetinbouw nabij de voorgevel.

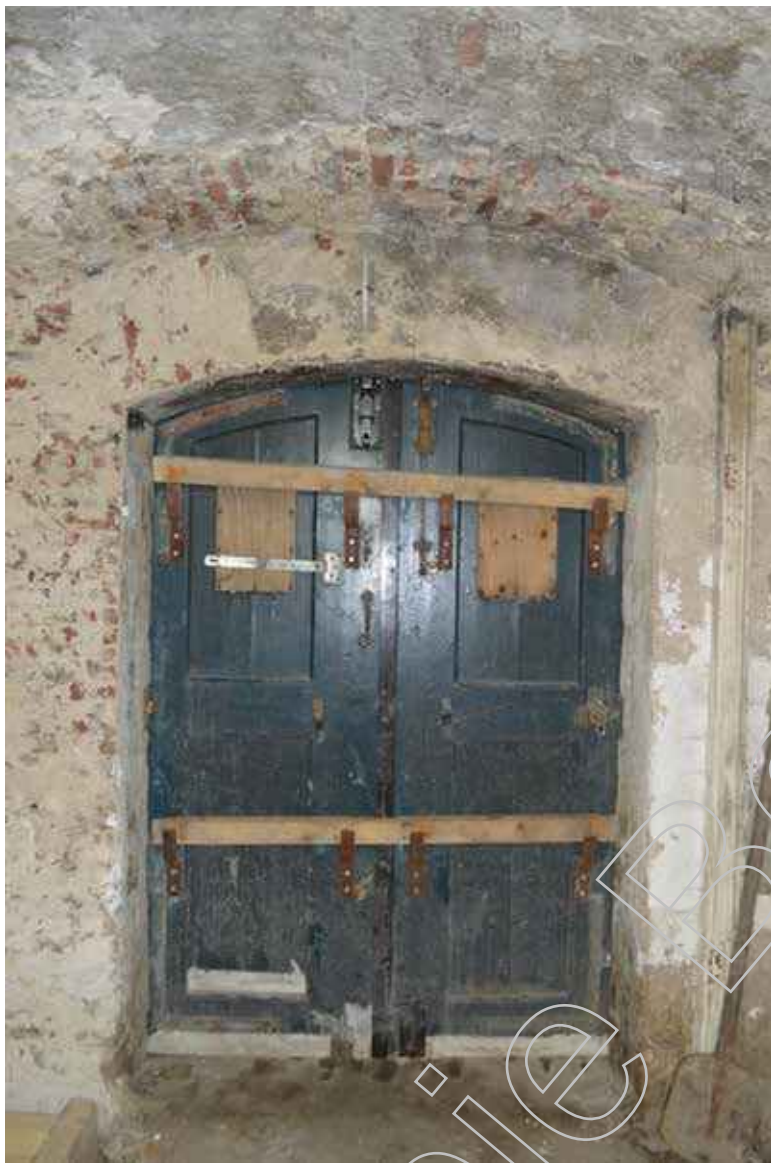
afbeelding 59. Werfkelder. Werfmuur met dubbele deur (1953).

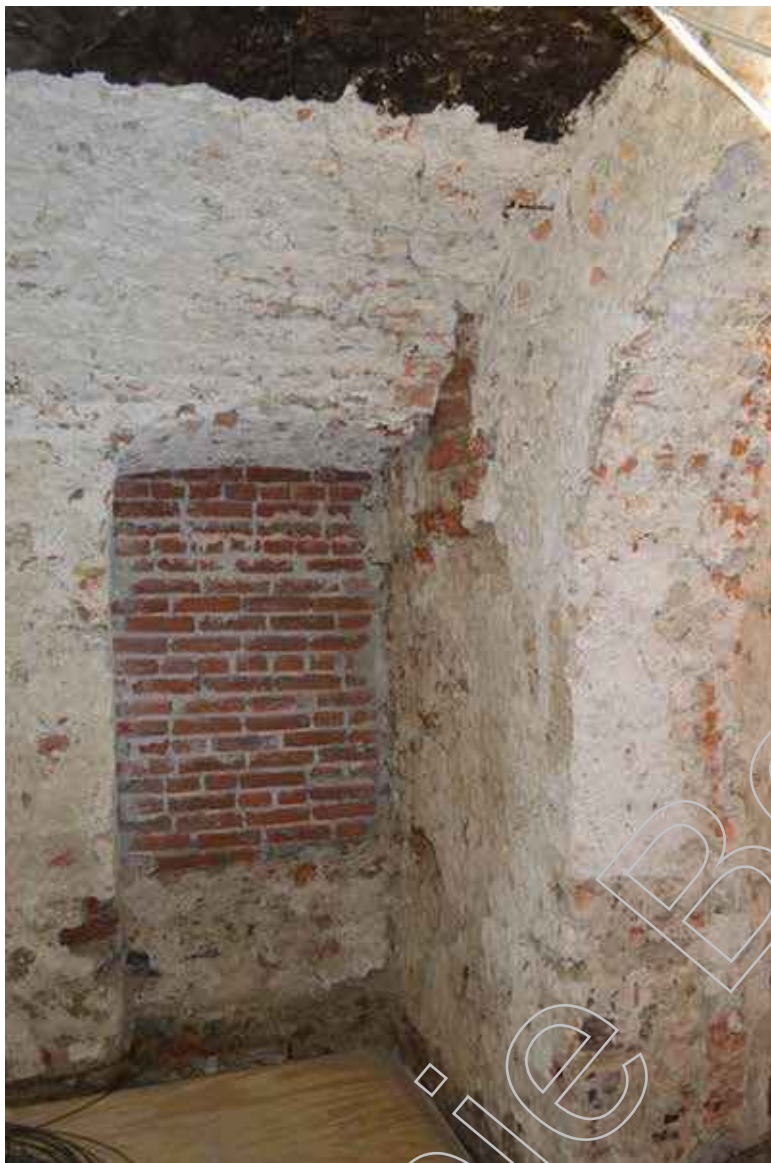
afbeelding 63. Werkelder. Detail dichtzetting doorgang naar werkelder buurpand nr 166. Dichtzetting XXB.

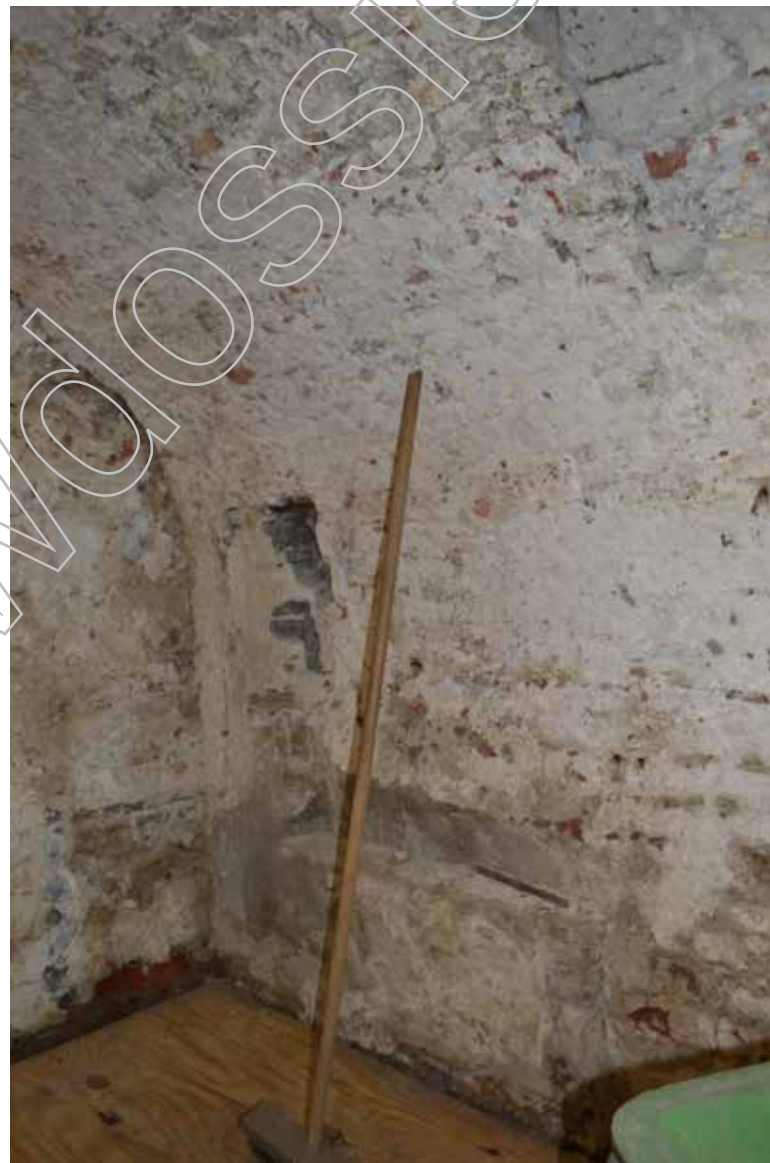
afbeelding 64. Werkelder. Zuidoostelijke hoek met aftekening van een aanrecht in de hoek.

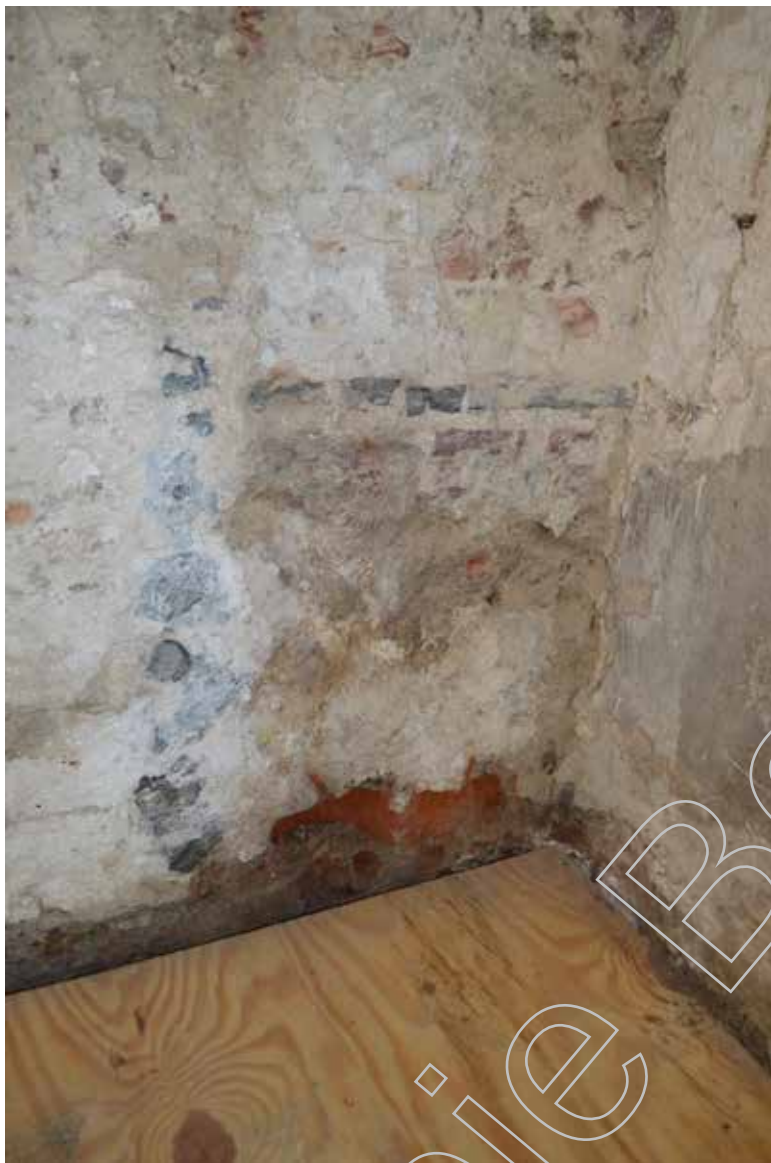
*afbeelding 65.* Werfkelder. Detail van de vorige afbeelding; de donkere scherven zijn gebruikt als uitvulling van het metsel- en pleisterwerk ter plaatse van het aanrechtblok.

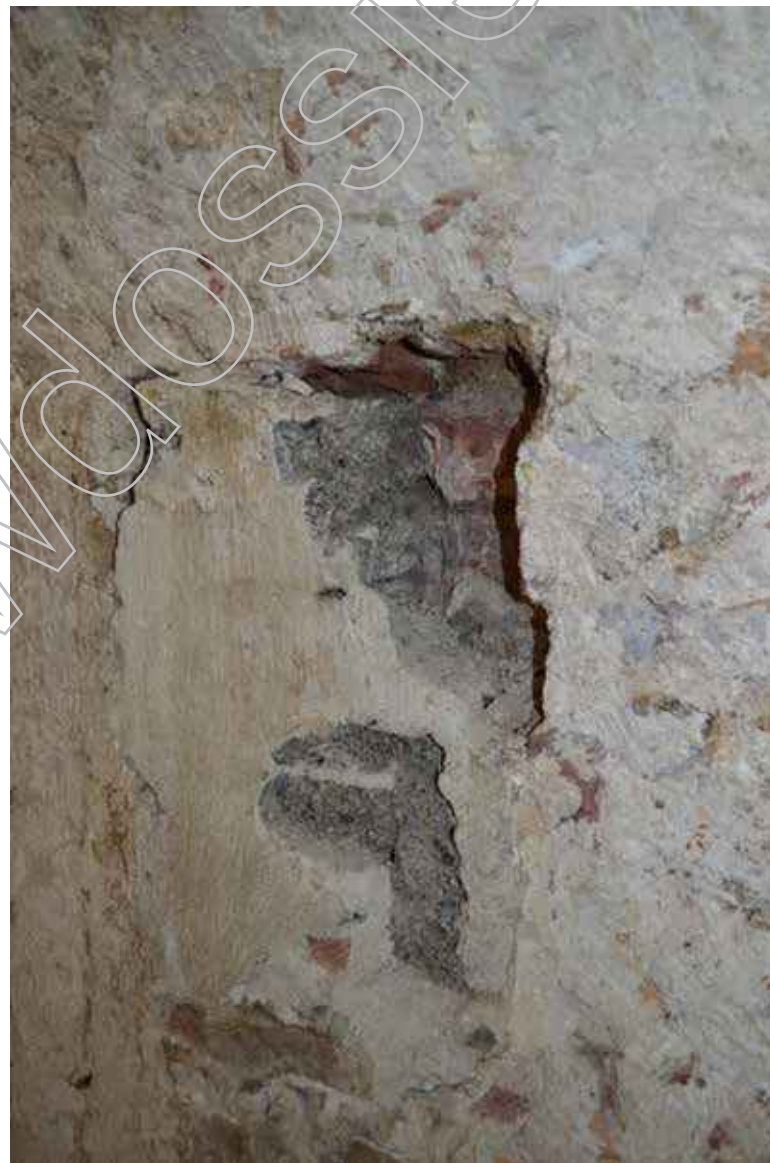
*afbeelding 66.* Werfkelder. Detail van de uitsparing in de muur, mogelijk behorende bij de pomp en gootsteen.

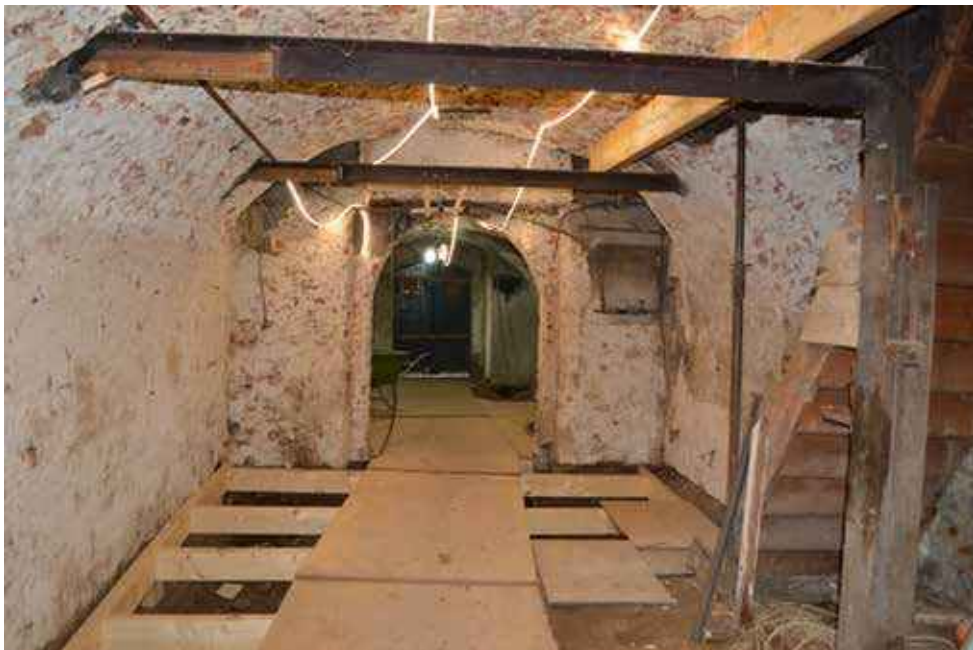
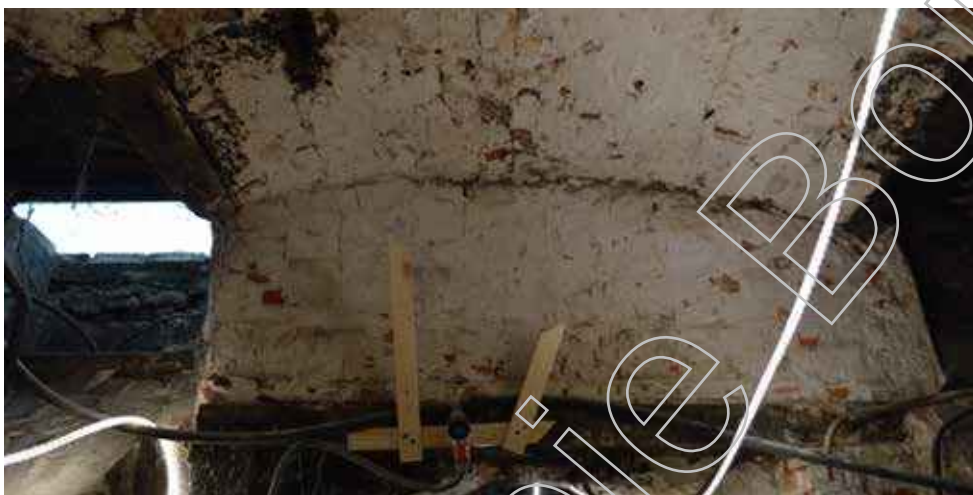
afbeelding 67. Kelder voorhuis. Zicht naar het westen. Onder : detail van het tegelwerk met witjes tegen de voorgevel; links één van de twee kelderlichten.

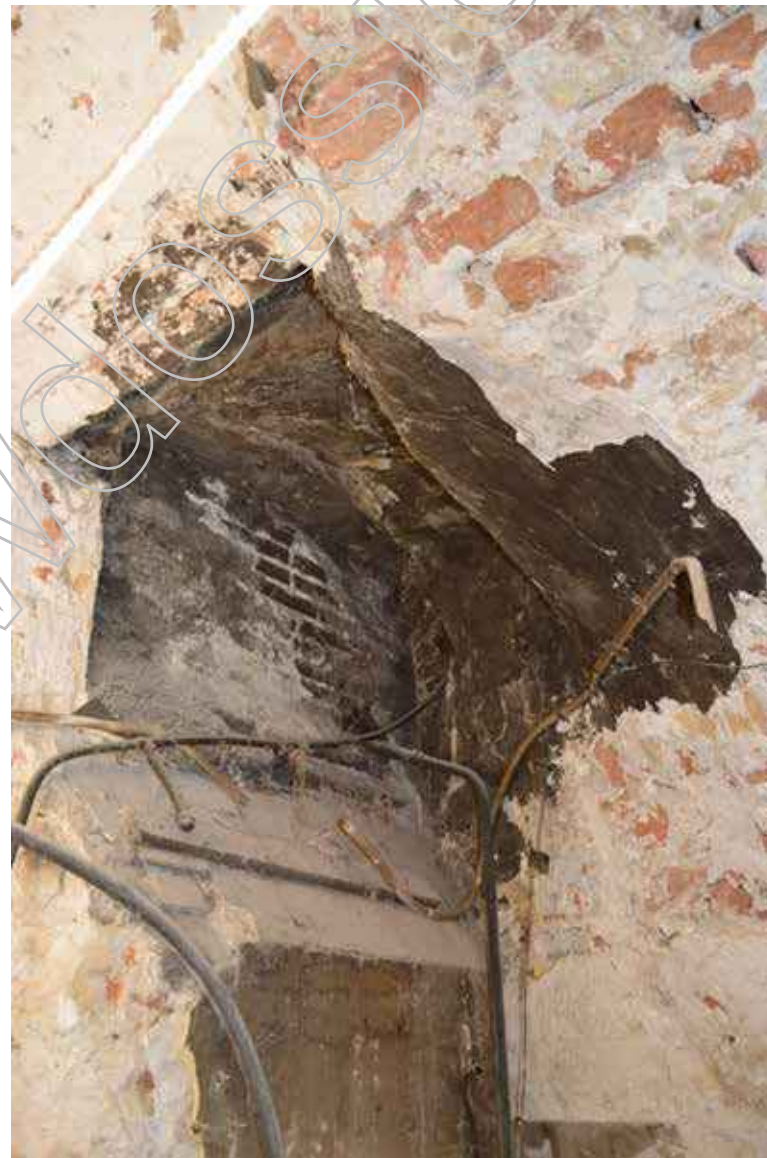
afbeelding 72. Kelder voorhuis. Detail kelderlicht; dichtgezet bij bouw winkelpui in 1888.

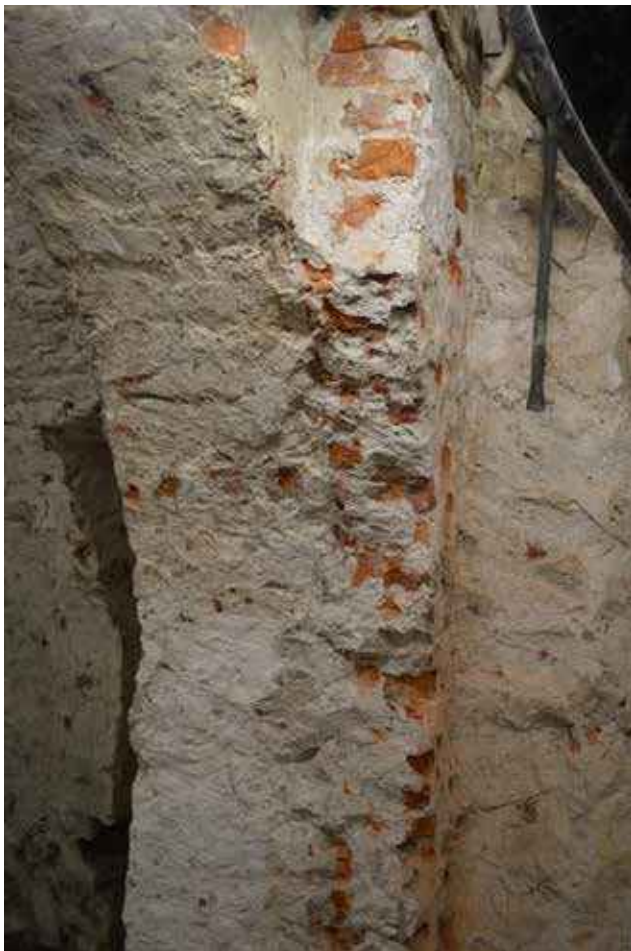
*afbeelding 73.* Kelder voorhuis. Detail getoogde doorgang. De doorgang is verbreed, waarbij de oude deursponning werd weggehakt.
