**OUDEGRACHT 168 te UTRECHT**  
**BOUWHISTORISCHE VERKENNING**

*Utrecht, maart 2024*

WEVERS & VAN LUIPEN

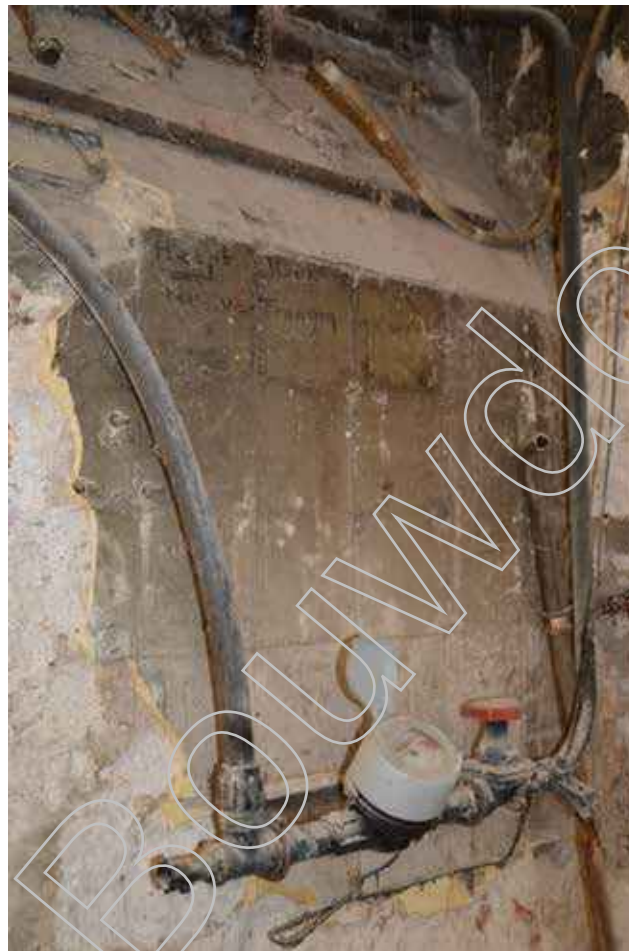
*afbeelding 74.* Kelder voorhuis. Voorgevel onder rechter kelderlicht met tegelwerk witjes 13 x 13 cm (XVIII-XIXm)

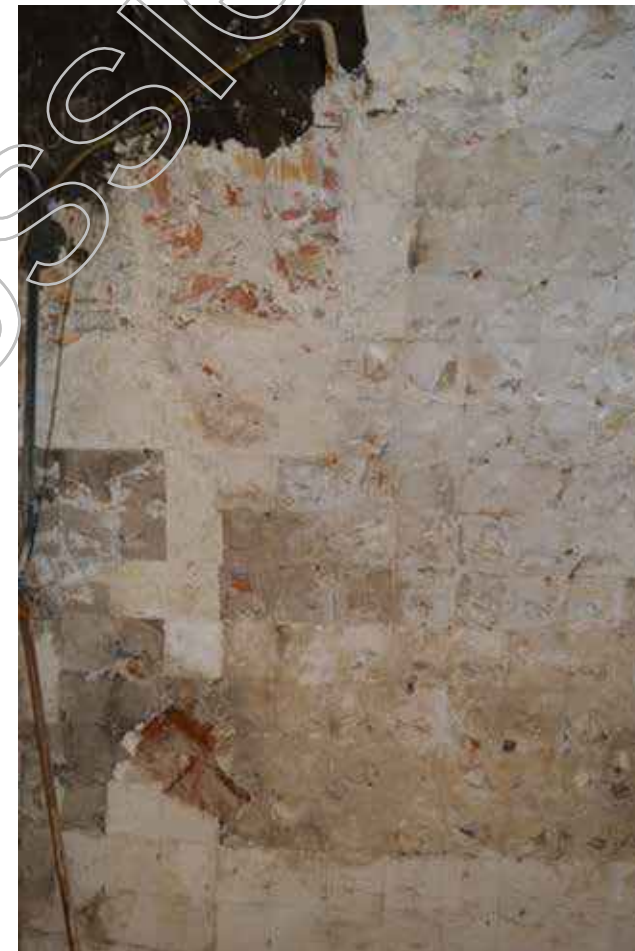
*afbeelding 75.* Kelder voorhuis. Noordwand nabij voorgevel met afdrukken witjes in de pleisterlaag.

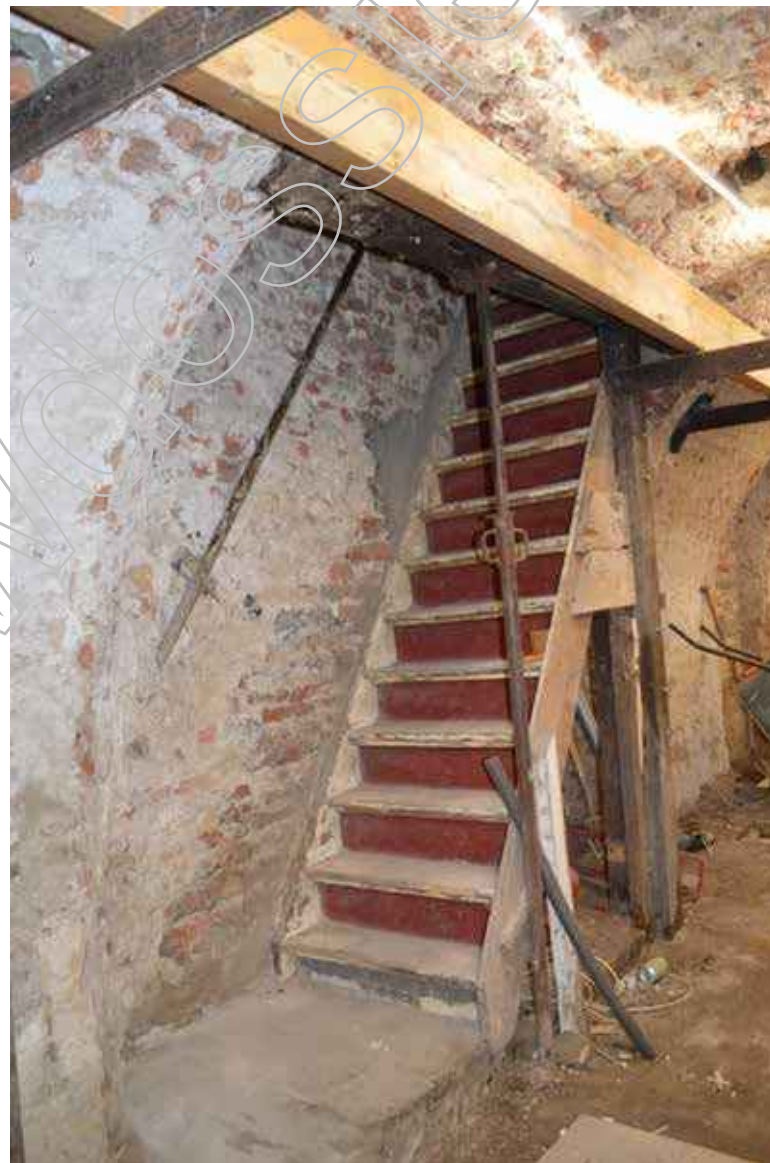
afbeelding 77. Kelder voorhuis. Zicht op de trap naar de begane grond. De traphelling was oorspronkelijk minder steil, gezien de aftekening op het muurwerk.

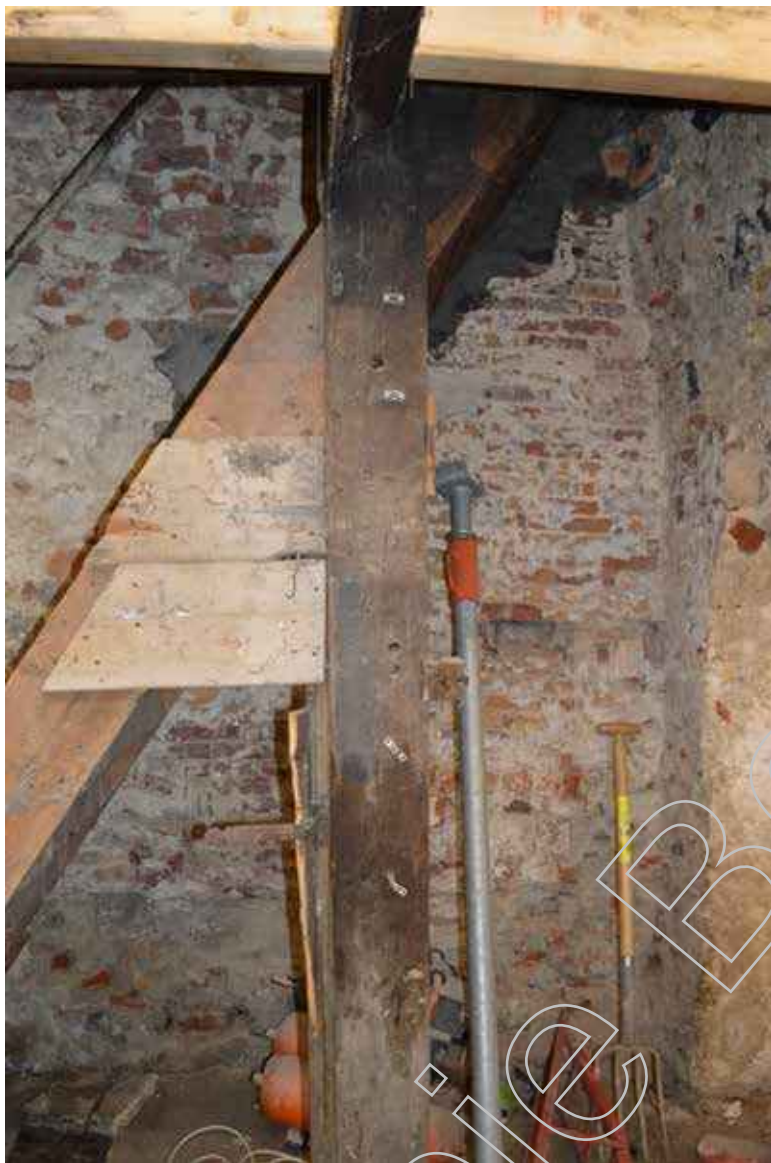
afbeelding 78. Kelder voorhuis. Detail van de keldertrap.

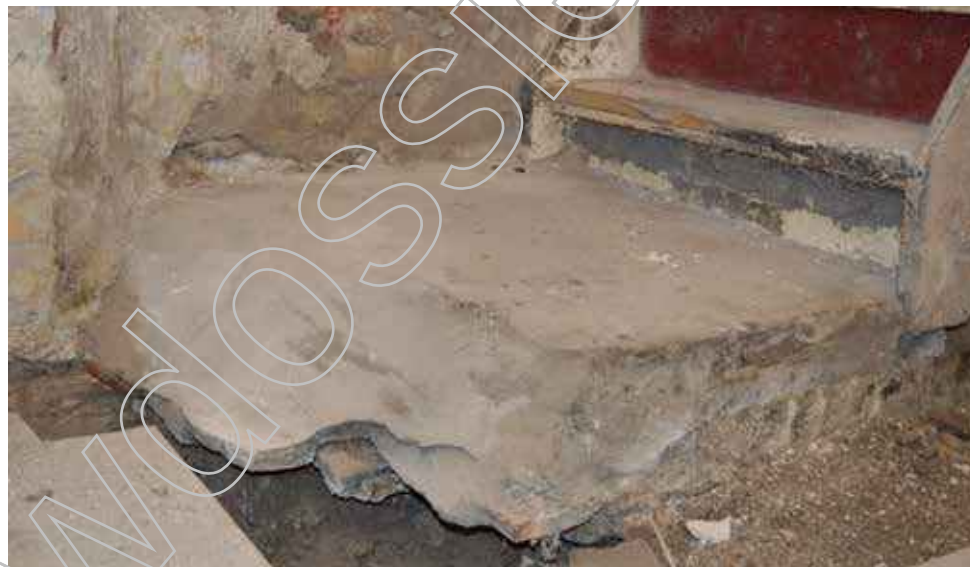
afbeelding 79. Kelder voorhuis. Detail vloeropbouw ter plaatse van keldertrap. Onder de huidige vloer bevinden zich nog estrikken (XVII-XVIII)

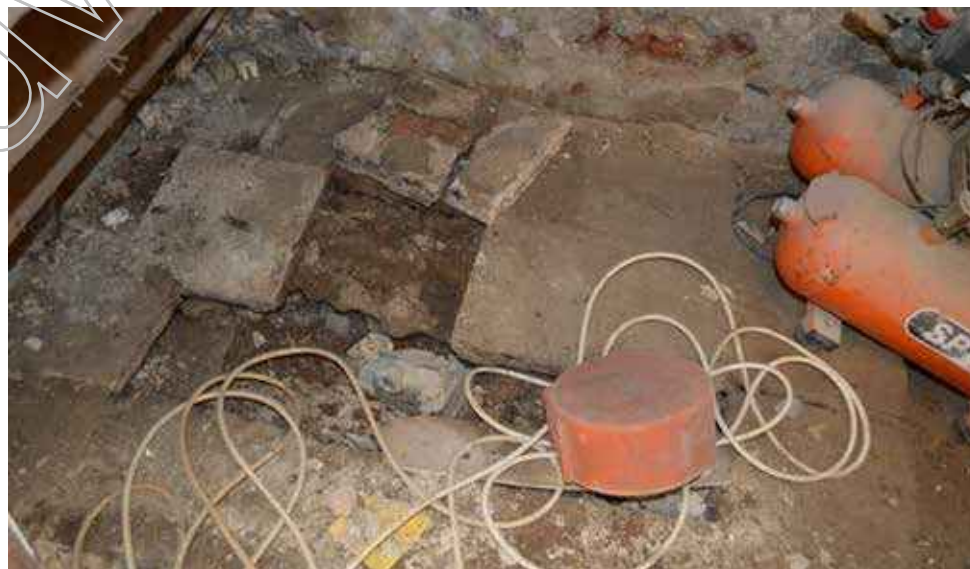
afbeelding 80. Kelder voorhuis. Detail van de estrikken in halfsteens verband.

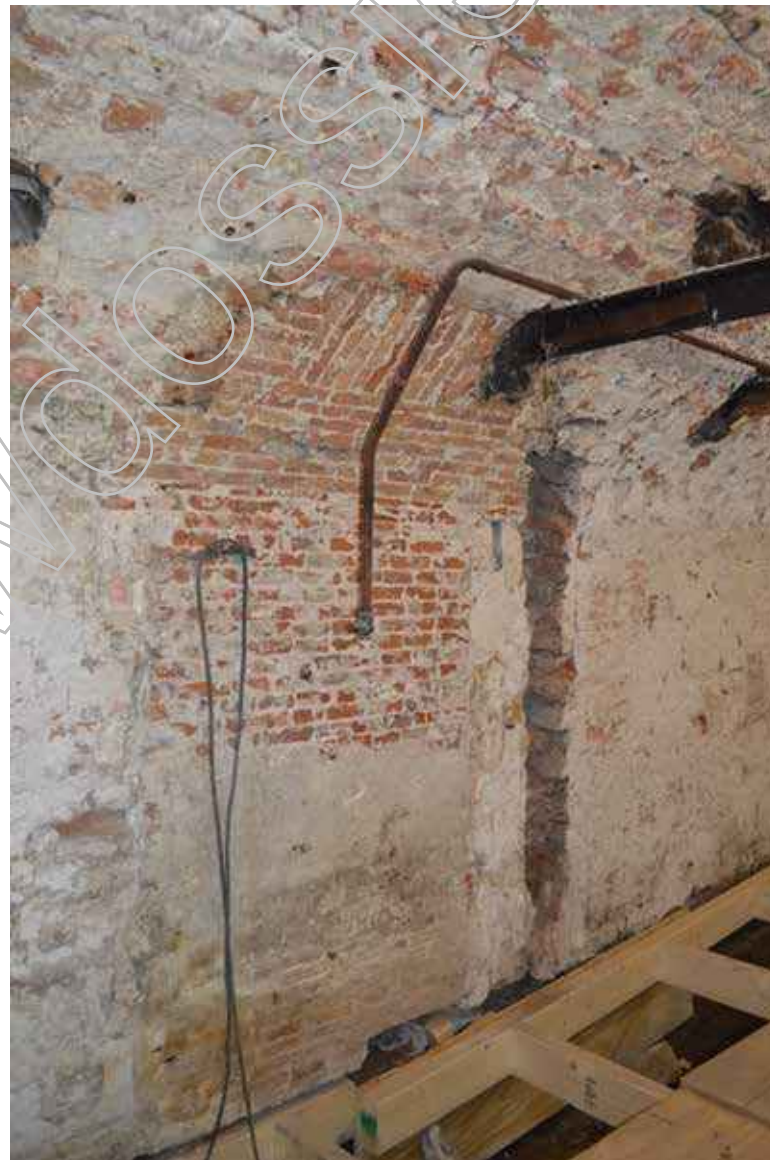
afbeelding 82. Kelder voorhuis. Zuidwand met dichtzetting nis van stookplaats.

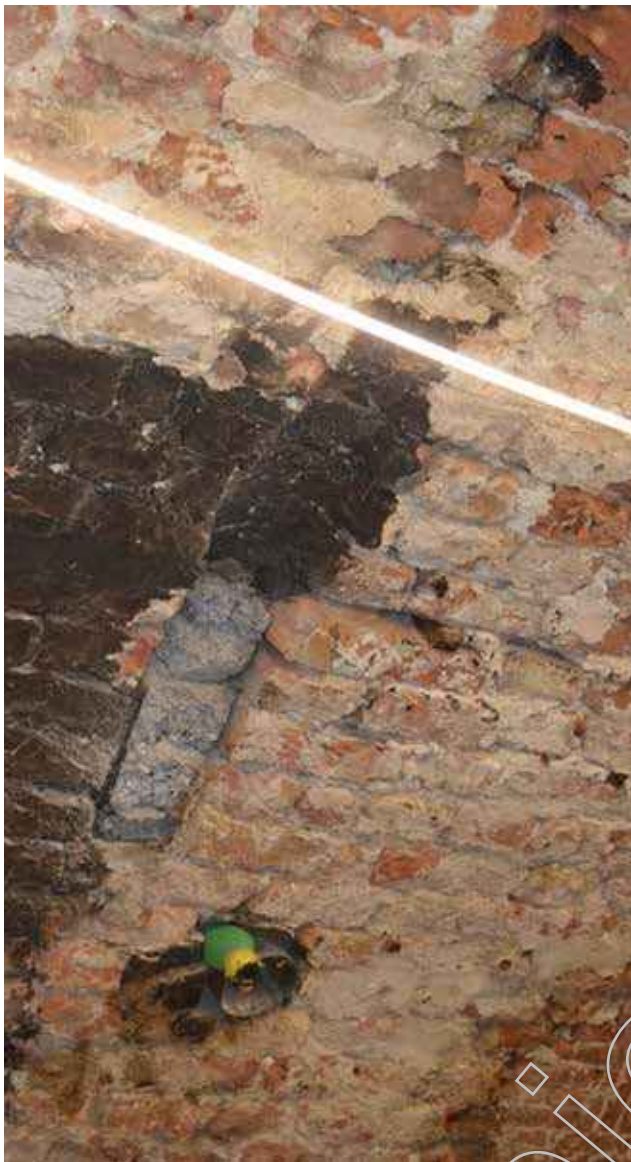
*afbeelding 83.* Kelder voorhuis. Zuidwand met sporen bimsblokken van tussenmuur (XIXd-XXa)

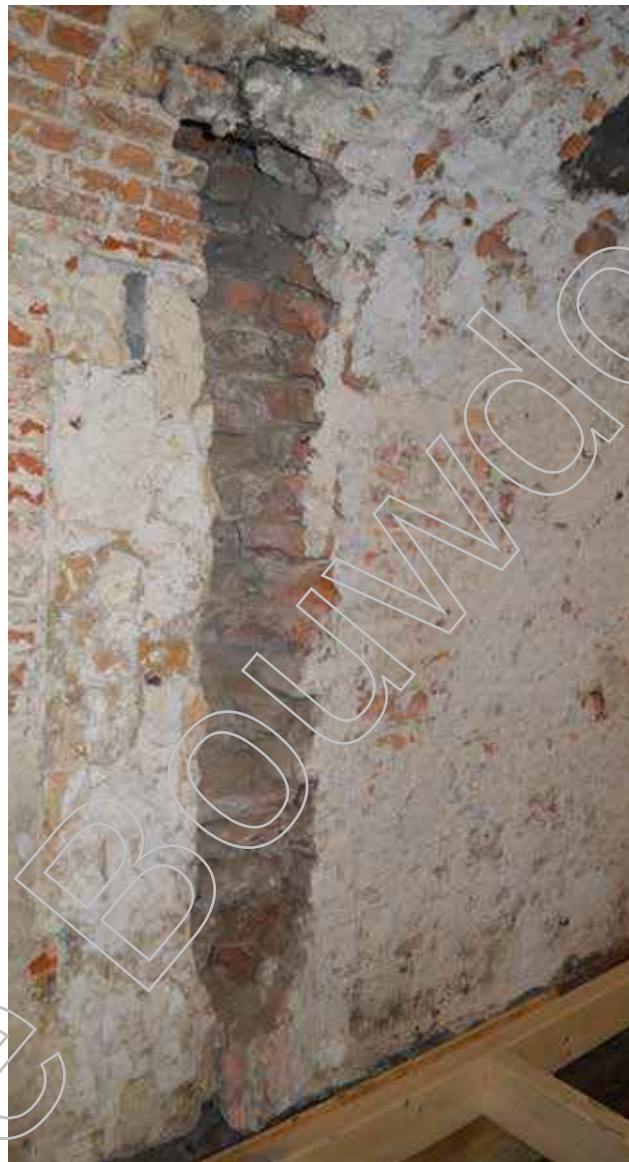
*afbeelding 84.* Kelder voorhuis. Zuidwand met uitbraaksleuf metselwerk, functie onbekend. Links is een balkgat van de rookvang van de schouw zichtbaar, behorende bij de dichtgezette stookopening.

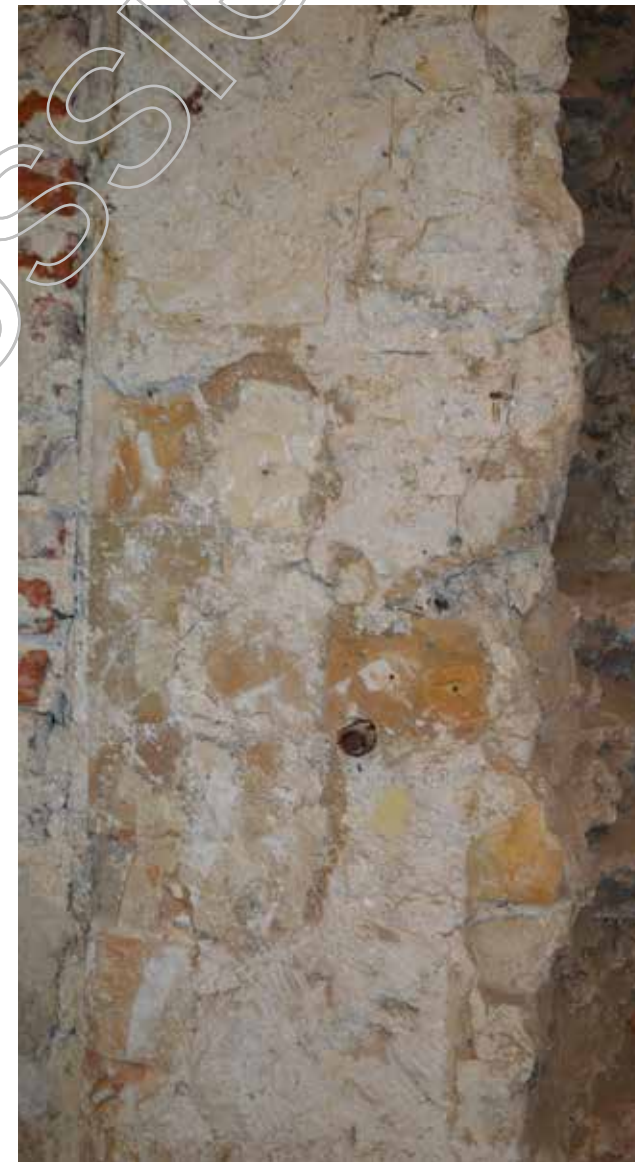
*afbeelding 85.* Kelder voorhuis. Zuidwand met afdruk en restanten van tegelwerk witjes.

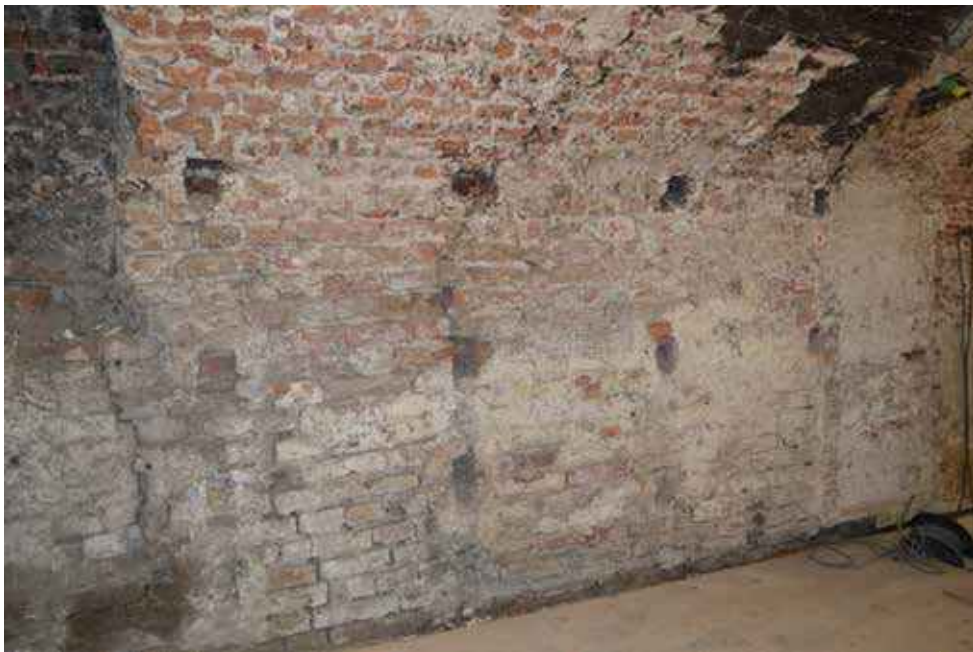
*afbeelding 86.* Kelder voorhuis. Zuidwand met reeksen balklagen, vermoedelijk van opslag met kasten of schotwerken.

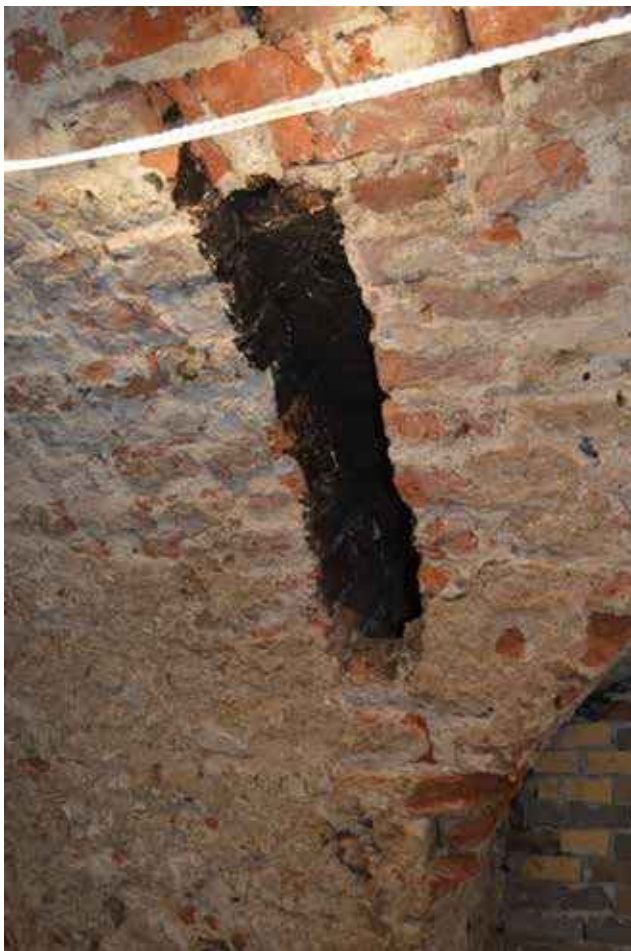
*afbeelding 88.* Kelder voorhuis. Noordwand met inkassing voormalige tussenwand (XIXd-XXa)

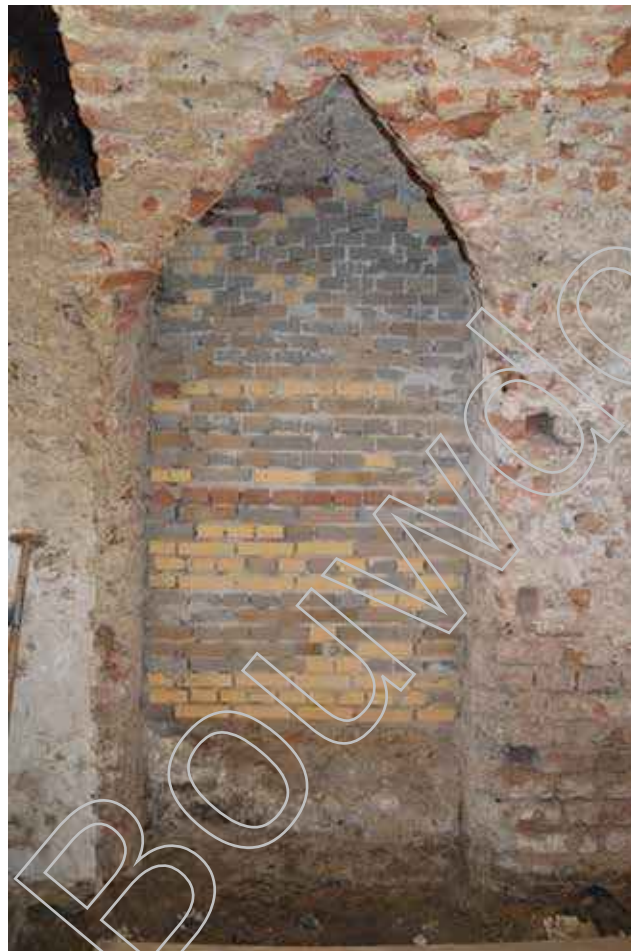
*afbeelding 89.* Kelder voorhuis. Noordwand met doorgang met spitboog als steekkap naar buurpand nummer 166. In de 13de eeuw fungeerde deze doorgang als toegang naar het aflopende wed.

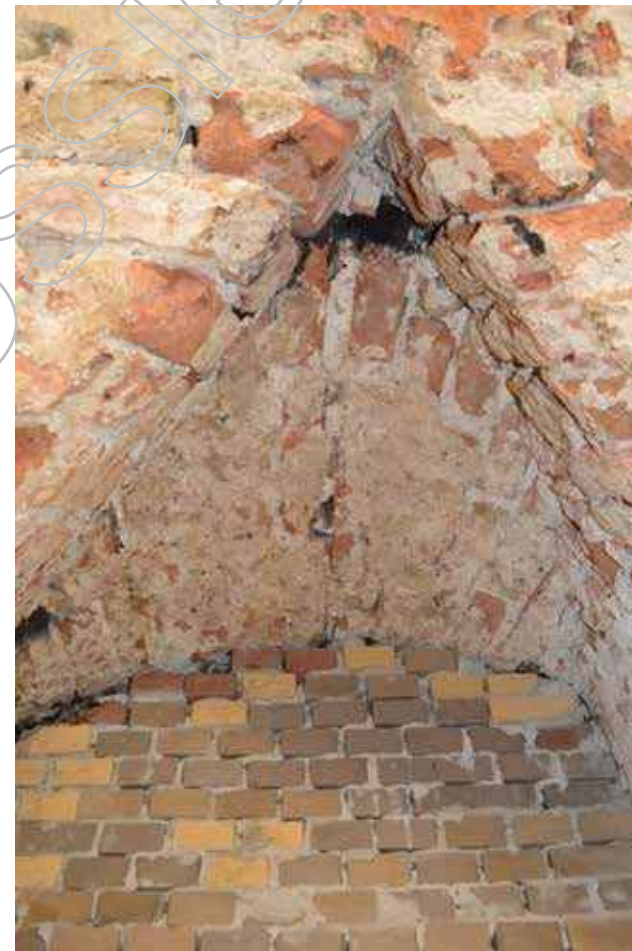
*afbeelding 90.* Kelder voorhuis. Detail van de vorige afbeelding met de steekkap. De dichtzetting is recent (XXd).

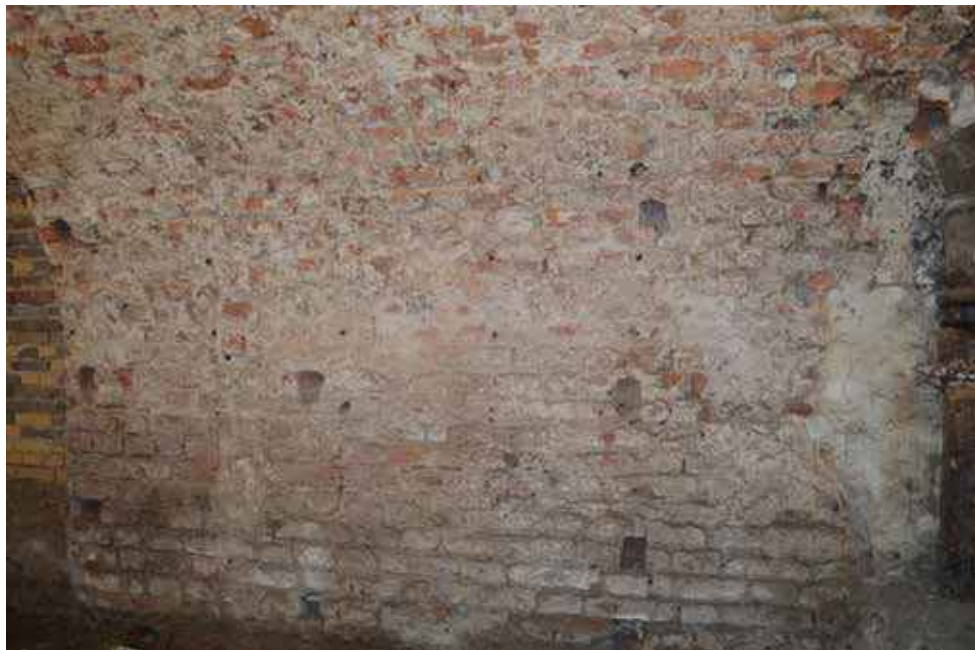
*afbeelding 91.* Kelder voorhuis. Detail van de balkgaten in de noordwand.

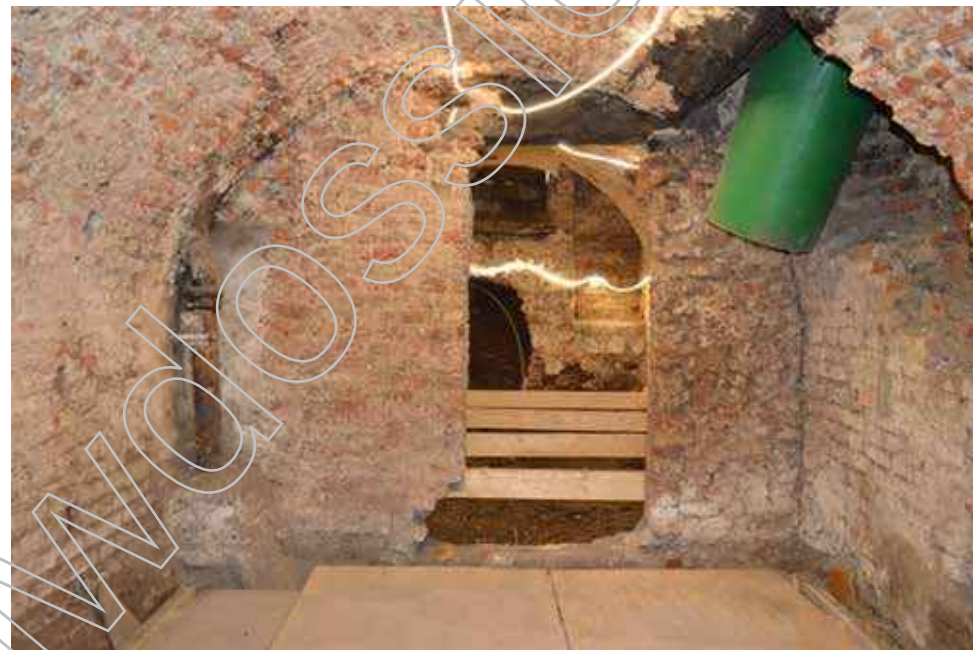
*afbeelding 92.* Kelder voorhuis. Tapstoelopende laag bakstenen, de zogenaamde varkens; deze markeren de overgang tussen de bouwmuren (XIIId) en de in een latere fase ingebrachte tongewelven.

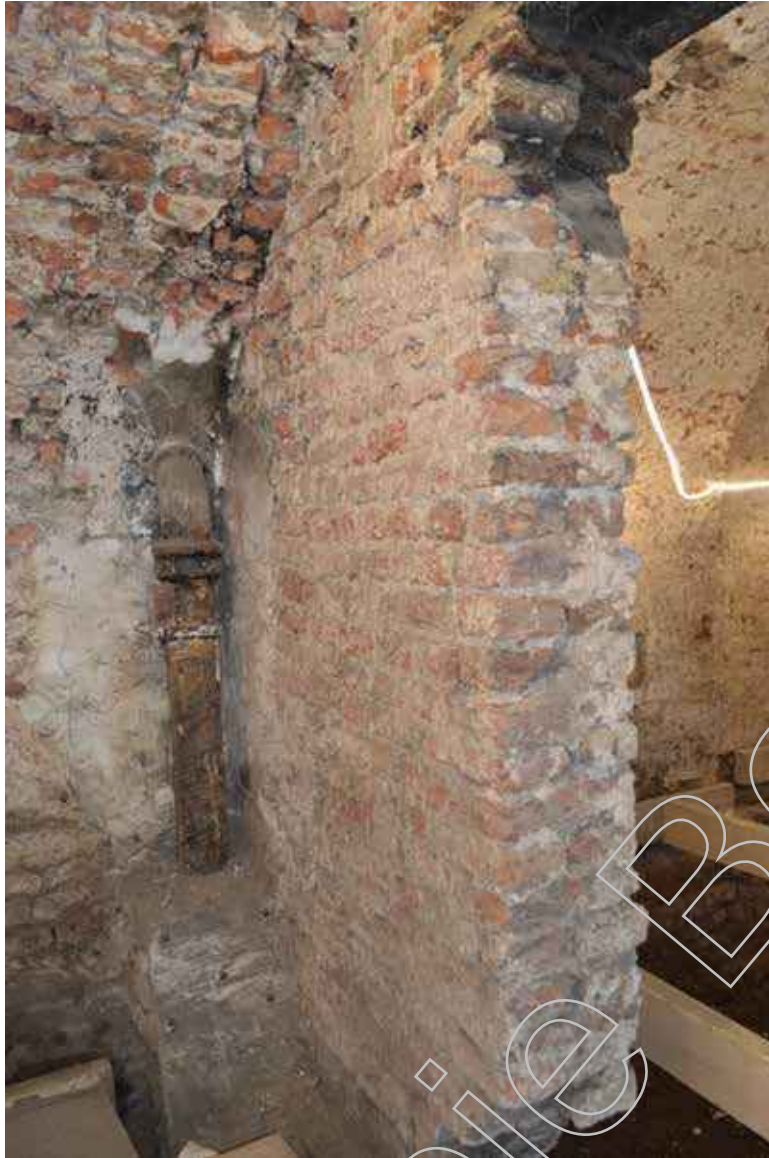
*afbeelding 94.* Kelder voorhuis. Detail van de noordoostelijke hoek met gietijzeren rioleringsbuis.

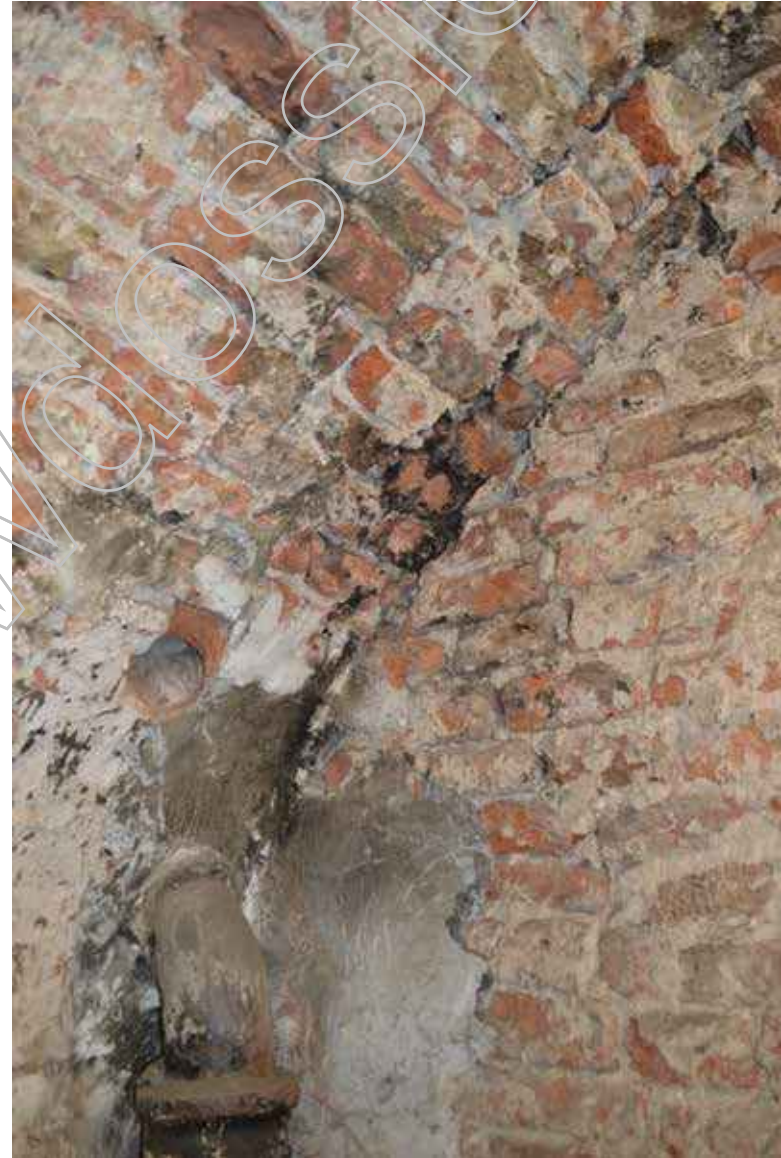
*afbeelding 95.* Kelder voorhuis. Detail vorige afbeelding met secundair geplaatste scheidingswand (koude bouwnaad) rechts (XV). Links bouwspoor van een halfsteens invulling van een oudere inkassing, mogelijk van een voorganger van de huidige scheidingswand.

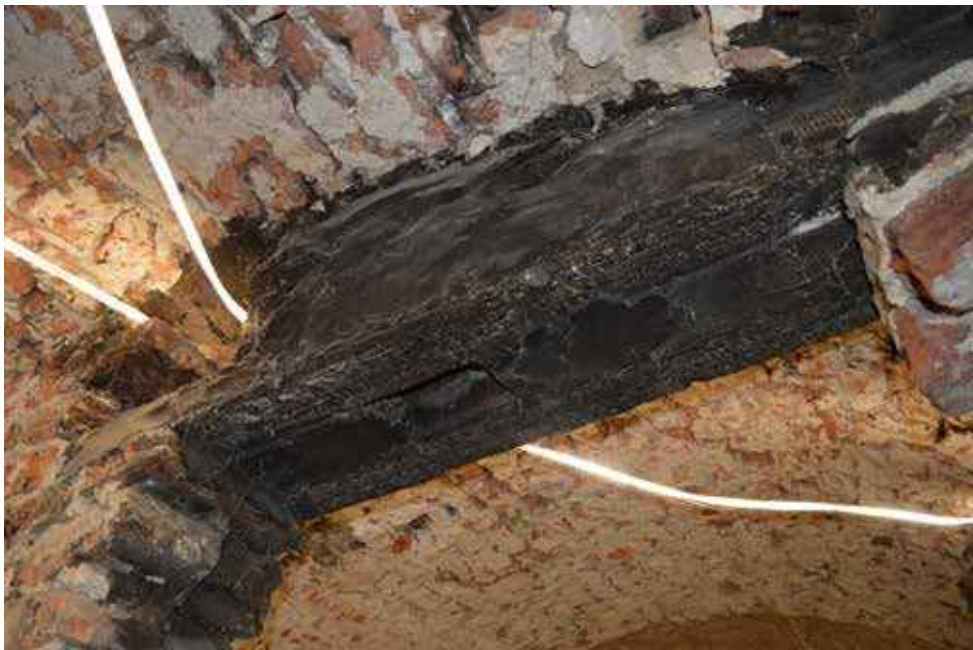
*afbeelding 96.* Kelder voorhuis. Houten latei in de oostwand; de balk is voorzien van een pen- en gatverbinding en betreft hergebruikt materiaal.

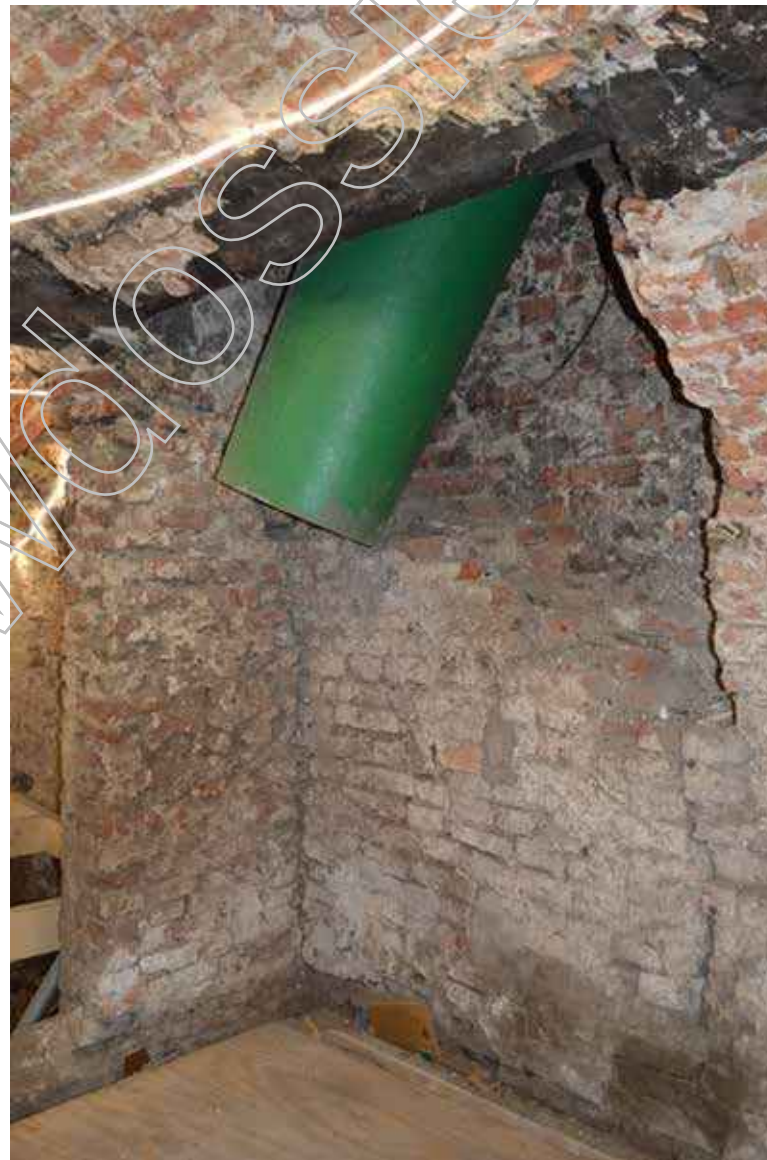
*afbeelding 97.* Kelder voorhuis. Zicht op de zuidoostelijke hoek met het trapgat van de voormalige spiltrap (XVIIb). Ter plaatse van de looplijn verjongt de bouwmuur; onderaan de bouwmuur zijn dichtgezette balkgaten van het onderste deel van de spiltrap.

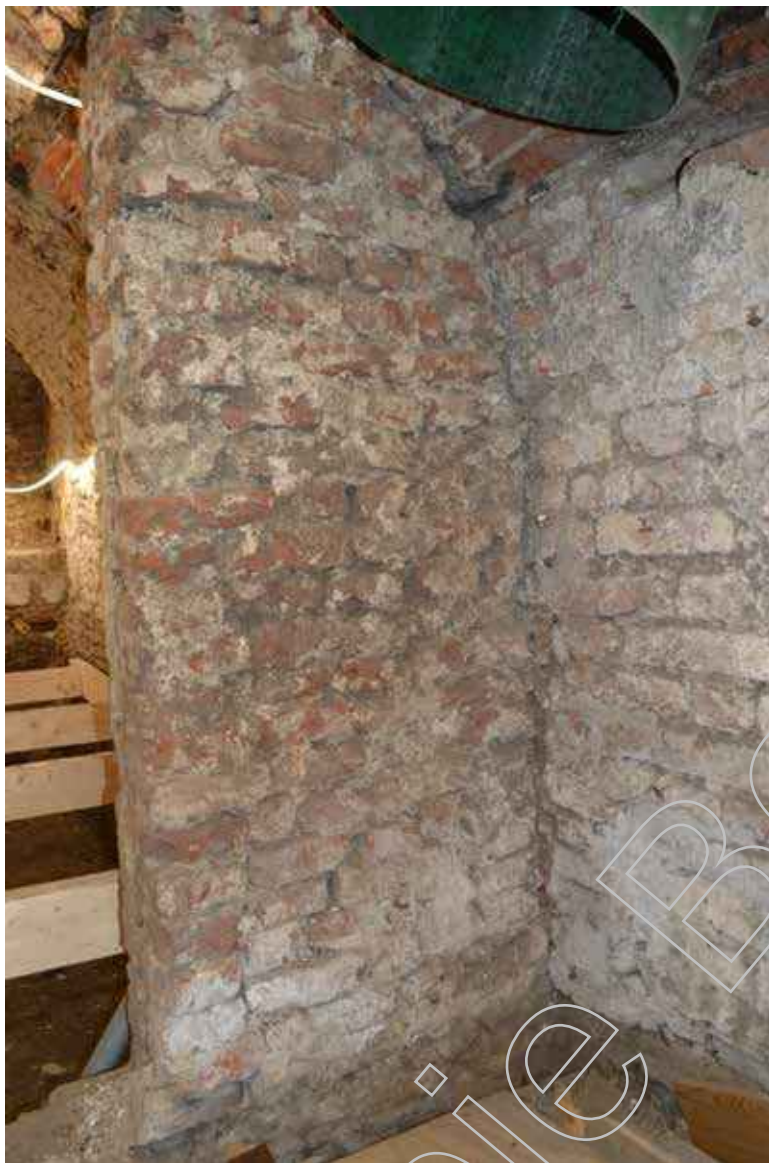
*afbeelding 98.* Kelder voorhuis. Detail van de tussenmuur aan de oostwand (XV), welke secundair tegen de bouwmuur is geplaatst. Links de dagkant van de doorgang, welke in een nog latere fase in de muur is aangebracht, dan wel dat de bestaande doorgang werd verbreed.

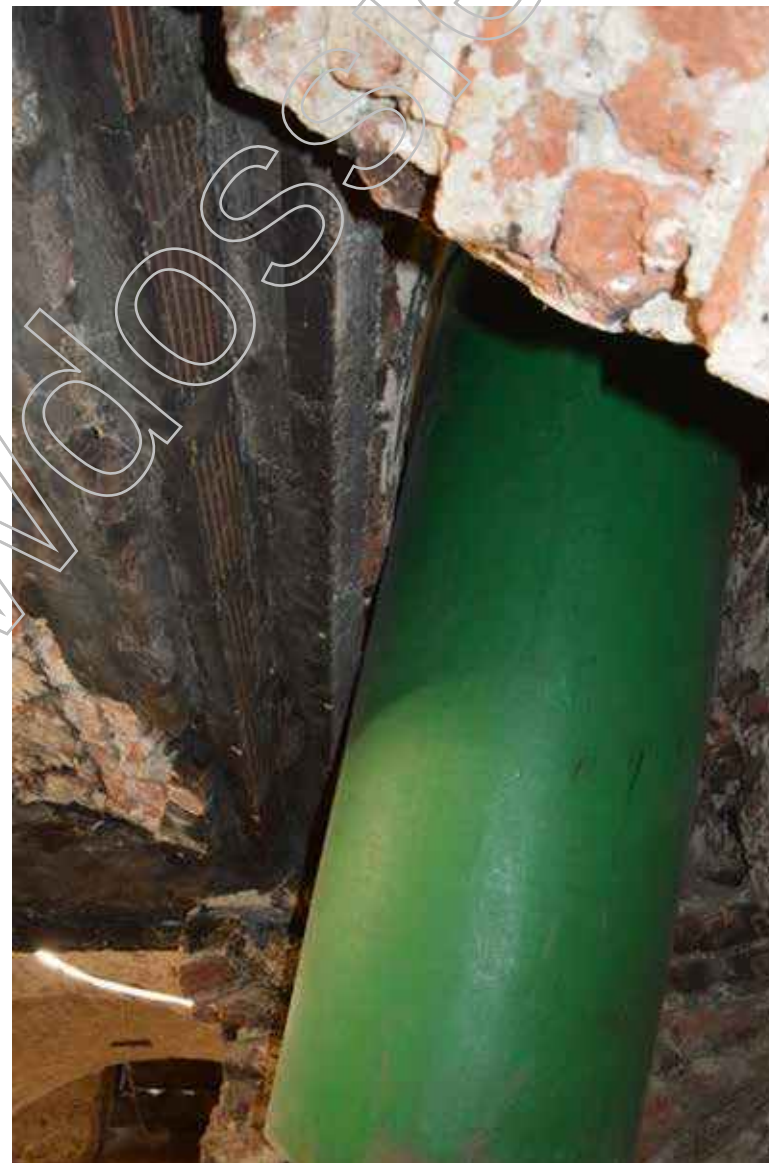
*afbeelding 99.* Kelder voorhuis. Detail van de latei ter plaatse van het voormalige trapgat van de spiltrap. De rand van het tongewelf werd recentelijk nog met stalonlateien verstrekt (XXB).

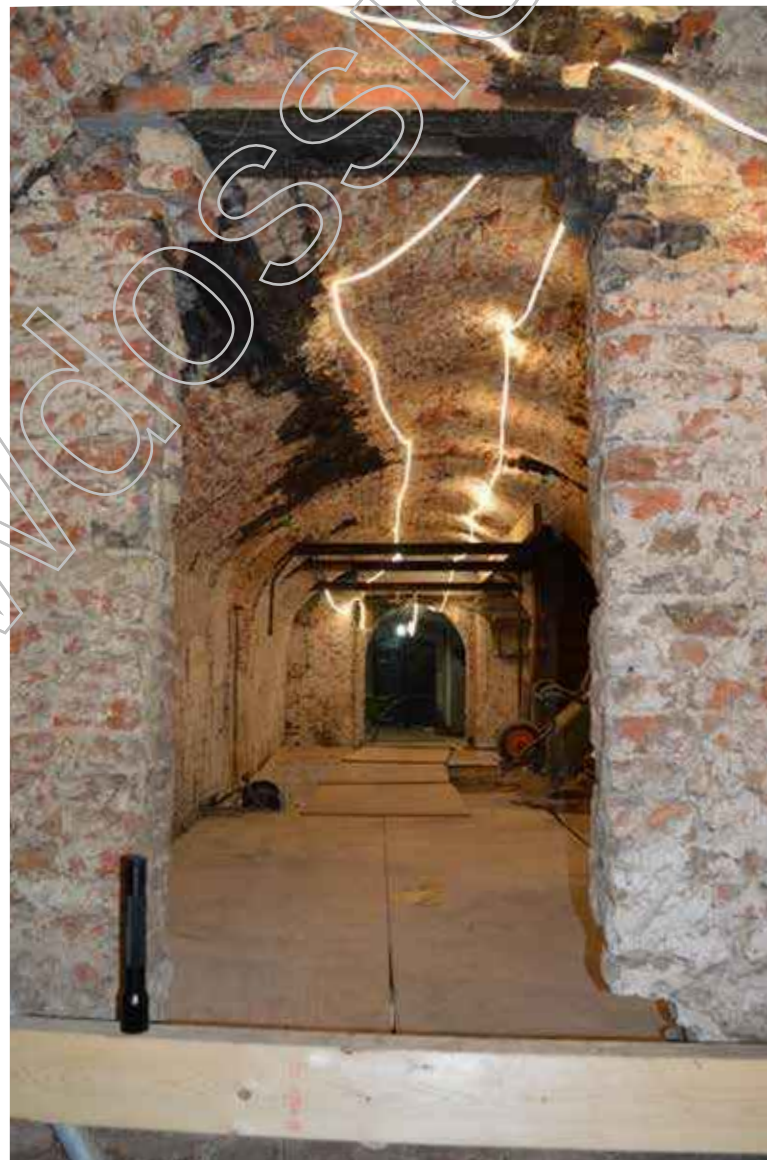
*afbeelding 101.* Noordelijke kelder achterhuis. Detail van de vorige afbeelding met de ingewerkte secundaire dagkanten van de doorgang.

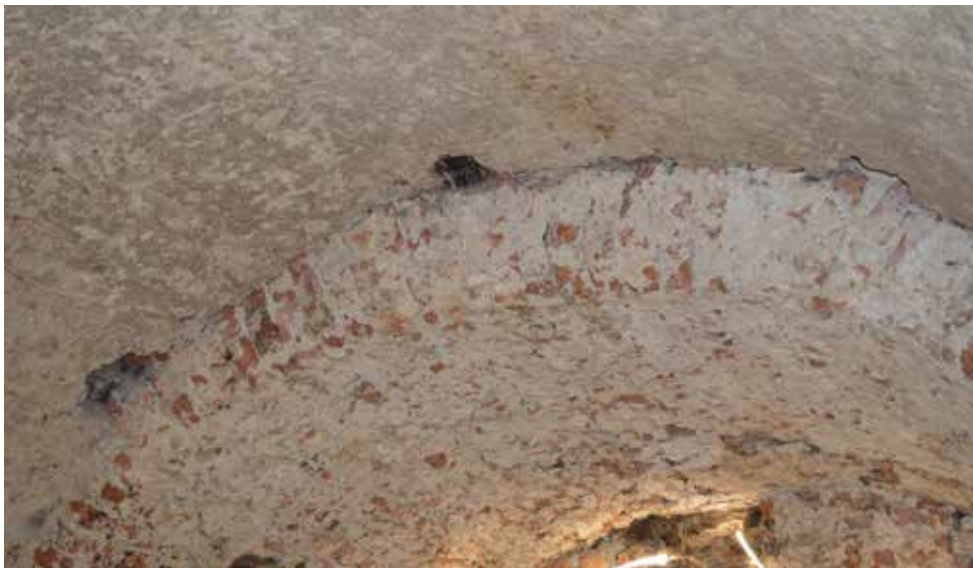
*afbeelding 102.* Noordelijke kelder achterhuis. Bouwnaad tussen twee gewelfdelen. De balkgaten horen vermoedelijk bij een stijl- en regelwerk tussenwand (XVII-XVIII ).  
*afbeelding 103.* Noordelijke kelder achterhuis. Bouwnaad en sprong in de bouwmuur

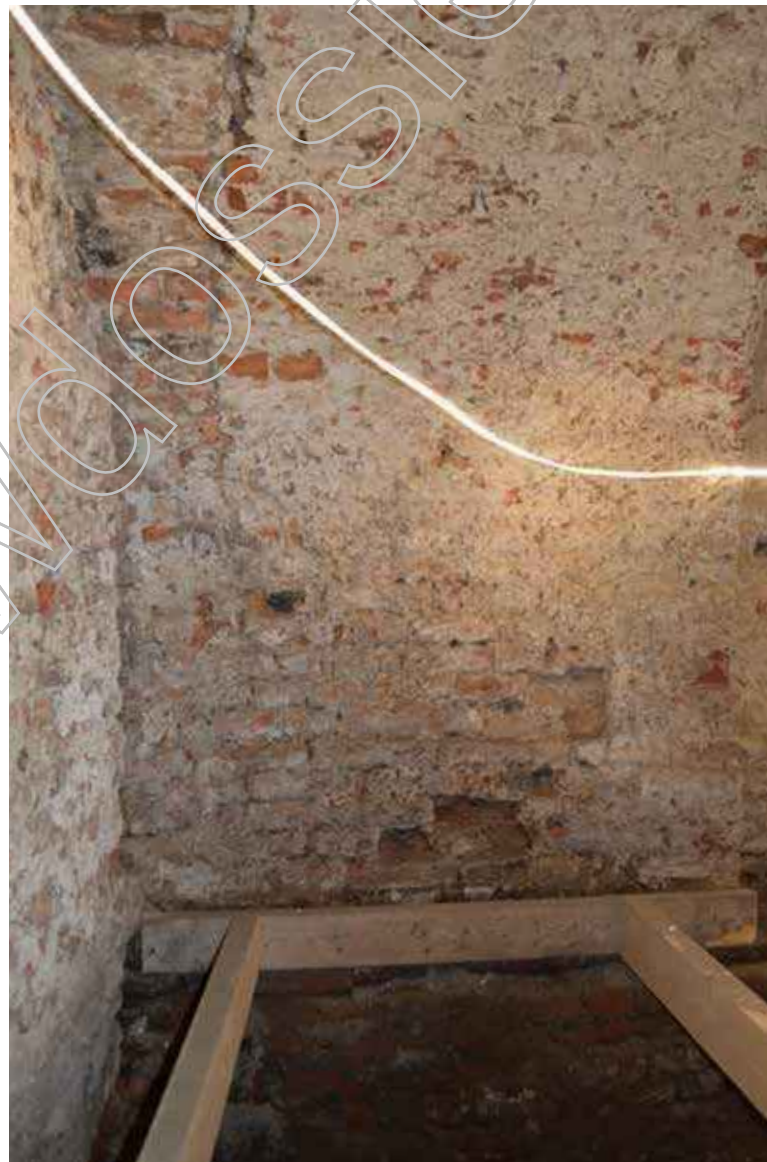
*afbeelding 104.* Noordelijke kelder achterhuis. Detail vorige afbeelding met bouwnaad nabij de westelijke tussenmuur.

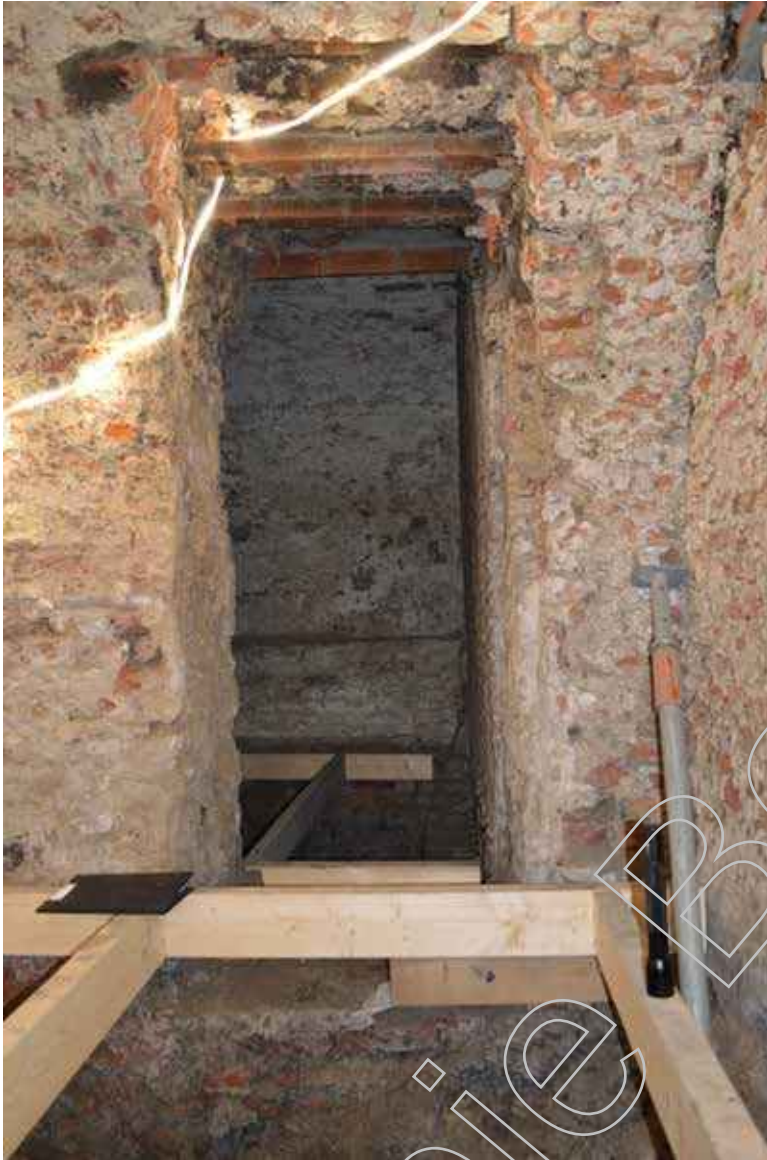
*afbeelding 105.* Noordelijke kelder achterhuis. Zicht naar de zuidelijke kelder. De doorgang werd secundair ingehakt in het bestaande gewelf.

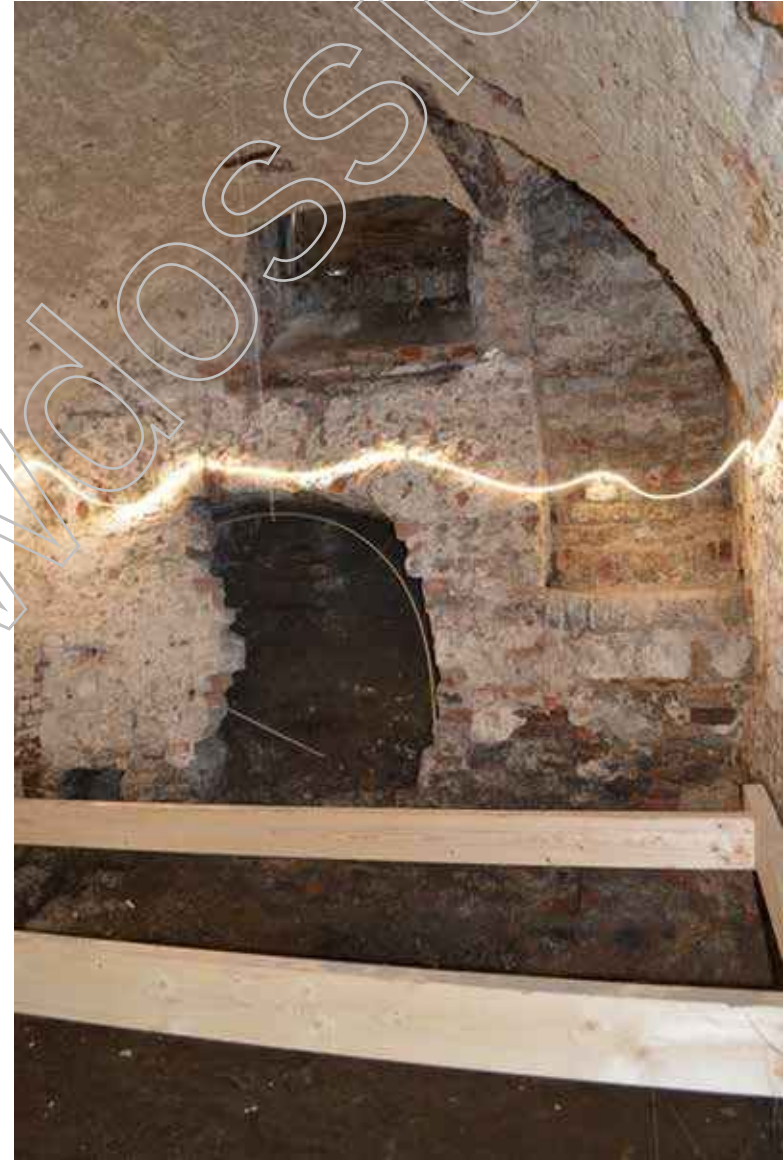
*afbeelding 106.* Noordelijke kelder achterhuis (XV). Zicht op de oostelijke muur aan de zijde van de binnenplaats. Rechts de muurtrap naar de binnenplaats, links het kelderlicht. De opening onderaan betreft een opening in een halfsteens vulling onder een grondboog in het metselwerk van de fundering van de binnenplaatsgevel.

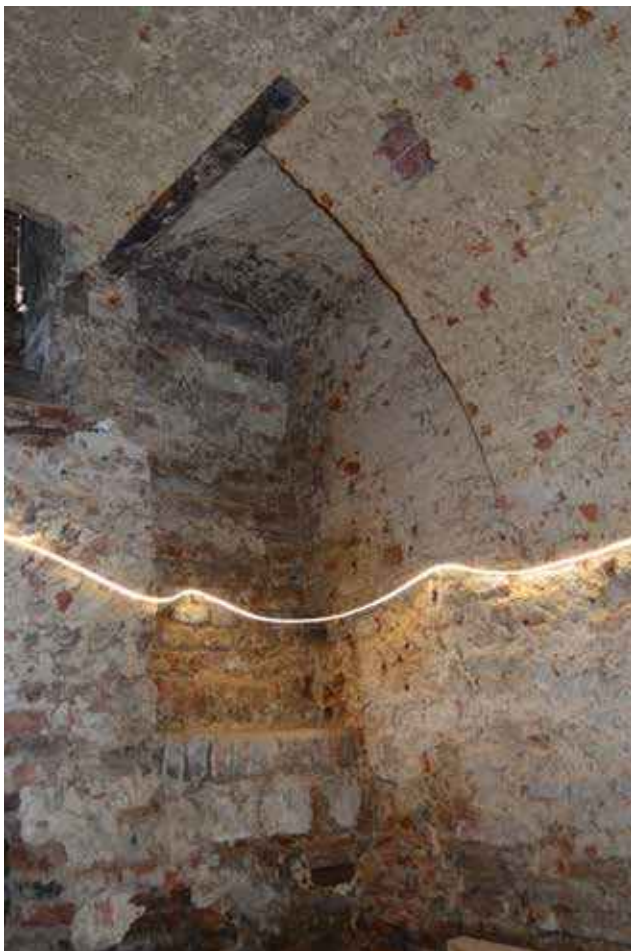
*afbeelding 107.* Noordelijke kelder achterhuis. Detail vorige afbeelding met de muurtrap,

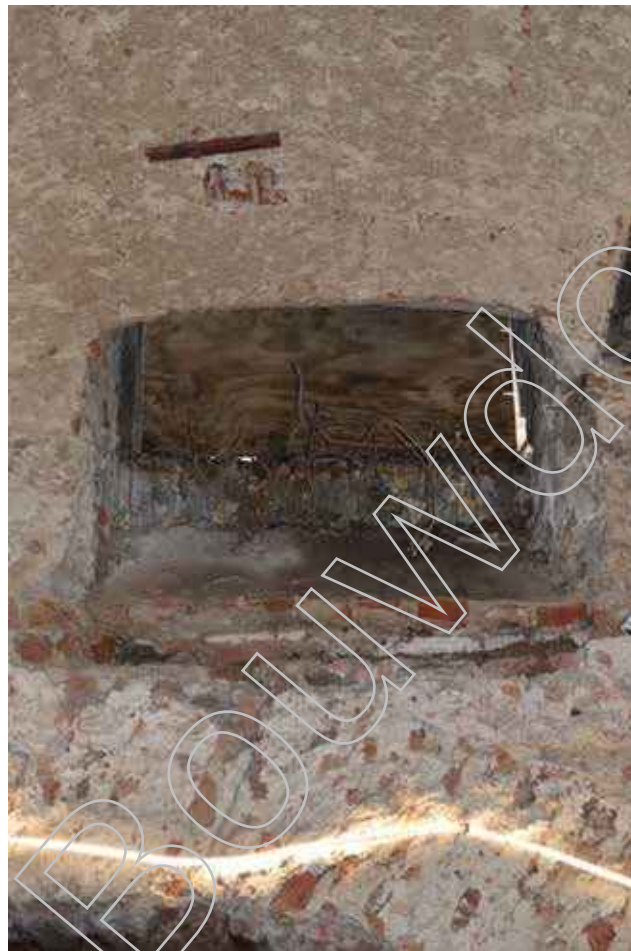
*afbeelding 108.* Noordelijke kelder achterhuis. Detail van het kelderlicht.

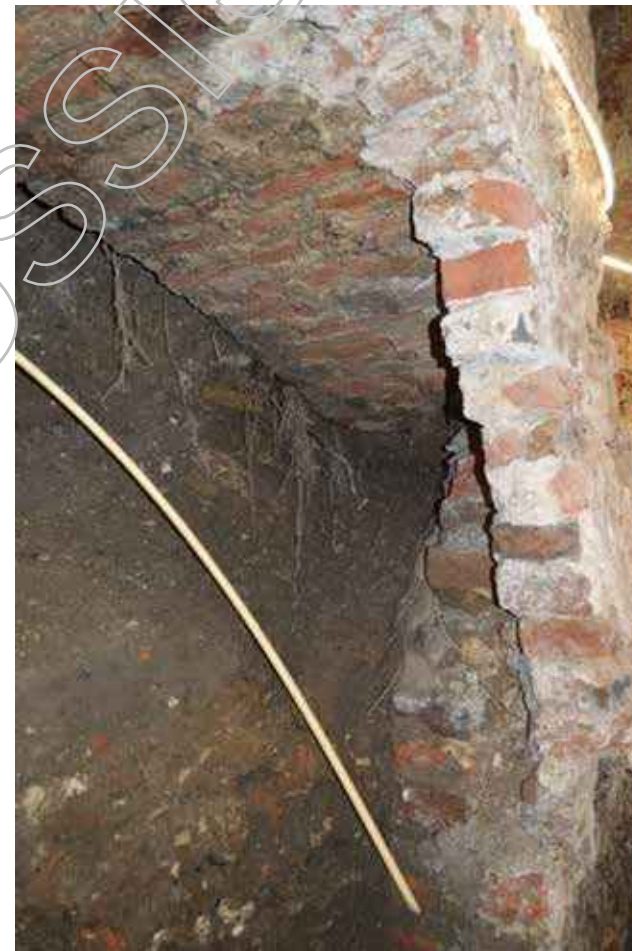
*afbeelding 109.* Noordelijke kelder achterhuis. Detail van de grondboog (XV) - linksboven - en de halfsteens dichtzetting - op de voorgrond rechts.
