**OUDEGRACHT 168 te UTRECHT**  
**BOUWHISTORISCHE VERKENNING**

*Utrecht, maart 2024*

WEVERS & VAN LUIPEN

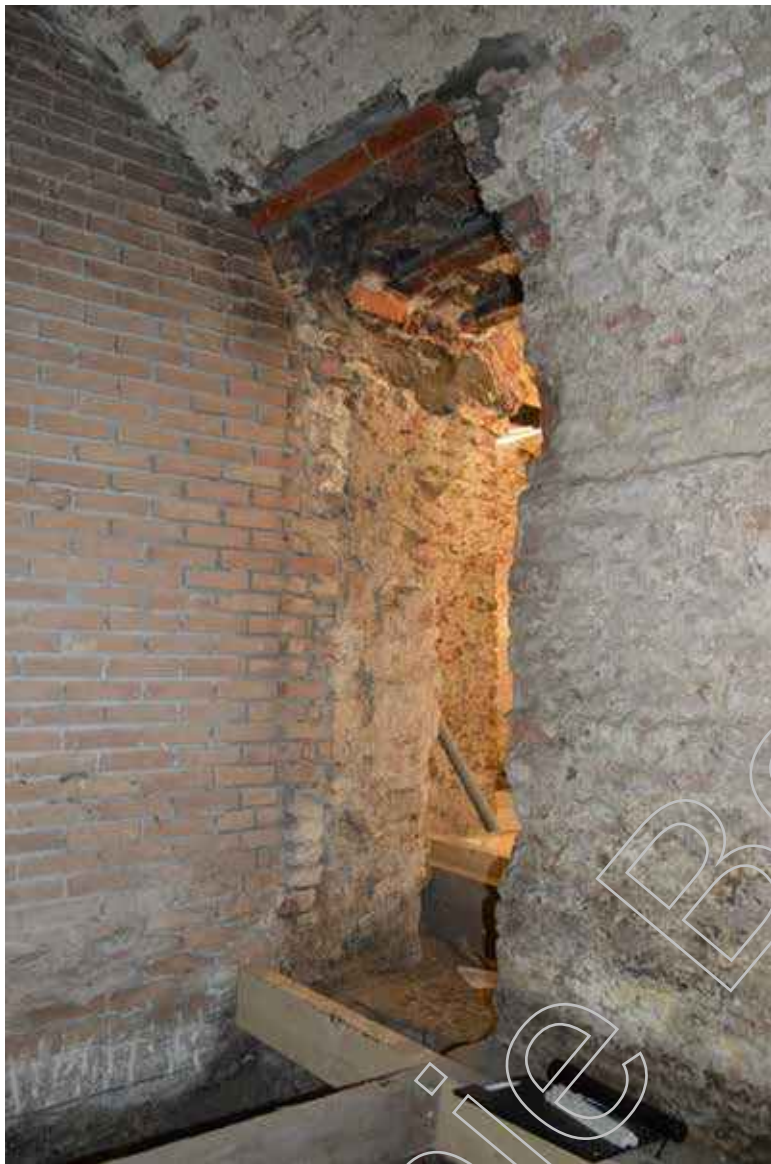
*afbeelding 110.* Zuidelijke kelder achterhuis. Doorgang naar de noordelijke kelder.

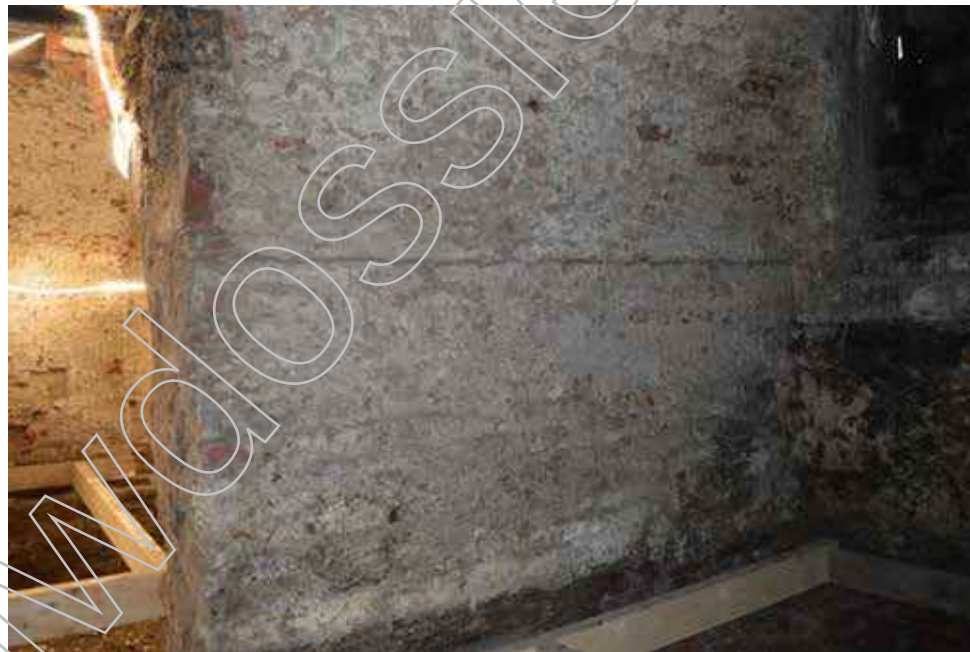
*afbeelding 111.* Zuidelijke kelder achterhuis. Noordwand met verjonging van de bouwmuur (XV) ter plaatse van de geboorte van het tongewelf.

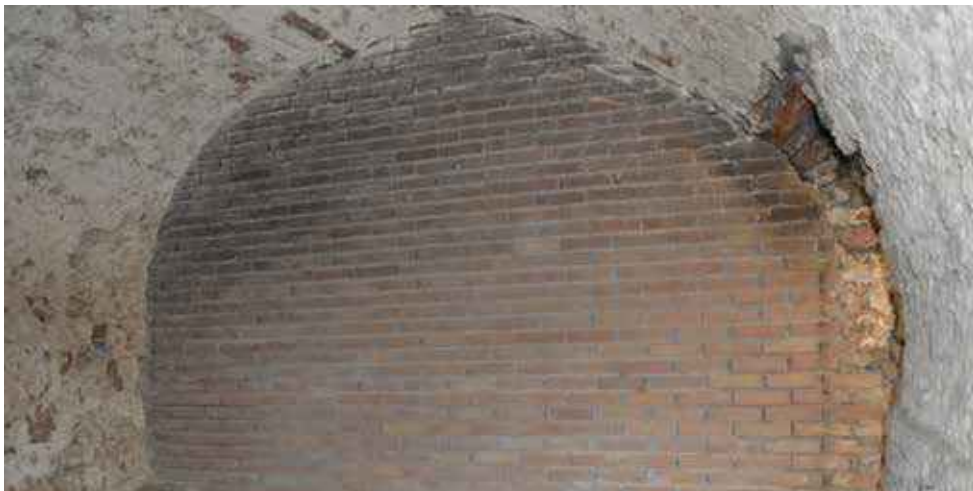
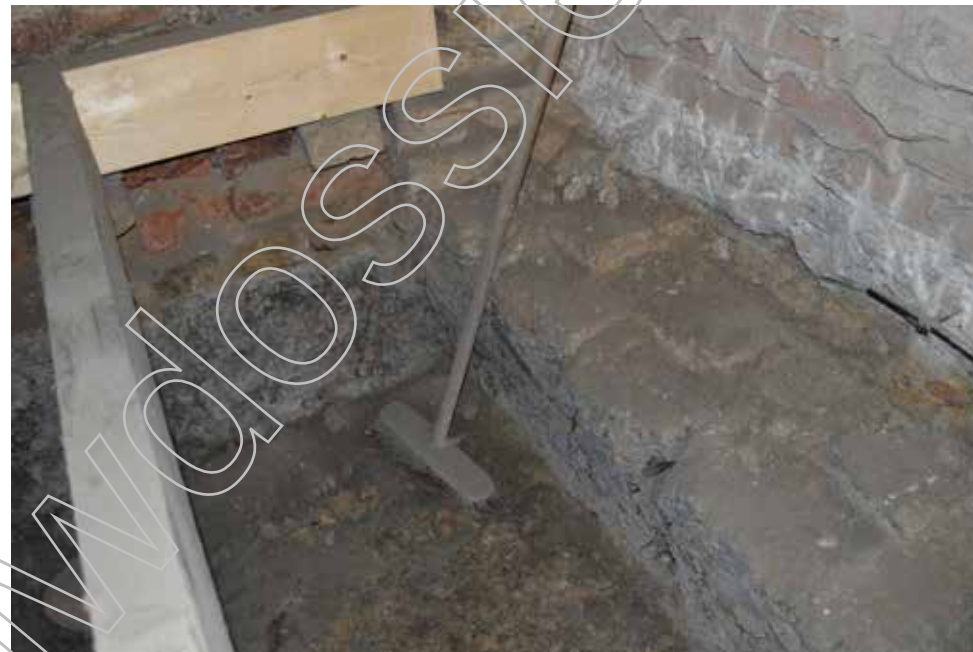
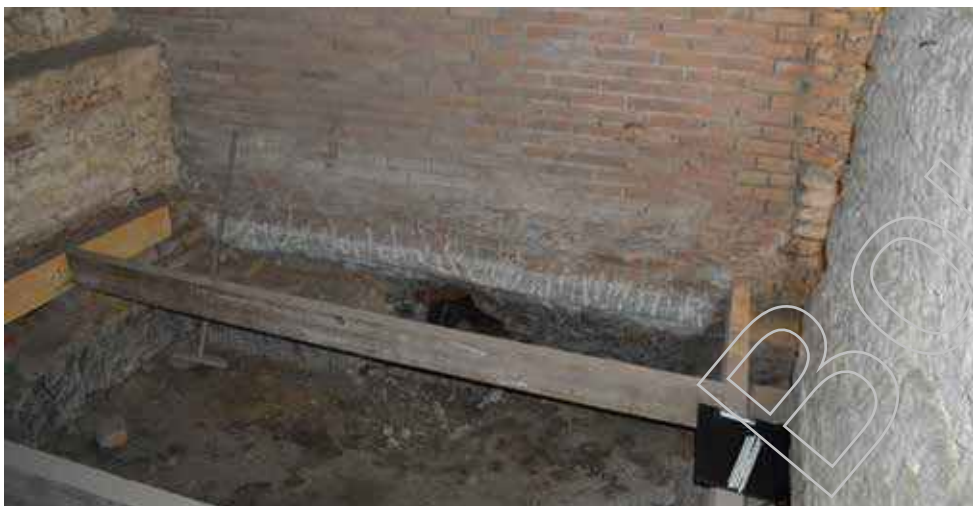
*afbeelding 112.* Zuidelijke kelder achterhuis. Zicht op de recente halfsteens dichtzetting aan de westzijde (XXd)

*afbeelding 113.* Zuidelijke kelder achterhuis. Detail van de vorige afbeelding met de oudere fundering van een voorganger van de huidige scheidingswand.

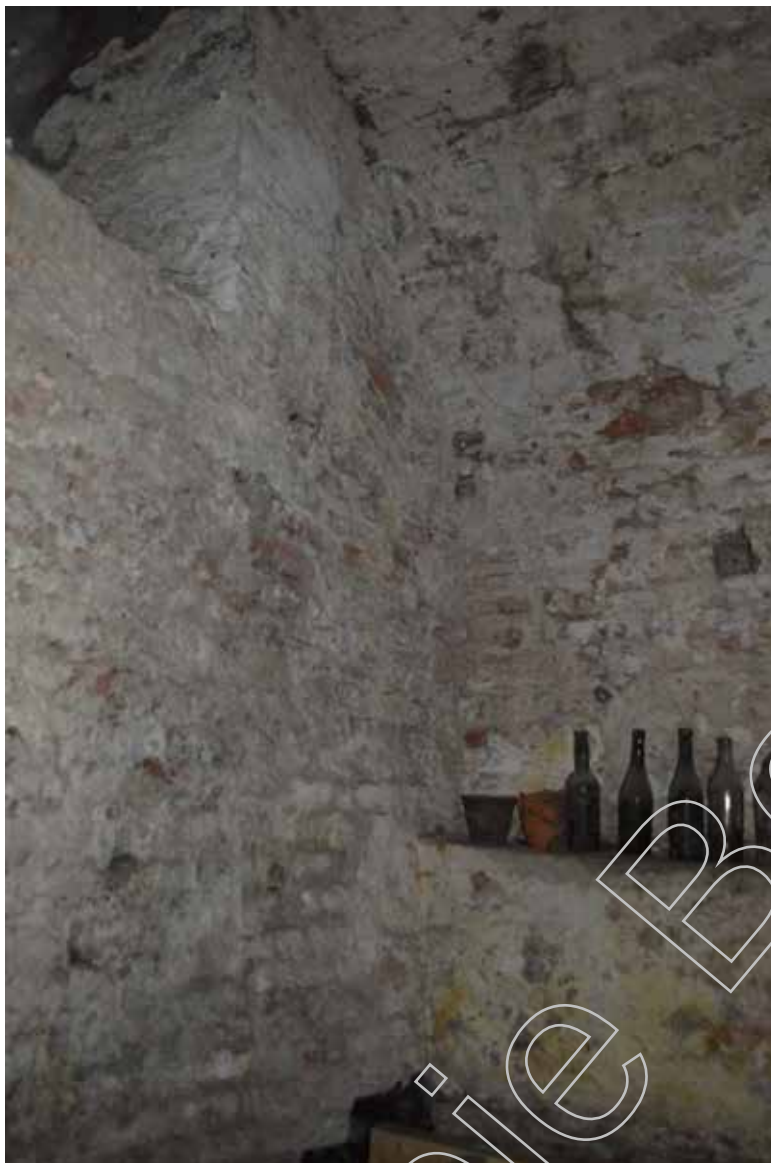
*afbeelding 114.* Zuidelijke kelder achterhuis. Zicht langs de oostelijke binnenplaatsgevel op de zuidwand.

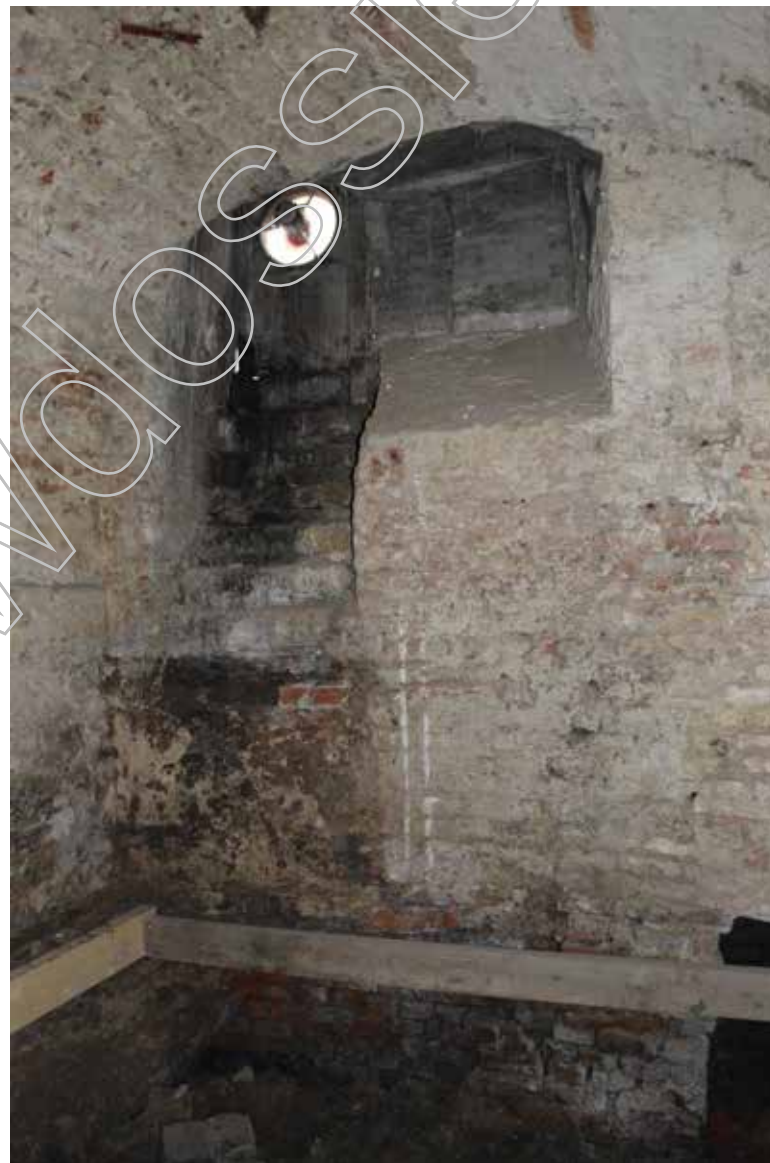
*afbeelding 115.* Zuidelijke kelder achterhuis. Zicht op de oostelijke binneplaatsgevel met muurtrap en kelderlicht.

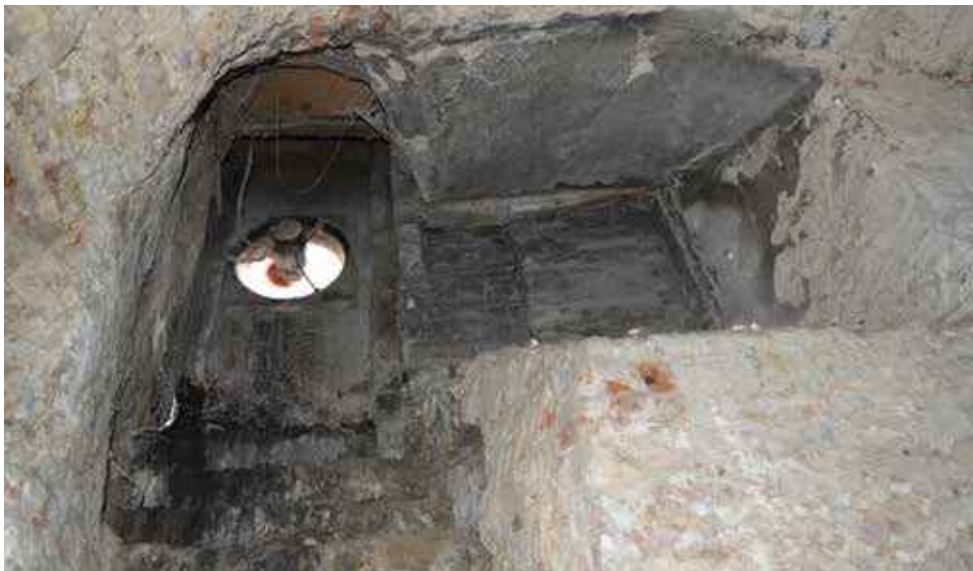
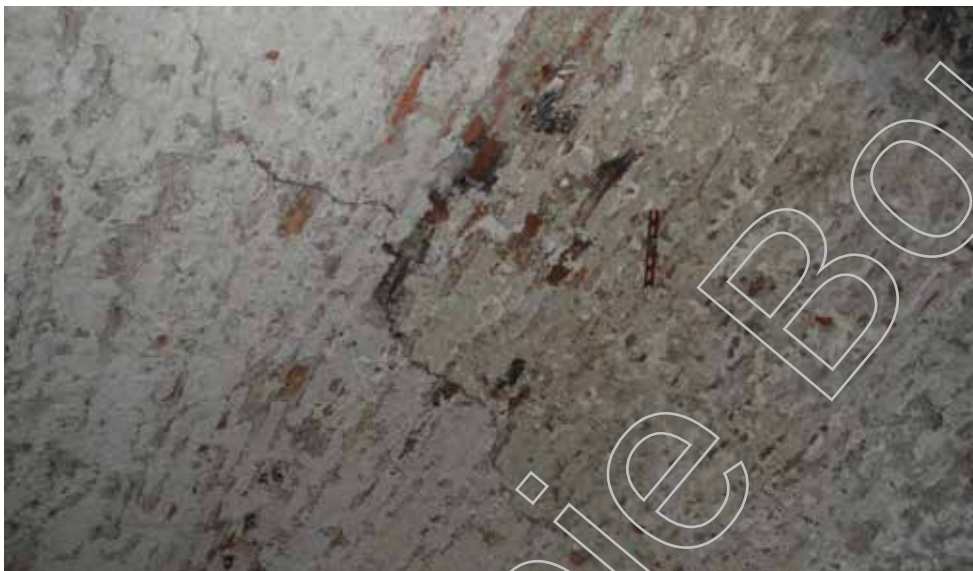
*afbeelding 116.* Zuidelijke kelder achterhuis. Detail van de kelderdeur en dichtgezet kelderlicht in de binnenplaatsgevel.

*afbeelding 117.* Zuidelijke kelder achterhuis. Detail metselwerk van de kruin van het gewelf, voorzien van relatief klein steenformaat (XV-XVI ?).

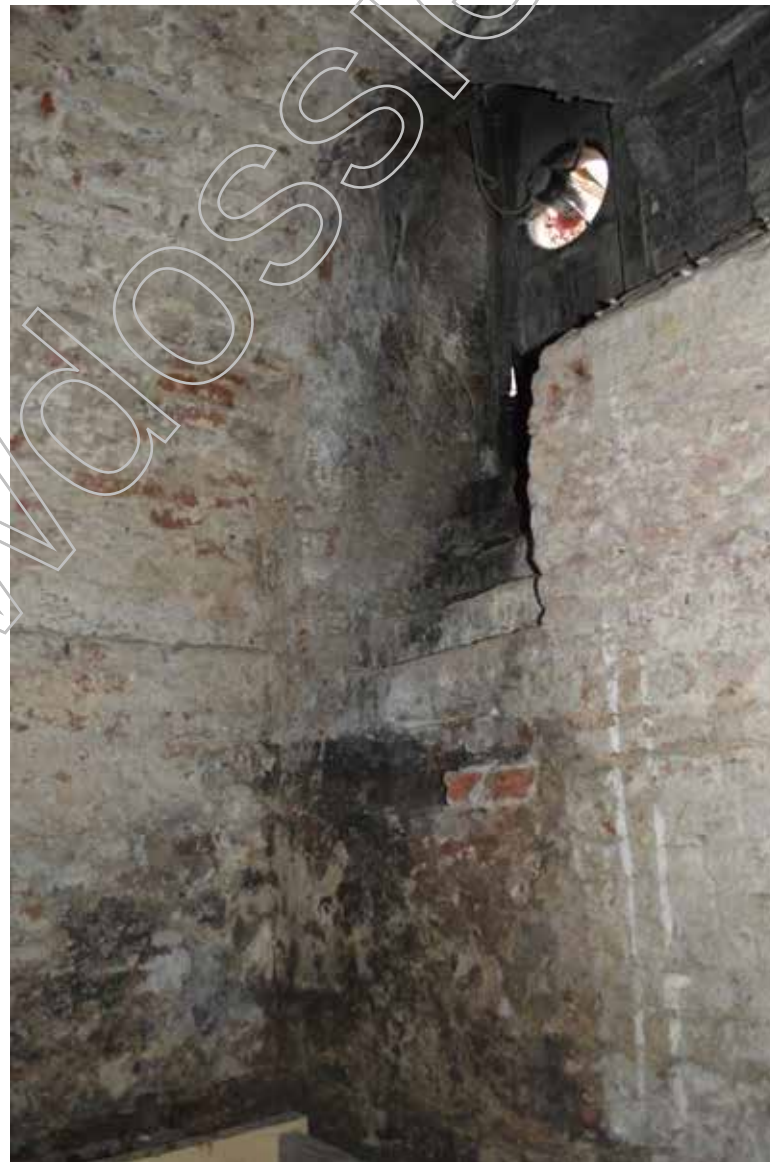
*afbeelding 118.* Zuidelijke kelder achterhuis. Detail muurtrap met aftekening onderste treden op de noordwand.

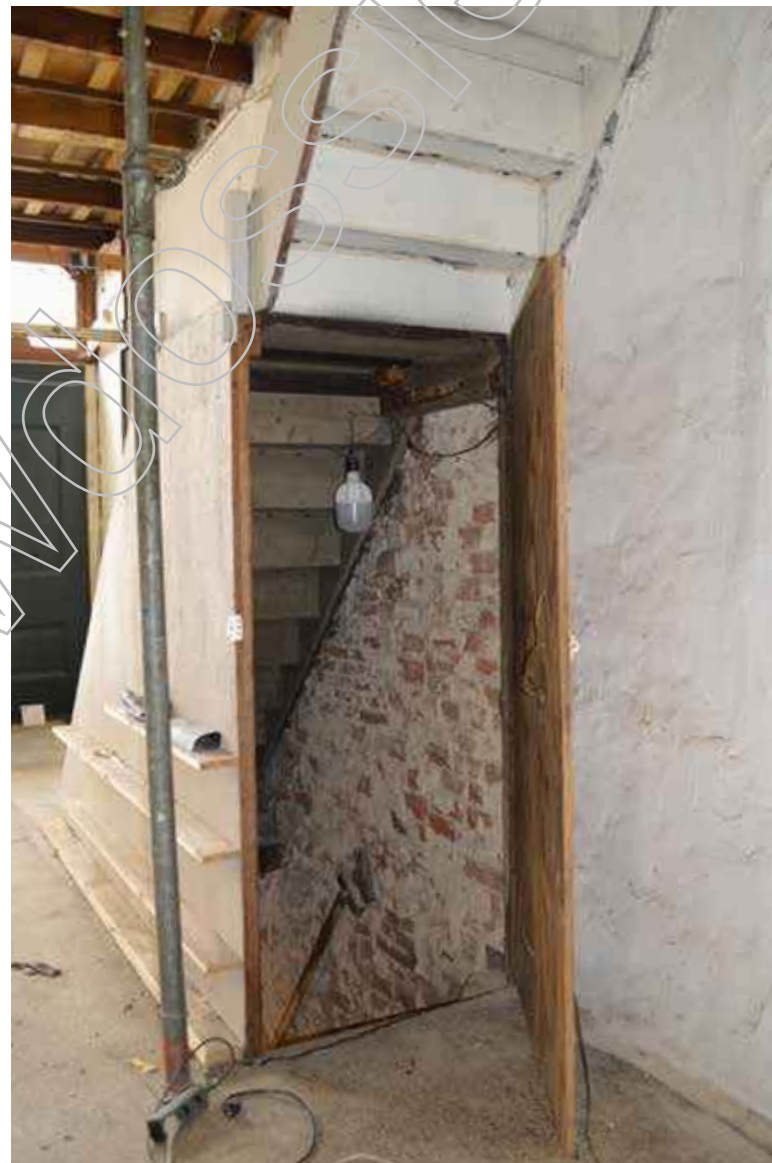
*afbeelding 120.* Voorhuis, begane grond. Doorgang naar keldertrap.

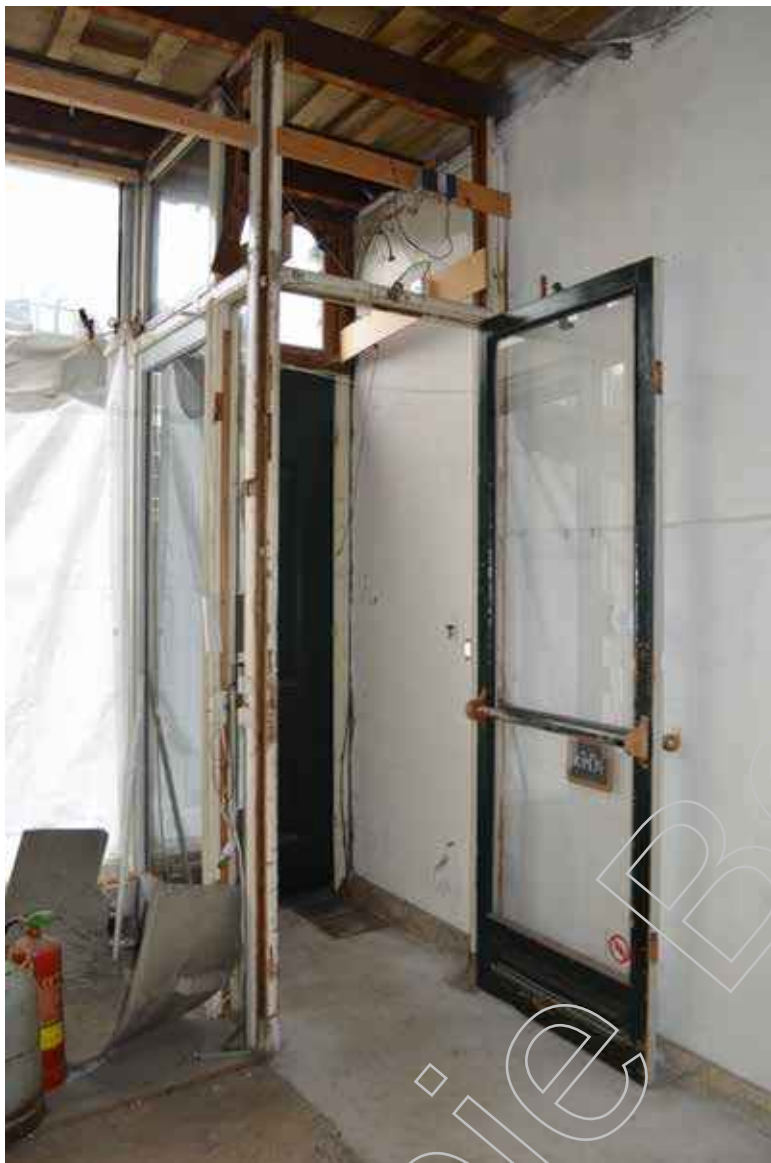
afbeelding 121. Voorhuis, begane grond. Entree met tochtportaal (1888)

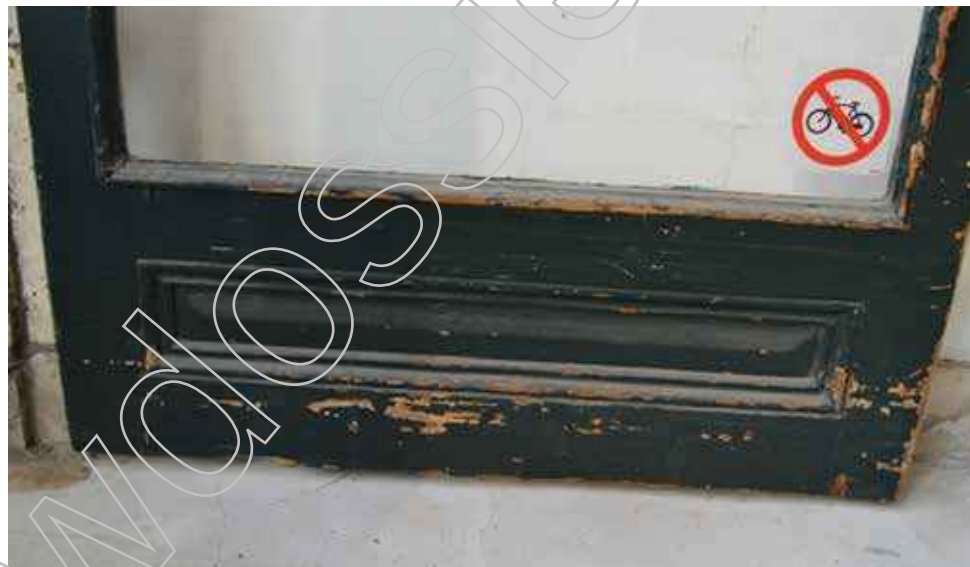
afbeelding 122. Voorhuis, begane grond. Detail binnendeur met diamantblok als paneelvulling (1888)

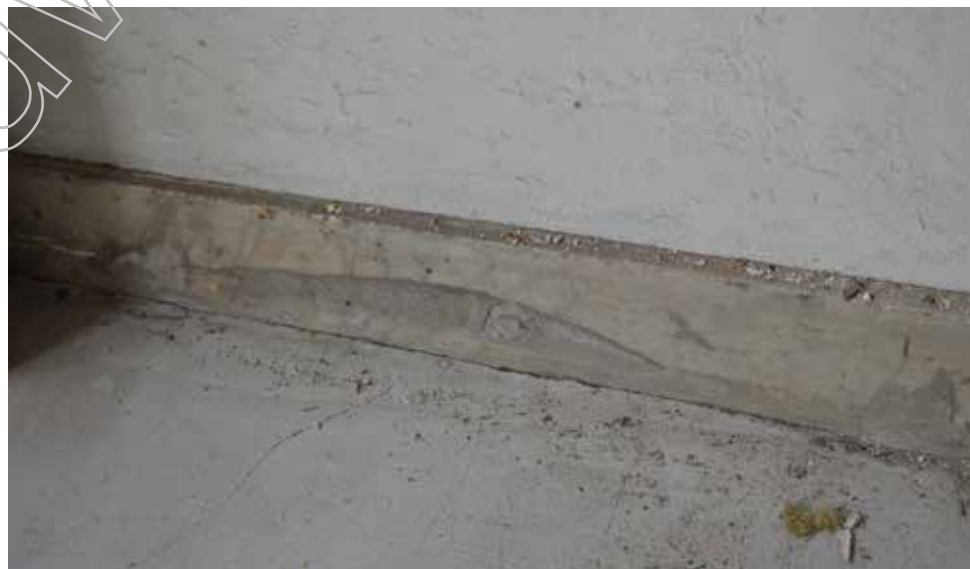
afbeelding 123. Voorhuis, begane grond. Plint van woonhuis entree, cararra marmer (1888)

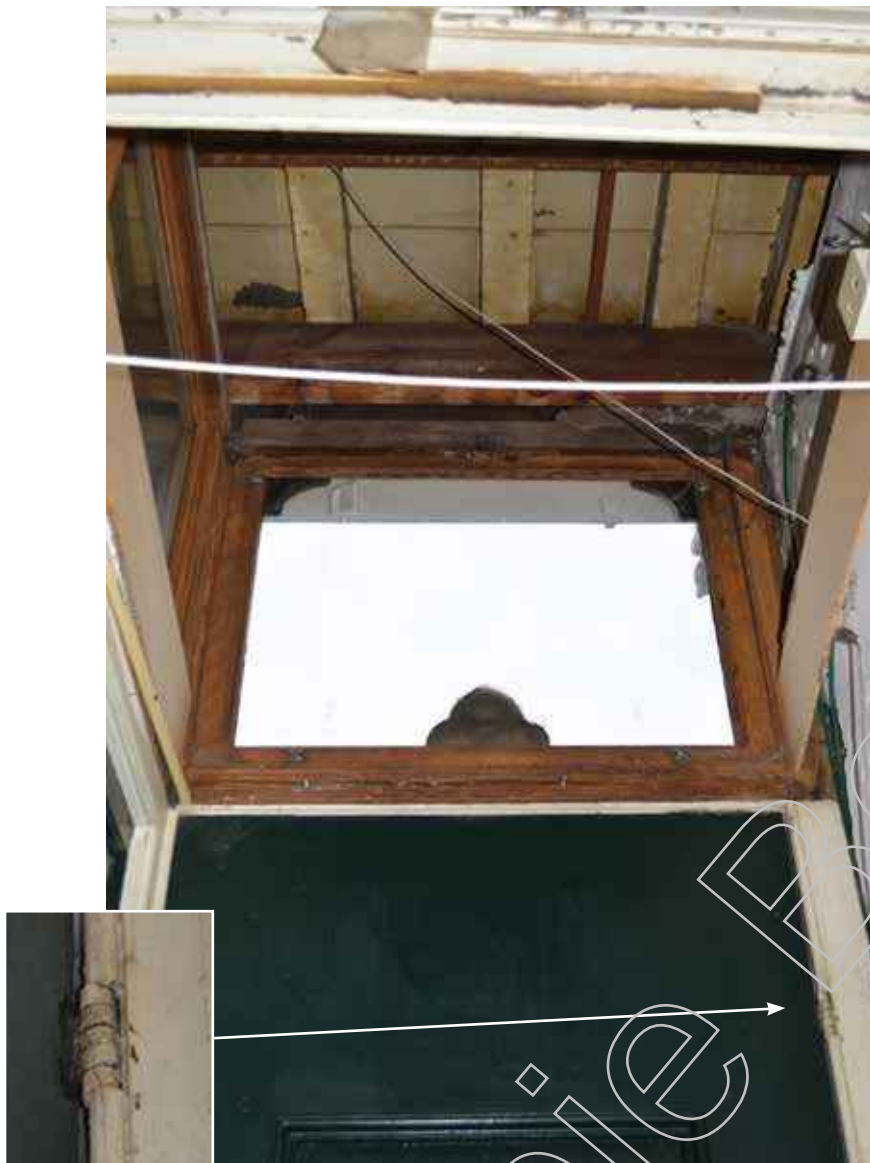
*afbeelding 124.* Voorhuis, begane grond. Detail van de voordeur in de winkelpui met houtimitatie op het bovenlicht (1888). Inzetfoto met detail schanier dat in de kraal van het kozijn is opgenomen (1888).

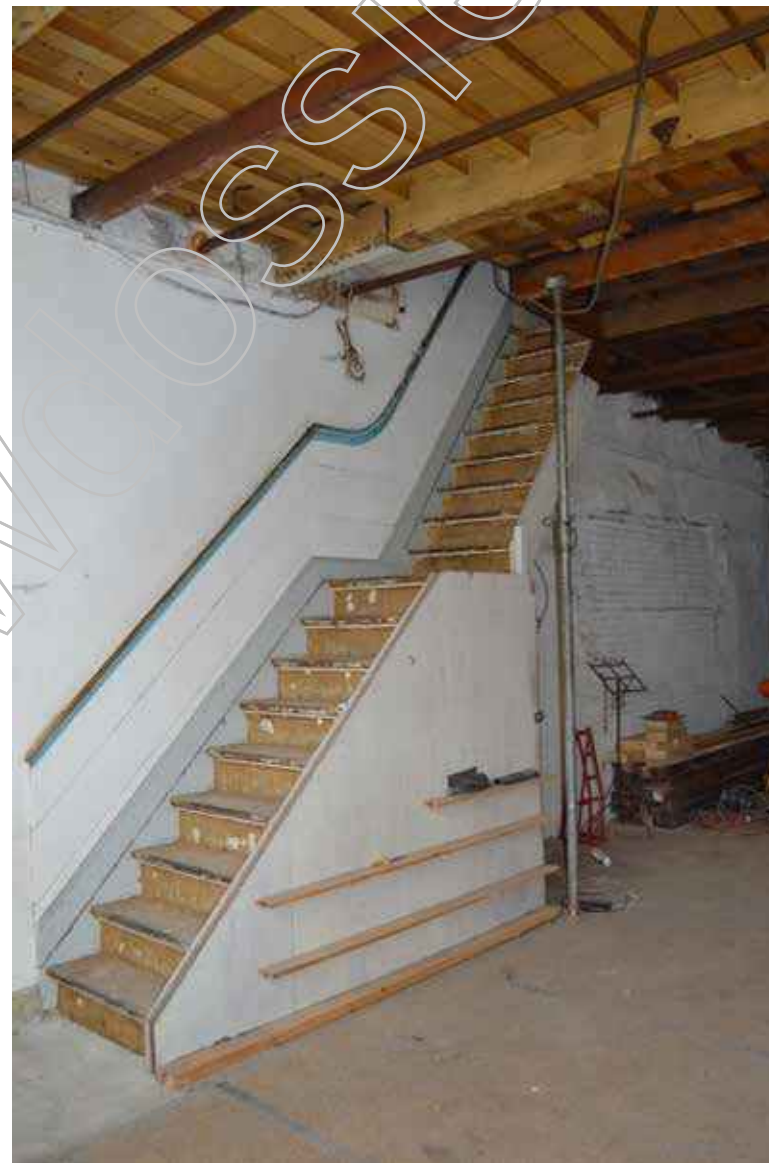
*afbeelding 125.* Voorhuis, begane grond. Zicht op de trapopgang naar de eerste verdieping (1888).

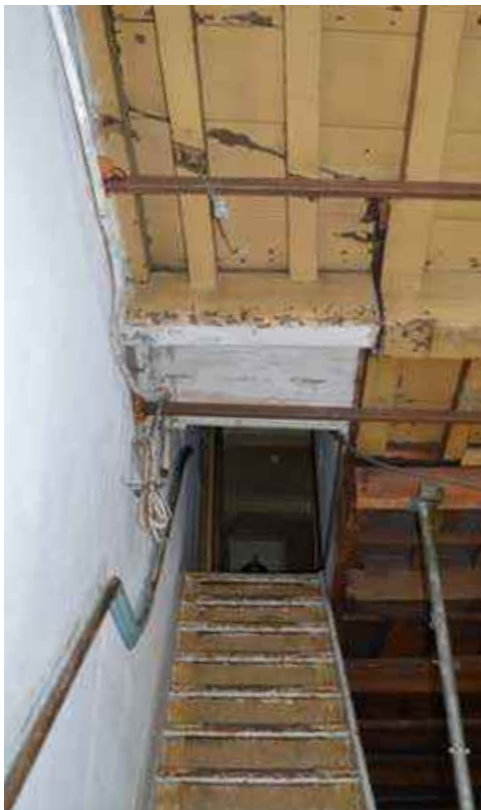
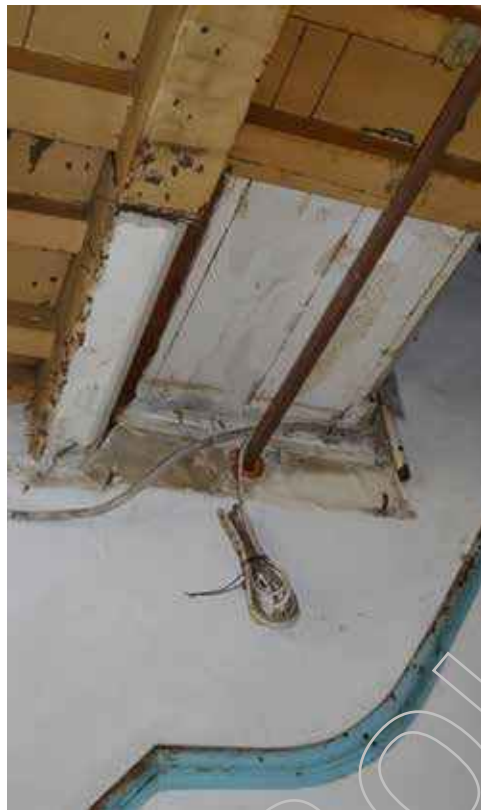
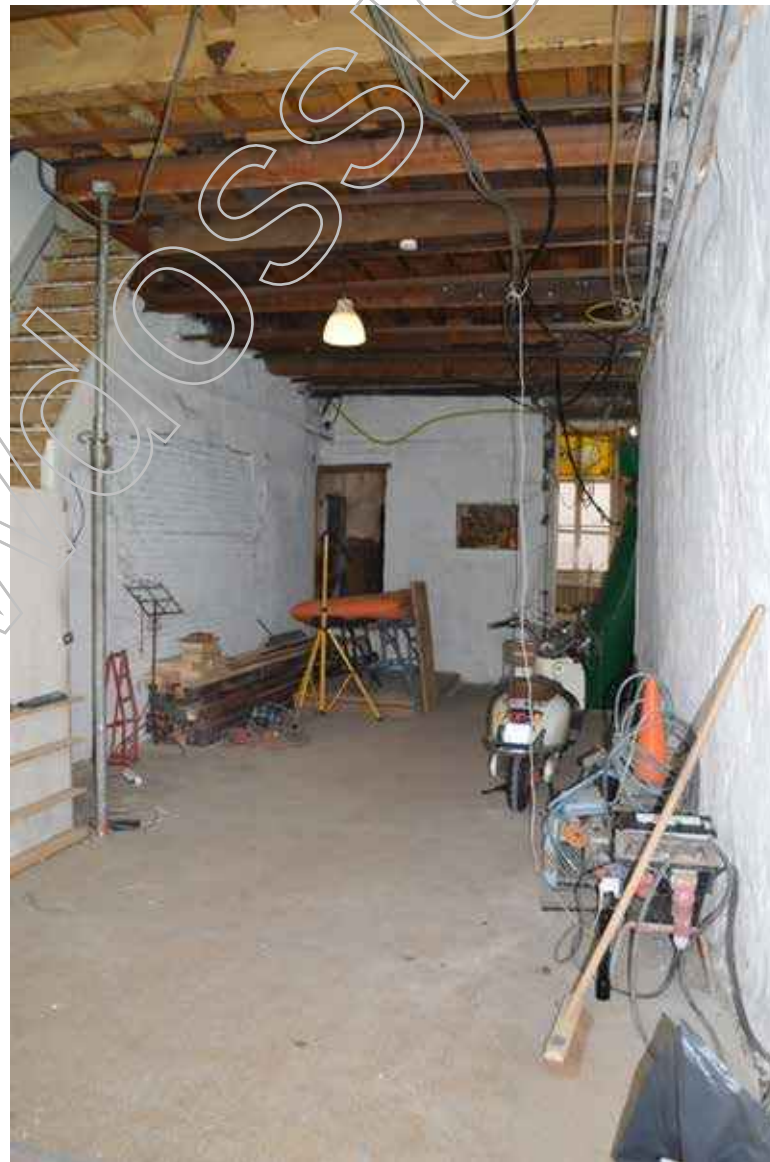
*afbeelding 126.* Voorhuis, begane grond. Detail van de balklaag met schuine aftekening van houten stijl- en regelwerk wand van voorganger trapopgang, vermoedelijk daterende uit XIXm.

*afbeelding 127.* Voorhuis, begane grond. Zicht in de winkelruimte naar het oosten.

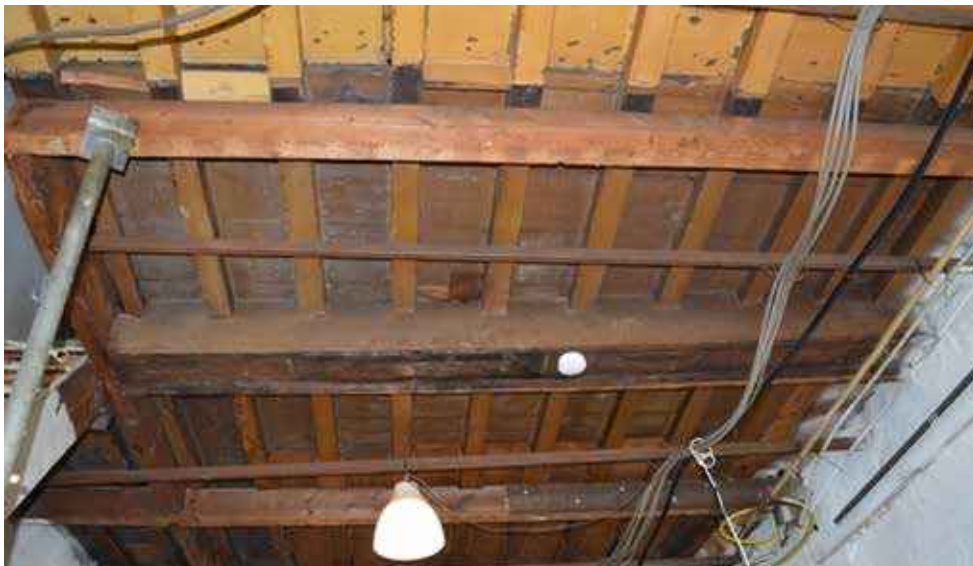
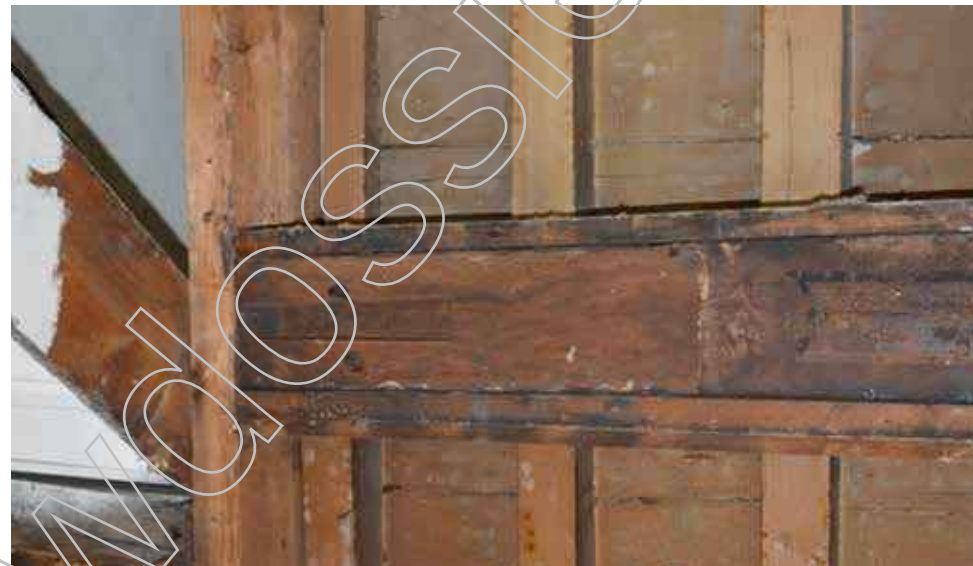
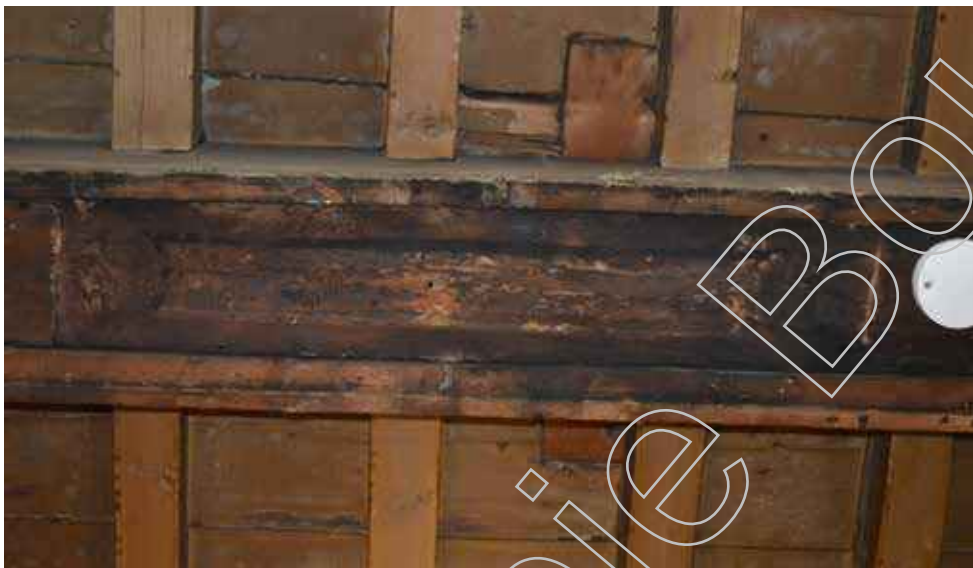
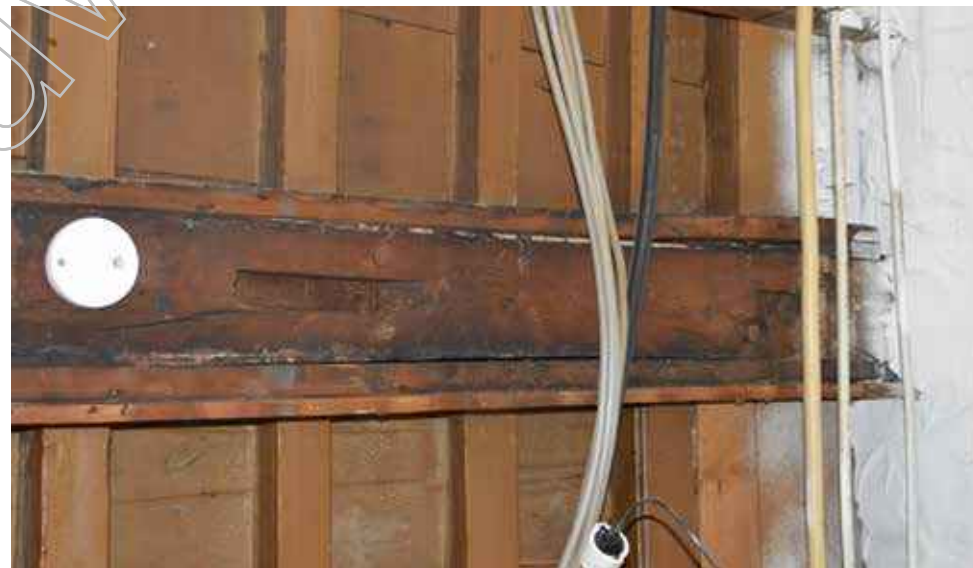
*afbeelding 128.* Voorhuis, begane grond. Zicht op de derde en vierde moerbalk.

*afbeelding 129.* Voorhuis, begane grond. Detail van de derde moerbalk met geschilderd paneel. Schildering XVII op middeleeuwse moerbalk.

*afbeelding 130.* Voorhuis, begane grond. Detail noordzijde derde moerbalk met aftekening positie sleutelstuk en balkgat van korbeelstel.

*afbeelding 131.* Voorhuis, begane grond. Detail zuidzijde derde moerbalk met balkgaten korbeel en muurstijl.

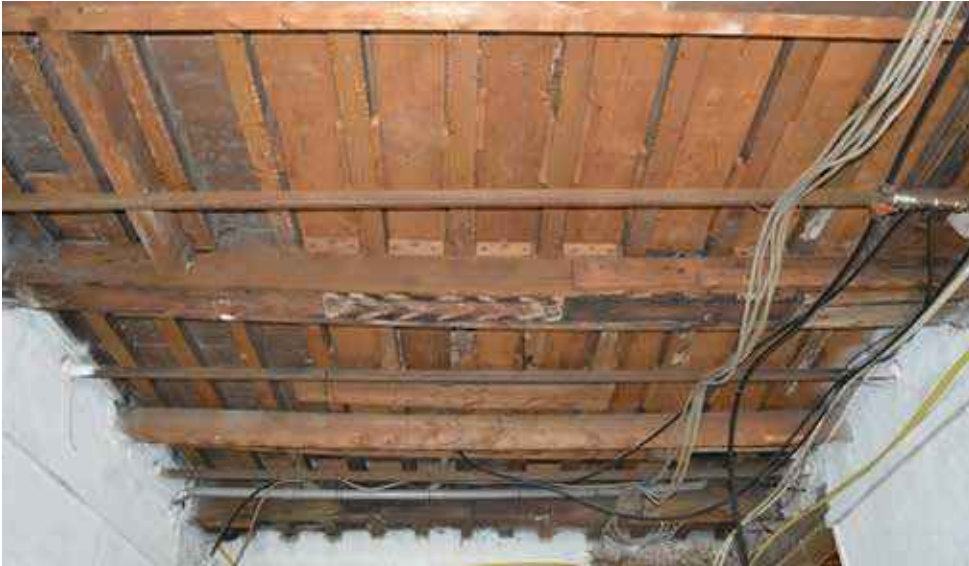
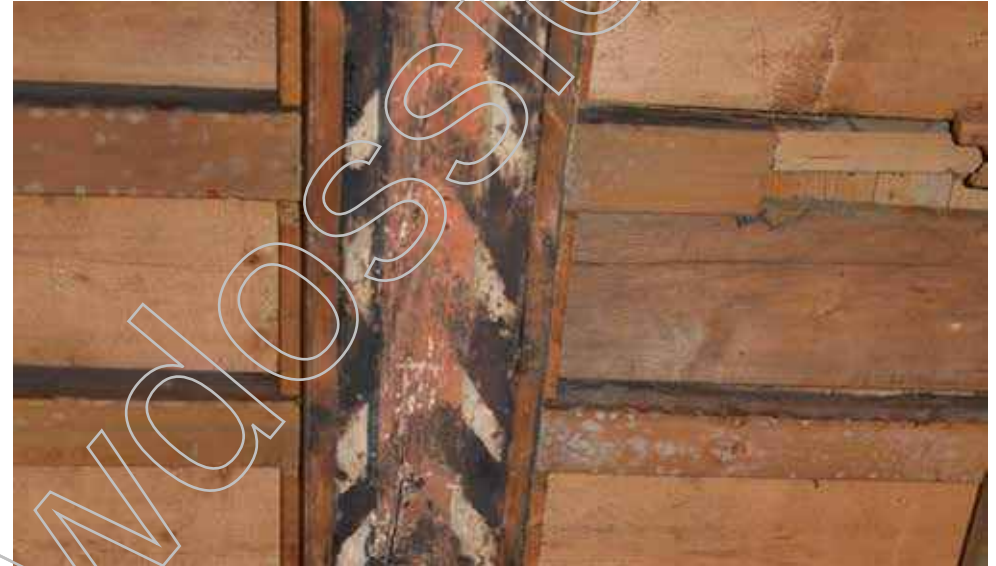
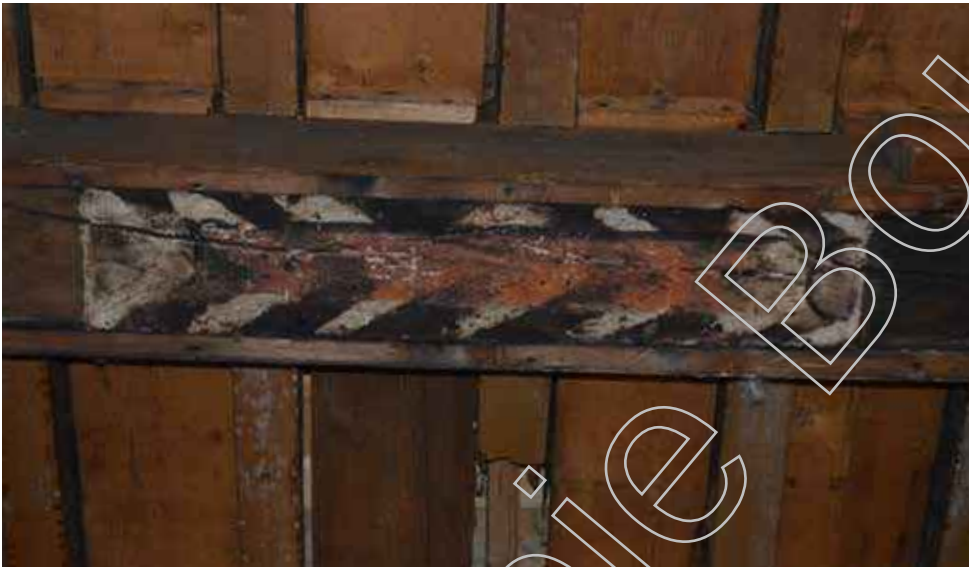
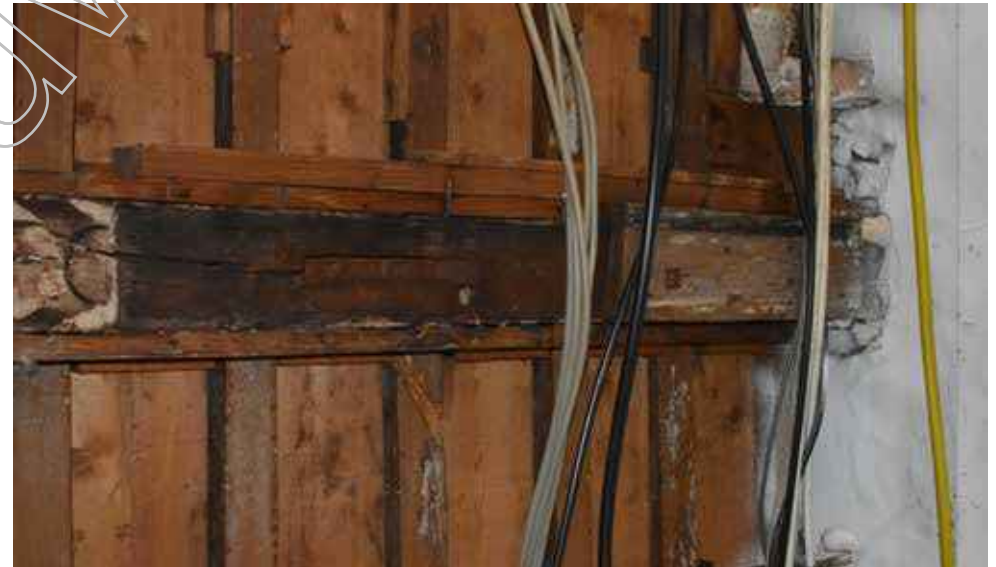
*afbeelding 132.* Voorhuis, begane grond. Zicht op vierde en vijfde moerbalk.

*afbeelding 133.* Voorhuis, begane grond. Detail vierde moerbalk met middeleeuwse beschildering met zwarte en witte kepers. Op de middeleeuwse schildering is vermoedelijk in de 17de eeuw een decoratie met panelen aangebracht.

*afbeelding 134.* Voorhuis, begane grond. Detail van de vorige afbeelding met de keperschildering.

*afbeelding 135.* Voorhuis, begane grond. Detail van de zuidzijde van de moerbalk; het onbeschilderde deel was met een sleutelstuk afgedekt; korbeelgat is uitgevuld.

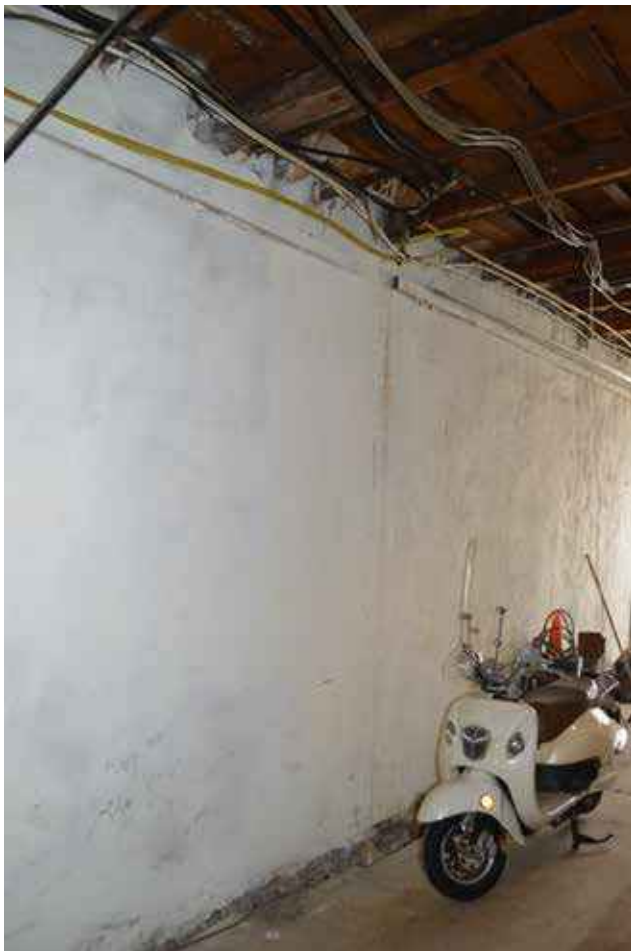
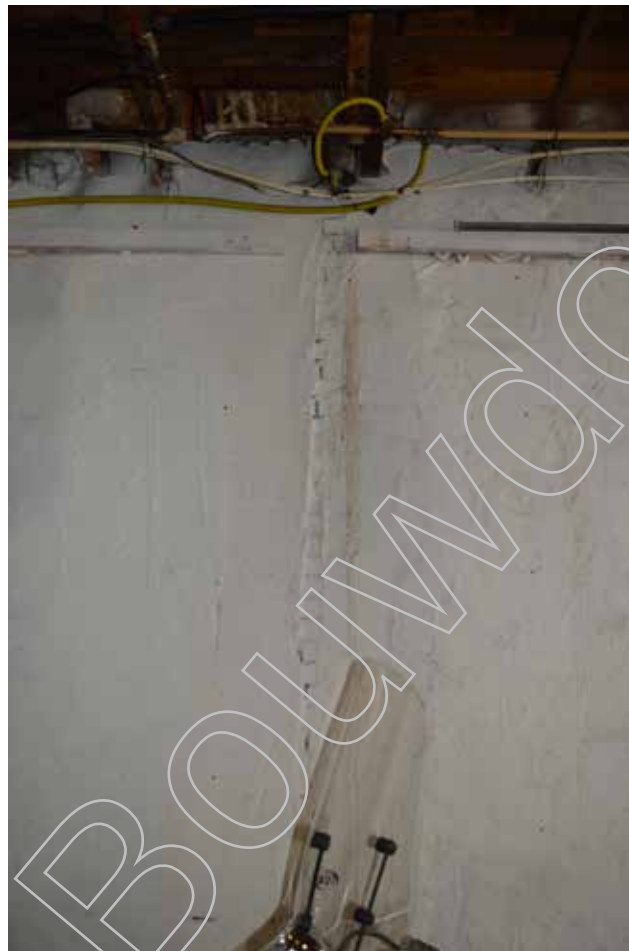
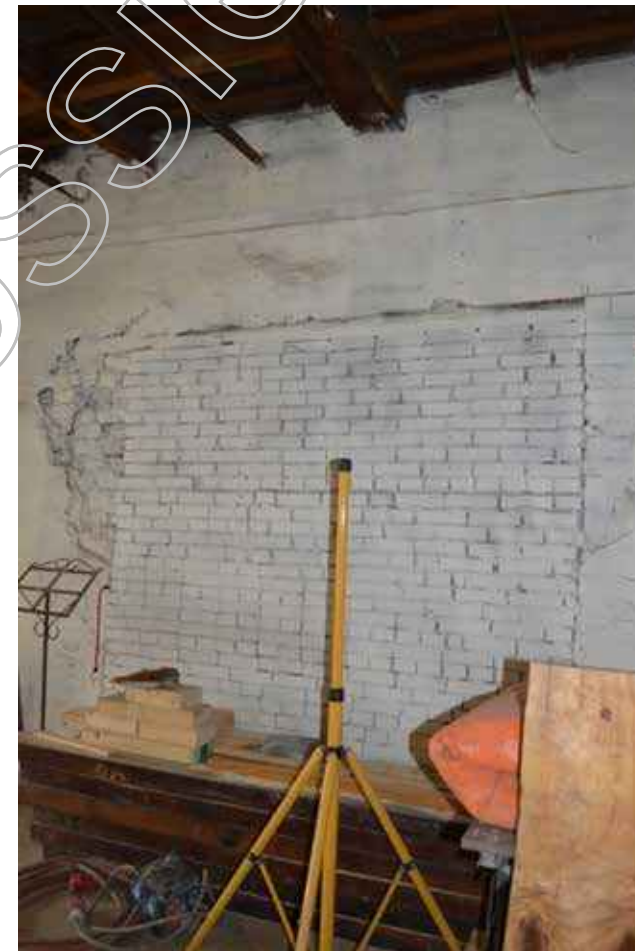
*afbeelding 136.* Voorhuis, begane grond. Zicht langs de zuidwand van de winkelruimte.

*afbeelding 137.* Voorhuis, begane grond. Detail met aftekening van een lichte scheidingswand op de zuidmuur (mogelijk XIXm)

*afbeelding 138.* Voorhuis, begane grond. Dichtzetting muurnis met halfsteens kalkzandsteenmetselwerk (XXB)

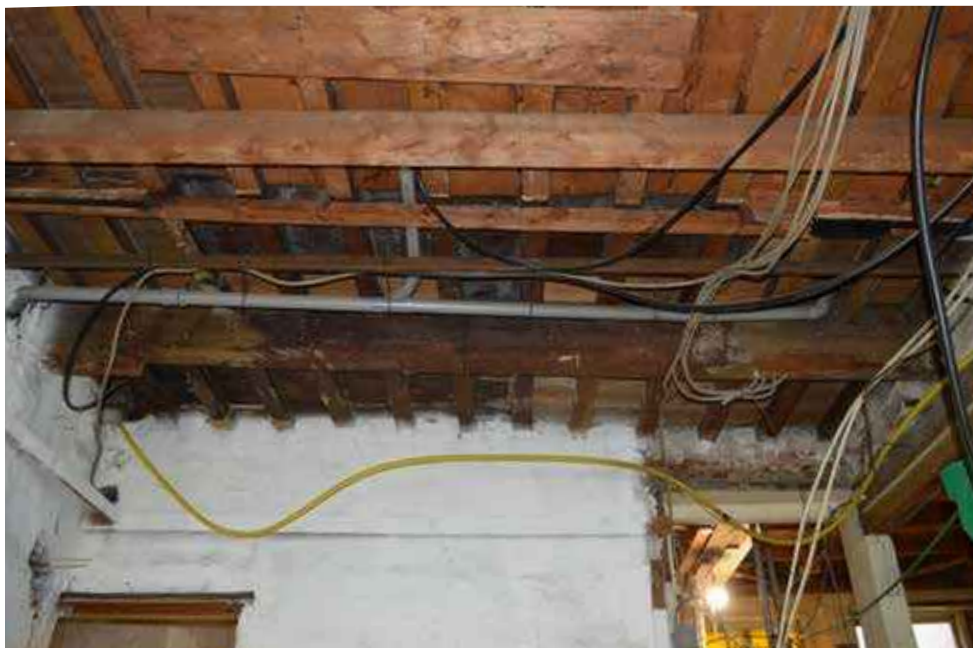
*afbeelding 139.* Voorhuis, begane grond. Zicht op de vijfde moerbalk.

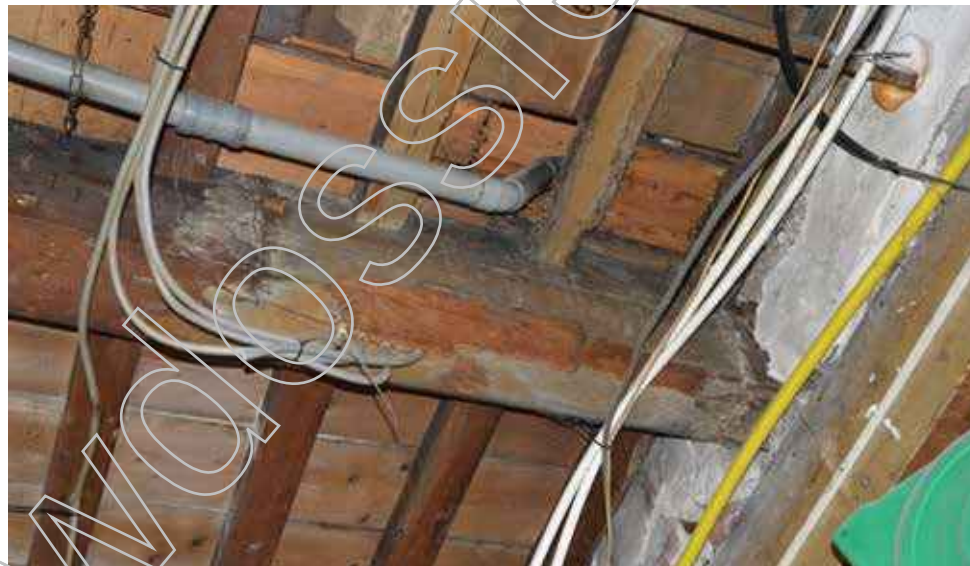
*afbeelding 140.* Voorhuis, begane grond. Detail van de vijfde moerbalk met aftekening van aftimmering voormalige spiltrap.

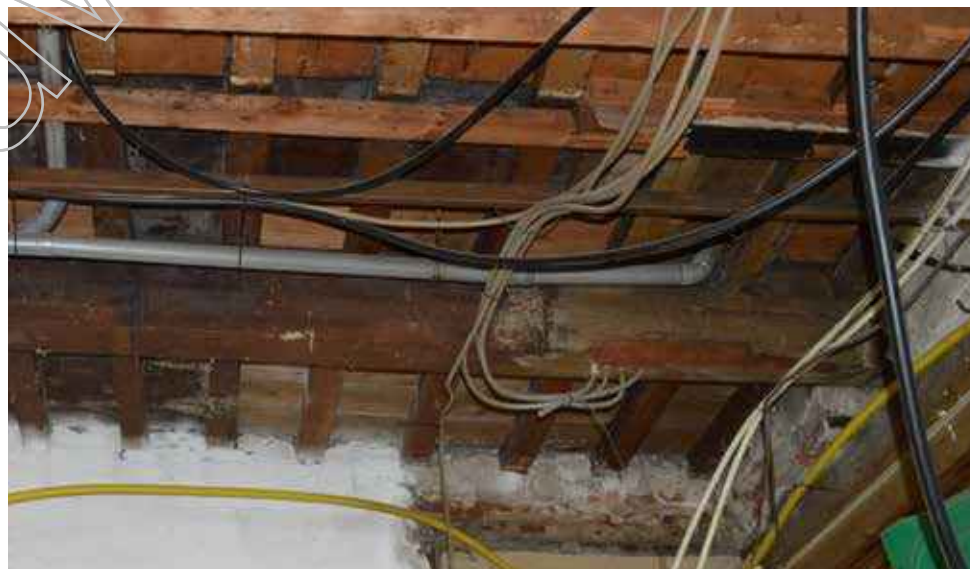
*afbeelding 141.* Voorhuis, begane grond. Zicht op het voormalige trapgat van de spiltrap (5 balkvakken kinderbinten met erboven ongeschilderde vloerdelen).
