**OUDEGRACHT 168 te UTRECHT**  
**BOUWHISTORISCHE VERKENNING**

*Utrecht, maart 2024*

WEVERS & VAN LUIPEN

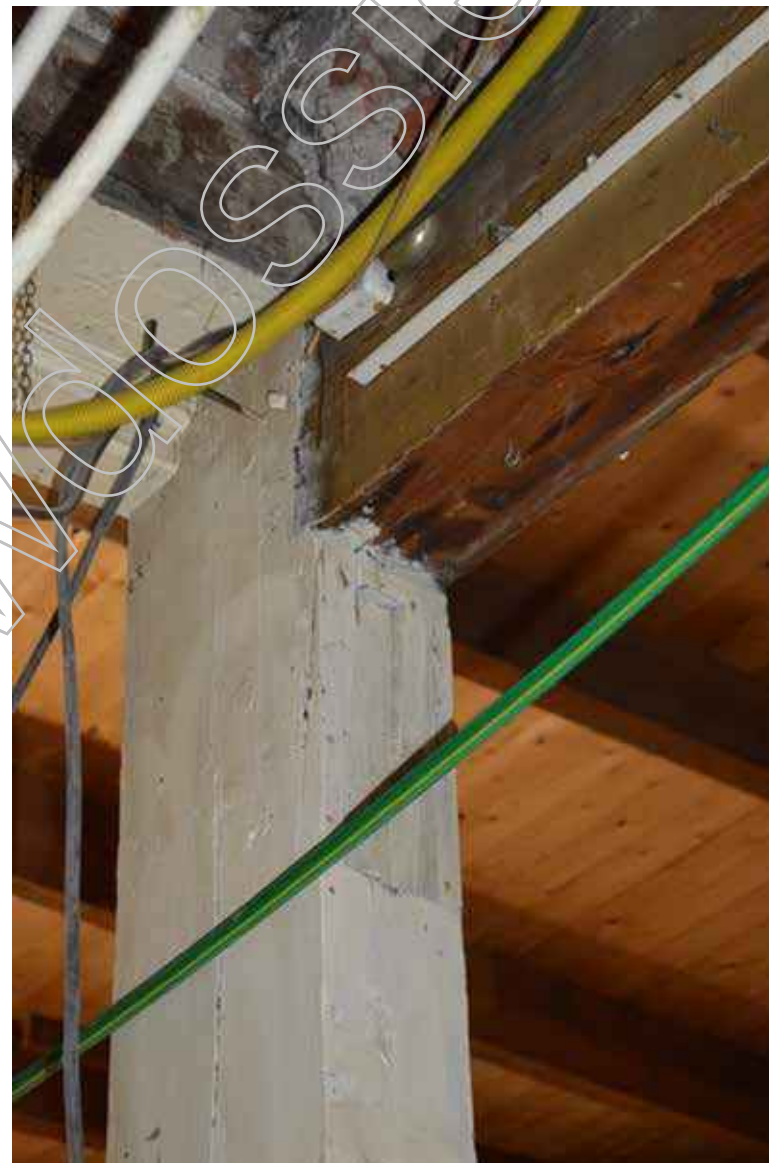
afbeelding 143. Voorhuis, begane grond. Detail van de vorige afbeelding met hergebruikte dekbalk met oude pen- en gatverbinding als kolom toegepast.

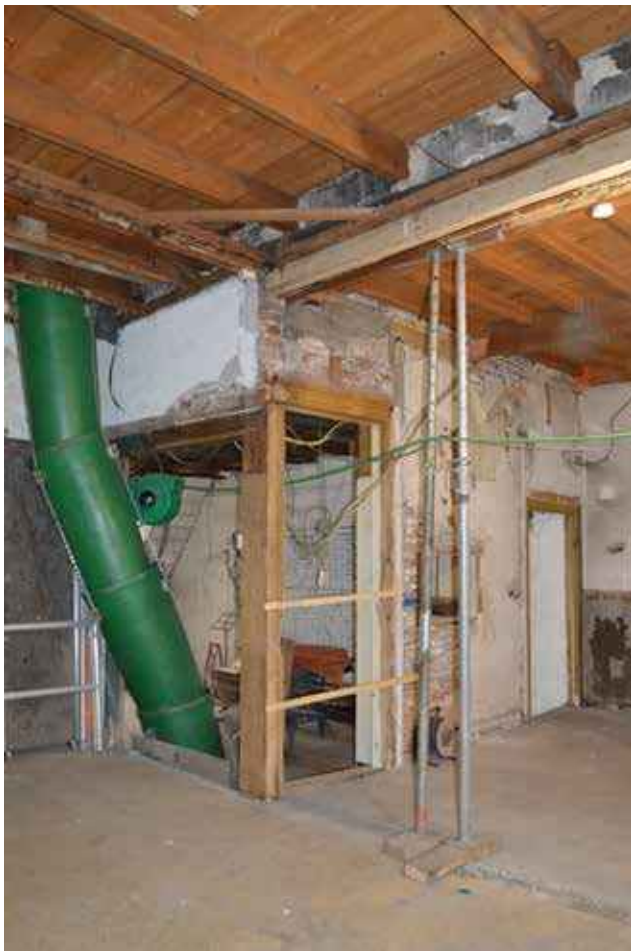
*afbeelding 144.* Achterhuis, begane grond. Zicht naar het voorhuis vanuit de zuidelijke kamer.

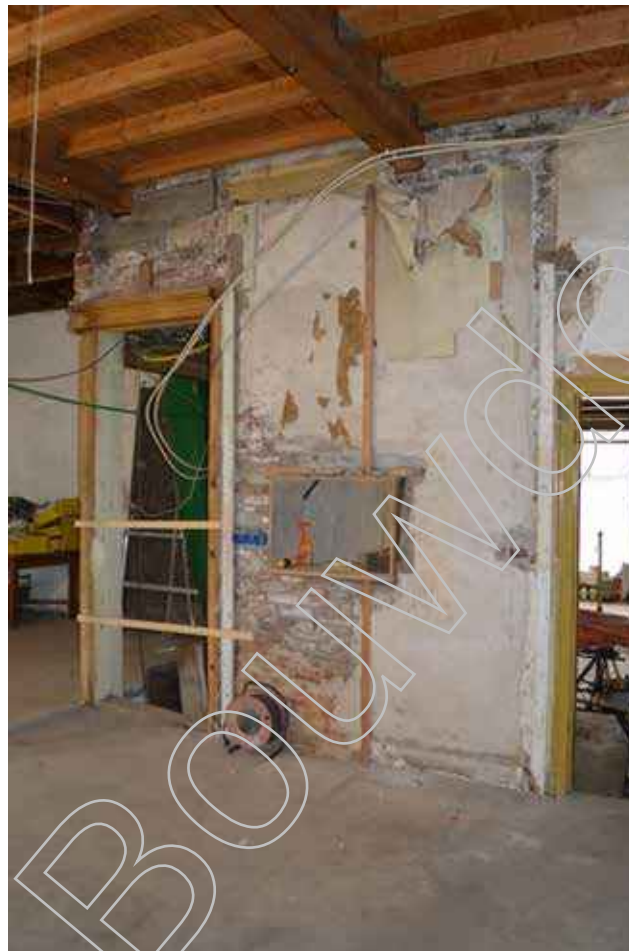
*afbeelding 145.* Achterhuis, begane grond. Tussenmuur tussen voor- en achterhuis

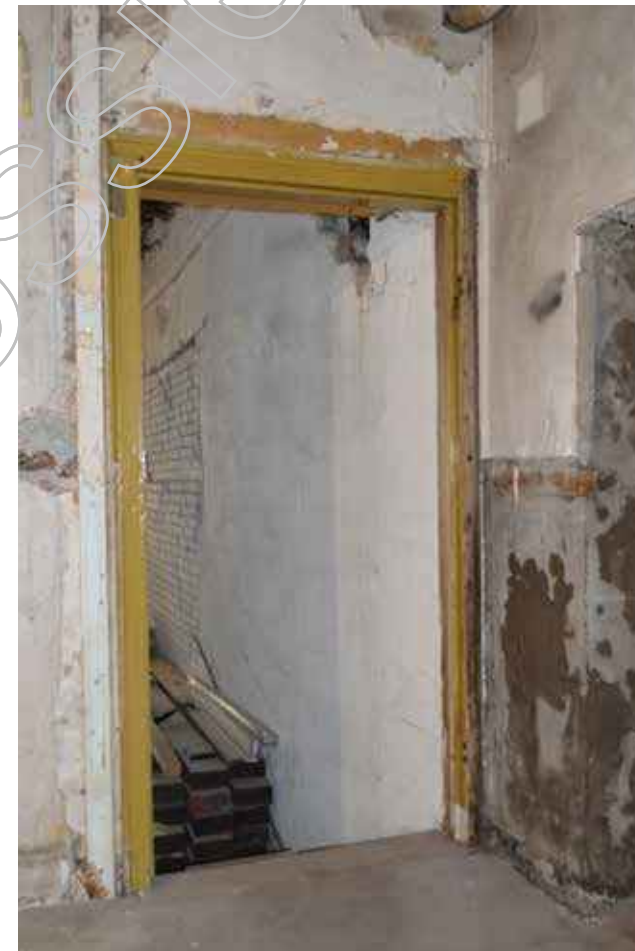
*afbeelding 146.* Achterhuis, begane grond. Detail doorgang noordelijke kamer naar winkelruimte voorhuis (XIXd).

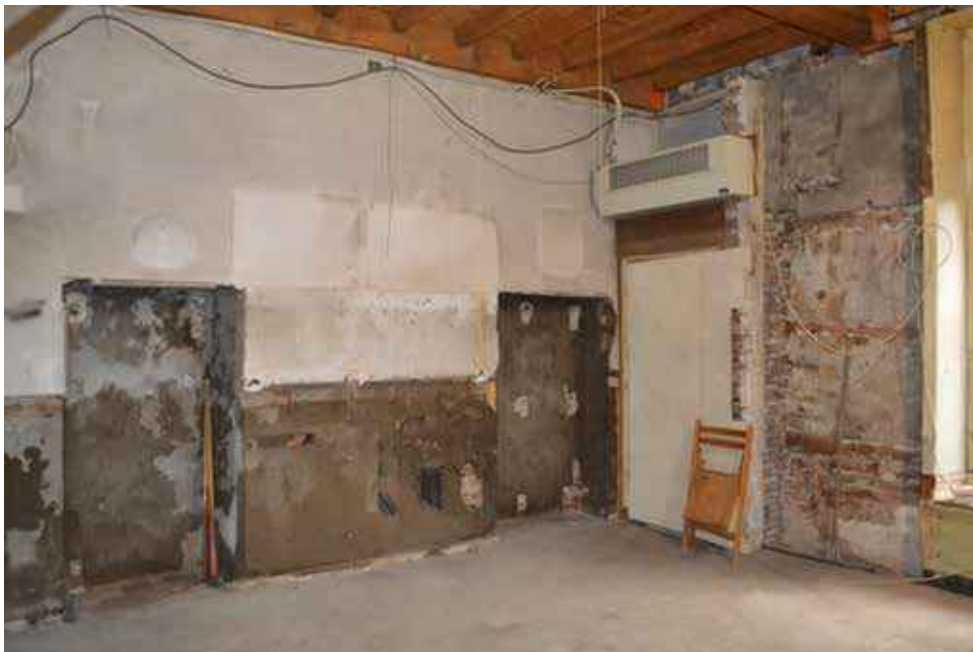
*afbeelding 147.* Achterhuis, begane grond. Noordwand met nissen in de bouwmuur van het achterhuis van Wed 1.

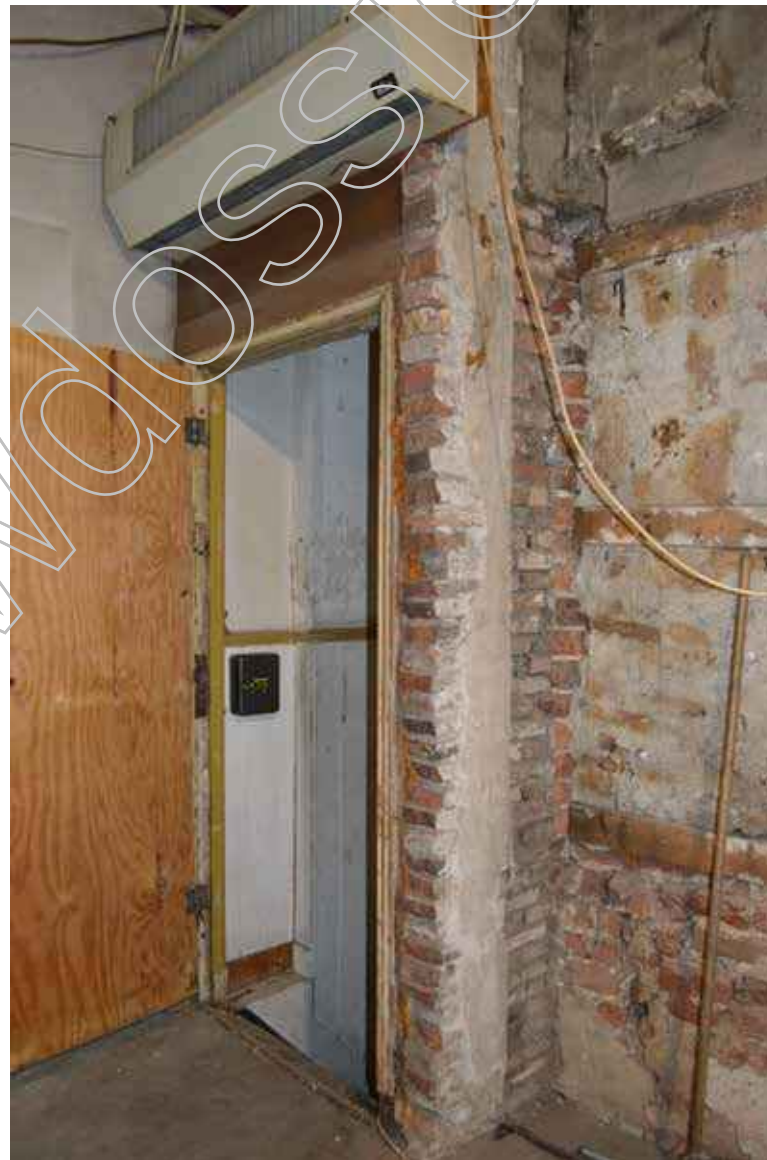
*afbeelding 148.* Achterhuis, begane grond. Detail doorgang naar de aanbouw. Doorgang is dmv portaal in de kamer uitgebouwd; metselwerk recent met portlandcement (XXB).

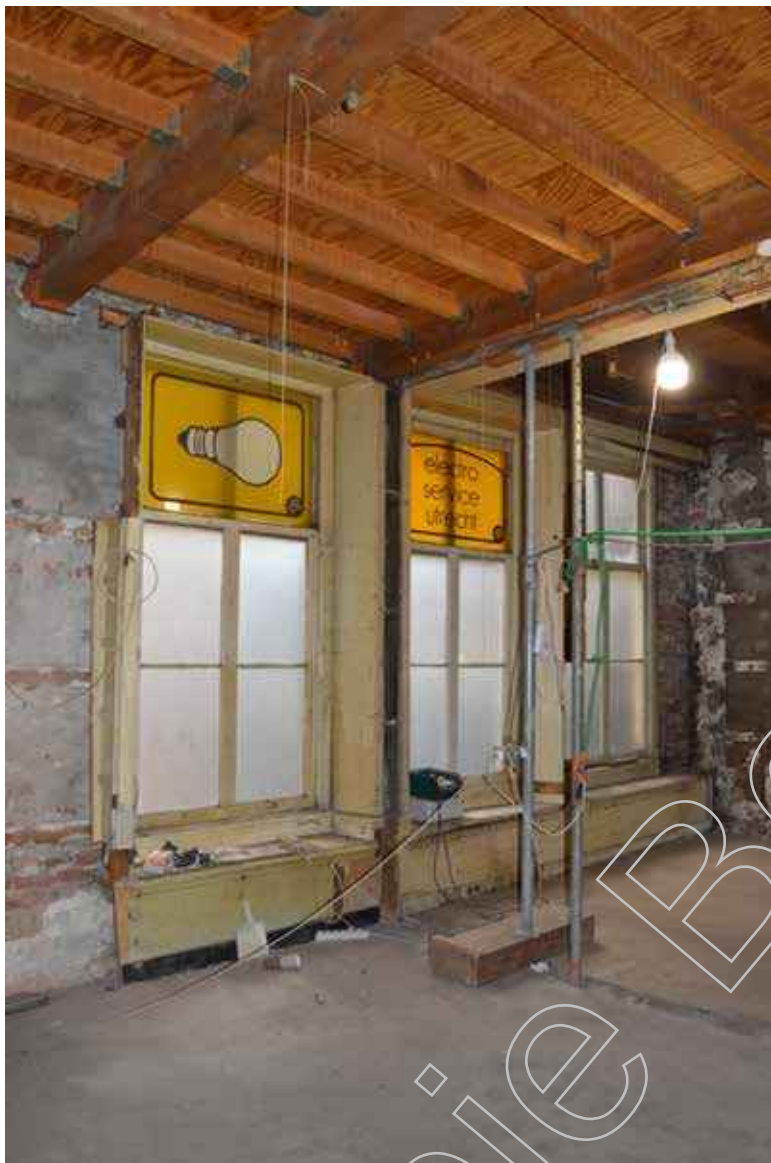
afbeelding 149. Achterhuis, begane grond. Zicht op de 6-ruits schuiframen met lambrisering (XIXm).

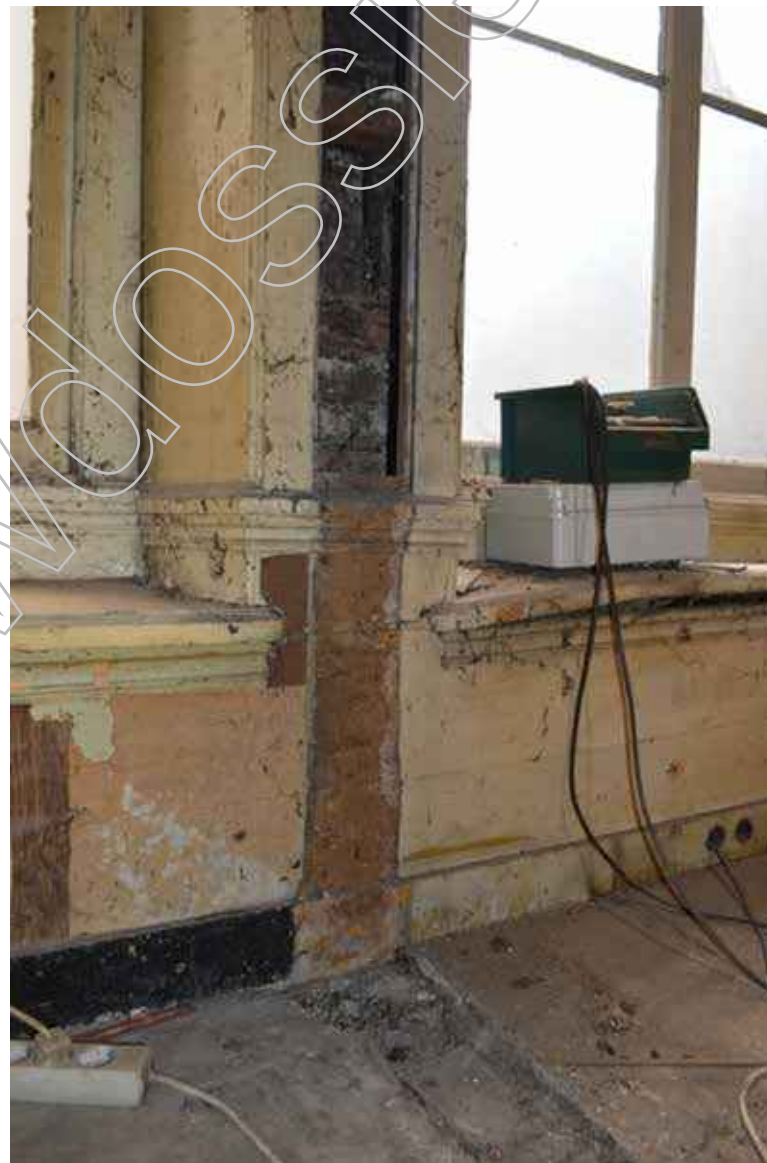
afbeelding 150. Achterhuis, begane grond. Detail vorige afbeelding met aftekening scheidingswand. De wand was gelijktijdig met de lambrisering aangebracht (XIXm)

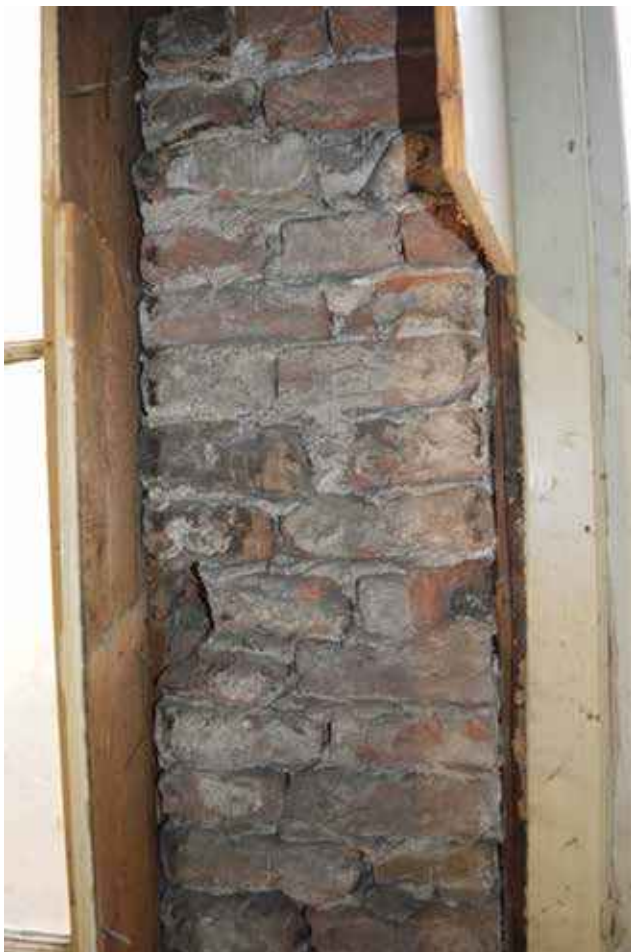
*afbeelding 151.* Achterhuis, begane grond. Detail metselwerk muurdam achtergevel. Herbruikte bakstenen in XIXm geplaatst.

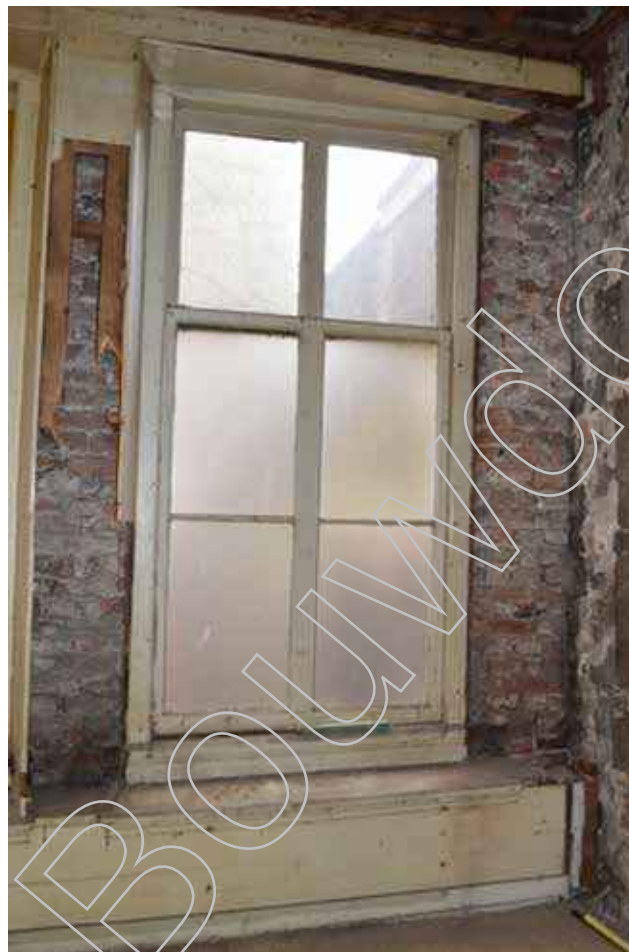
*afbeelding 152.* Achterhuis, begane grond. Zicht op 6-ruits schuifraam (XIXm)

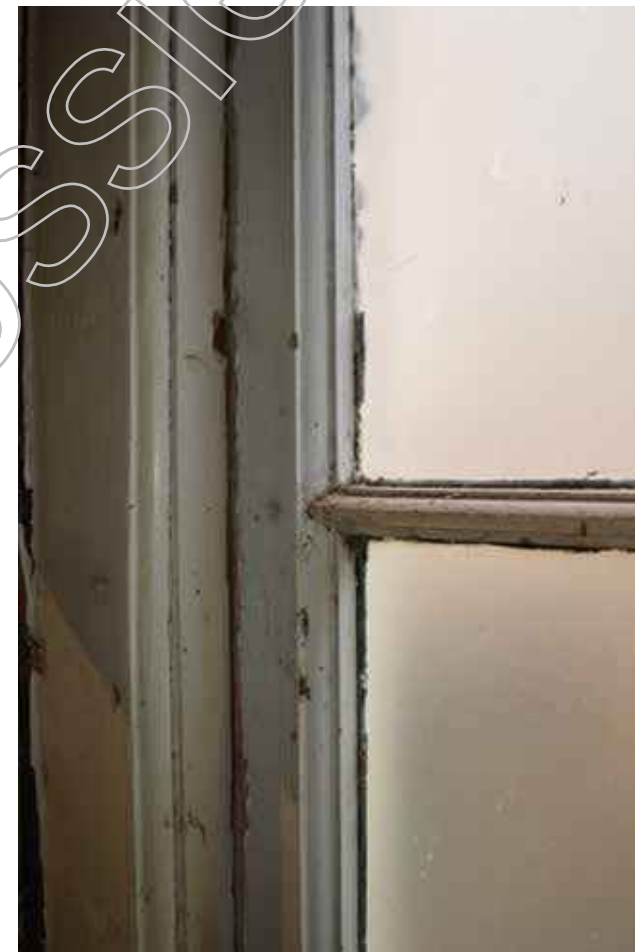
*afbeelding 153.* Achterhuis, begane grond. Detail vorige afbeelding met slanke houten roede (XIXm)

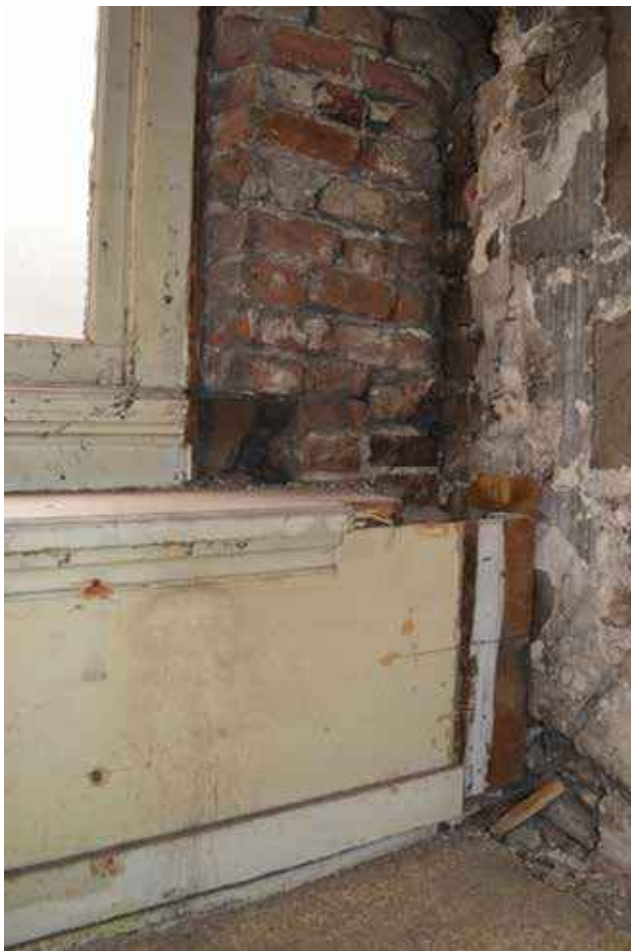
*afbeelding 154.* Achterhuis, begane grond. Detail aansluiting lambris op betengelde zuidwand (XIXm)

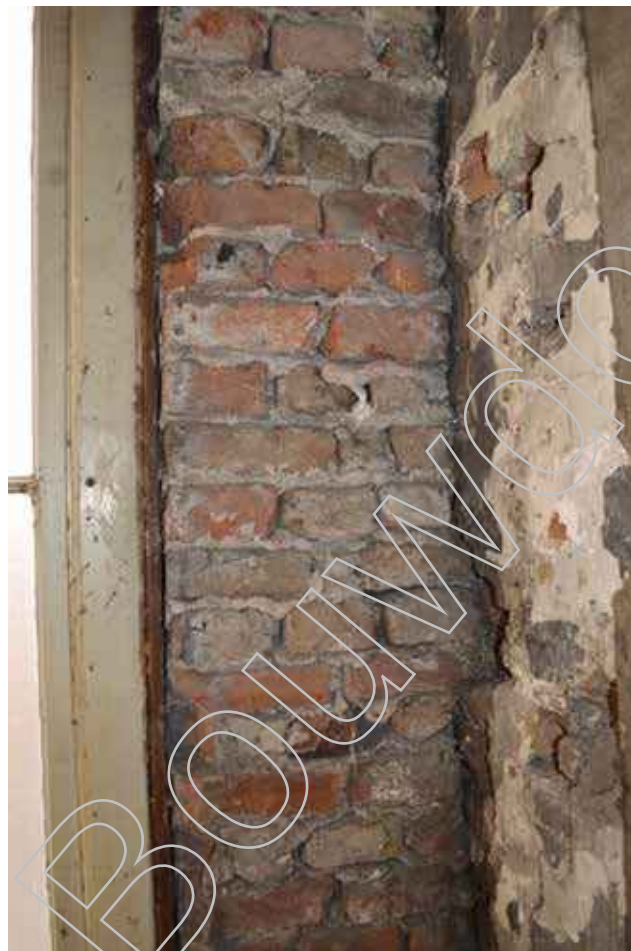
*afbeelding 155.* Achterhuis, begane grond. Detail vorige afbeelding met aansluiting metselwerk achtergevel (XIXm) op middeleeuwse bouwmuur rechts.

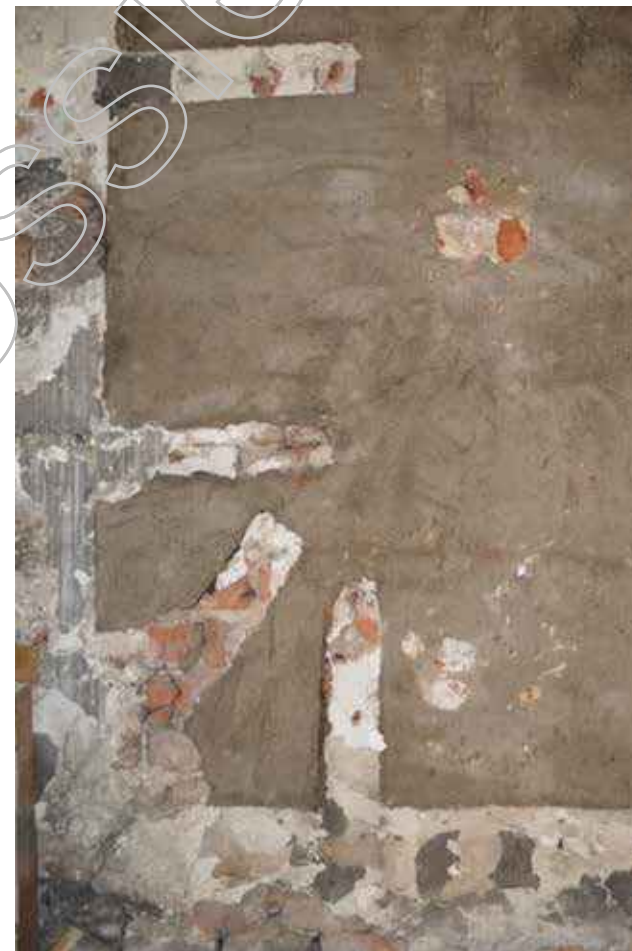
*afbeelding 156.* Achterhuis, begane grond. Detail aftekening betengelings latwerk met klossen tbv behang op linnen tegen de zuidwand.

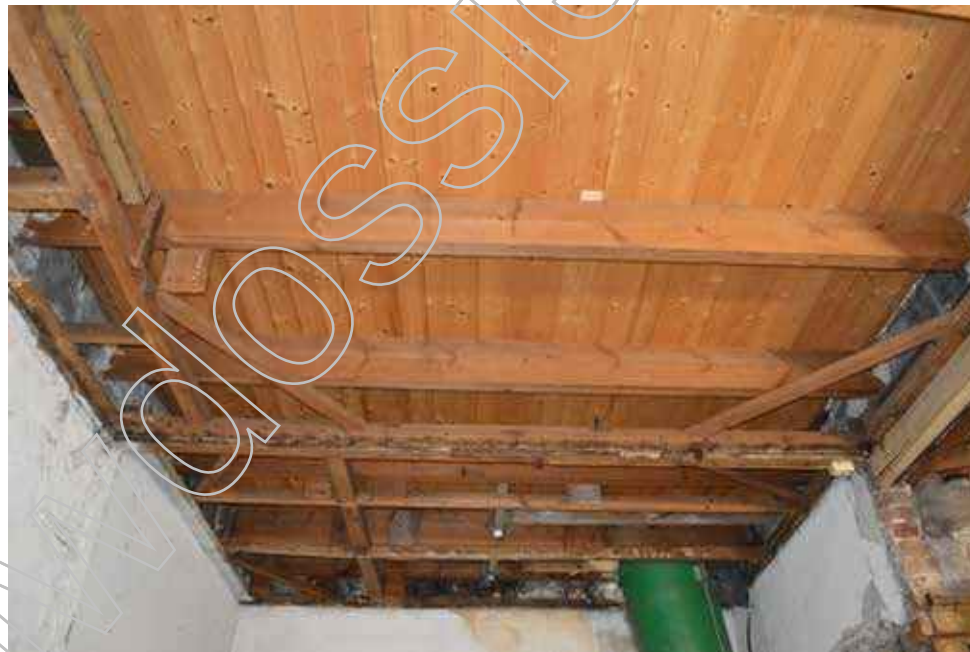
*afbeelding 158.* Achterhuis, begane grond. Zicht op de in vurenhout vervangen 20ste eeuwse balklagen (XXB).

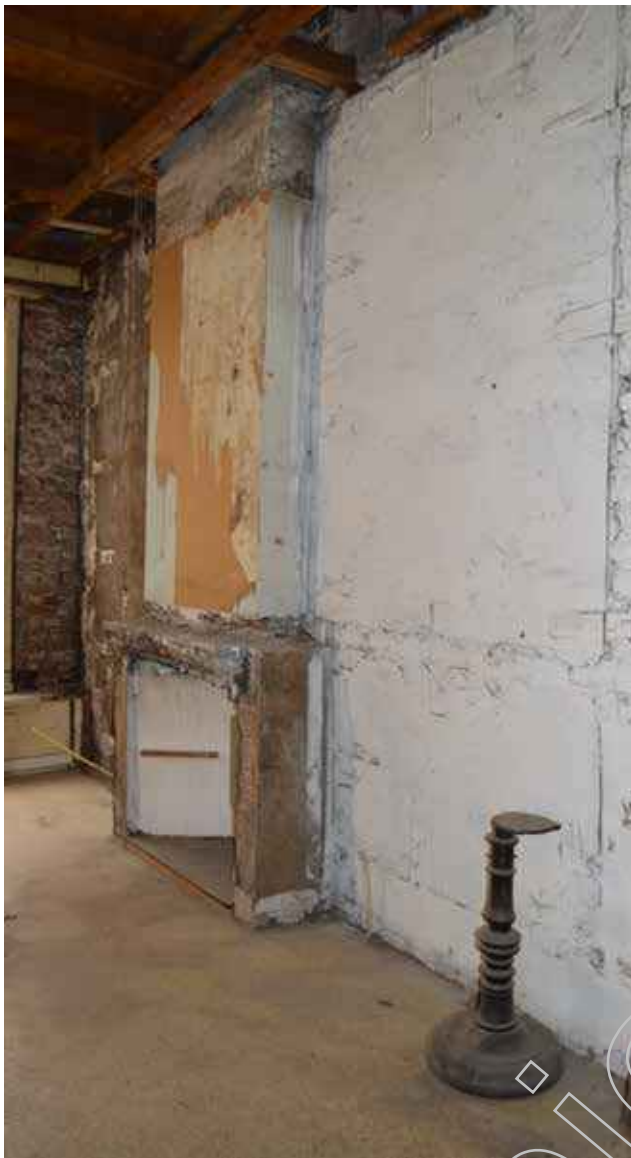
*afbeelding 159.* Achterhuis, begane grond. Zicht op de schoorsteenpartij (XIXm)

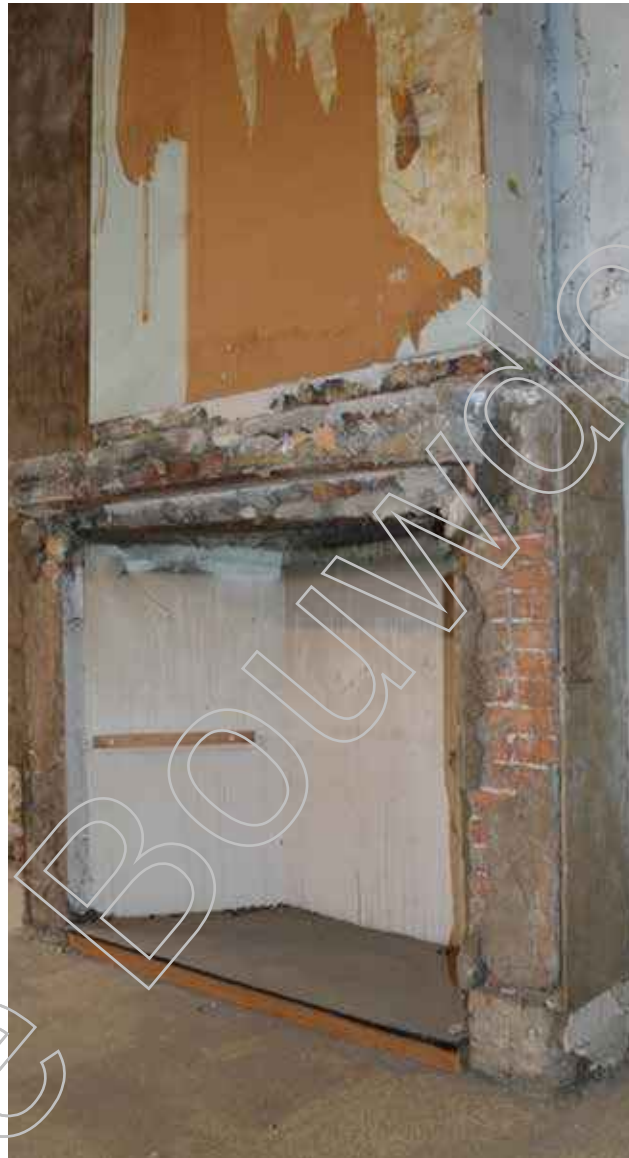
*afbeelding 160.* Achterhuis, begane grond. Detail van de vorige afbeelding met de gemetselde stookplaats waartegen een 19de eeuwse schoorsteenmantel geplaatst zal zijn geweest.

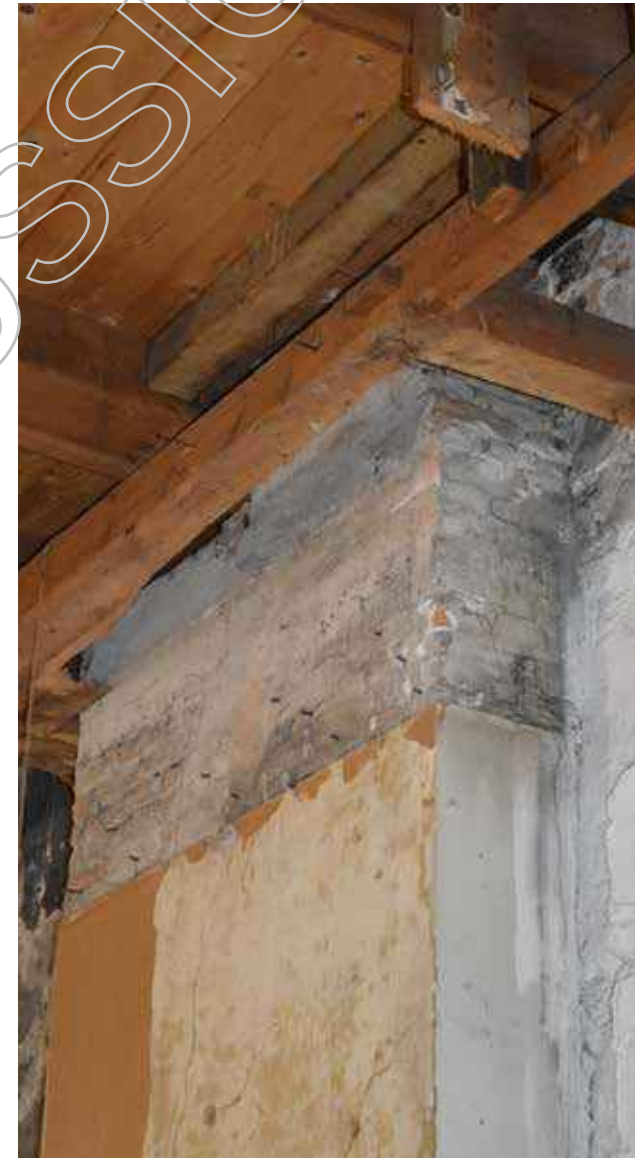
*afbeelding 161.* Achterhuis, begane grond. Detail van de plaats van de voormalige kroonlijst van de schoorsteenboezem.

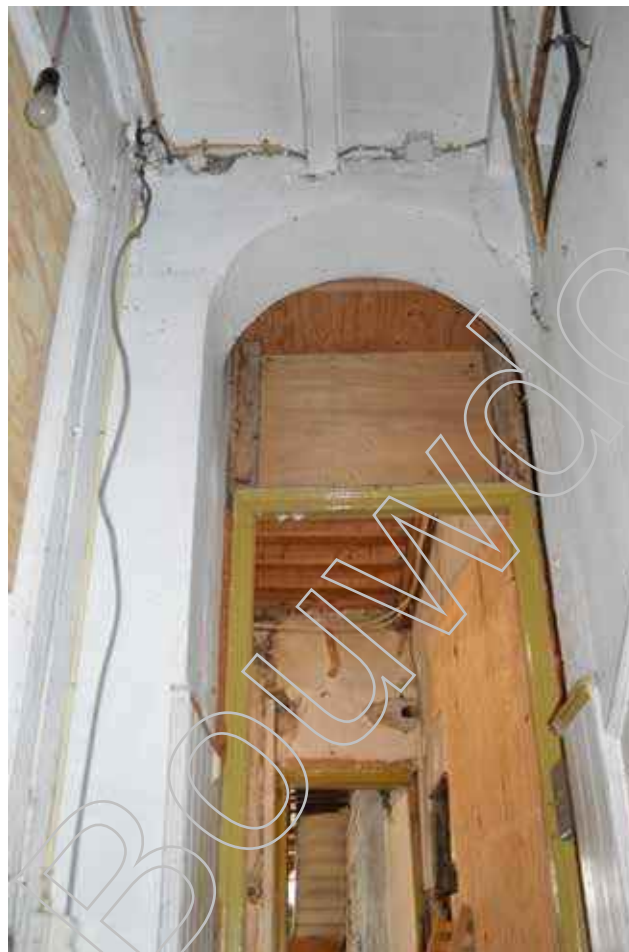
afbeelding 163. Aanbouw, begane grond. Doorgang bouwmuur achterhuis met getoogde doorgang. Balklaag moer- en kinderbinten XVIIb

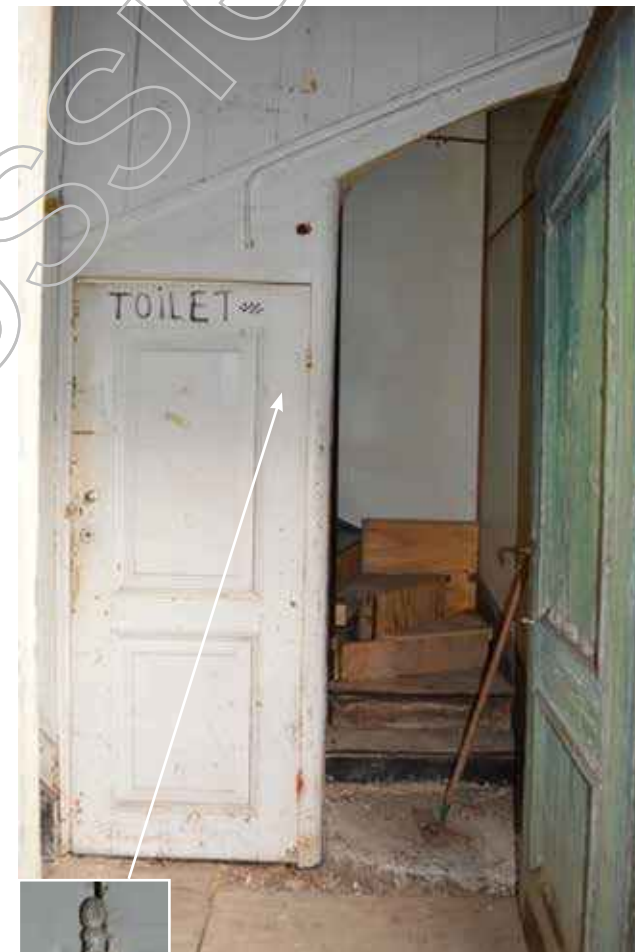
afbeelding 164. Aanbouw, begane grond. Trapportaal met begin spiltrap (XVIIb) en afgetimmerd toielt met paneeldeur en knieren (XIXm)

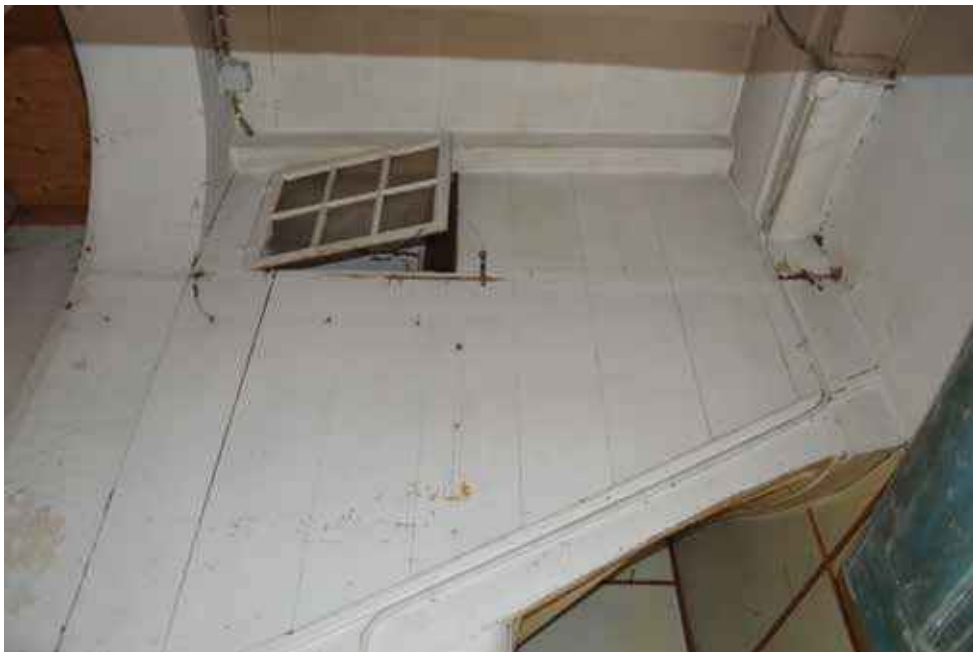
*afbeelding 165.* Aanbouw, begane grond. Trapportaal met aftimmering spiltrap en 6-ruits binnenraam (XIXm)

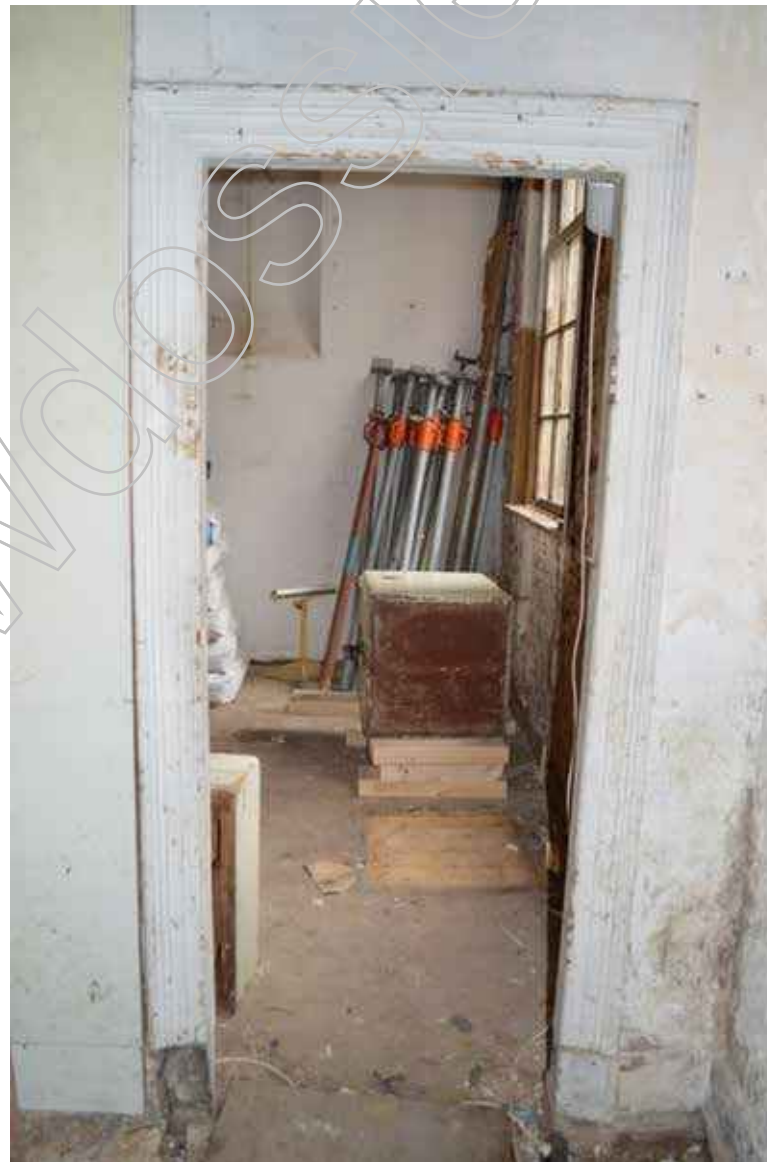
*afbeelding 166.* Aanbouw, begane grond. Deurkozijn achterkamer vanuit trapportaal. Fijne, vlakke detaillering deurlijsten (XVIIIId-XIXa)

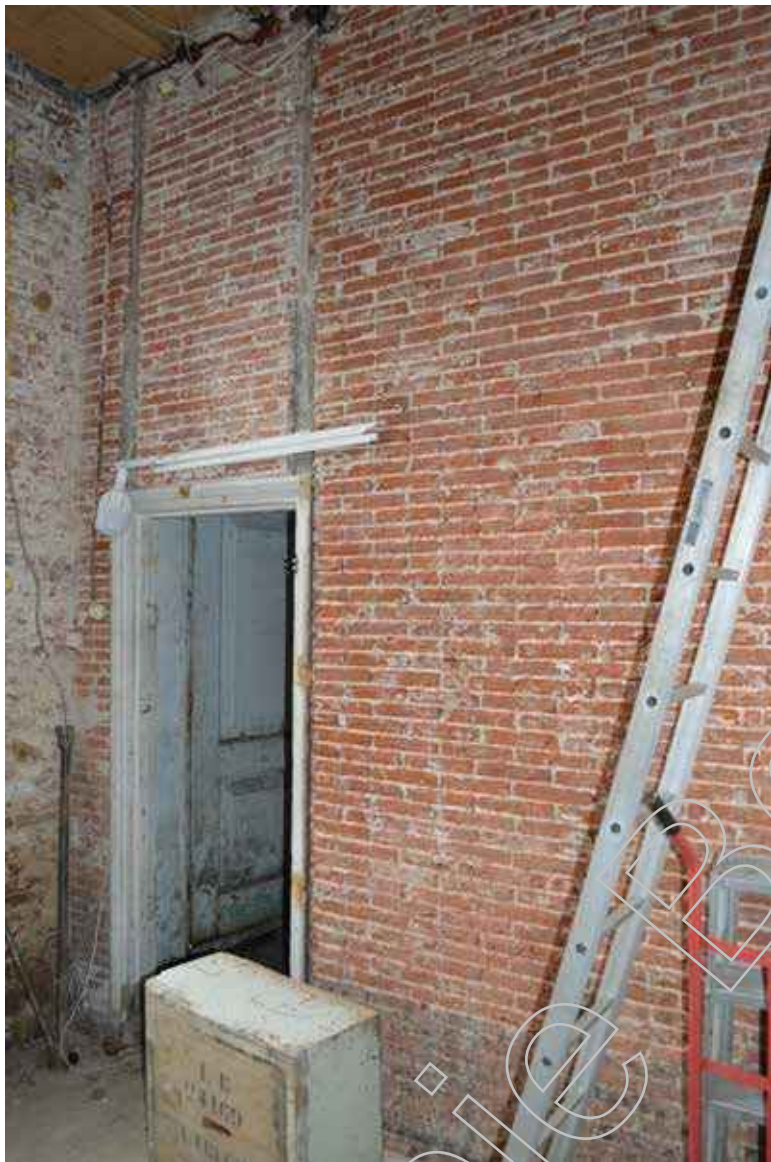
afbeelding 167. Aanbouw, begane grond. Tussenmuur trapportaal en kamer, halfsteens muurwerk (XIXm)

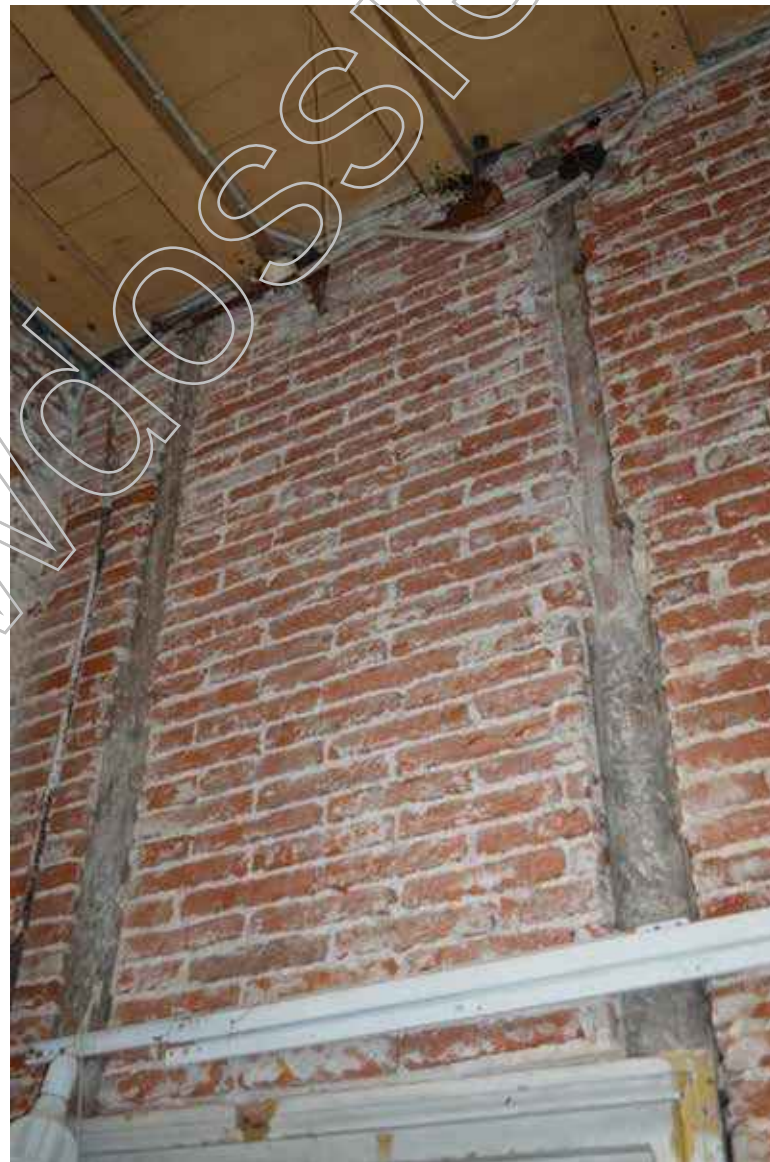
afbeelding 168. Aanbouw, begane grond. Detail vorige afbeelding met oudere houten stijl- en regelwerkwand, vermoedelijk in XIXm opgevuld met metselwerk.

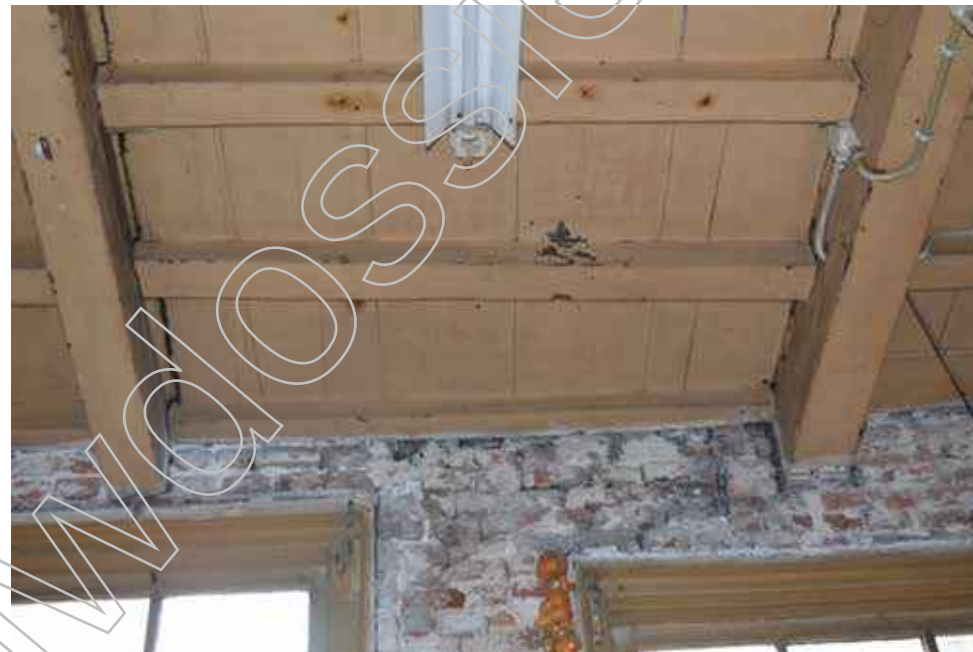
afbeelding 170. Aanbouw, begane grond. Detail bovendorpels schuiframen en oplegging 17de eeuwse moerbalken. Schuiframen vermoedelijk XVIIIe in gevel ingebracht, waarbij balkconsoles verwijderd zijn.

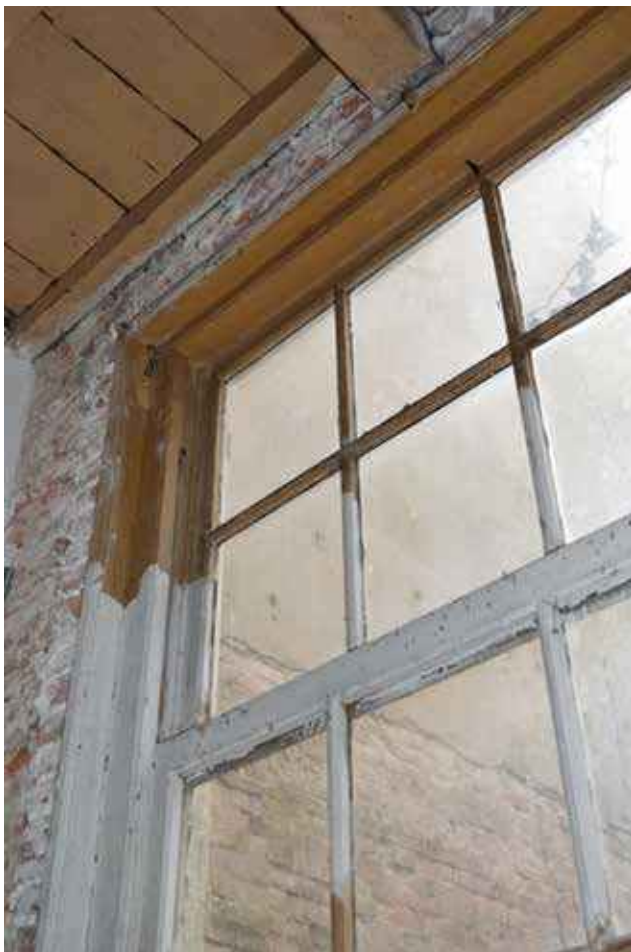
*afbeelding 171.* Aanbouw, begane grond. Detail schuifraam met 15-ruits roedenverdelig (XVIIIId)

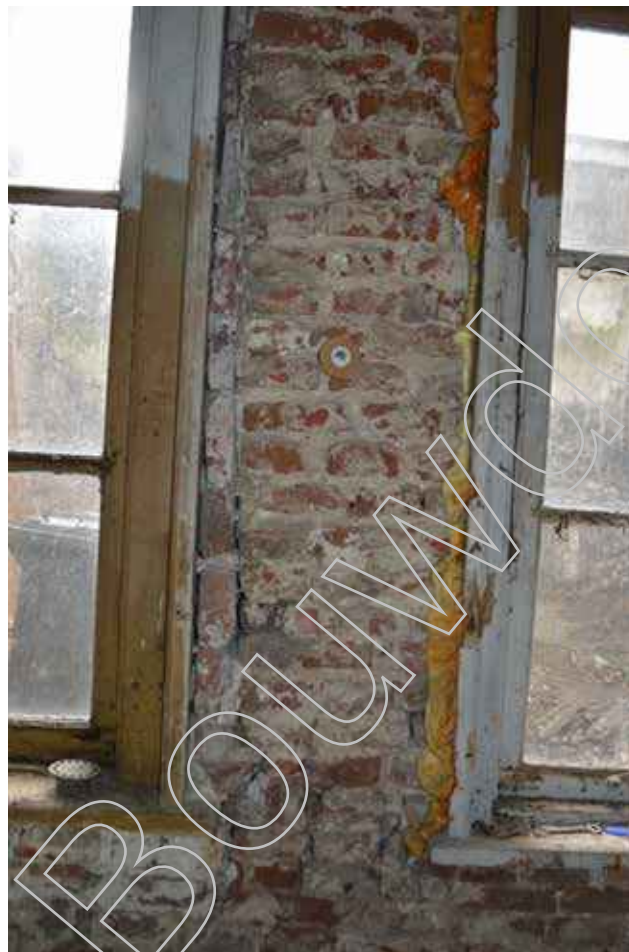
*afbeelding 172.* Aanbouw, begane grond. Detail uitvulling dagkanten metselwerk met bakstenen en plavuizen.

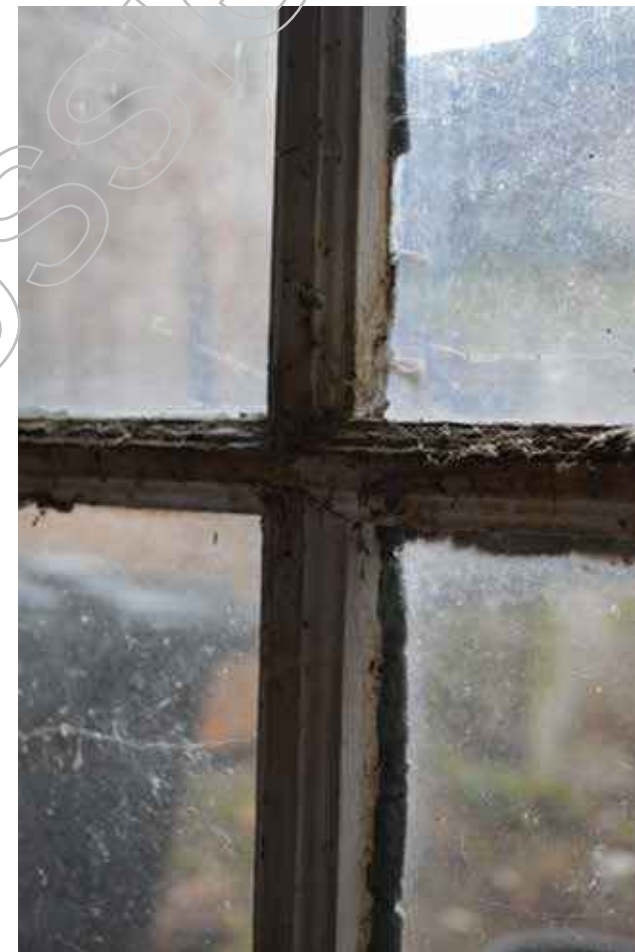
*afbeelding 173.* Aanbouw, begane grond. Detail raamroeden (XVIIIId).

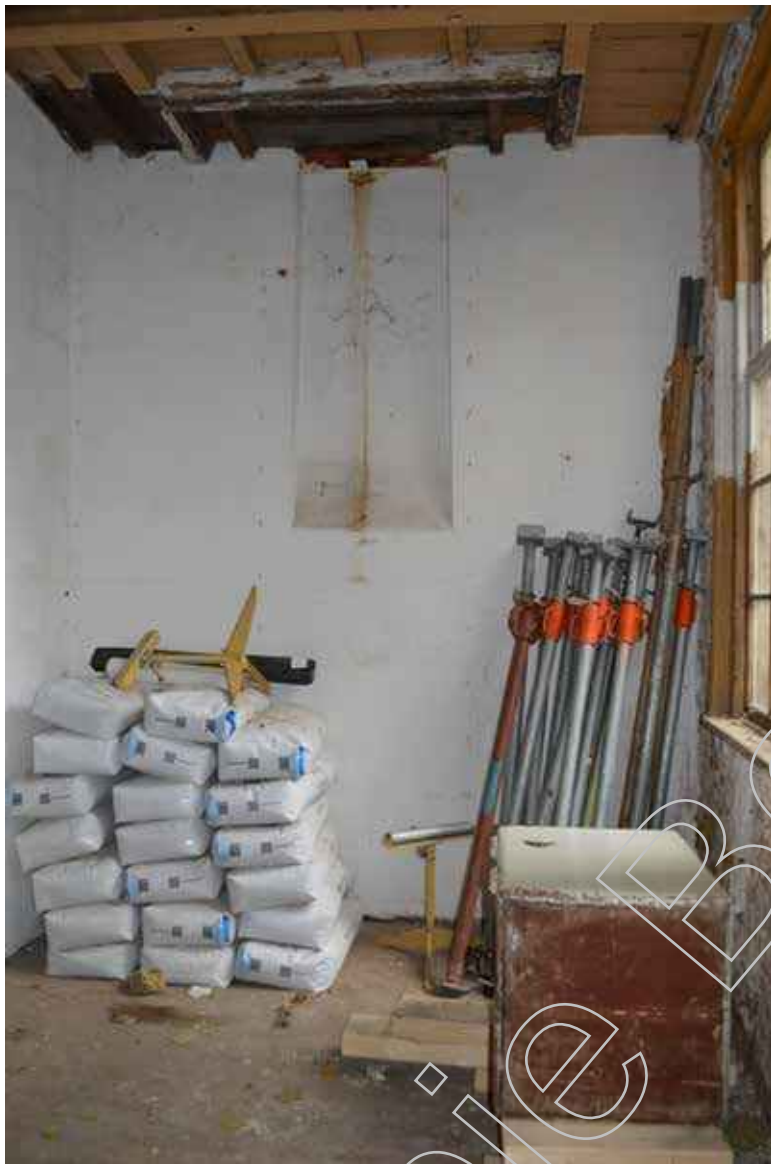
afbeelding 174. Aanbouw, begane grond. Zicht op de oostwand van de kamer met uitgespaard rookkanaal in achtergevel (XVIIb).

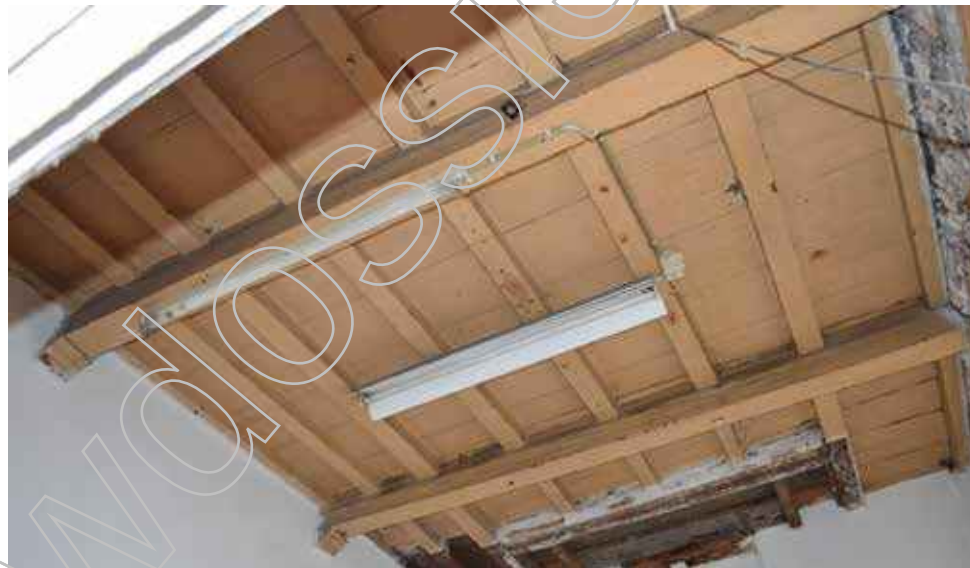
afbeelding 175. Aanbouw, begane grond. Zicht op de moer- en kinderbintenbalklaag (XVIIb)

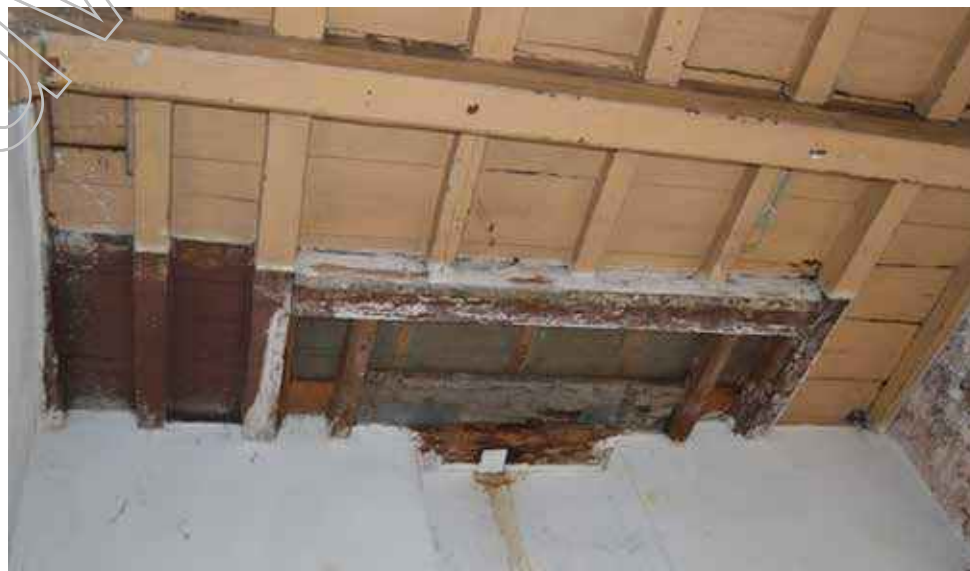
afbeelding 176. Aanbouw, begane grond. Detail van de 17de eeuwse raveling van de oorspronkelijke schoorsteen; later kanaal en schouw verkleind in XIXm
