**OUDEGRACHT 168 te UTRECHT**  
**BOUWHISTORISCHE VERKENNING**

*Utrecht, maart 2024*

WEVERS & VAN LUIPEN

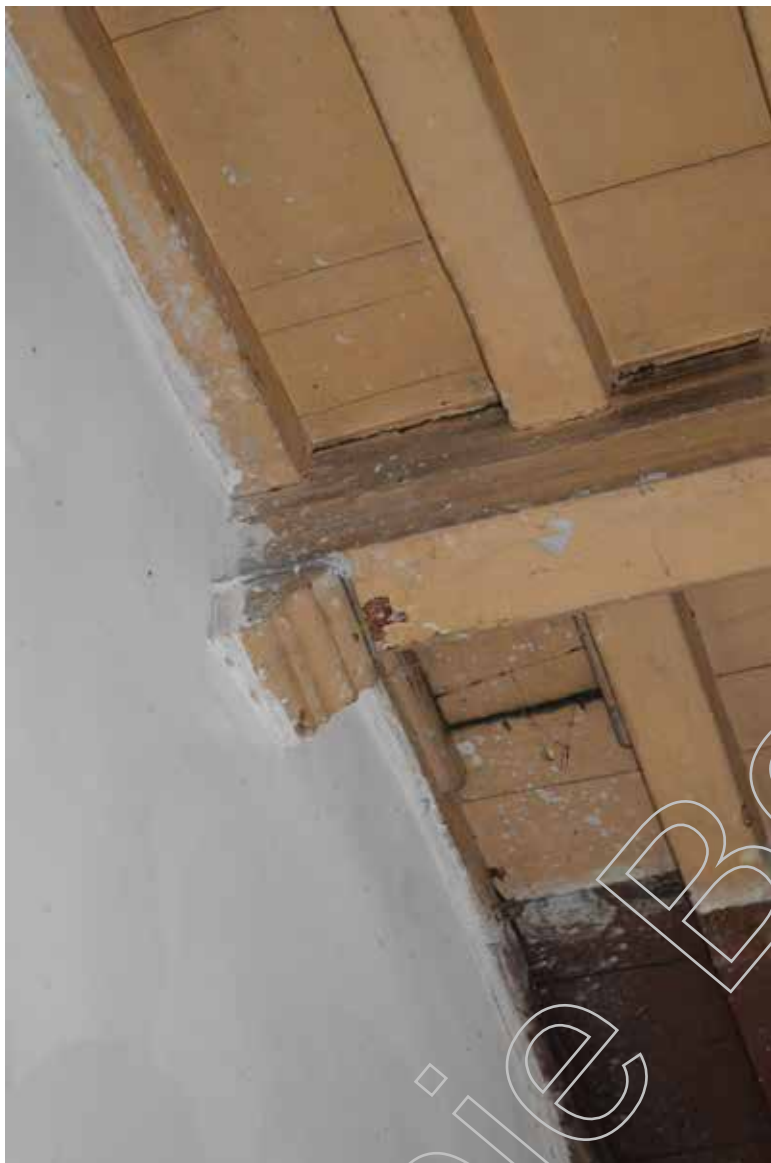
afbeelding 177. Aanbouw, begane grond. Detail van de moerbalk met balkconsole XVIIIb

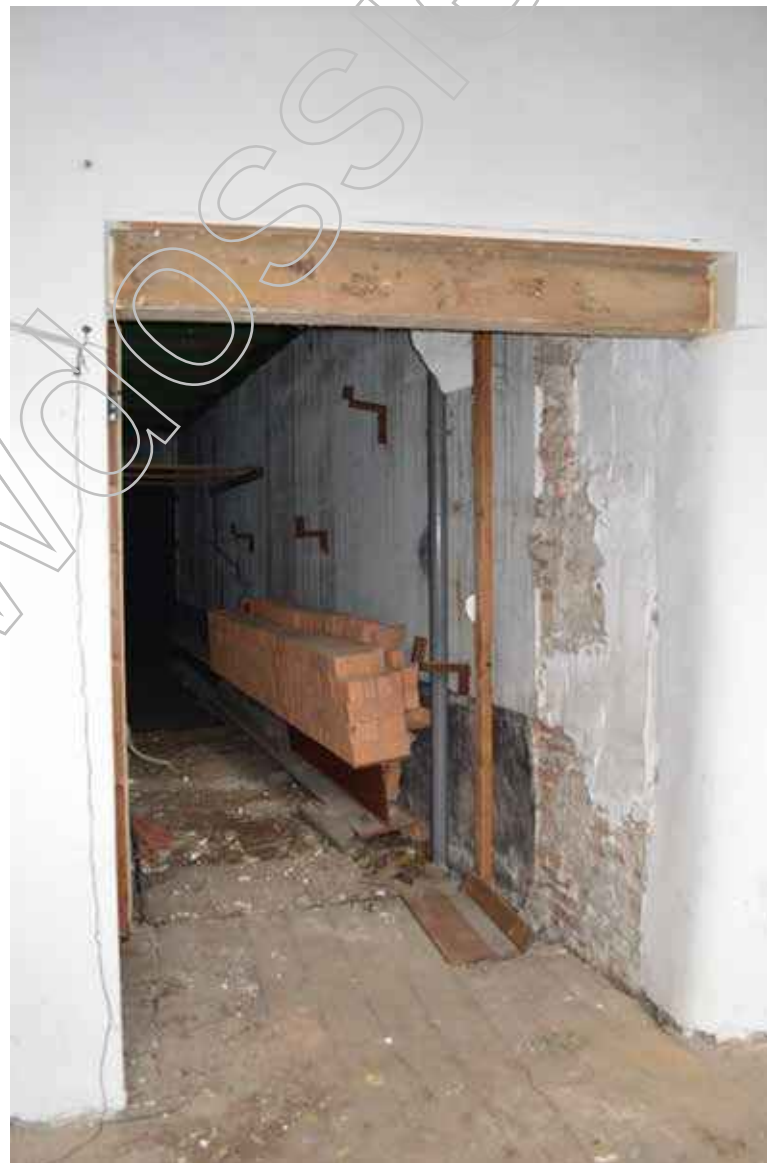
afbeelding 178. Aanbouw, begane grond. Zicht vanuit de kamer naar het noorden in de gang naar het Wed. Stalen H-ligger 20ste eeuw.

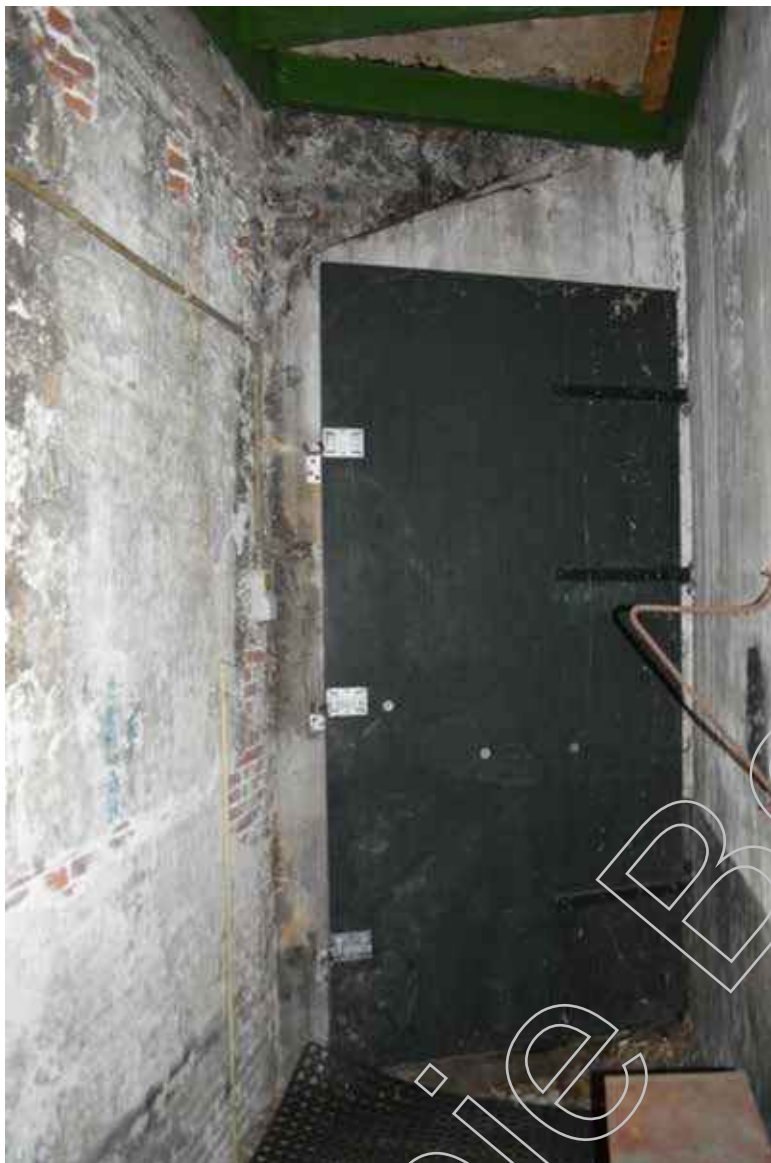
*afbeelding 179.* Aanbouw, begane grond. Deur naar het poortje aan het Wed. Deur is recent (XXd). Onder platdak sporen van de dakmoet van het lessenaarsdak en links de bijbehorende balkgaten (XIXd).

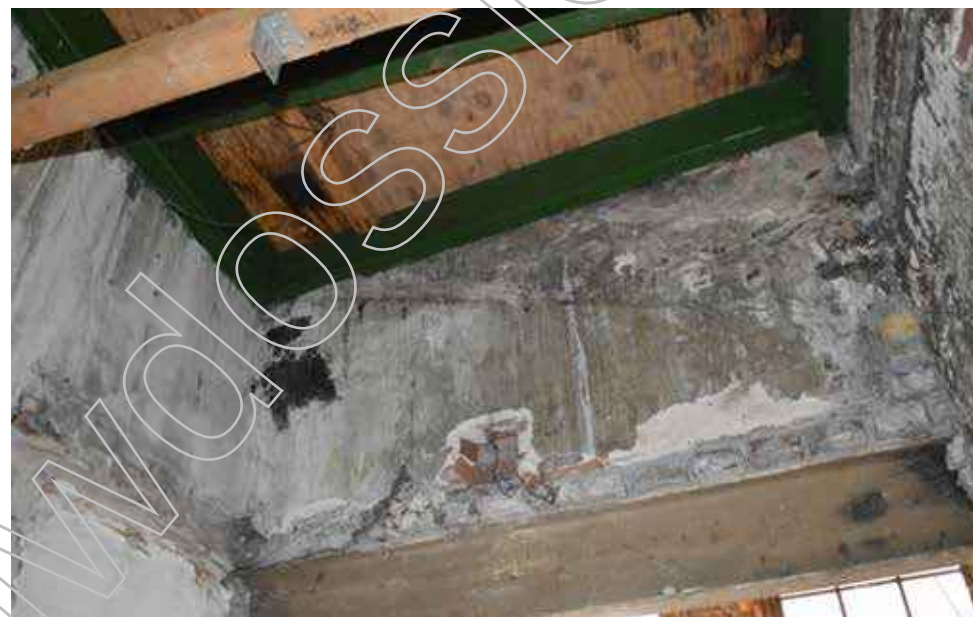
*afbeelding 182.* Aanbouw, begane grond. Detail van de vorige afbeelding met aftekening van de dakmoet van het 19de eeuwse lessenaarsdak (XIXd)

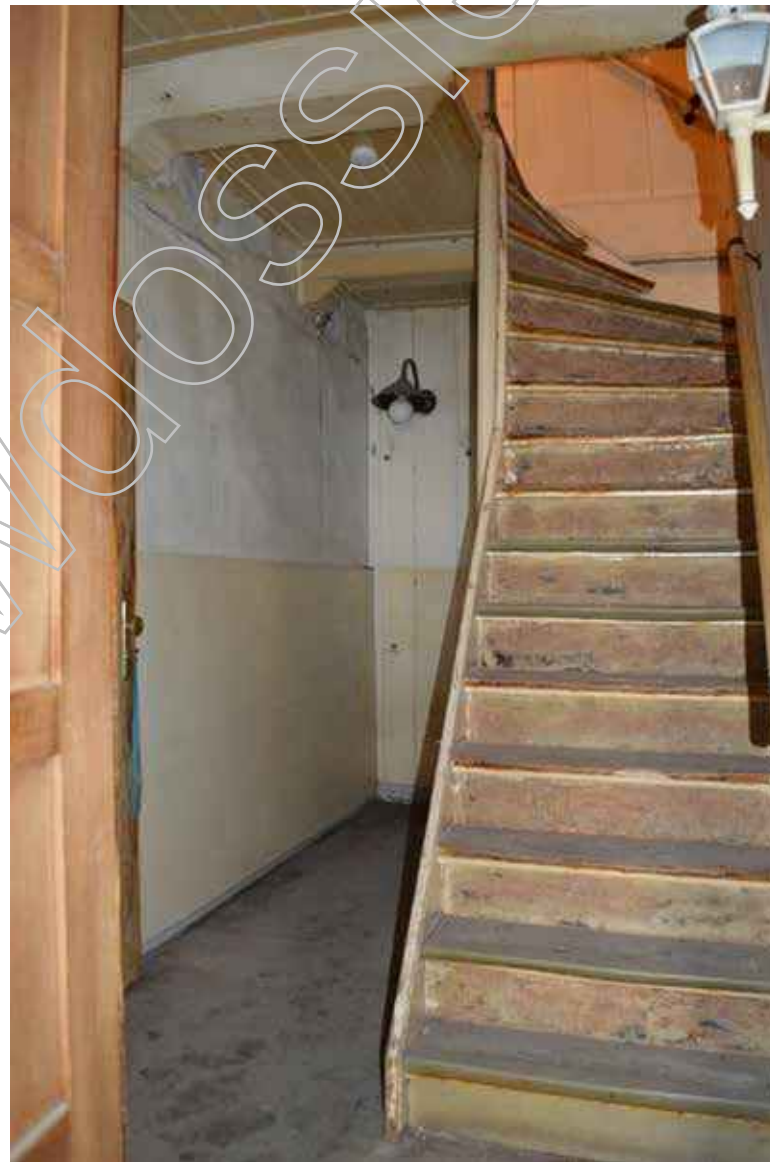
afbeelding 184. Voorhuis, 1e verdieping. Overloop met trap naar 2e verdieping (XIXm)

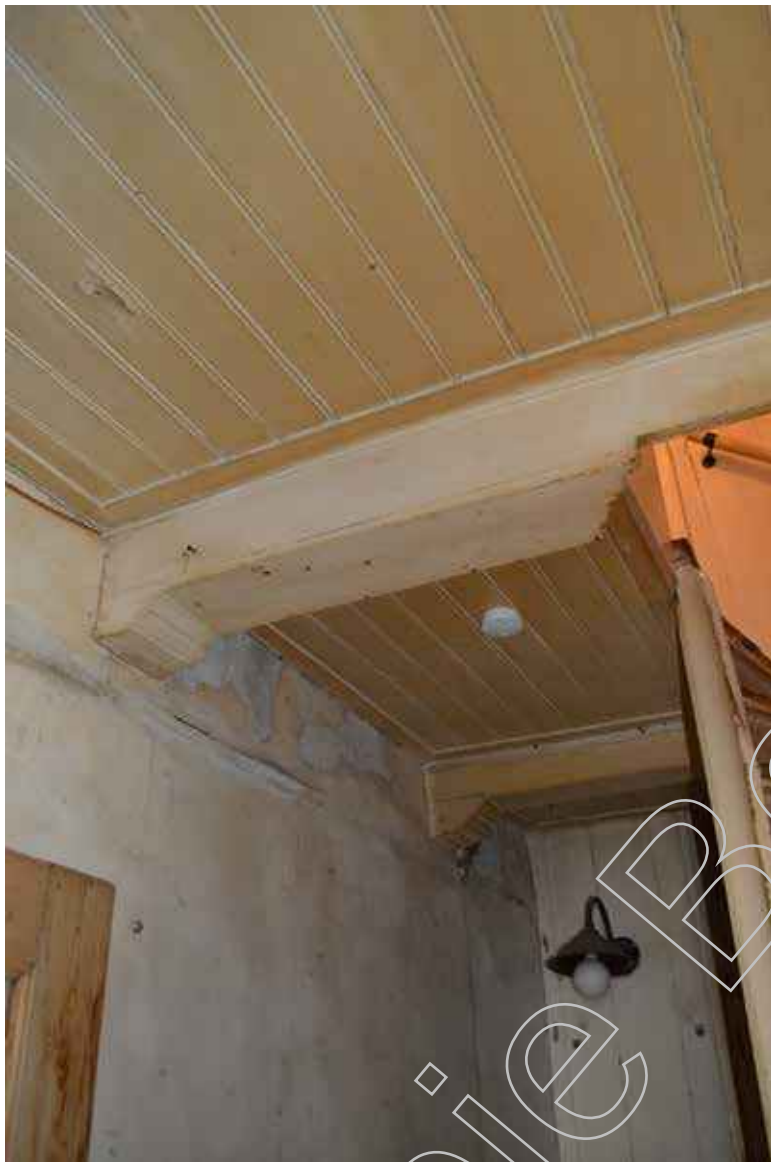
*afbeelding 185.* Voorhuis, 1e verdieping. Overloop met zicht op balklaag met moer- en kinderbinten balklaag met balkconsoles XVIIlb. Kraaldelen XIXm.

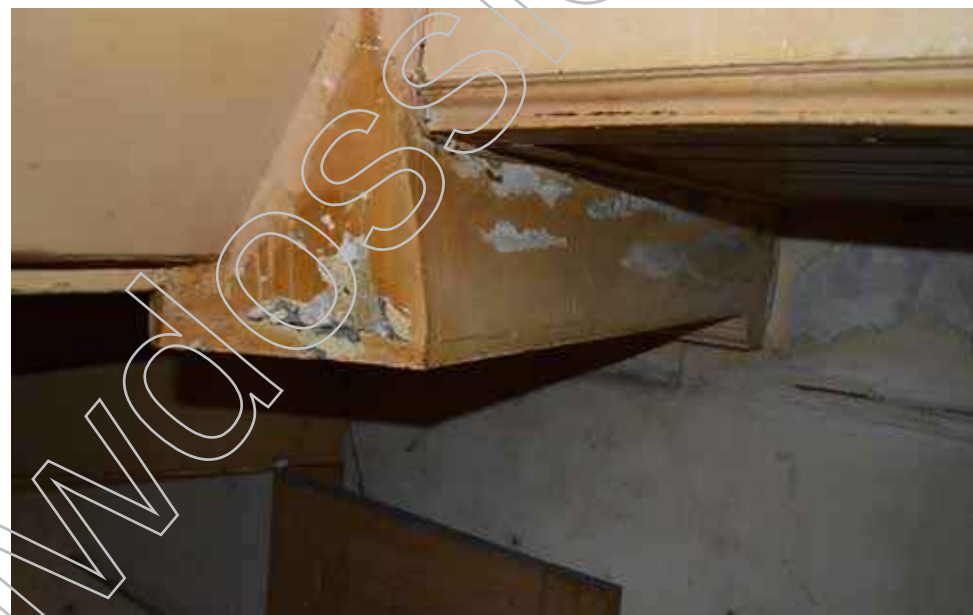
*afbeelding 186.* Voorhuis, 1e verdieping. Detail trapgat naar 2e verdieping met doorgezaagde - omtimmerde - moerbalk.

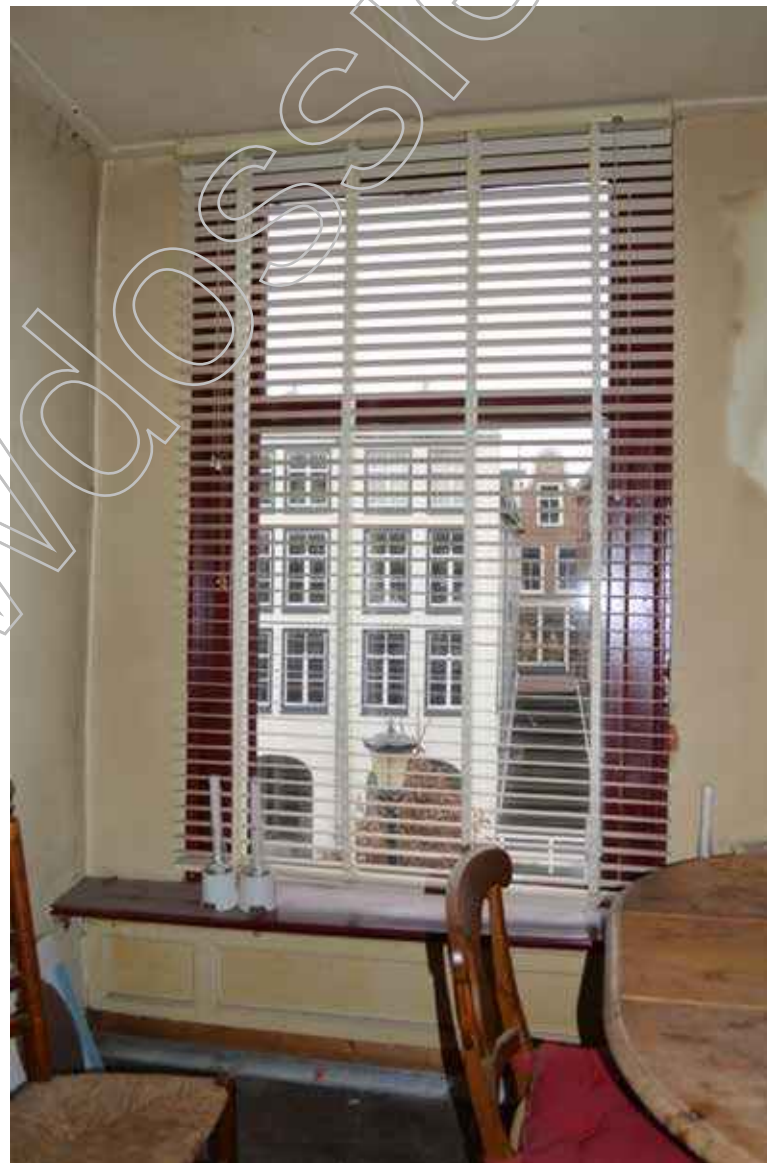
afbeelding 188. Voorhuis, 1e verdieping. Detail van het schuifraam in de voorgevel.

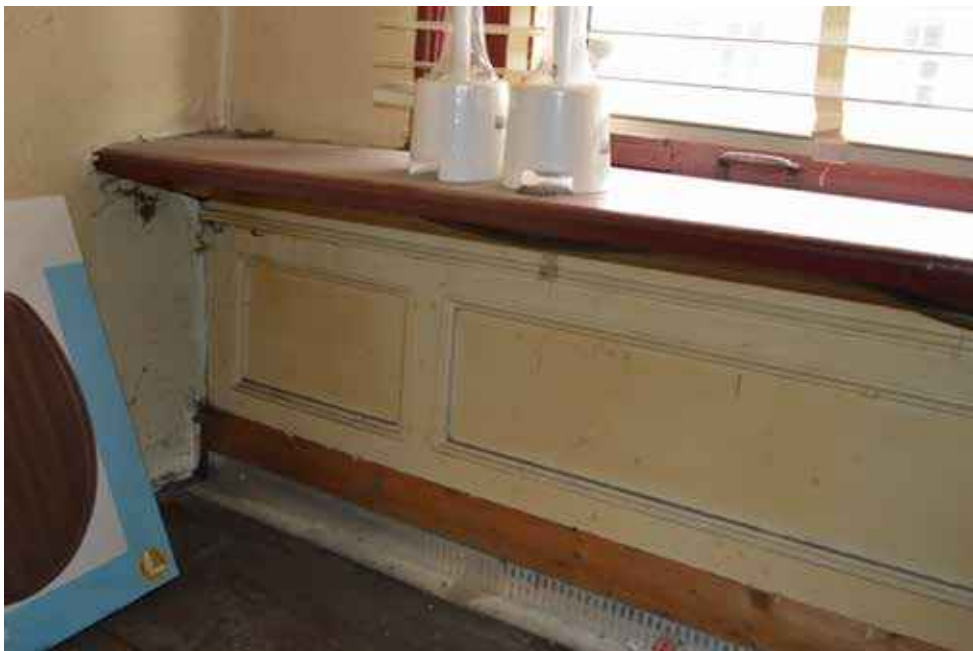
*afbeelding 189.* Voorhuis, 1e verdieping. Detail van de lambrisering langs de voorgevel (XIXm).

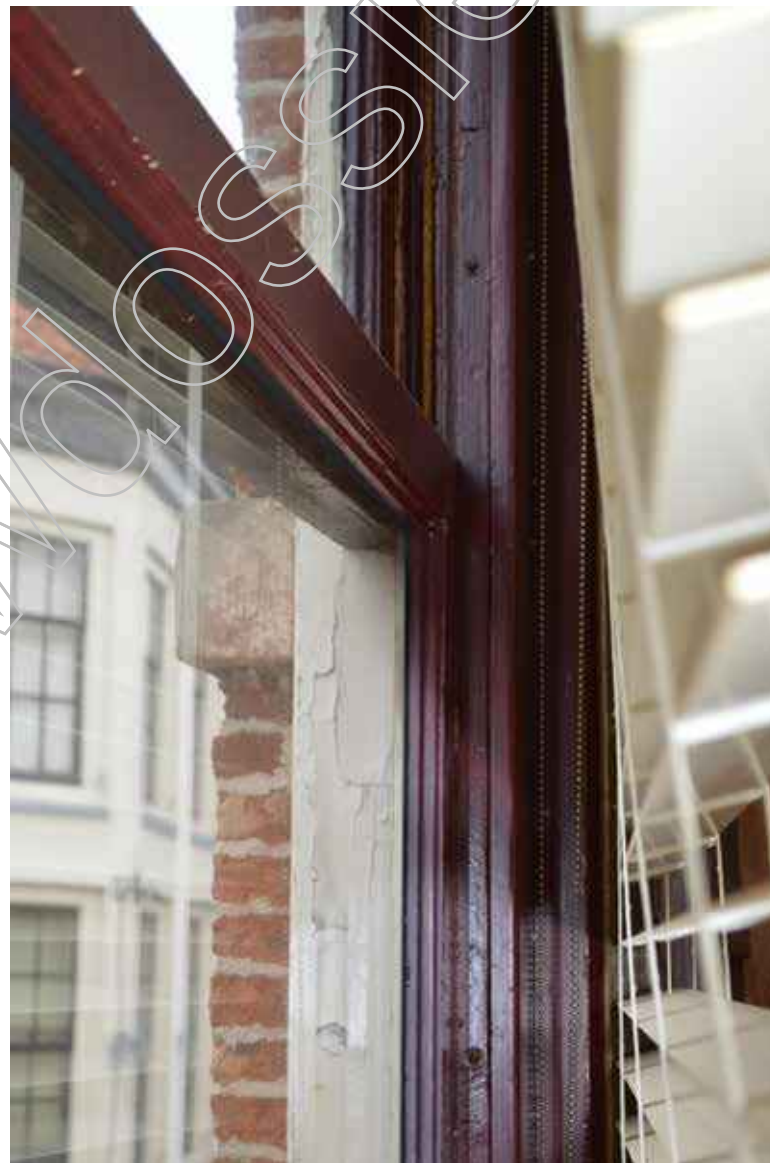
*afbeelding 190.* Voorhuis, 1e verdieping. Detail van het schuifraam in de voorgevel met onder de huidige wisseldorpel krimpnamen van de oudere - 18de eeuwse - wisseldorpel.

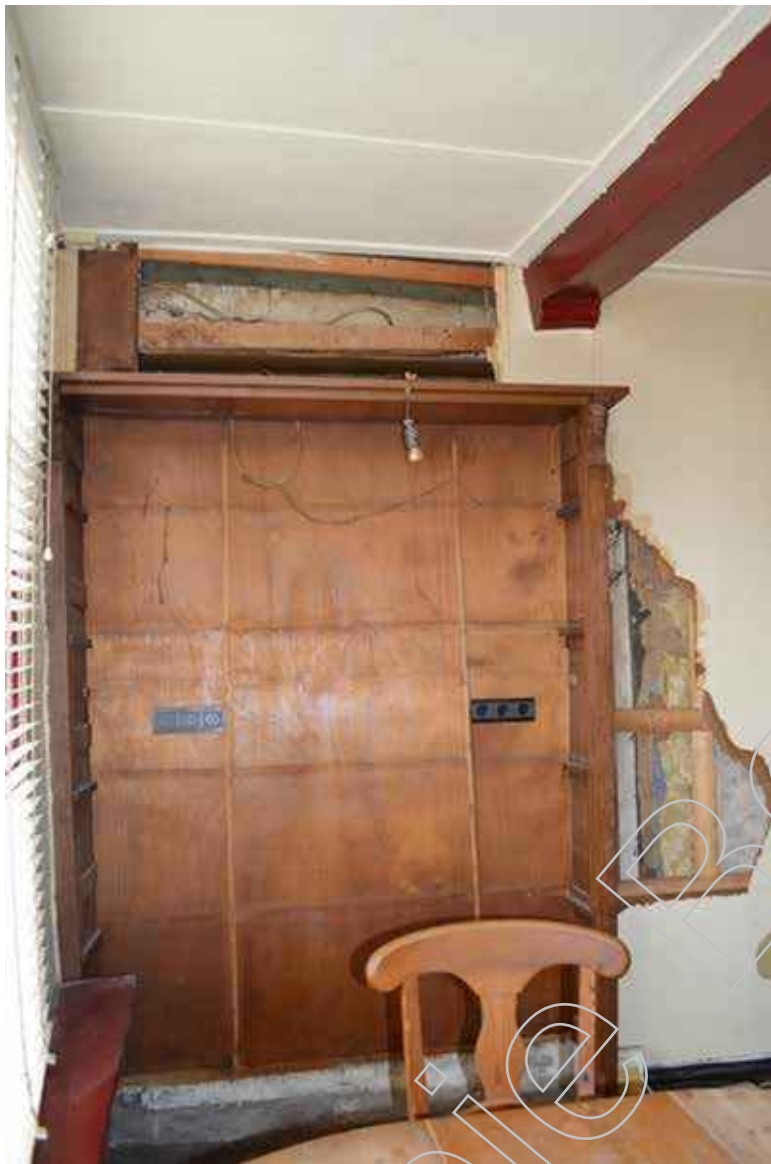
*afbeelding 191.* Voorhuis, 1e verdieping. Zicht op de noordwand van de boorkamer met een in een in de bouwmuur ingebouwde kast (XXa ?)

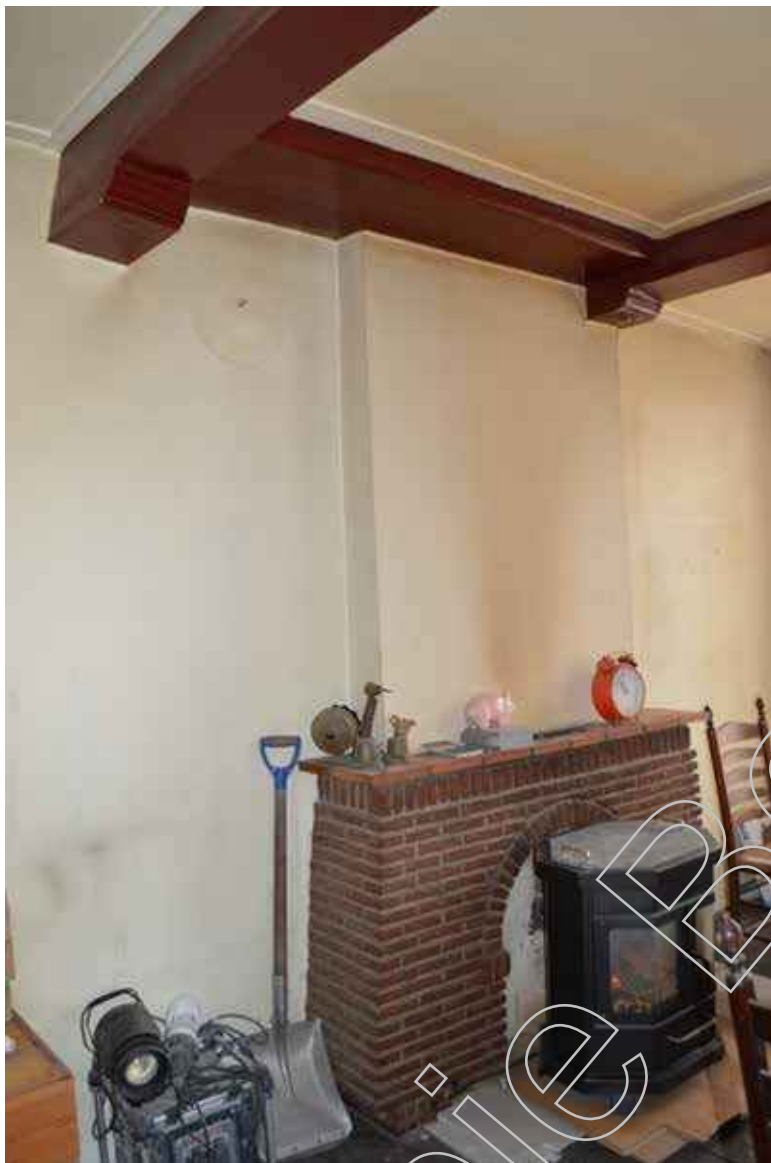
*afbeelding 194.* Voorhuis, 1e verdieping. Schoorsteen in de voorkamer tegen de zuidwand. Schoorsteenmantel jaren '50-'60 20ste eeuw. Bovenaan raveelbalk van voormalige schouw tussen beide moerbalken.

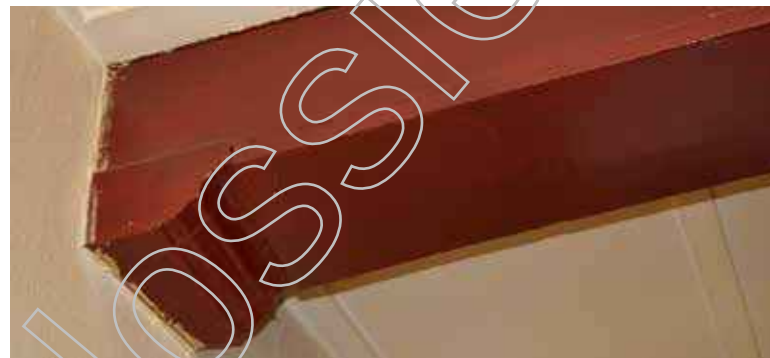
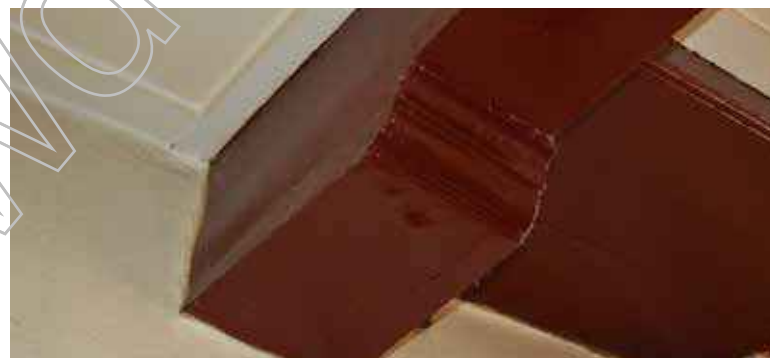
*afbeelding 195.* Voorhuis, 1e verdieping. Drie moerbalken in de voorkamer van oost naar west. Bovenste twee zijn omtimmerde - vermoedelijk middeleeuwse - balken. Onderste balk is smaller en werd vermoedelijk nieuw aangebracht in XVIIb.

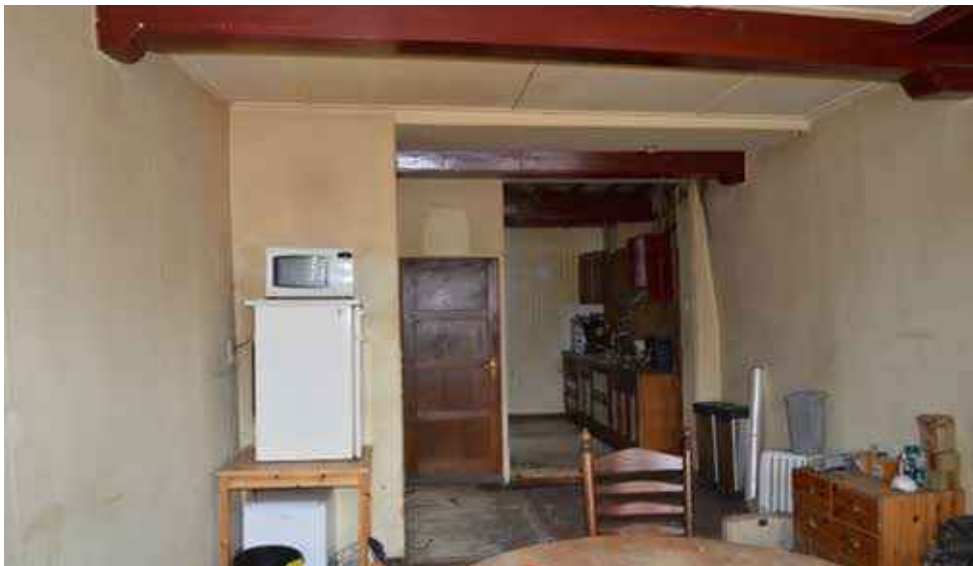
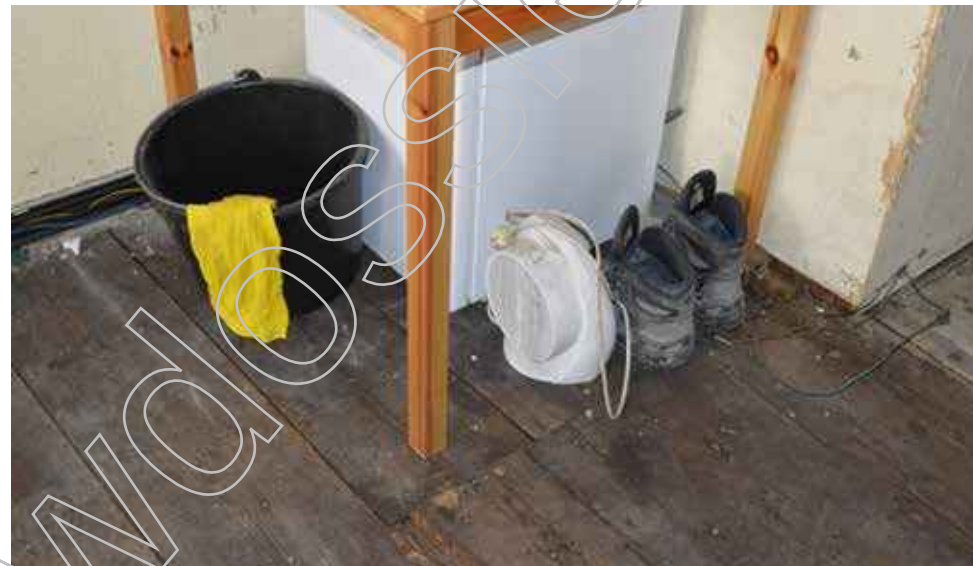
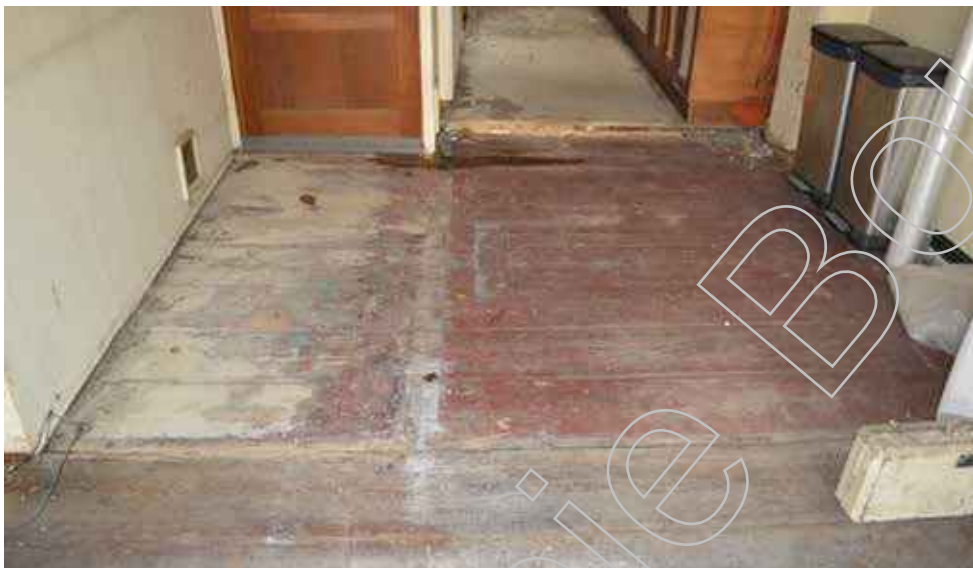
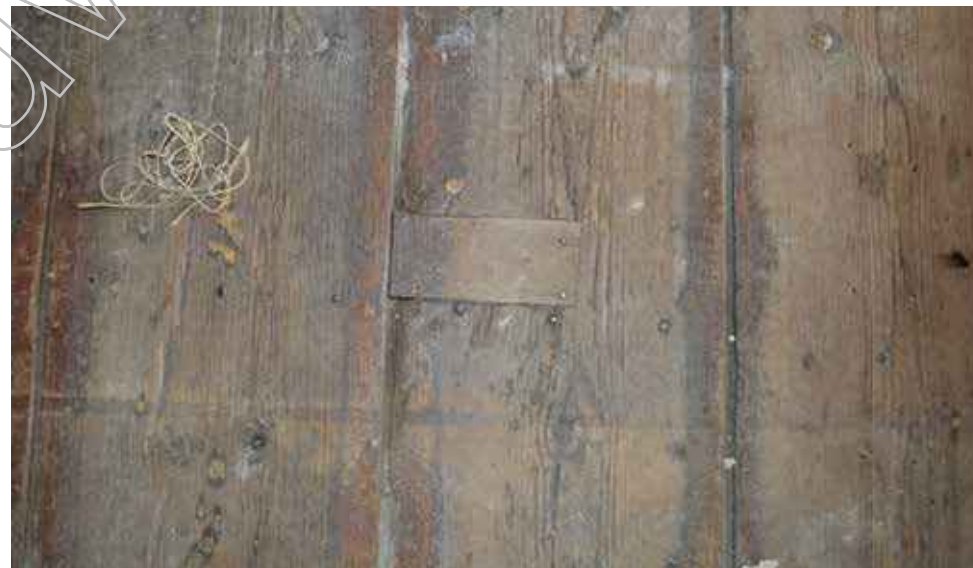
*afbeelding 196.* Voorhuis, 1e verdieping. Zicht vanuit de voorkamer naar het oosten naar de vroegere alkoofkamer.

*afbeelding 197.* Voorhuis, 1e verdieping. Vloer van de voormalige alkoofkamer met bouwsporen gewijzigde indeling.

*afbeelding 198.* Voorhuis, 1e verdieping. Detail afwijkende vloerdelen nabij trapopgang van de begane grond; trap vermoedelijk XIXde eeuwsgewijzigd.

*afbeelding 199.* Voorhuis, 1e verdieping. Detail vloer alkoofkamer met aftekening scheidingswand en (kozijn-)stijl.

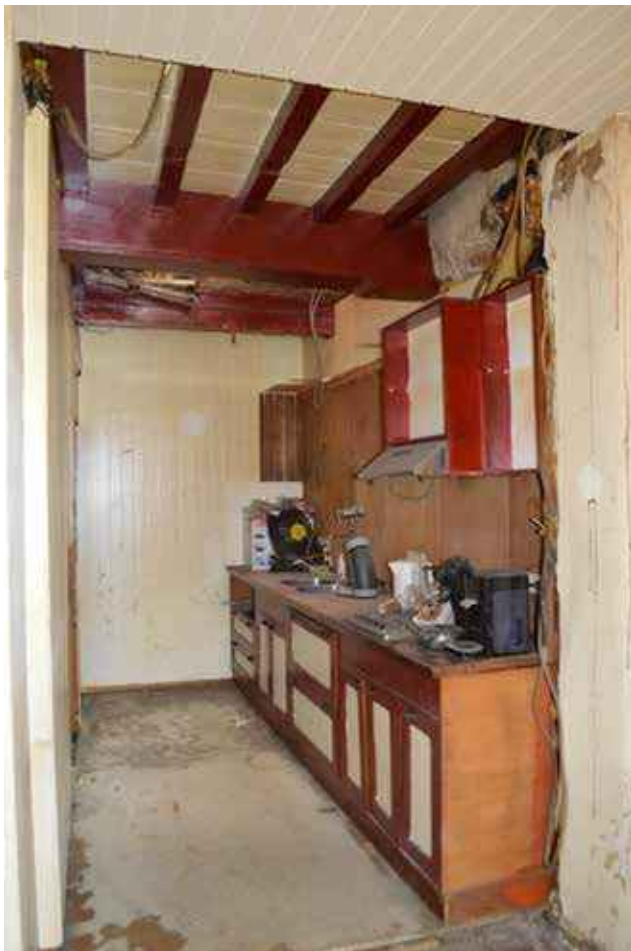
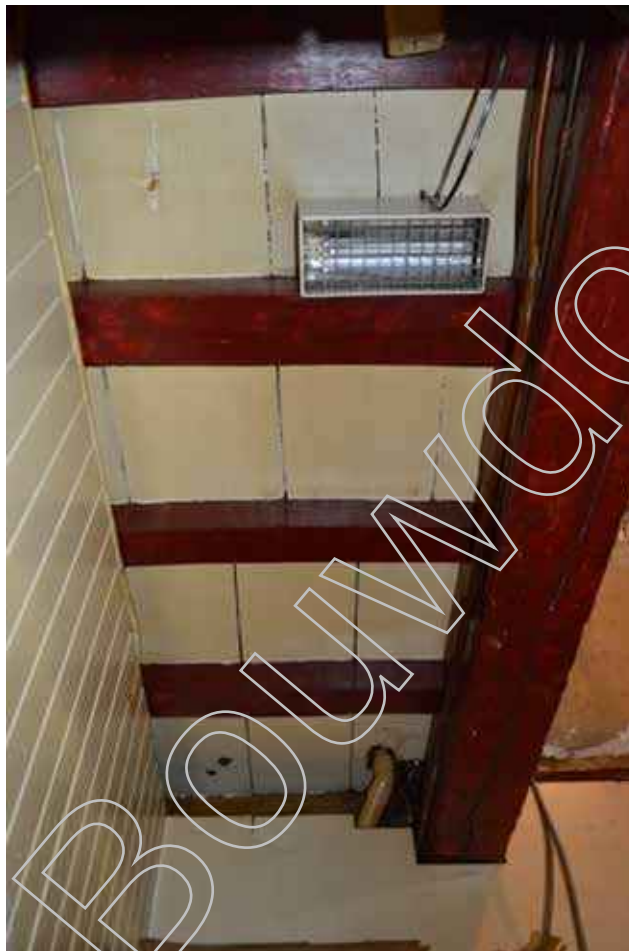
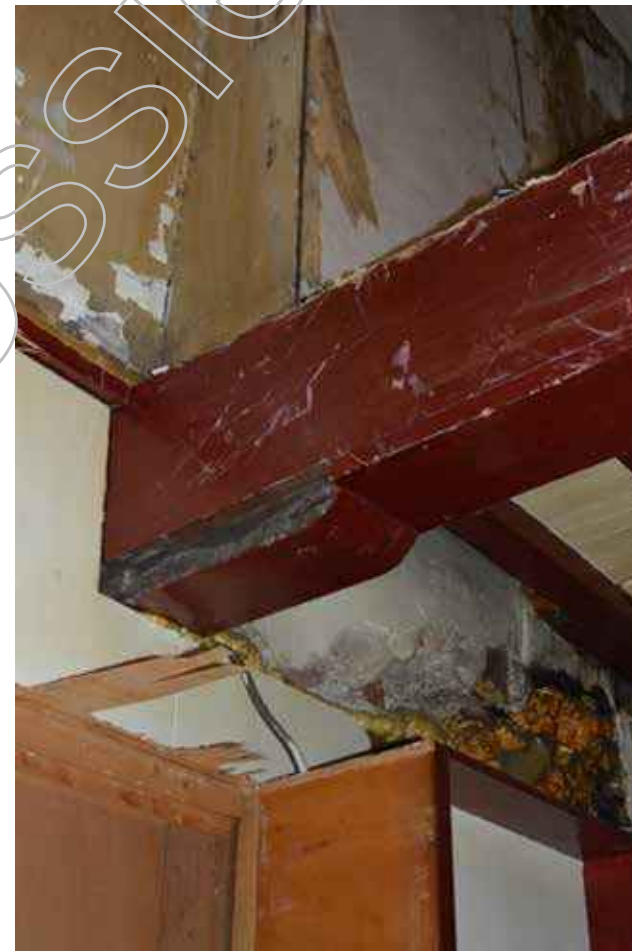
*afbeelding 200.* Voorhuis, 1e verdieping. Zicht in de huidige keuken en bovenliggende lichtschacht vanuit de voormalige alkoofkamer.

*afbeelding 201.* Voorhuis, 1e verdieping. Detail balklaag achter lichtschacht. De achterste twee balkvakken bezitten slankere kinderbinten en smallere vloerdelen; voormalig trapgat van spiltrap (XVIIb).

*afbeelding 202.* Voorhuis, 1e verdieping. Detail eenvoudige balkconsole aan westzijde lichtschacht.

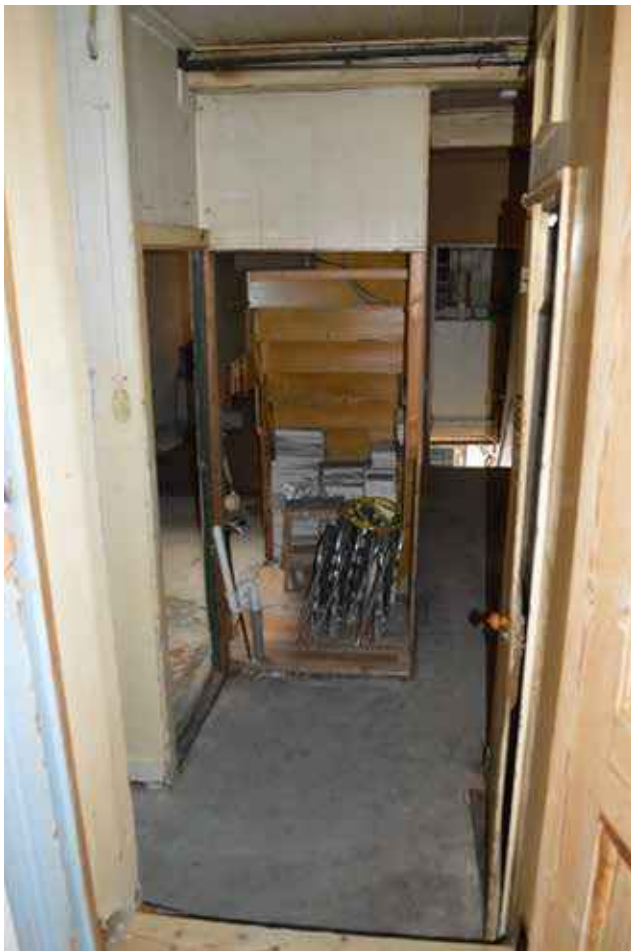
*afbeelding 203.* Voorhuis, 1e verdieping. Zicht vanuit achterhuis naar overloop in voorhuis. Wanden, deuren en aftimmeringen voornamelijk XIXm.

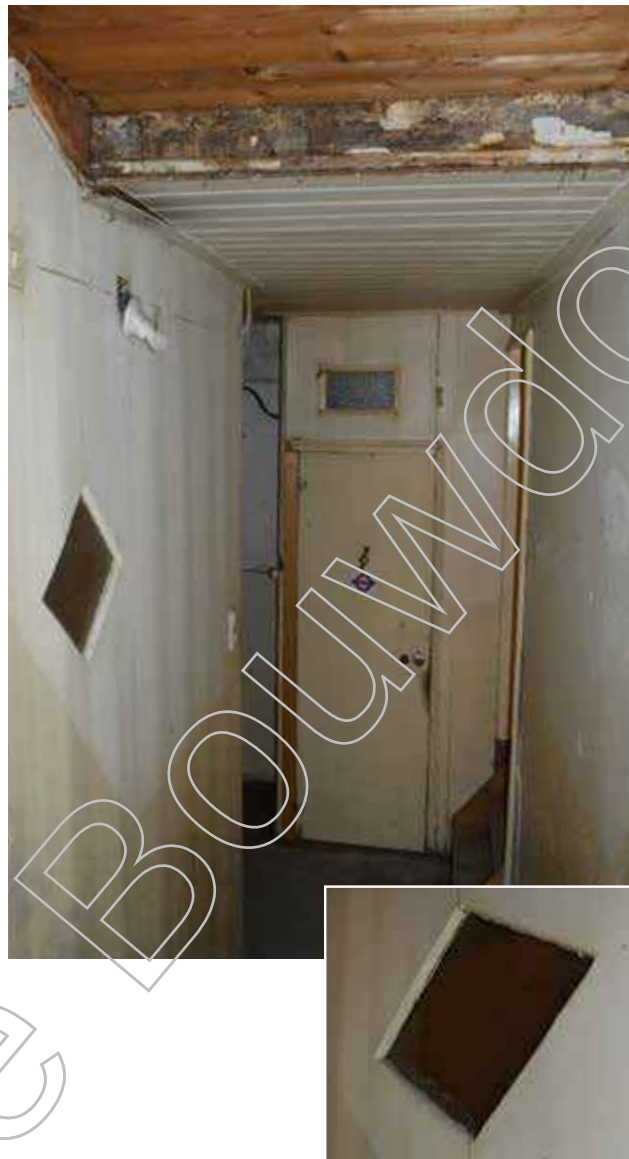
*afbeelding 204.* Voorhuis, 1e verdieping. Dwarsgang vanuit overloop naar zuidelijke kamer achterhuis. Ruitvormig binnenraam naar lichtschacht (XIXm).

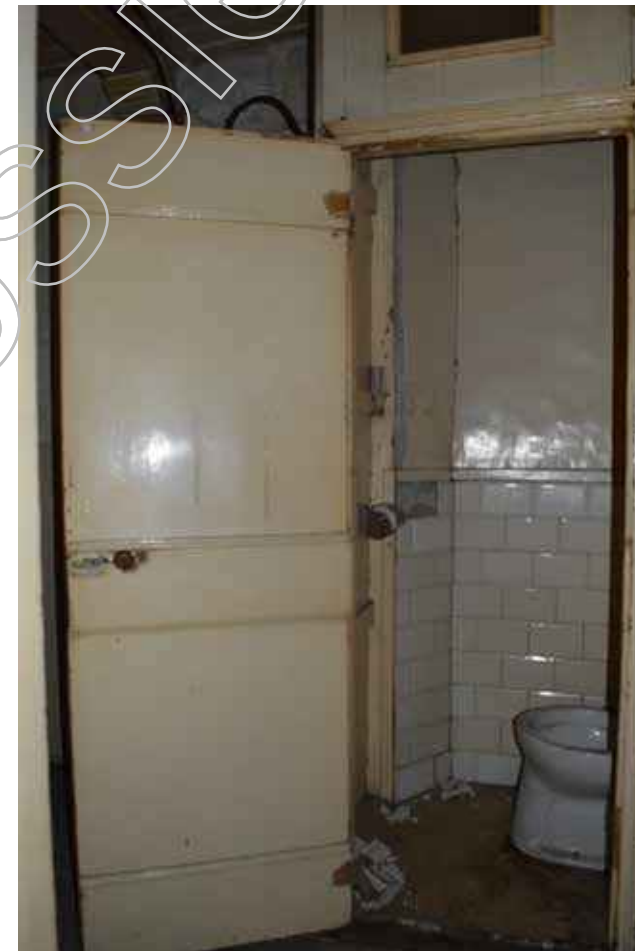
*afbeelding 205.* Voorhuis, 1e verdieping. Toilet op overloop met opgeklampte deur (XIXm). Tegels en sanitair recent (XXd).

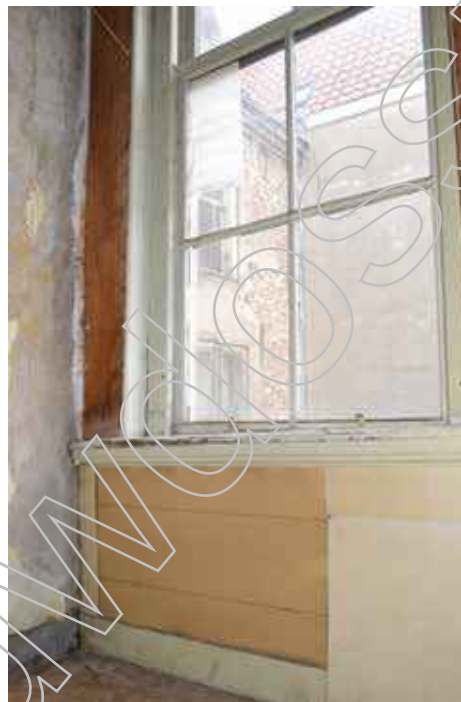
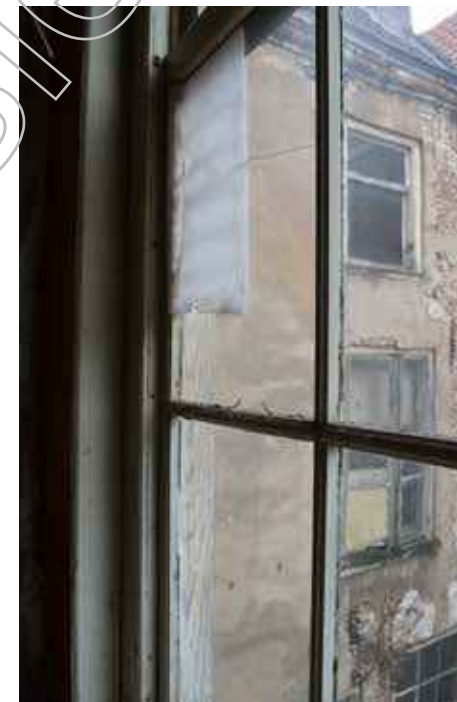
*afbeelding 207.* Achterhuis, 1e verdieping. Detail lambris met vlakke delen en detail schuifraam met geprofileerde roeden (XIXm)

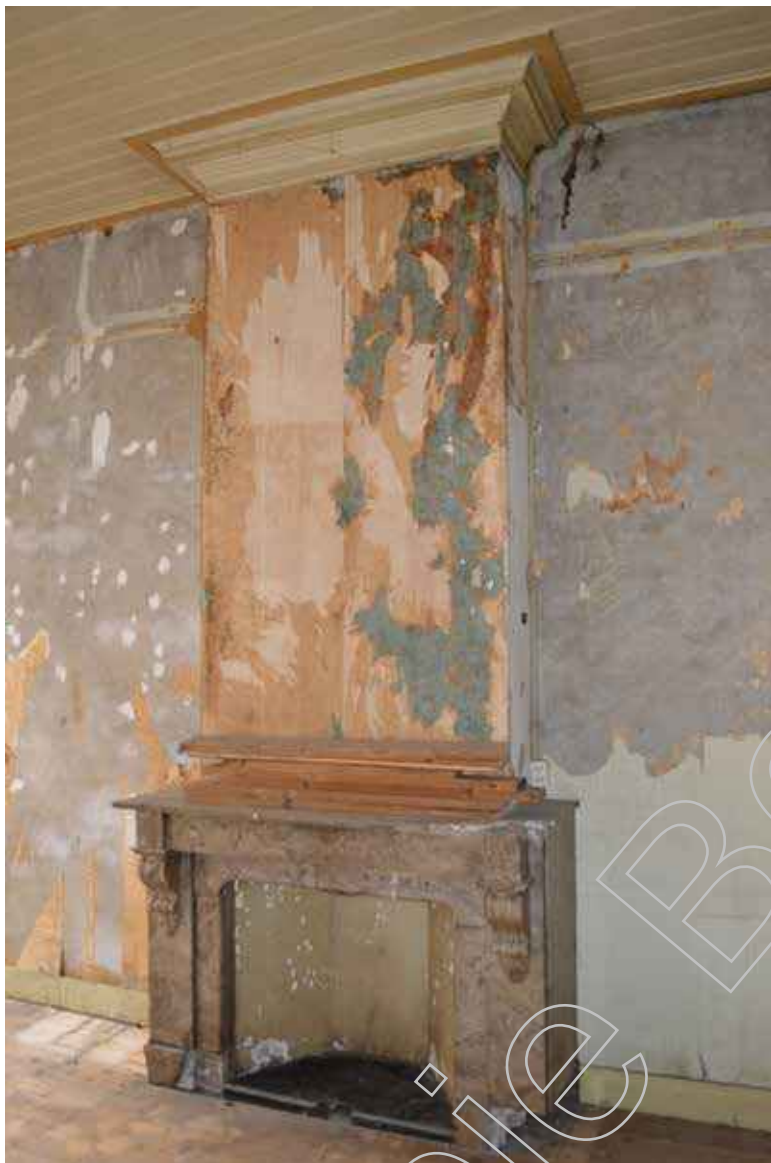
afbeelding 208. Achterhuis, 1e verdieping. Zuidelijke kamer met haardpartij (XIXc)

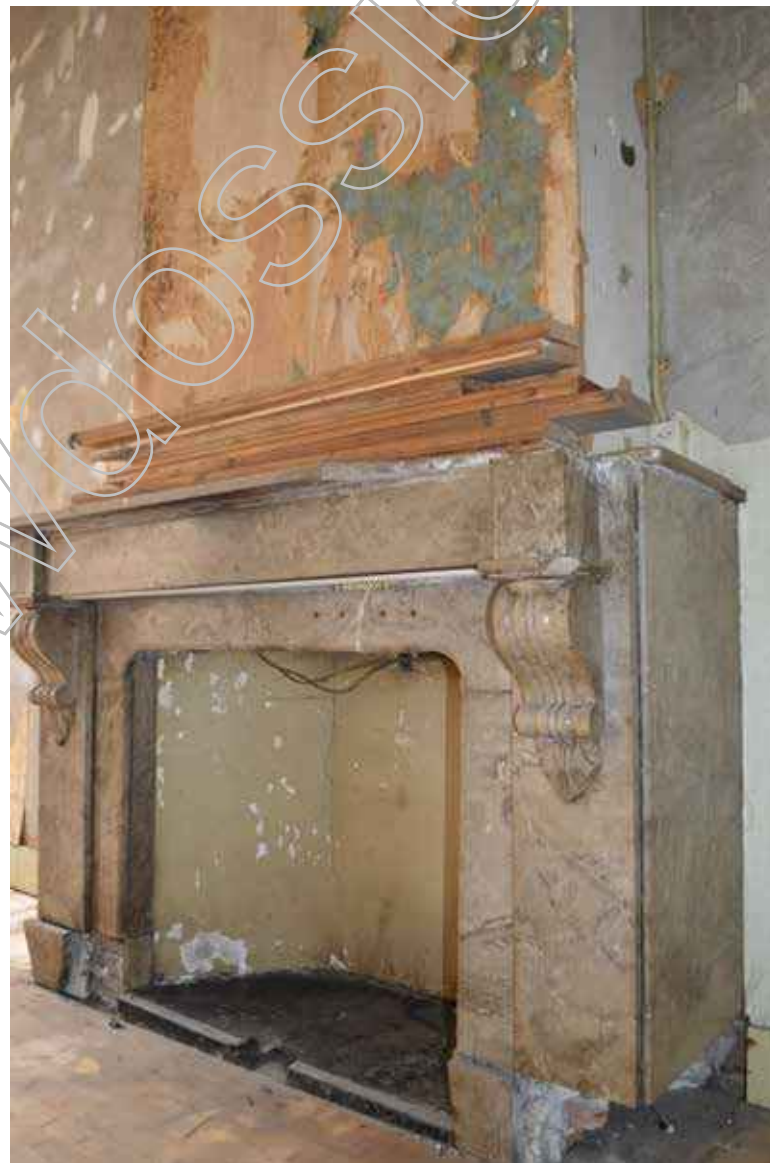
afbeelding 209. Achterhuis, 1e verdieping. Detail vorige afbeelding met marmeren schoorsteenmantel. De ronde hoeken zijn kenmerkend voor de bouwwijze in het derde kwart van de 19de eeuw.

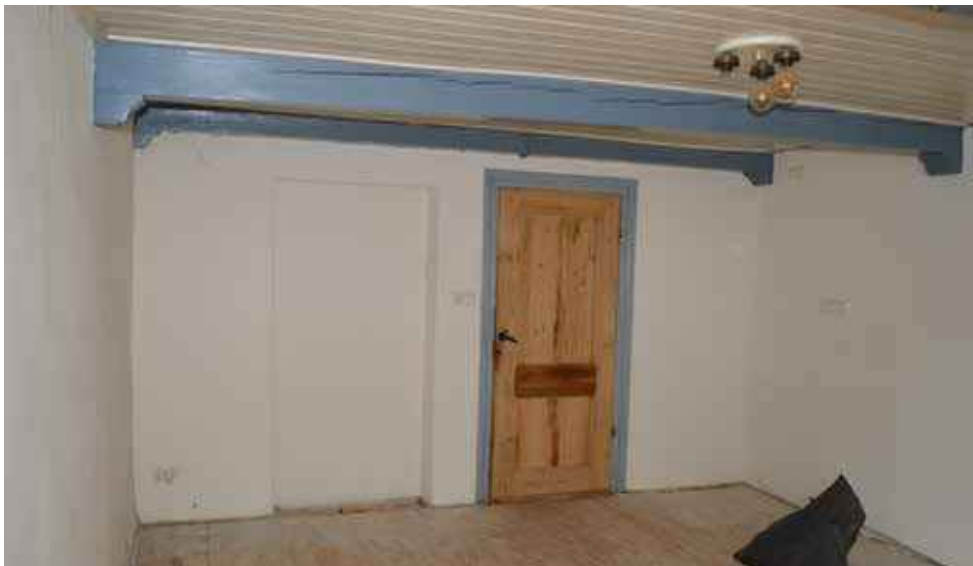
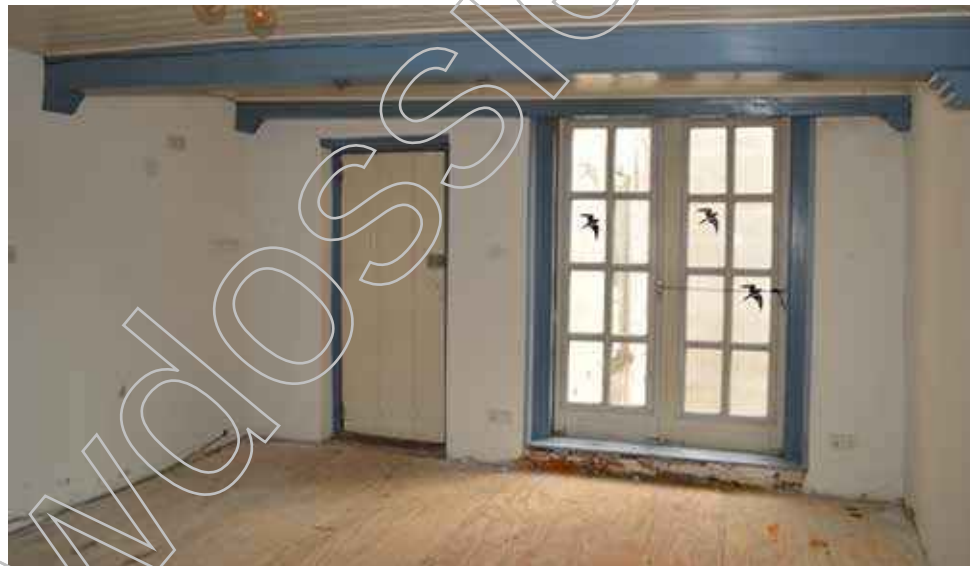
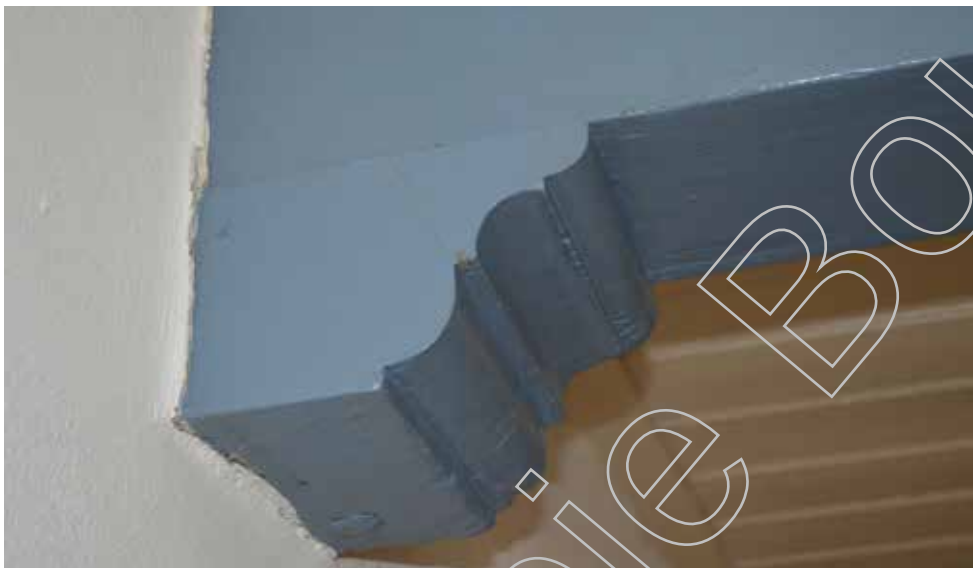
*afbeelding 212.* Achterhuis, 1e verdieping. Noordelijke kamer gezien naar het westen.

*afbeelding 213.* Achterhuis, 1e verdieping. Detail balkconsole XVIIIb.

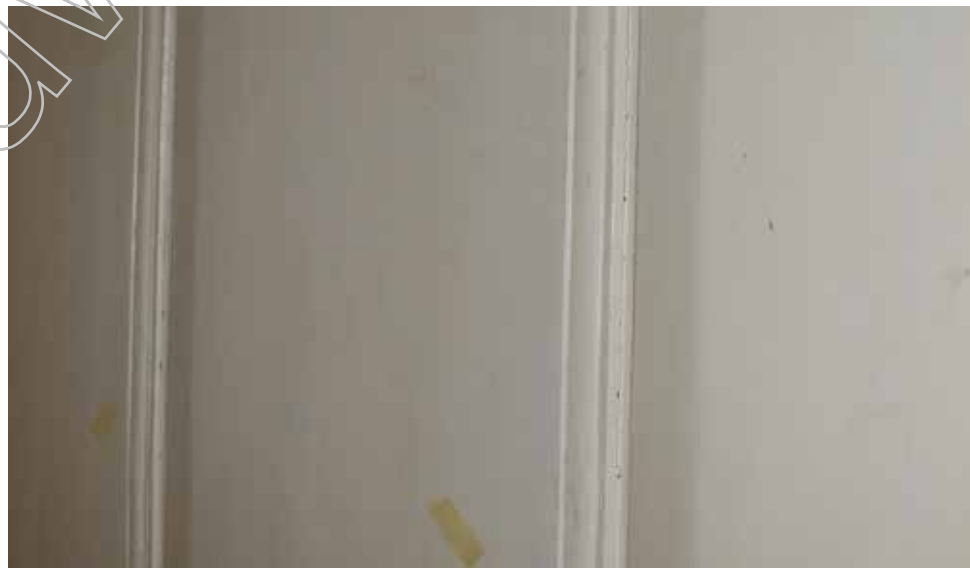
*afbeelding 214.* Achterhuis, 1e verdieping. Noordelijke kamer gezien naar het oosten. Balklaag moer en kinderbinten, kinderbinten afgetimmerd met schroten.

*afbeelding 215.* Achterhuis, 1e verdieping. Detail opgeklampte deur naar overloop trappenhuis in aanbouw (hergebruikt, oorspronkelijk mogelijk XVII).

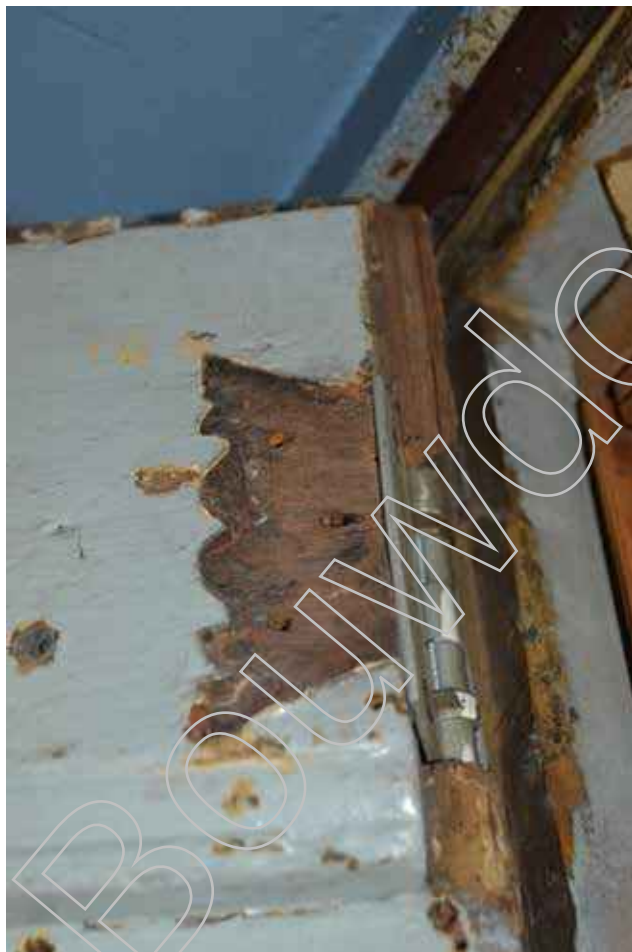
*afbeelding 217.* Achterhuis, 1e verdieping. Detail van vorige afbeelding met afdruk voormalig vlinderscharnier (XVII).
